Asbestinventarisatetest

Luitenant Lippenslaan 46/202, 2140 Antwerpen

Attestnummer : 20230603-000116.000

Uitgegeven op : 03.06.2023

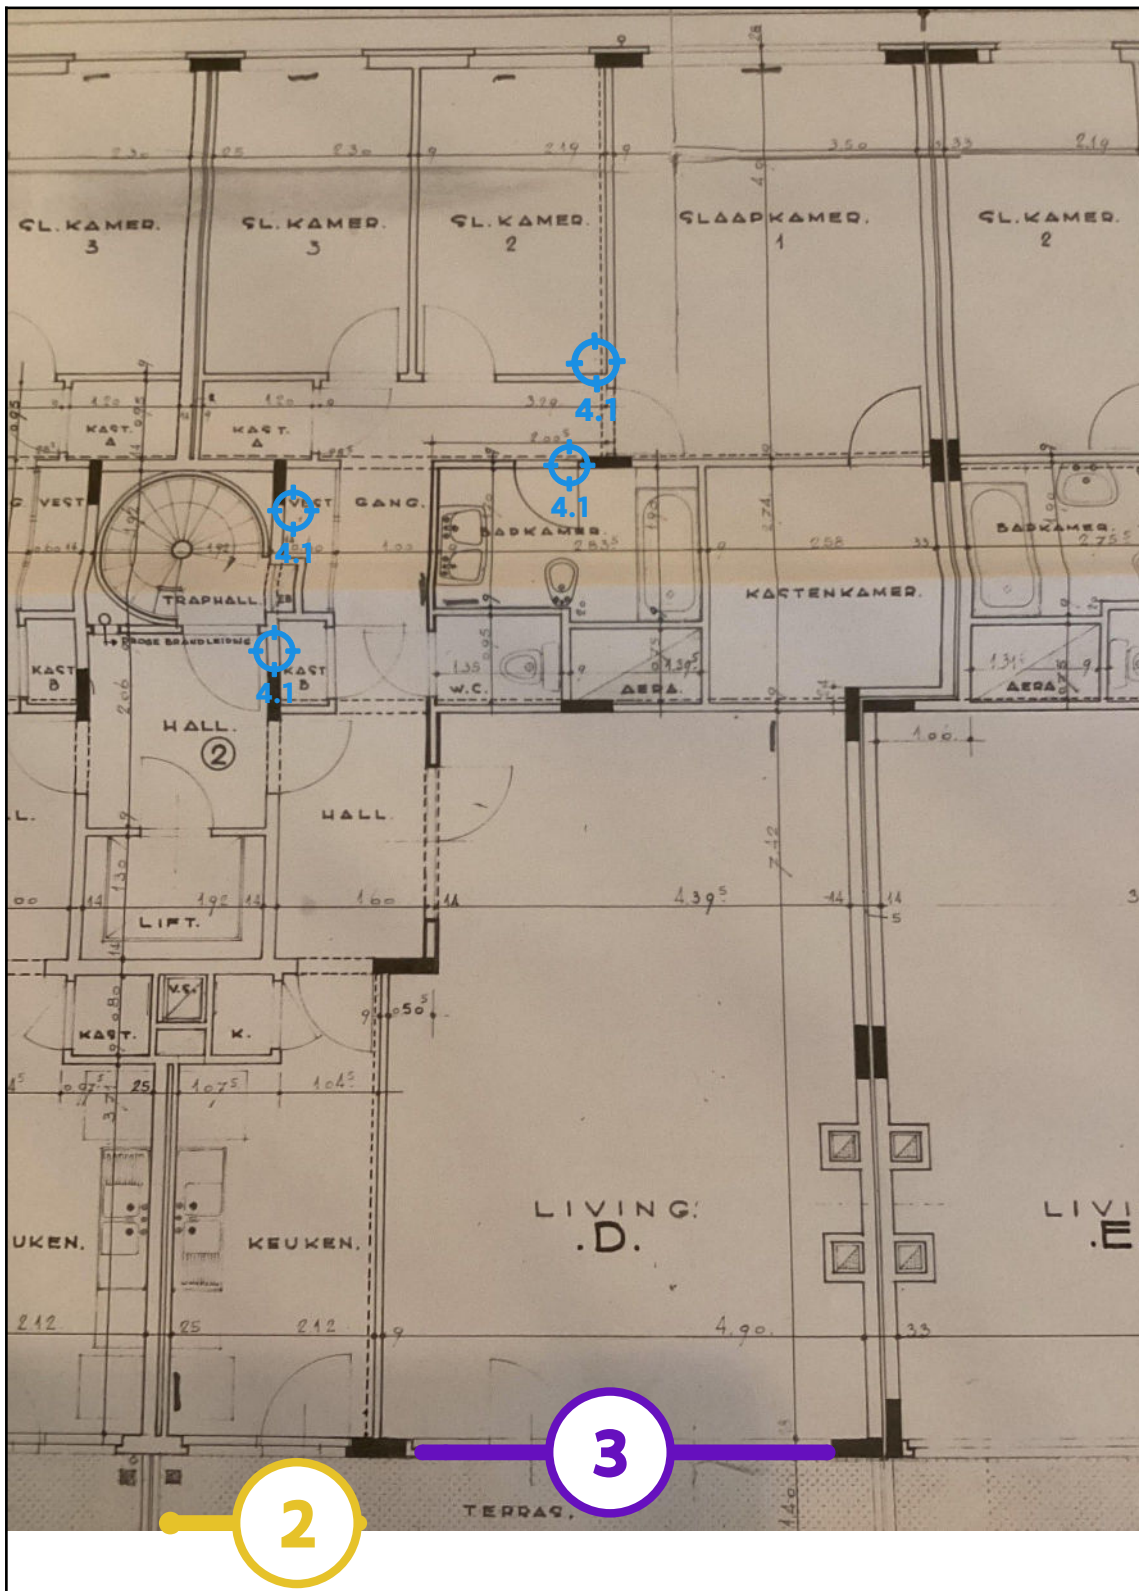
Plan 1.1: Appartement 202

2. Glasalplaat terras	Asbestmateriaal	Zorgvuldig beheren
3. Platen ramen.	Advies	-
4. Pleisterwerk	Geen asbest	-
4.1 Code: MM01	Mengmonster	-

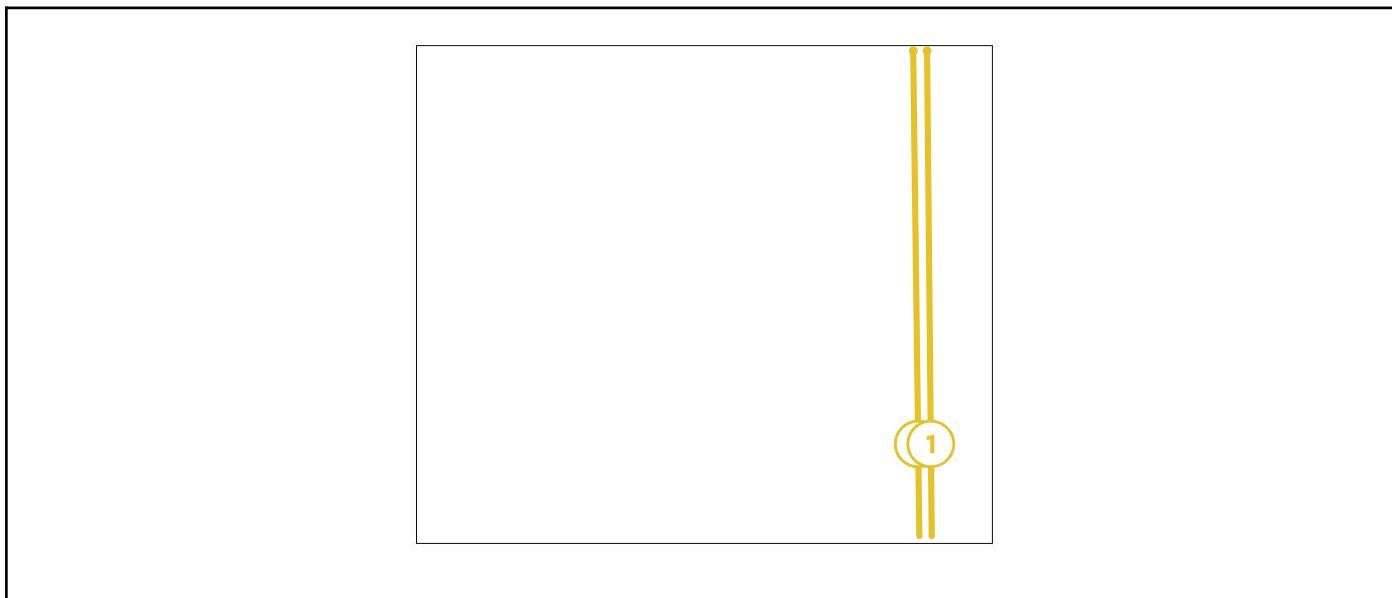
Plan 1.2: Berging 38/2D

Beschrijving	Type	Actie
1. Asbestcement buizen berging	Asbestmateriaal	Zorgvuldig beheren

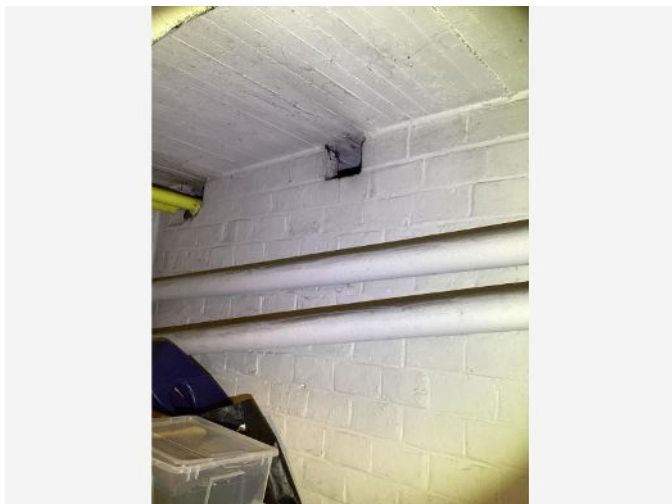
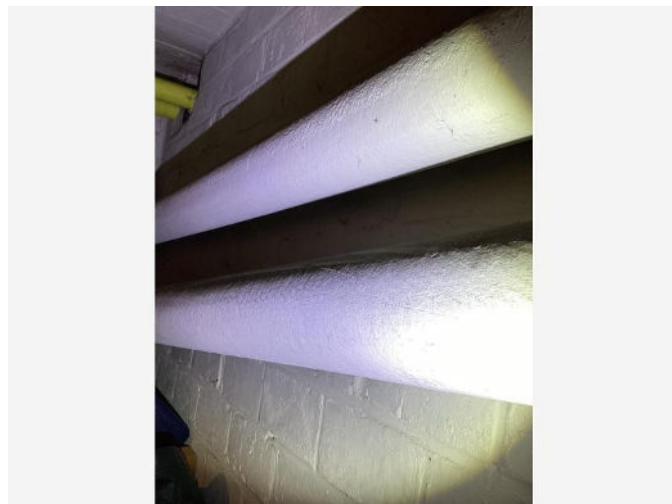
Het asbestmateriaal valt onder de mijlpaal van 2040.

Eindbeoordeling materiaalrisico	Laag materiaalrisico en/of verlaagde kans op vezelvrijgave
---------------------------------	--

Gebondenheid	Categorie 1: hechtgebonden in oorsprong
Asbestsoort (vezeltype)	Crocidoliet aanwezig
Asbestconcentratie	Laag (< 50%)
Afschermingsgraad van het gehele materiaal	Geheel of deels (ook) vrij aan de binnenlucht
Toestand van het materiaal	Onbeschadigd, niet verweerd

Beschrijving	Asbestcement buizen berging
Omgeving	Binnen
Primaire drager	Sanitaire infrastructuur en uitrusting (toe- en afvoer)
Asbestmateriaal	Buis, koker, leiding, pijp, doorvoer
Bindmiddel van asbestmateriaal	Cement
Gebondenheid op basis van bindmiddel	Hecht
Hoeveelheid (lengte - omtrek - dikte - aantal)	<ul style="list-style-type: none">• 1,00 m - 20,00 cm - 1,00 cm - 2 stuks
Totaal volume	0,004 m ³
Eenvoudig bereikbaar	Ja
Bevestigingswijze	<ul style="list-style-type: none">• Geklemd• Verlijmd, ingegoten, versmeerd

Identificatiemethode	Vaststelling zonder monstername
Destructieve handeling voor identificatie	Nee
Opmerking	Betreft een buis van de algemene delen die voor een stuk door de privatieve berging loopt.

- Zorg voor een veilig beheer en verwijder dit asbestmateriaal wanneer het bij werken eenvoudig bereikbaar wordt. Controleer de toestand jaarlijks op wijzigingen.

- Eenvoudige handelingen: enkel door erkend asbestverwijderaar
Hechtgebonden binnenmaterie, echter door het verwijderen van de leiding wordt de toepassing te hard beschadigd met emissie tot gevolg.

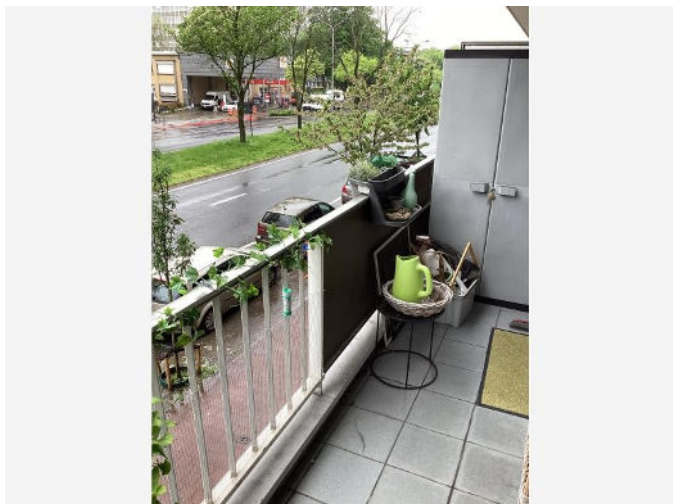
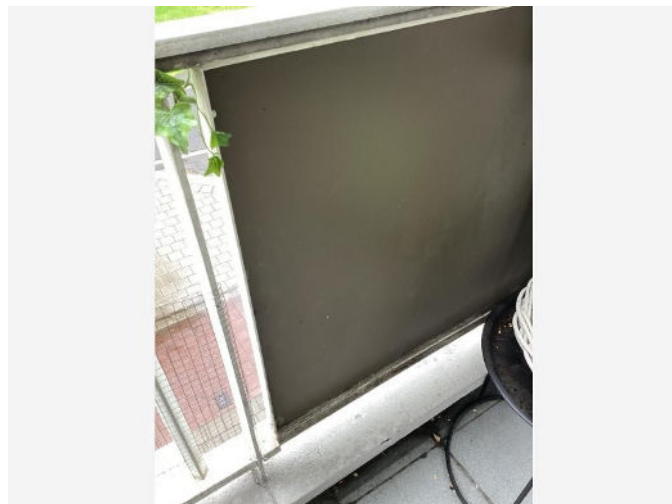
Het asbestmateriaal valt onder de mijlpaal van 2040.

Eindbeoordeling materiaalrisico	Laag materiaalrisico en/of verlaagde kans op vezelvrijgave
---------------------------------	--

Gebondenheid	Categorie 1: hechtgebonden in oorsprong
Asbestsoort (vezeltype)	Crocidoliet aanwezig
Asbestconcentratie	Laag (< 50%)
Afschermingsgraad van het gehele materiaal	Geheel of deels vrij aan de buitenlucht
Toestand van het materiaal	Onbeschadigd, niet verweerd

Beschrijving	Glasalplaat terras
Omgeving	Buiten
Primaire drager	Afboording, omheining..
Asbestmateriaal	Plaat, paneel, tablet - Geëmailleerd, type Glasal
Bindmiddel van asbestmateriaal	Cement
Gebondenheid op basis van bindmiddel	Hecht
Hoeveelheid (oppervlakte - dikte - aantal)	• 0,50 m ² - 1,00 cm - 1 stuk
Totaal volume	0,005 m ³
Eenvoudig bereikbaar	Ja

- Zorg voor een veilig beheer. Vermijd het beschadigen van het asbestmateriaal. Controleer de toestand jaarlijks op wijzigingen.
- Zorg voor een veilig beheer en verwijder dit asbestmateriaal wanneer het bij werken eenvoudig bereikbaar wordt. Controleer de toestand jaarlijks op wijzigingen.

- Eenvoudige handelingen: mag via doe-het-zelf of door werknemer(s) met opleidingsattest eenvoudige handelingen
Hechtgebonden buitentoepassing met weinig kans op vezelvrijgave.

Gelieve wel steeds gebruik te maken van correct persoonlijk beschermingsmateriaal, alsook de toepassing correct te verpakken (dubbel met asbeststicker) en deze te transporteren naar het recyclagepark of te laten ophalen door een erkende firma.

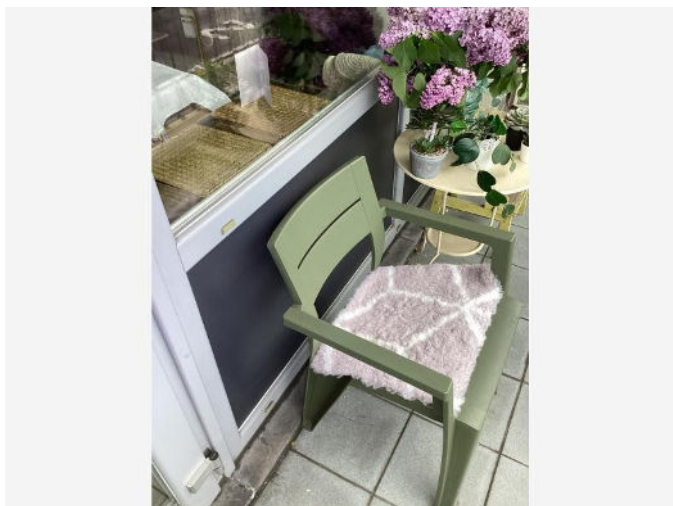
Fiche 3: Platen ramen.

Geen asbesthoudende glasalplaten.

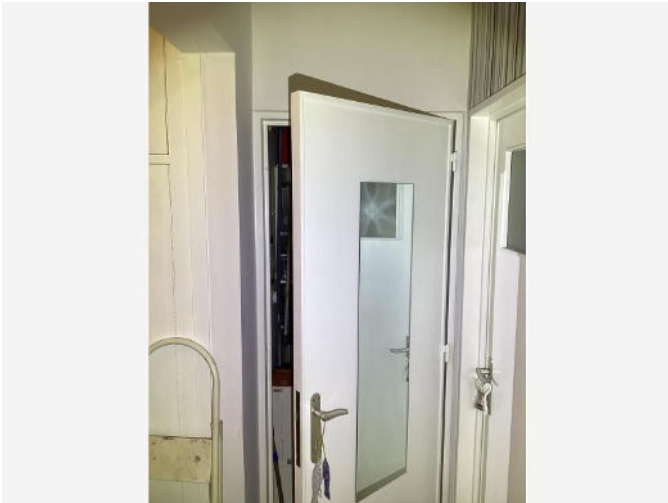
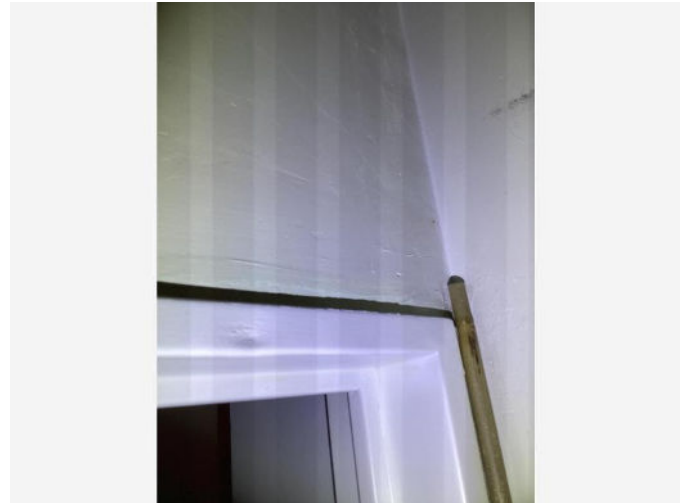
Geen asbest

#	Type	Referentie	Resultaat
4.1	Mengmonster	MM01	Geen asbest

Beschrijving	Pleisterwerk
Omgeving	Binnen
Primaire drager	Binnenwand
Bindmiddel van materiaal	Gips - kalk
