Asbestinventarisatetest

Alexander Franckstraat 35, 2530 Boechout

Attestnummer : 20240313-000267.000

Uitgegeven op : 13.03.2024

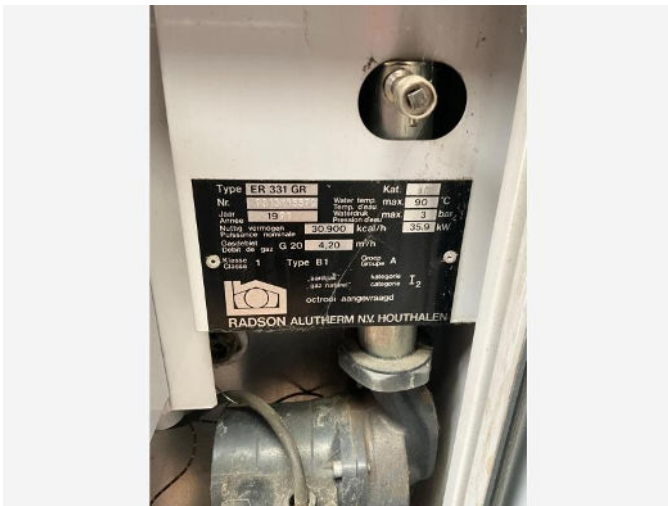
Ketels van het merk Radson bevatten geen asbesthoudende materialen, dit is terug te vinden in de database van <https://www.iad-online.nl/>

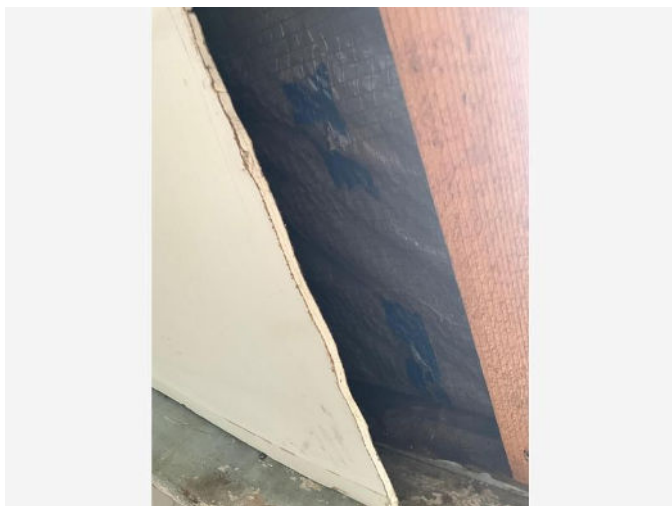
Onder de dakpannen is kunststof folie aangebracht en langs binnen afgewerkt met Gyproc.

Er is geen asbesthoudend onderdak aangetroffen.

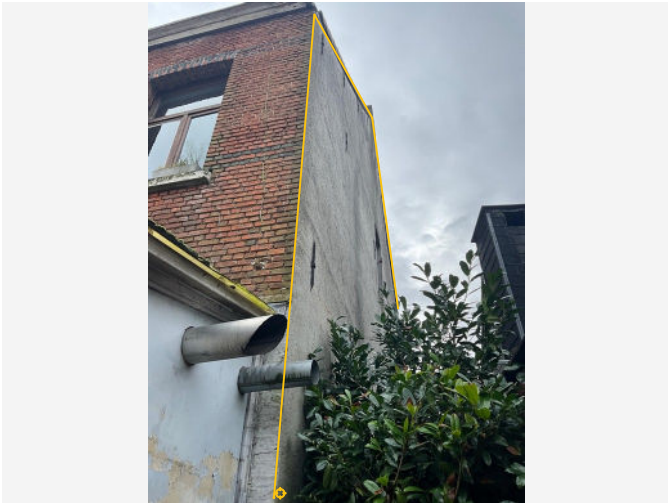
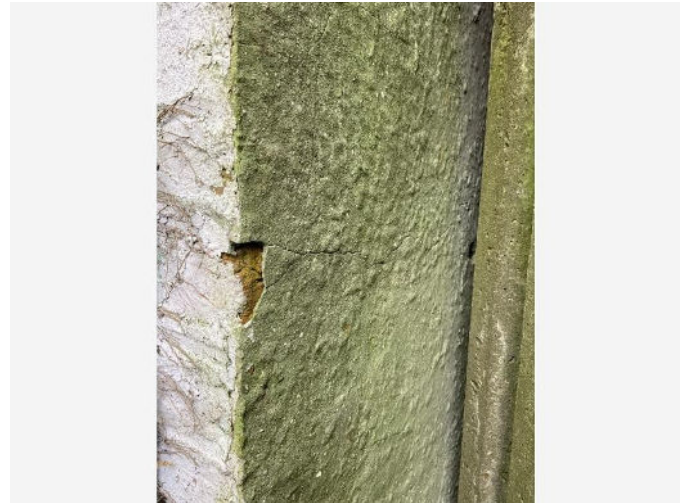
Geen asbest

| # | Type | Referentie | Resultaat |
|---|---|---|---|
| 3.1 | Puntmonster | MM03 | Geen asbest |

| Beschrijving | Crepi zijgevel |

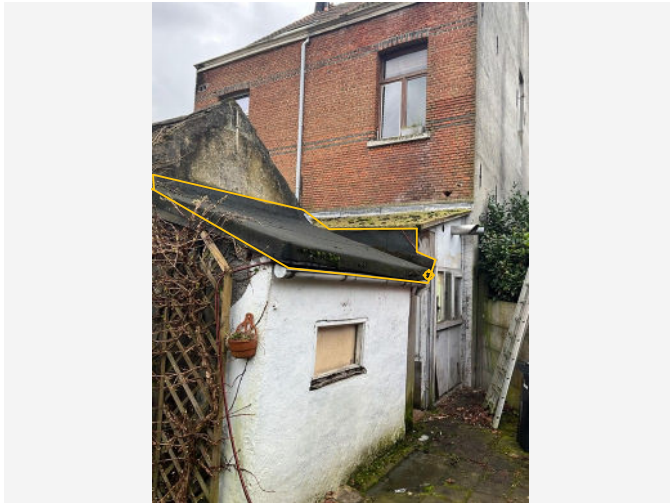
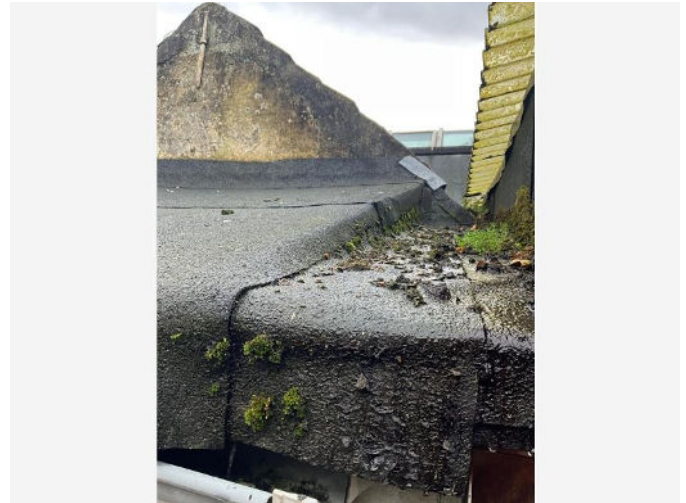
Fiche 4: Roofing achterbouw

Geen asbest

| # | Type | Referentie | Resultaat |
|---|---|---|---|
| 4.1 | Puntmonster | MM04 | Geen asbest |

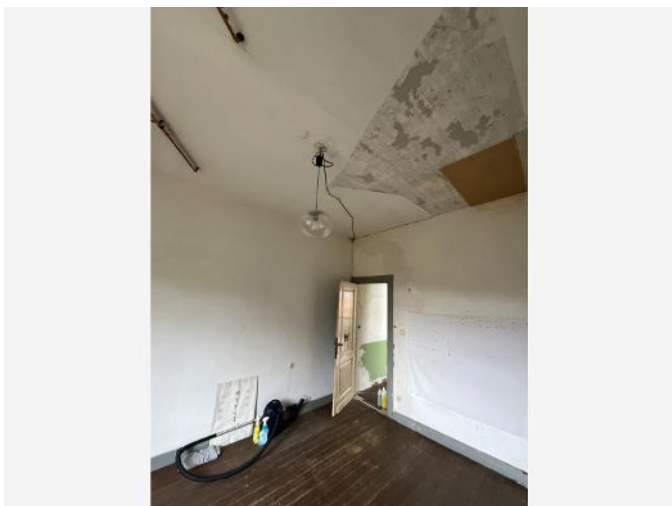
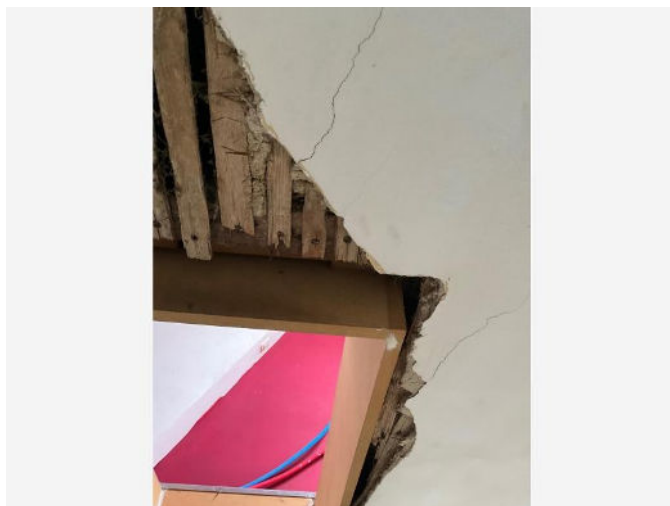
Geen asbest

| # | Type | Referentie | Resultaat |
|---|---|---|---|
| 5.1 | Mengmonster | MM02 | Geen asbest |

| Opmerking | <p>Geen pleisterwerk plafonds gelijkvloers</p> <p>Geen pleisterwerk plafonds slaapkamer en badkamer 2e verdieping (enkel traphal)</p> |

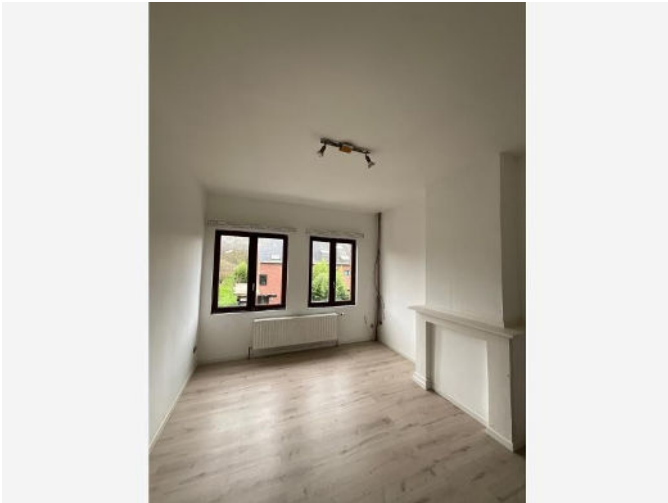
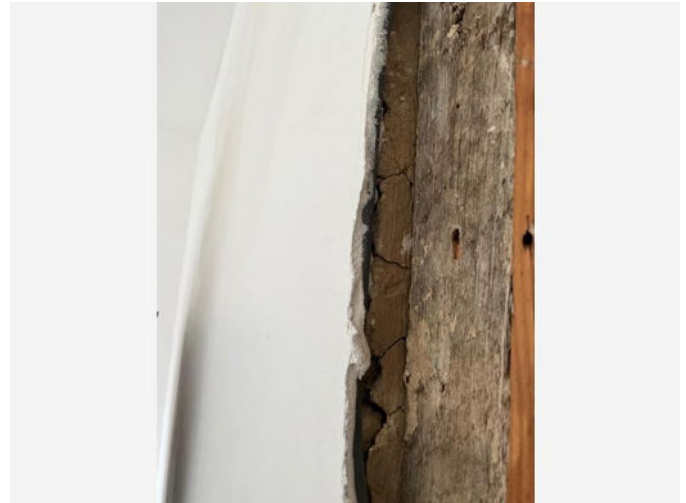
Geen asbest

| # | Type | Referentie | Resultaat |
|---|---|---|---|
| 6.1 | Mengmonster | MM01 | Geen asbest |

| Opmerking | <p>Oppervlakte is een inschatting, geen exacte meting.</p> <p>Op het gelijkvloers is er enkel pleisterwerk rechter en achterste muur, andere muren zijn met gyproc afgewerkt.</p> <p>Geen pleisterwerk muren zolder, dit is afgewerkt met gyproc.</p> |
