Asbestinventarisatetest

Groenenborglei 10, 2540 Hove

Attestnummer : 20240306-000165.000

Niet-asbestveilig

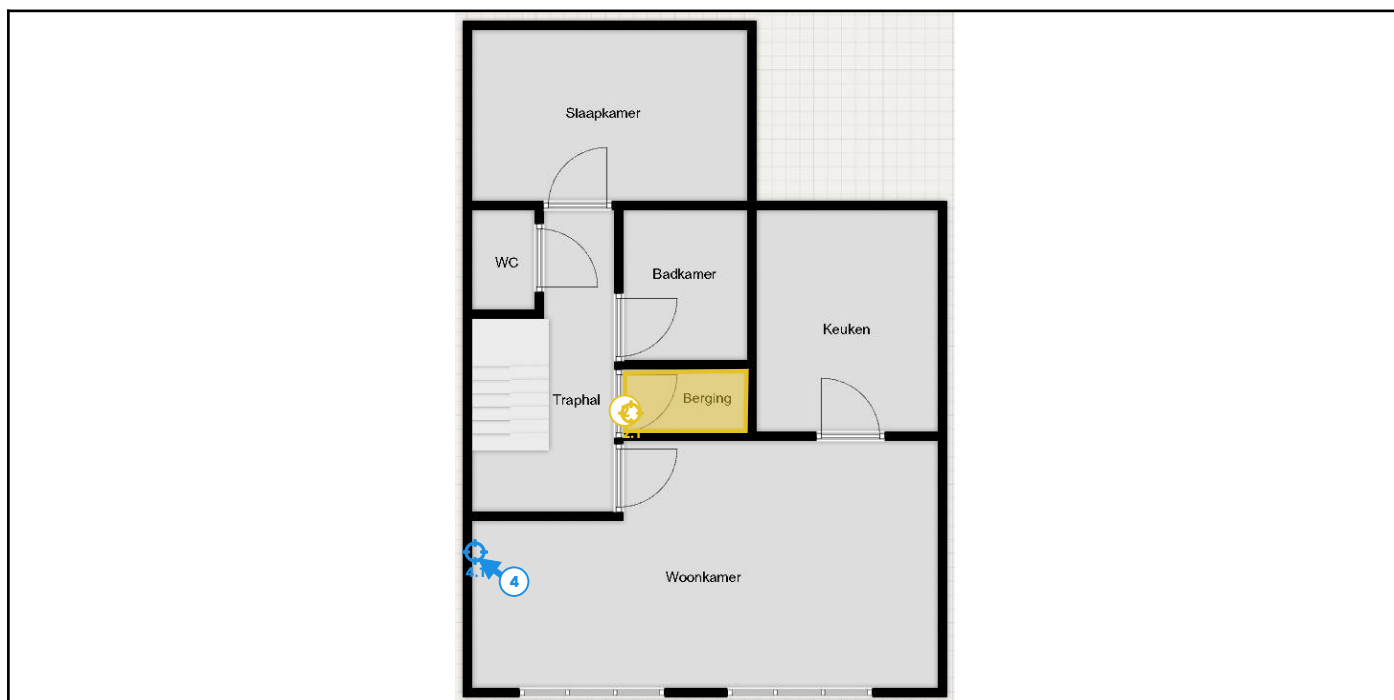
Plan 1.4: 1e verdieping

Beschrijving	Type	Actie
2. Vinyltegel + zwarte lijm berging 1e verdieping	Asbestmateriaal	Zorgvuldig beheren
2.1 Code: MM05	Puntmonster	-
4. Koorspakking kachel living	Geen asbest	-
4.1 Code: MM06	Puntmonster	-

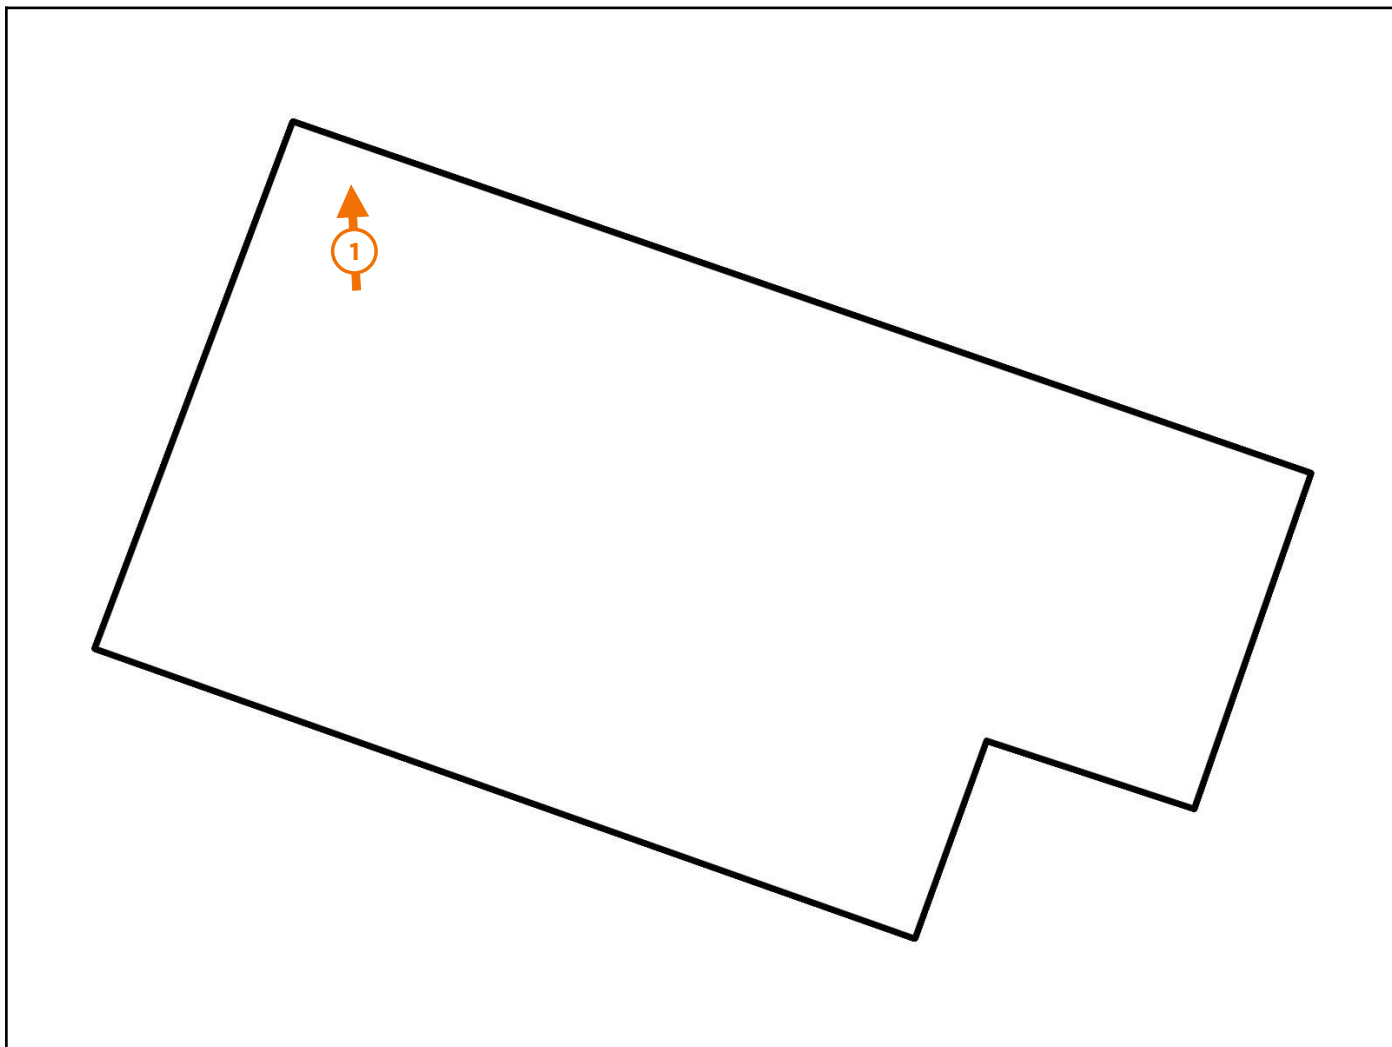
Plan 1.7: Hoofdgebouw plan

Beschrijving	Type	Actie
1. Schouw + schouwhoed	Asbestmateriaal	Verwijderen

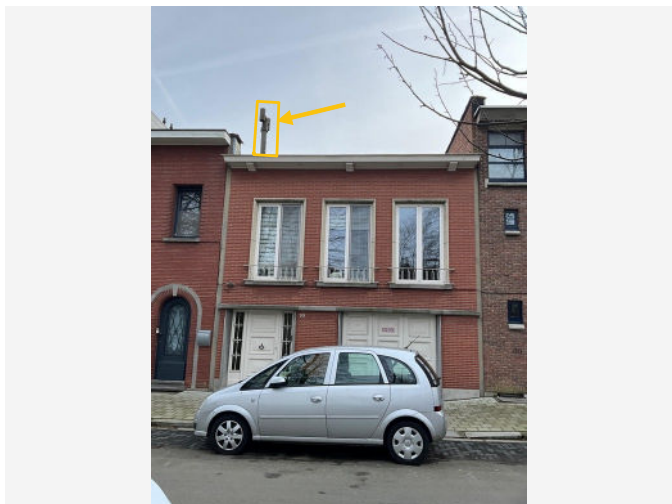
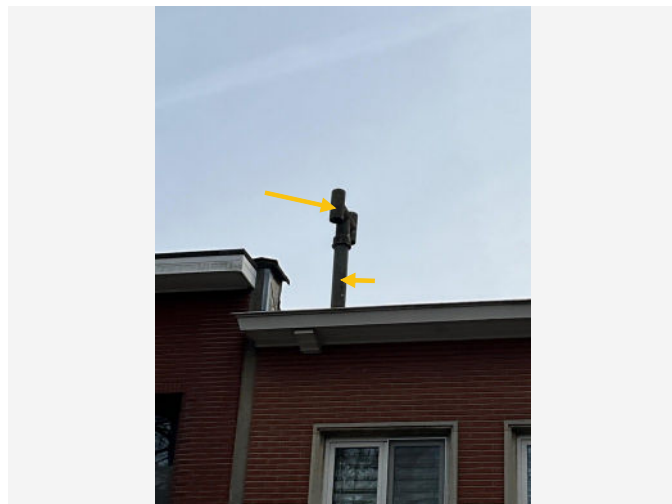
Het asbestmateriaal valt onder de mijlpaal van 2034.

Verwijderen

Eindbeoordeling materiaalrisico	Verhoogd materiaalrisico en/of verhoogde kans op vezelvrijgave
---------------------------------	--

Gebondenheid	Categorie 1: hechtgebonden in oorsprong
Asbestsoort (vezeltype)	Crocidoliet aanwezig
Asbestconcentratie	Laag (< 50%)
Afschermingsgraad van het gehele materiaal	Geheel of deels vrij aan de buitenlucht
Toestand van het materiaal	Matig beschadigd, matig verweerd

Beschrijving	Schouw + schouwhoed
Omgeving	Buiten
Primaire drager	Plat dak
Asbestmateriaal	Rookgaskanaal
Bindmiddel van asbestmateriaal	Cement
Gebondenheid op basis van bindmiddel	Hecht
Hoeveelheid (lengte - omtrek - dikte - aantal)	<ul style="list-style-type: none">• 2,00 m - 5,00 cm - 1,00 cm - 1 stuk
Totaal volume	0,001 m ³
Eenvoudig bereikbaar	Ja
Bevestigingswijze	<ul style="list-style-type: none">• Verlijmd, ingegoten, versmeerd
Identificatiemethode	Vaststelling zonder monsternamen

- Zorg voor een veilig beheer. Vermijd het beschadigen van het asbestmateriaal. Controleer de toestand jaarlijks op wijzigingen.

- Eenvoudige handelingen: enkel door erkend asbestverwijderaar
Foutieve verwijderingstechniek kan leiden tot vezelvrijgave.
Laat daarom de toepassing verwijderen door een erkend asbestverwijderaar.

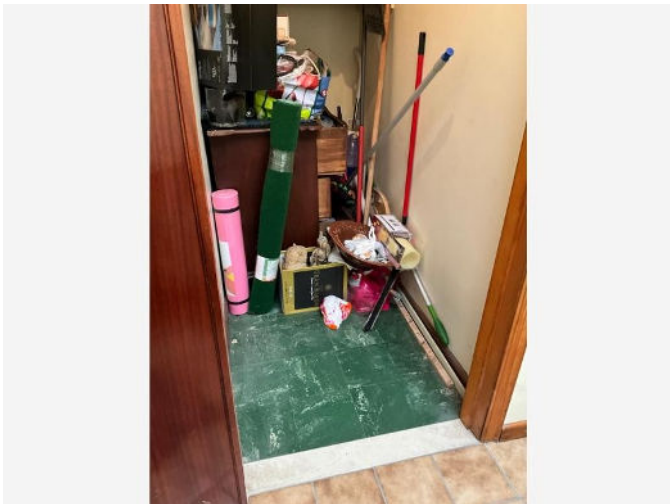
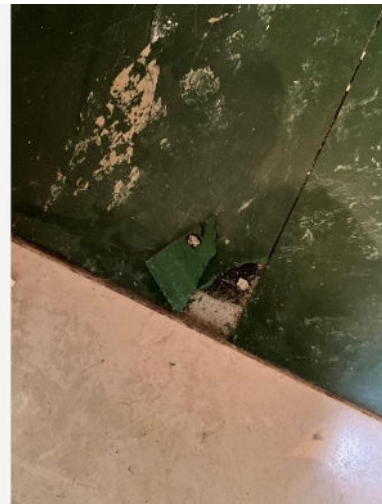
Het asbestmateriaal valt onder de mijlpaal van 2040.

Zorgvuldig beheren

Eindbeoordeling materiaalrisico	Laag materiaalrisico en/of verlaagde kans op vezelvrijgave
---------------------------------	--

Gebondenheid	Categorie 1: hechtgebonden in oorsprong
Asbestsoort (vezeltype)	Alleen chrysotiel
Asbestconcentratie	Laag (< 50%)
Afschermingsgraad van het gehele materiaal	Geheel of deels (ook) vrij aan de binnenlucht
Toestand van het materiaal	Licht beschadigd, licht verweerd. Intact materiaal type Pical – asbestboard of categorie III 'gebondenheid'

#	Type	Referentie	Resultaat
2.1	Puntmonster	MM05	Chrysotiel

Beschrijving	Vinyltegels + zwarte lijm berging 1e verdieping
Omgeving	Binnen
Primaire drager	Vloer
Asbestmateriaal	Prefab - afwerking - Tegels
Bindmiddel van asbestmateriaal	Kunststof of -hars
Gebondenheid op basis van bindmiddel	Hecht
Hoeveelheid (oppervlakte - dikte - aantal)	• 5,00 m ² - 1,00 cm - 1 stuk

- Zorg voor een veilig beheer. Vermijd het beschadigen van het asbestmateriaal. Controleer de toestand jaarlijks op wijzigingen.

- Hermetische zone (erkend asbestverwijderaar)
Voor het verwijderen van asbesthoudende tegels en lijmlagen moet vanaf 1 februari 2023 de techniek van de hermetisch afgesloten zone toegepast dienen te worden, dit staat beschreven in de CODEX Welzijn op het Werk. Deze verwijderingsmethode mag enkel uitgevoerd worden door een erkend asbestverwijderaar.

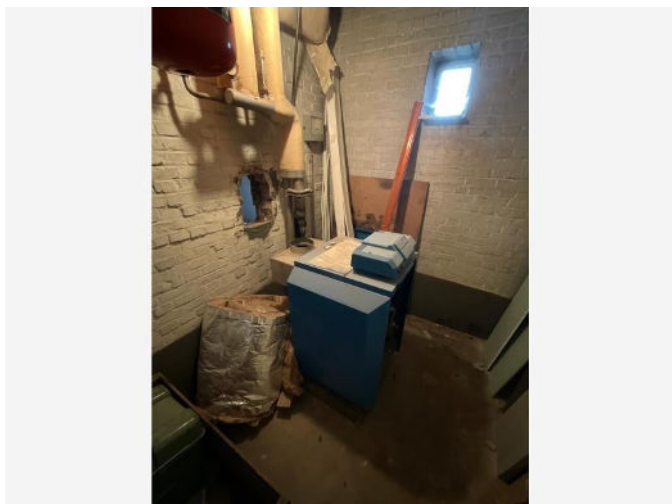
Vrije foto

Brander bevat mogelijk asbesthoudende materialen.

Contacteer de fabrikant om dit uit te sluiten.

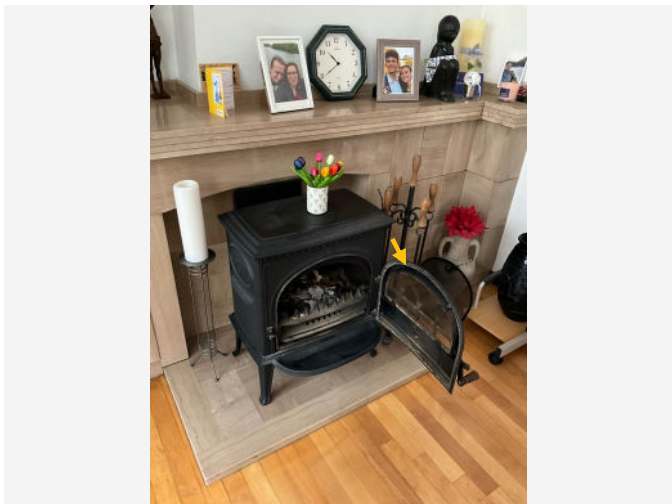
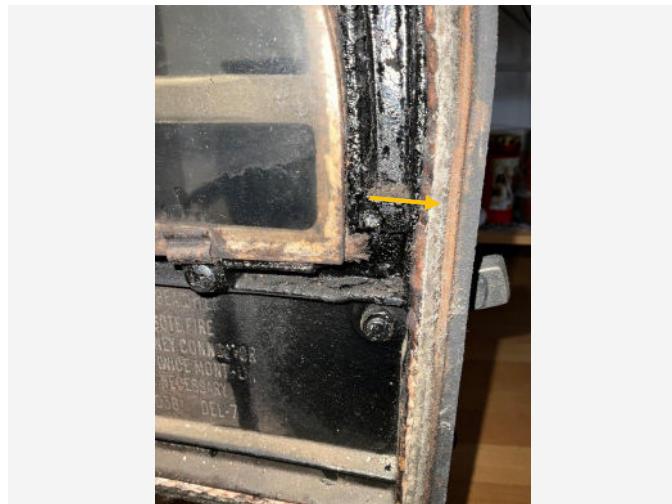
Fiche 4: Koorpakking kachel living

Geen asbest

#	Type	Referentie	Resultaat
4.1	Puntmonster	MM06	Geen asbest

Beschrijving	Koorpakking kachel living
Omgeving	Binnen
Primaire drager	Ruimteverwarming
Bindmiddel van materiaal	Weinig of geen bindmiddel (textiel, bevolking, ...)

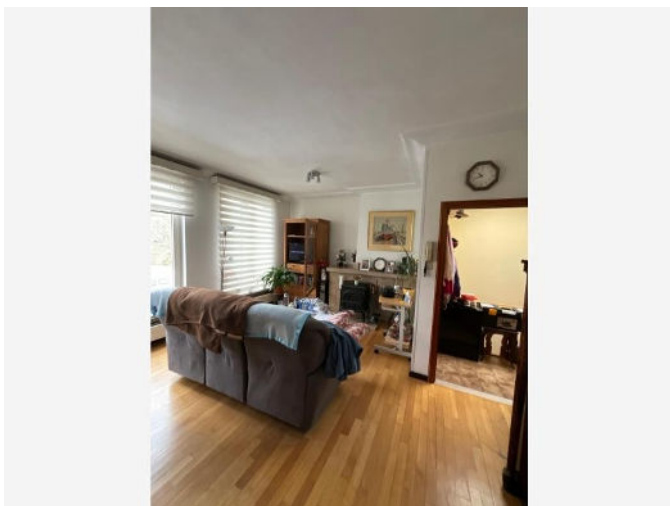
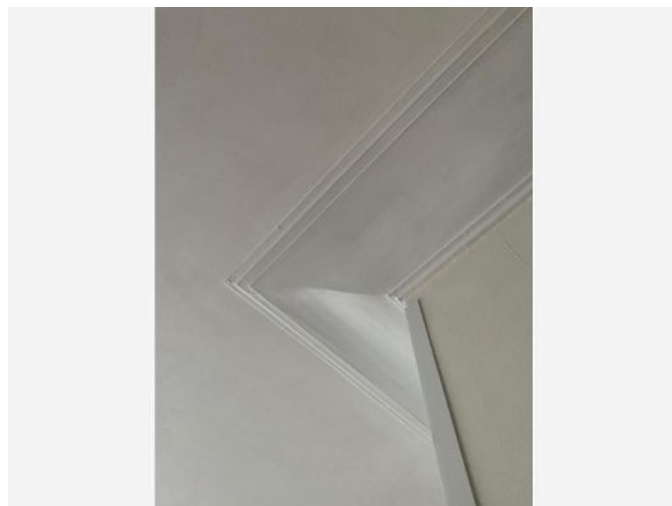
Geen asbest

#	Type	Referentie	Resultaat
5.1	Mengmonster	MM02	Geen asbest

Beschrijving	Pleisterwerk plafonds
Omgeving	Binnen
Primaire drager	Plafond

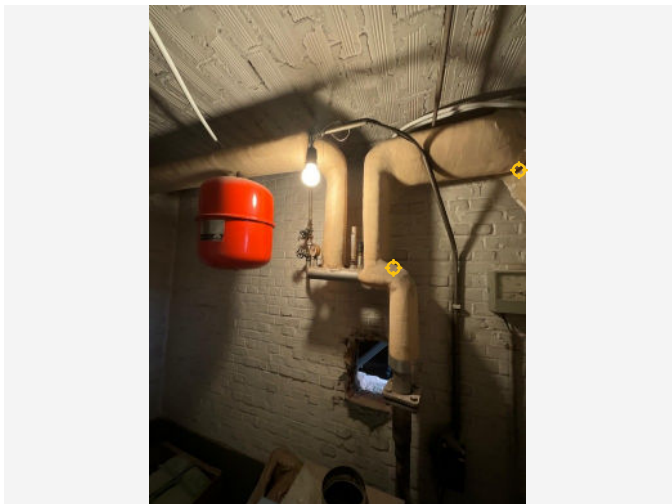
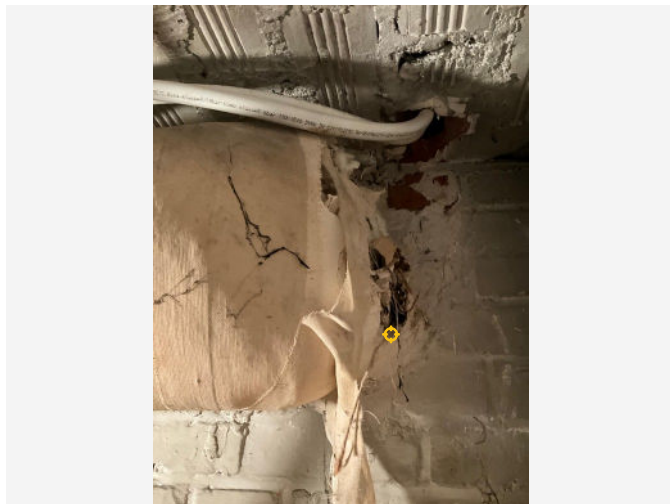
Geen asbest

#	Type	Referentie	Resultaat
6.1	Mengmonster	MM04	Geen asbest

Beschrijving	Leidingisolatie stooklokaal bochten
Omgeving	Binnen
Primaire drager	HVAC infrastructuur en uitrusting
Bindmiddel van materiaal	Gips - kalk

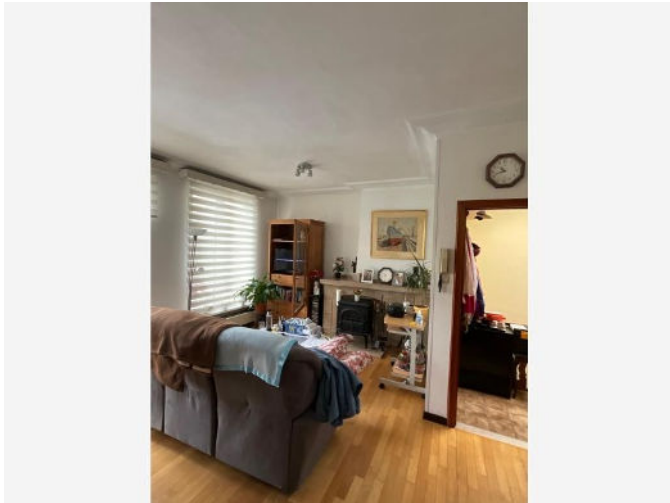
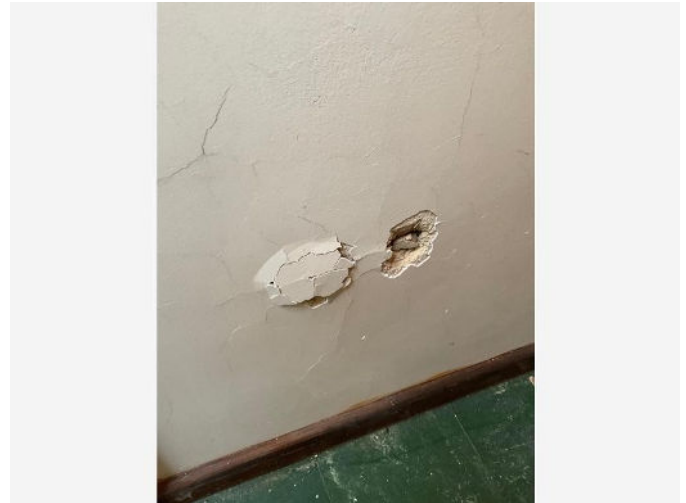
Fiche 7: Pleisterwerk muren

Geen asbest

#	Type	Referentie	Resultaat
7.1	Mengmonster	MM01	Geen asbest

Beschrijving	Pleisterwerk muren
Omgeving	Binnen
Primaire drager	Binnenwand

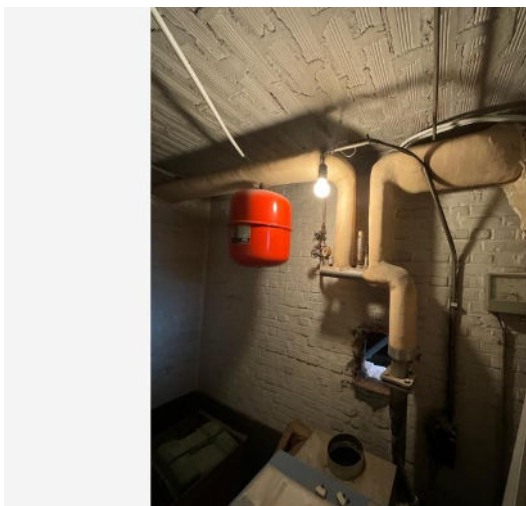
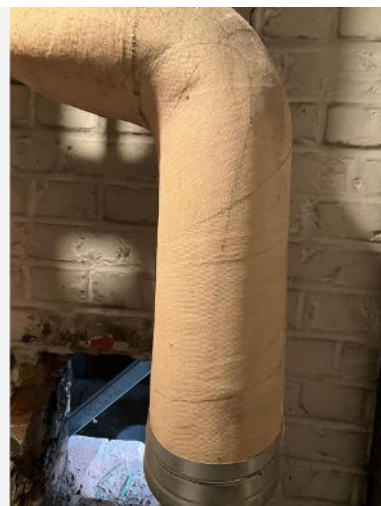
Geen asbest

#	Type	Referentie	Resultaat
8.1	Mengmonster	MM03	Geen asbest

Beschrijving	Leidingisolatie stooklokaal rechte delen
Omgeving	Binnen
Primaire drager	HVAC infrastructuur en uitrusting
Bindmiddel van materiaal	Gips - kalk
