Asbestinventarisatetest

Jan Frans Willemsstraat 81, 2530 Boechout

Attestnummer : 20240317-000124.000

Asbestveilig

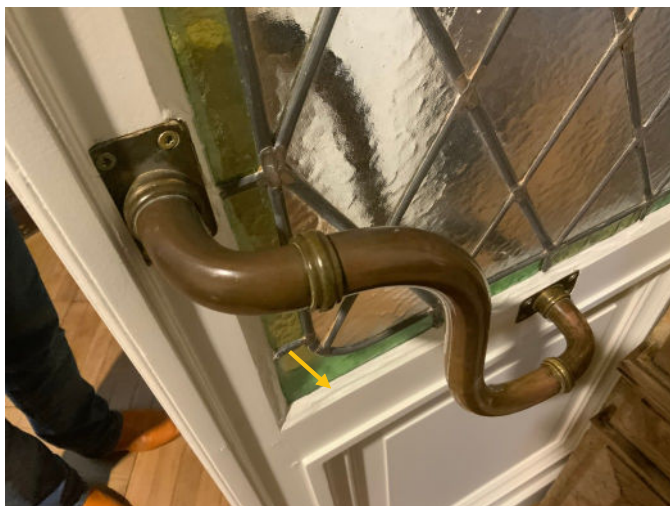
hier is silliconen gebruikt om het loodglas te restaureren en dus niet asbestverdacht

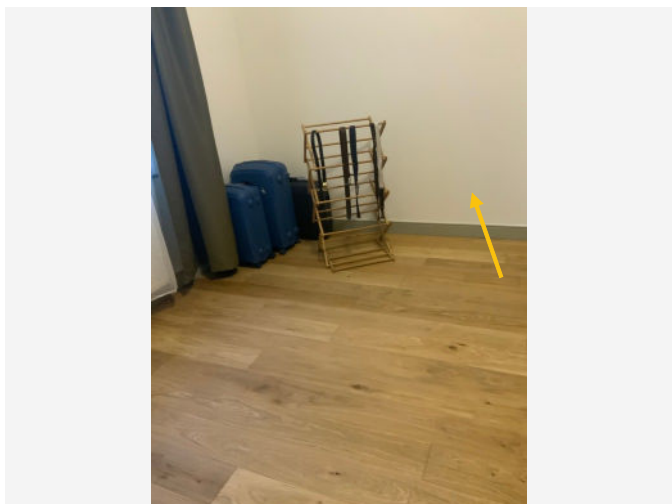
deze wanden zijn van gipskartonplaat en dus niet asbestverdacht

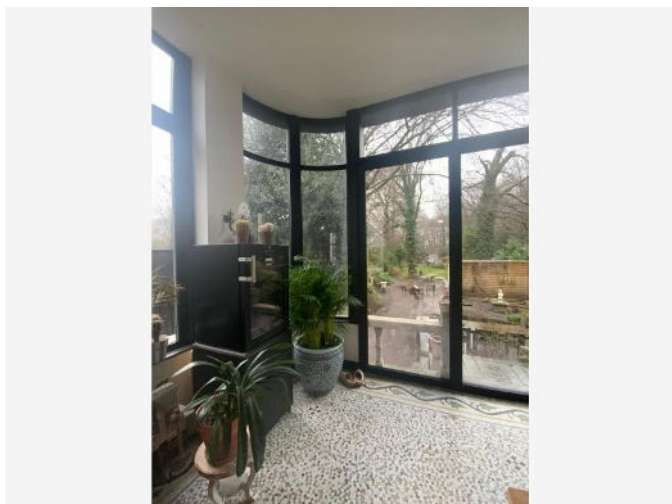
deze ramen en bijhorden componenten zijn van 2017 en dus niet asbestverdacht

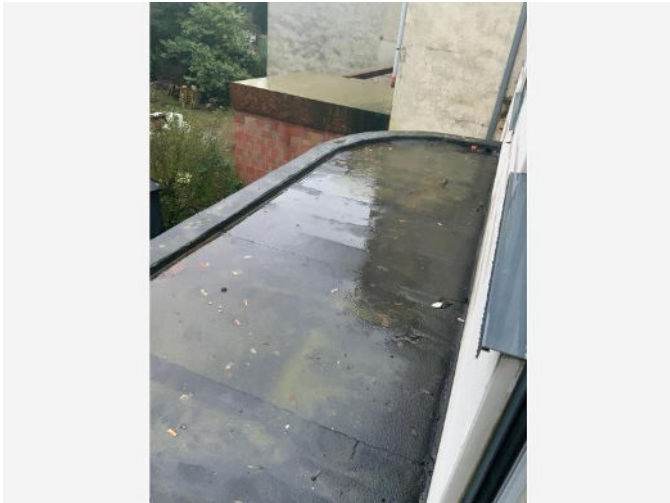
deze dakbedekking is van na 2001 en dus niet asbestverdacht

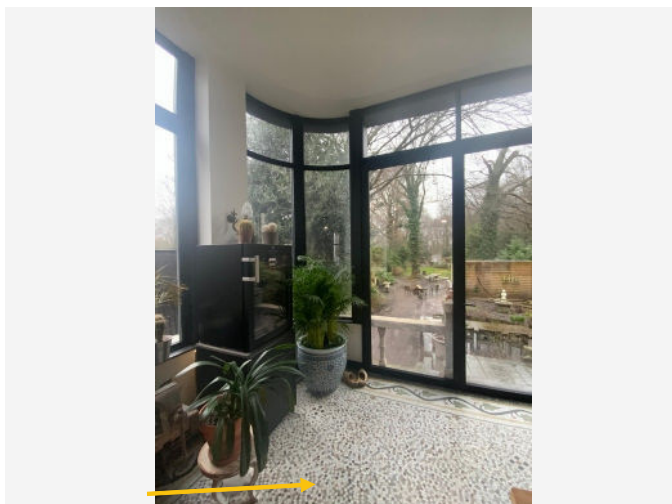
bij deze vloeren werd al eens asbest aan de lijm toegevoegd. indien men deze gaat uitbreken is het aangewezen om een staal op te sturen ter analyse

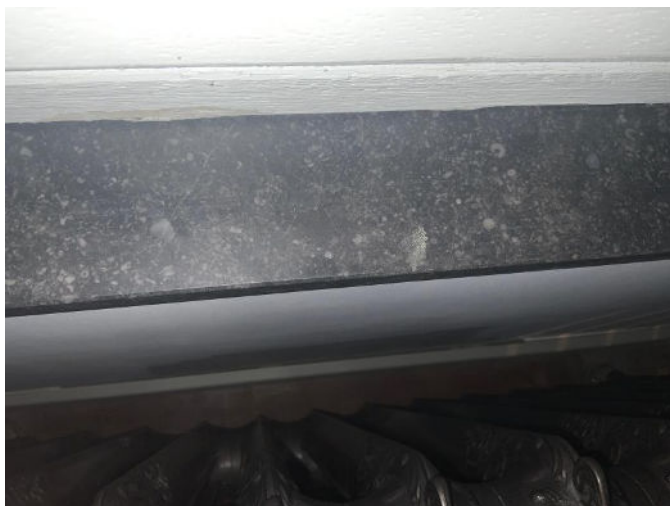
deze tabletten zijn van natuursteen en dus niet asbestverdacht

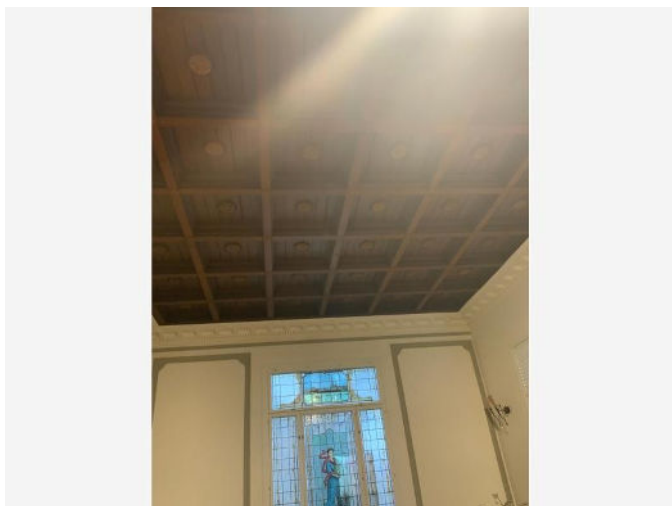
achter deze valse plafond kan er zich nog wel oud pleisterwerk bevinden. het is aan te raden om bij het verwijderen van deze plafonds een staal op te sturen voor analyse.

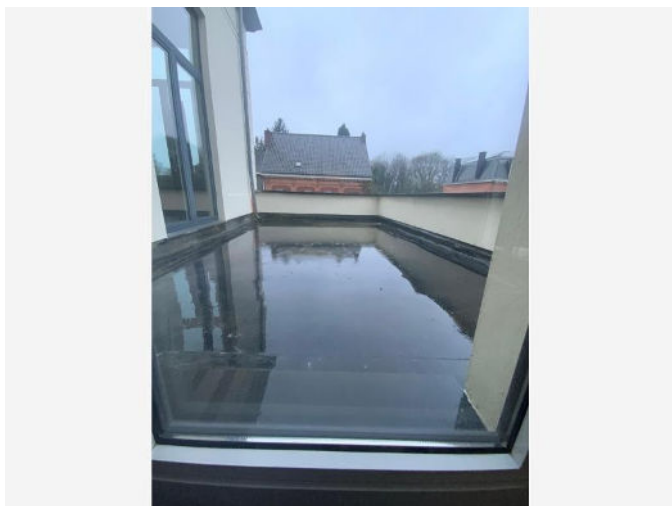
deze dakbedekking is epdm en dus niet asbestverdacht

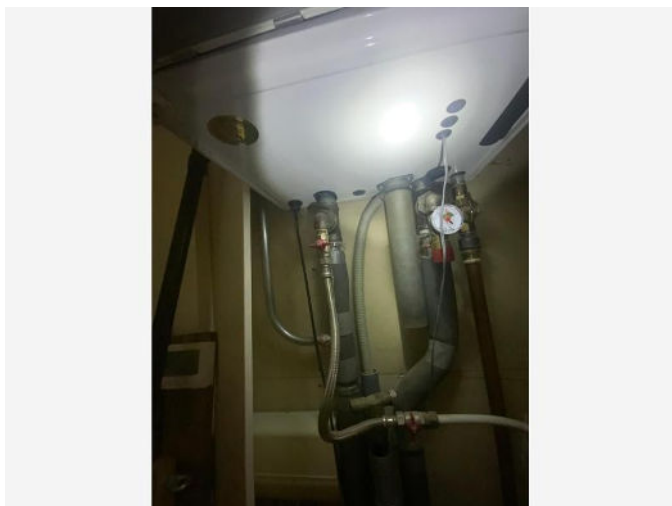
deze brander is van na 2001 en dus niet asbestverdacht

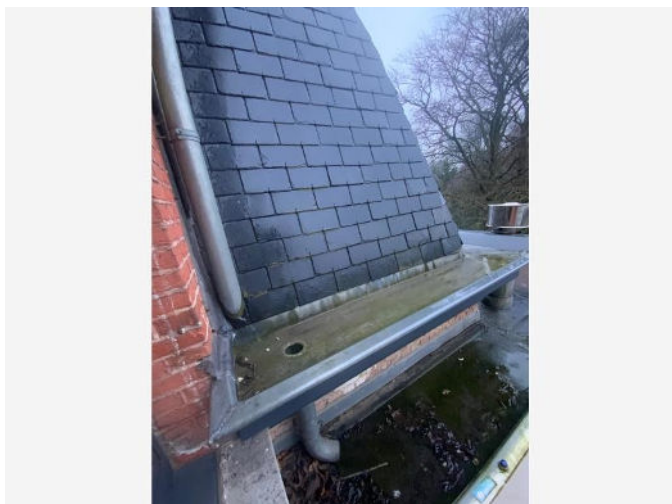
dit zijn natuurleien en dus niet asbestverdacht

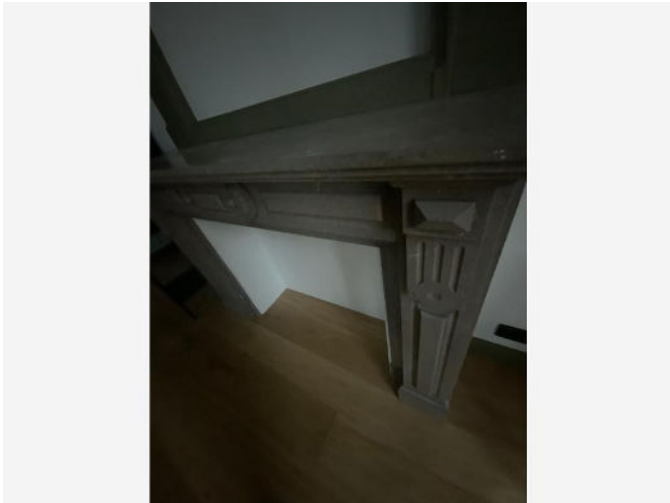
deze schouwmantel is van natuursteen en dus niet asbestverdacht
