# Asbestinventarisatetest

O.-L.-Vrouweplein 6, 2530 Boechout

Attestnummer : 20240409-000018.000

Uitgegeven op : 09.04.2024

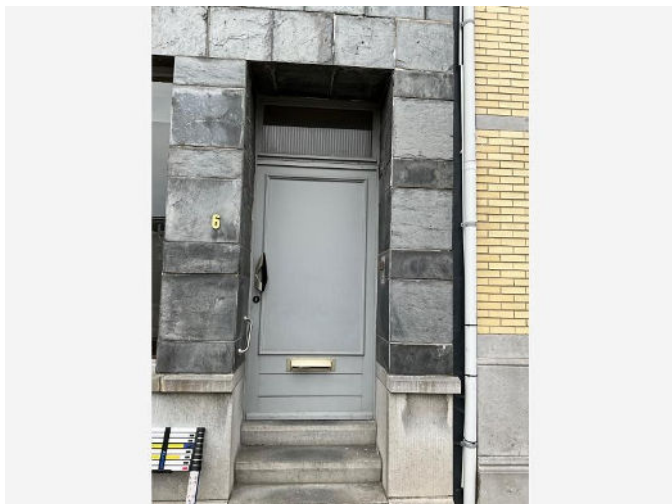
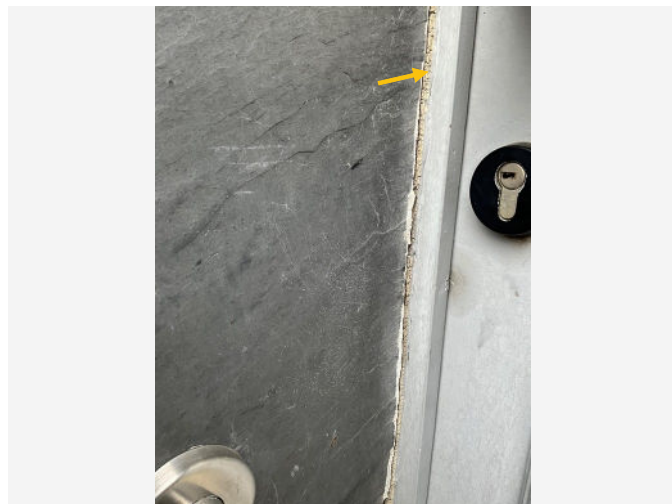
Het asbestmateriaal valt onder de mijlpaal van 2040.

**Verwijderen**

Eindbeoordeling materiaalrisico	Verhoogd materiaalrisico en/of verhoogde kans op vezelvrijgave
---------------------------------	--

Gebondenheid	Categorie 1: hechtgebonden in oorsprong
Asbestsoort (vezeltype)	Alleen chrysotiel
Asbestconcentratie	Laag (< 50%)
Afschermingsgraad van het gehele materiaal	Geheel of deels vrij aan de buitenlucht
Toestand van het materiaal	Matig beschadigd, matig verweerd

#	Type	Referentie	Resultaat
1.1	Puntmonster	MM12	Chrysotiel

Beschrijving	Mastiek voordeur
Omgeving	Binnen
Primaire drager	Wandopening verticaal (raam, deur, ...)
Asbestmateriaal	In-situ afwerkingslagen - Pasta, stopverf, voegsel, stopsel, vulsel, mastiek, kitten, ...
Bindmiddel van asbestmateriaal	Kitten, mastiek, pasta
Gebondenheid op basis van bindmiddel	Hecht
Hoeveelheid (gewicht - aantal)	• 1,00 kg - 1 stuk

- Zorg voor een veilig beheer. Vermijd het beschadigen van het asbestmateriaal. Controleer de toestand jaarlijks op wijzigingen.

- Eenvoudige handelingen: enkel door erkend asbestverwijderaar  
Een foutieve verwijderingstechniek kan leiden tot vezelvrijgave.  
Laat daarom de toepassing verwijderen door een erkend asbestverwijderaar.

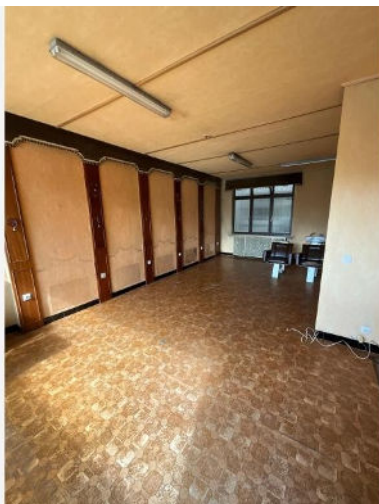
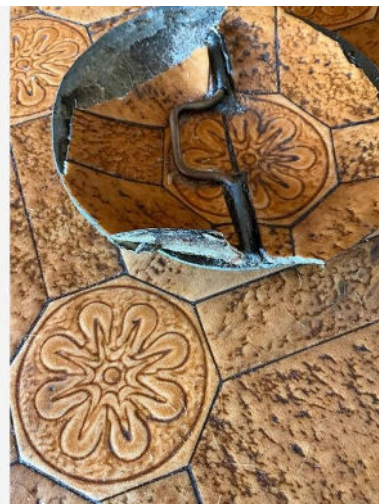
Het asbestmateriaal valt onder de mijlpaal van 2034.

Verwijderen

Eindbeoordeling materiaalrisico	Verhoogd materiaalrisico en/of verhoogde kans op vezelvrijgave
---------------------------------	--

Gebondenheid	Categorie 2: niet-hechtgebonden met matrix
Asbestsoort (vezeltype)	Alleen chrysotiel
Asbestconcentratie	Hoog ( $\geq 50\%$ )
Afschermingsgraad van het gehele materiaal	Geheel of deels (ook) vrij aan de binnenlucht
Toestand van het materiaal	Licht beschadigd, licht verweerd. Intact materiaal type Pical – asbestboard of categorie III 'gebondenheid'

#	Type	Referentie	Resultaat
2.1	Puntmonster	MM04	Chrysotiel

Beschrijving	Vinyl handelsruimte
Omgeving	Binnen
Primaire drager	Vloer
Asbestmateriaal	Prefab - afwerking - Vloerzeil
Bindmiddel van asbestmateriaal	Karton - papier - viltachtig
Gebondenheid op basis van bindmiddel	Niet-hechtgebonden
Hoeveelheid (oppervlakte - aantal)	• 30,00 m <sup>2</sup> - 1 stuk

- Scherm in afwachting van verwijdering het asbestmateriaal af van luchtstromingen en verstoring: bijvoorbeeld door het te verpakken, te fixeren, af te dekken, signalisatie - afbakening aan te brengen, ...

- Hermetische zone (erkend asbestverwijderaar)  
Verwijdering van deze toepassing kan niet zonder verhoogde vezelvrijgave.  
Laat daarom deze toepassing verwijderen door een erkend asbestverwijderaar.

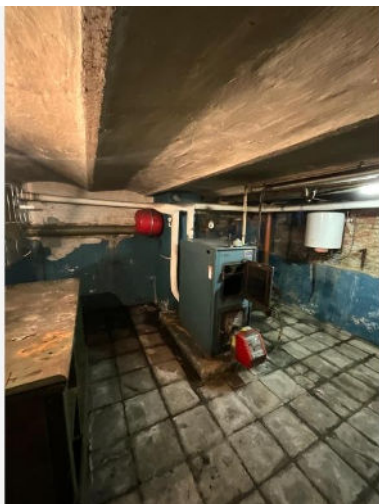
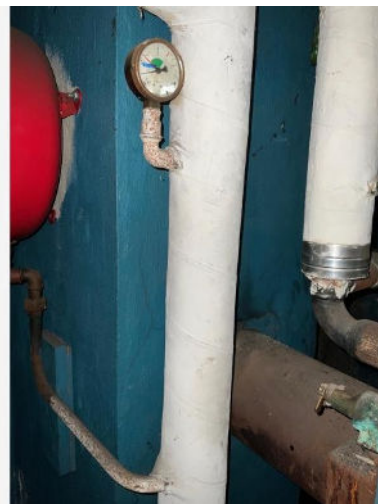
Het asbestmateriaal valt onder de mijlpaal van 2034.

[Verwijderen](#)

Eindbeoordeling materiaalrisico	Verhoogd materiaalrisico en/of verhoogde kans op vezelvrijgave
---------------------------------	--

Gebondenheid	Categorie 2: niet-hechtgebonden met matrix
Asbestsoort (vezeltype)	Amfibool aanwezig, uitgezonderd crocidoliet
Asbestconcentratie	Laag (< 50%)
Afschermingsgraad van het gehele materiaal	Geheel of deels (ook) vrij aan de binnenlucht
Toestand van het materiaal	Licht beschadigd, licht verweerd. Intact materiaal type Pical – asbestboard of categorie III 'gebondenheid'

#	Type	Referentie	Resultaat
3.1	Mengmonster	MM08	Amosiet
3.2	Mengmonster	MM09	Amosiet

Beschrijving	Leidingisolatie kelder
Omgeving	Binnen
Primaire drager	HVAC infrastructuur en uitrusting
Asbestmateriaal	In-situ afwerkingslagen - Thermische isolatie
Bindmiddel van asbestmateriaal	Gips - kalk
Gebondenheid op basis van bindmiddel	Niet-hechtgebonden

- Zorg voor een veilig beheer. Vermijd het beschadigen van het asbestmateriaal. Controleer de toestand jaarlijks op wijzigingen.

- Hermetische zone (erkend asbestverwijderaar)  
Verwijdering van deze toepassing kan niet zonder verhoogde vezelvrijgave.  
Laat daarom deze toepassing verwijderen door een erkend asbestverwijderaar.

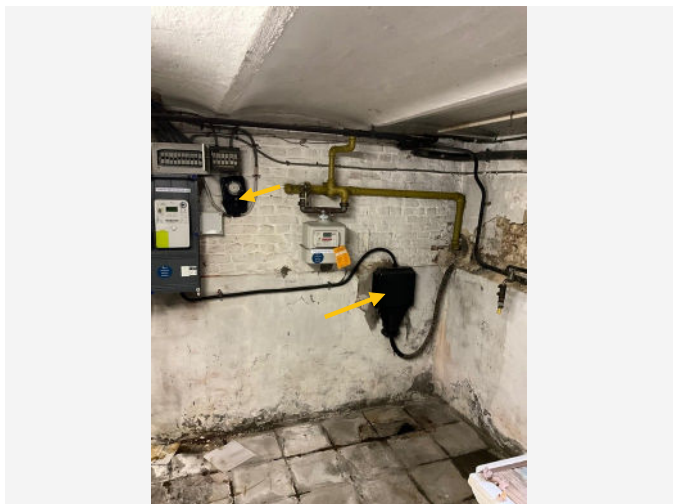
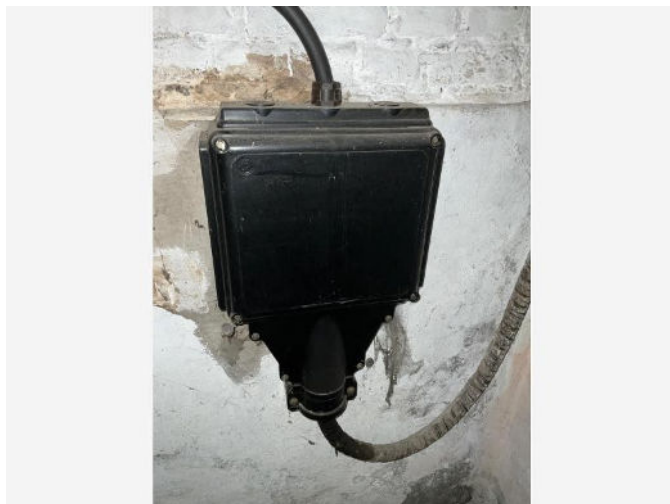
Het asbestmateriaal valt onder de mijlpaal van 2040.

Zorgvuldig beheren

Eindbeoordeling materiaalrisico	Laag materiaalrisico en/of verlaagde kans op vezelvrijgave
---------------------------------	--

Gebondenheid	Categorie 1: hechtgebonden in oorsprong
Asbestsoort (vezeltype)	Crocidoliet aanwezig
Asbestconcentratie	Laag (< 50%)
Afschermingsgraad van het gehele materiaal	Geheel of deels (ook) vrij aan de binnenlucht
Toestand van het materiaal	Onbeschadigd, niet verweerd

Beschrijving	Bakelieten verdeeldoos kelder
Omgeving	Binnen
Primaire drager	Binnenwand
Asbestmateriaal	Plaat, paneel, tablet - Type Bakeliet
Bindmiddel van asbestmateriaal	Kunststof of -hars
Gebondenheid op basis van bindmiddel	Hecht
Hoeveelheid (oppervlakte - dikte - aantal)	• 0,10 m <sup>2</sup> - 1,00 cm - 1 stuk
Totaal volume	0,001 m <sup>3</sup>
Eenvoudig bereikbaar	Ja
Bevestigingswijze	• Geschroefd

- Zorg voor een veilig beheer. Vermijd het beschadigen van het asbestmateriaal. Controleer de toestand jaarlijks op wijzigingen.

- Eenvoudige handelingen: mag via doe-het-zelf of door werknemer(s) met opleidingsattest eenvoudige handelingen  
Zelf te verwijderen zonder verhoogde kans op vezelvrijgave.  
Voorkom het breken van het materiaal en draag een P3 masker.  
Hou echter wel rekening met de bijkomende elektrische gevaren.

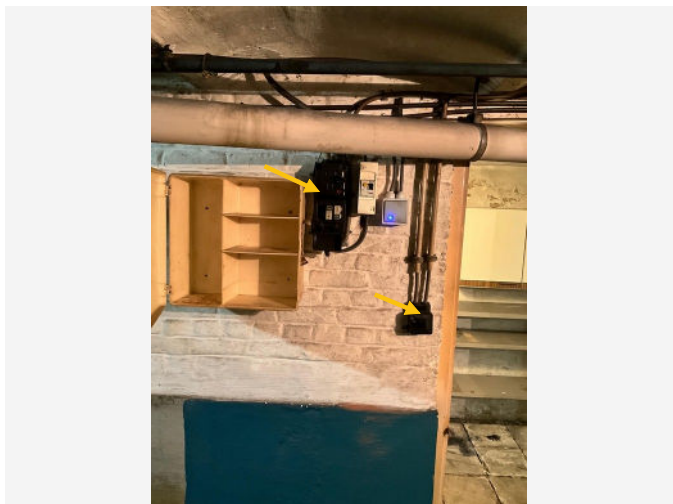
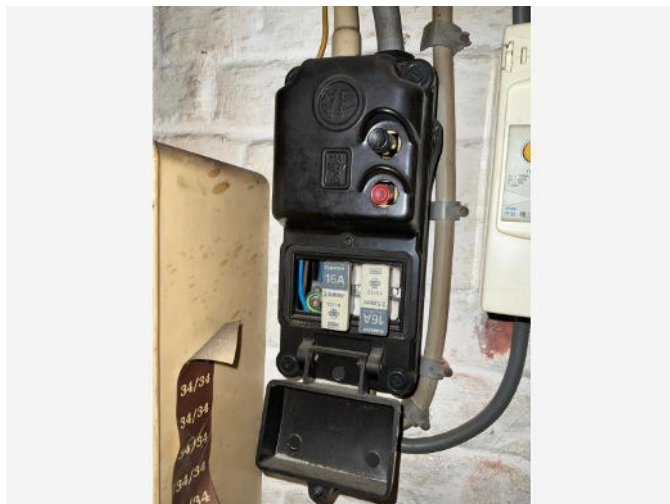
Het asbestmateriaal valt onder de mijlpaal van 2040.

Zorgvuldig beheren

Eindbeoordeling materiaalrisico	Laag materiaalrisico en/of verlaagde kans op vezelvrijgave
---------------------------------	--

Gebondenheid	Categorie 1: hechtgebonden in oorsprong
Asbestsoort (vezeltype)	Crocidoliet aanwezig
Asbestconcentratie	Laag (< 50%)
Afschermingsgraad van het gehele materiaal	Geheel of deels (ook) vrij aan de binnenlucht
Toestand van het materiaal	Onbeschadigd, niet verweerd

Beschrijving	Bakelieten schakelaars kelder
Omgeving	Binnen
Primaire drager	Binnenwand
Asbestmateriaal	Plaat, paneel, tablet - Type Bakeliet
Bindmiddel van asbestmateriaal	Kunststof of -hars
Gebondenheid op basis van bindmiddel	Hecht
Hoeveelheid (oppervlakte - dikte - aantal)	• 0,01 m <sup>2</sup> - 1,00 cm - 2 stuks
Totaal volume	< 0,001 m <sup>3</sup>
Eenvoudig bereikbaar	Ja
Bevestigingswijze	• Geschroefd

- Zorg voor een veilig beheer. Vermijd het beschadigen van het asbestmateriaal. Controleer de toestand jaarlijks op wijzigingen.

- Eenvoudige handelingen: mag via doe-het-zelf of door werknemer(s) met opleidingsattest eenvoudige handelingen  
Zelf te verwijderen zonder verhoogde kans op vezelvrijgave.  
Voorkom het breken van het materiaal en draag een P3 masker.  
Hou echter wel rekening met de bijkomende elektrische gevaren.

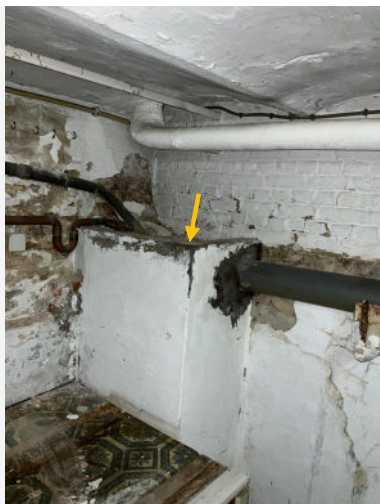
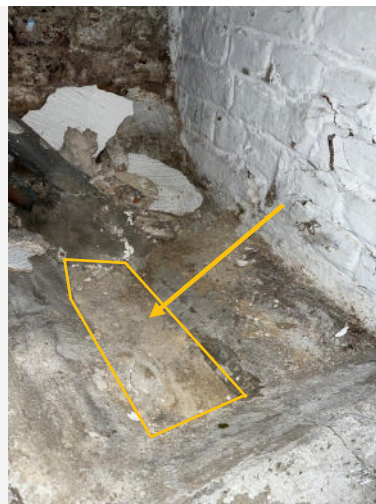
Het asbestmateriaal valt onder de mijlpaal van 2040.

Zorgvuldig beheren

Eindbeoordeling materiaalrisico	Zeer laag materiaalrisico en/of zeer lage kans op vezelvrijgave
---------------------------------	---

<b>Identificatiemethode</b>	Vaststelling zonder monstername
<b>Destructieve handeling voor identificatie</b>	Nee
<b>Opmerking</b>	Toepassing is slechts gedeeltelijk zichtbaar, deze zit ingegoten in de betonnen structuur.  Dit is vermoedelijk een restant van een oude afvoerleiding.

- Zorg voor een veilig beheer. Vermijd het beschadigen van het asbestmateriaal. Controleer de toestand jaarlijks op wijzigingen.

- Eenvoudige handelingen: enkel door erkend asbestverwijderaar  
Een foutieve verwijderingstechniek kan leiden tot vezelvrijgave.  
Laat daarom de toepassing verwijderen door een erkend asbestverwijderaar.

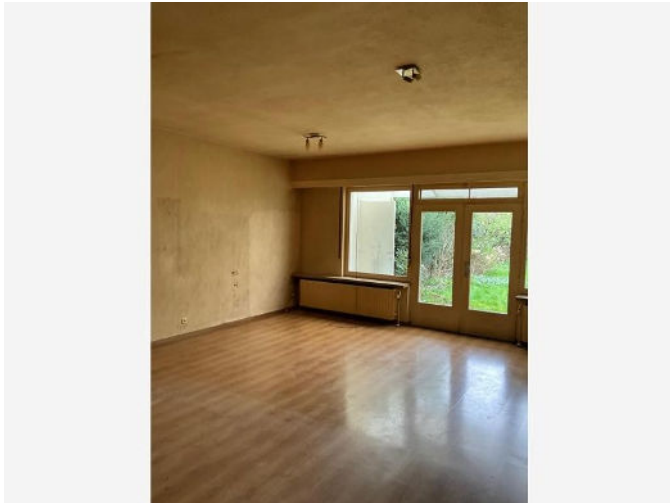
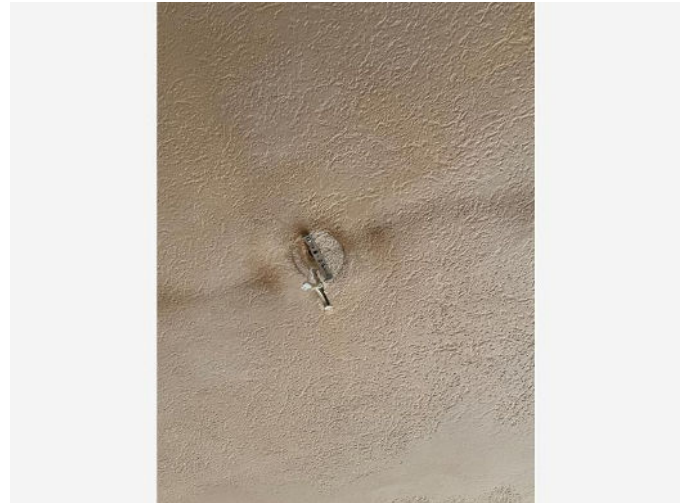
# Fiche 20: Pleisterwerk plafonds

Geen asbest

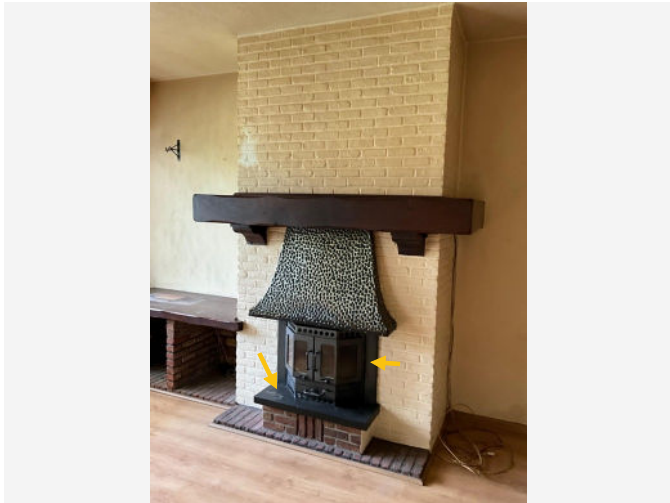
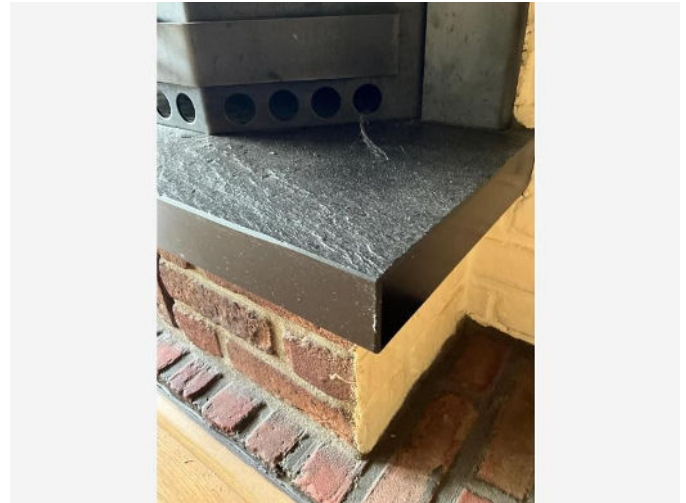
## Fiche 21: Decoratiesteen kachel

Geen asbest

Beschrijving	Decoratiesteen kachel
Omgeving	Binnen
Primaire drager	Binnenwand
Bindmiddel van materiaal	Cement
