Asbestinventarisatetest

Reigersmolenstraat 40, 2531 Boechout

Attestnummer : 20240319-000371.000

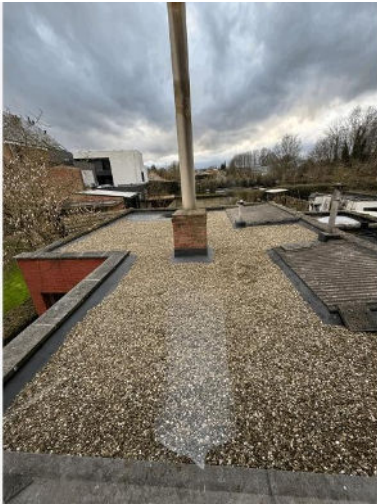
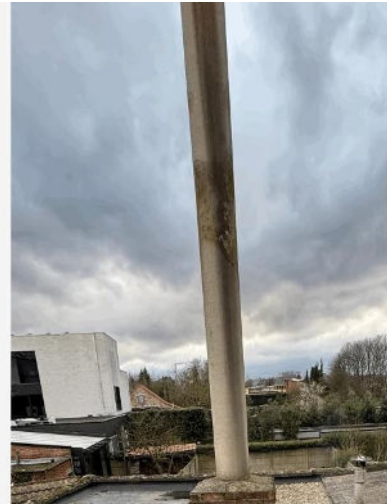
Het asbestmateriaal valt onder de mijlpaal van 2040.

Eindbeoordeling materiaalrisico	Laag materiaalrisico en/of verlaagde kans op vezelvrijgave
---------------------------------	--

Gebondenheid	Categorie 1: hechtgebonden in oorsprong
Asbestsoort (vezeltype)	Crocidoliet aanwezig
Asbestconcentratie	Laag (< 50%)
Afschermingsgraad van het gehele materiaal	Geheel of deels vrij aan de buitenlucht
Toestand van het materiaal	Licht beschadigd, licht verweerd. Intact materiaal type Pical – asbestboard of categorie III 'gebondenheid'

Beschrijving	Cement Rookafvoer
Omgeving	Buiten
Primaire drager	Plat dak
Asbestmateriaal	Buis, koker, leiding, pijp, doorvoer
Bindmiddel van asbestmateriaal	Cement
Gebondenheid op basis van bindmiddel	Hecht
Hoeveelheid (lengte - omtrek - dikte - aantal)	<ul style="list-style-type: none">• 7,70 m - 15,00 cm - 1,00 cm - 1 stuk
Totaal volume	0,012 m ³
Eenvoudig bereikbaar	Ja
Bevestigingswijze	<ul style="list-style-type: none">• Geklemd• Verlijmd, ingegoten, versmeerd

- Zorg voor een veilig beheer. Vermijd het beschadigen van het asbestmateriaal. Controleer de toestand jaarlijks op wijzigingen.

- Eenvoudige handelingen: mag via doe-het-zelf of door werknemer(s) met opleidingsattest eenvoudige handelingen
Vermijd stofverspreiding. Niet boren, niet schuren, niet breken. In zijn geheel verwijderen
- Eenvoudige handelingen: enkel door erkend asbestverwijderaar
Vermijd stofverspreiding. Niet boren, niet schuren, niet breken. In zijn geheel verwijderen

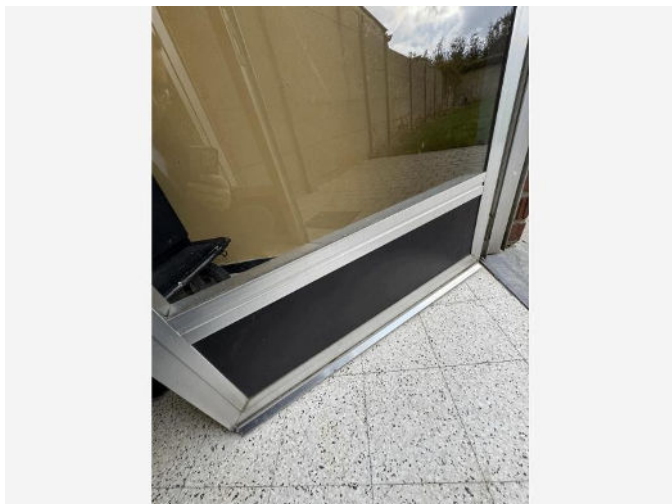
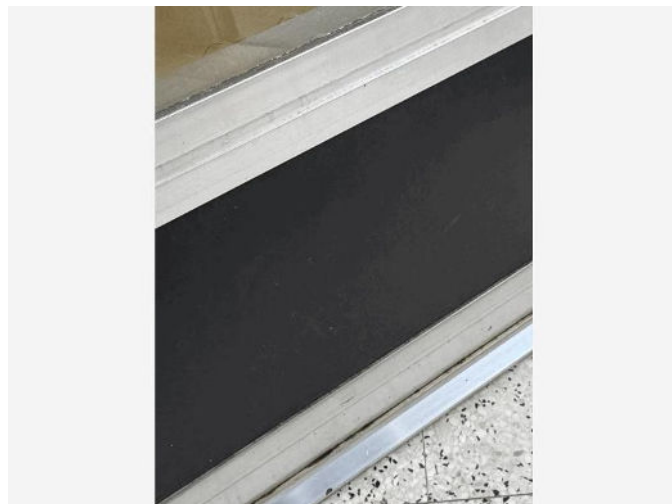
Het asbestmateriaal valt onder de mijlpaal van 2040.

Eindbeoordeling materiaalrisico	Laag materiaalrisico en/of verlaagde kans op vezelvrijgave
---------------------------------	--

Gebondenheid	Categorie 1: hechtgebonden in oorsprong
Asbestsoort (vezeltype)	Crocidoliet aanwezig
Asbestconcentratie	Laag (< 50%)
Afschermingsgraad van het gehele materiaal	Geheel of deels (ook) vrij aan binnenluchtstromen
Toestand van het materiaal	Onbeschadigd, niet verweerd

Beschrijving	Glasal deur
Omgeving	Grenst aan binnen- en buitenlucht
Primaire drager	Deur
Asbestmateriaal	Plaat, paneel, tablet - Geëmailleerd, type Glasal
Bindmiddel van asbestmateriaal	Cement
Gebondenheid op basis van bindmiddel	Hecht
Hoeveelheid (oppervlakte - dikte - aantal)	• 1,00 m ² - 1,00 cm - 1 stuk
Totaal volume	0,01 m ³
Eenvoudig bereikbaar	Ja
Bevestigingswijze	• Geklemd • Genageld, geniet

- Zorg voor een veilig beheer. Vermijd het beschadigen van het asbestmateriaal. Controleer de toestand jaarlijks op wijzigingen.

- Eenvoudige handelingen: mag via doe-het-zelf of door werknemer(s) met opleidingsattest eenvoudige handelingen
Vermijd stofverspreiding. Niet boren, niet schuren, niet breken. In zijn geheel verwijderen
- Eenvoudige handelingen: enkel door erkend asbestverwijderaar
Vermijd stofverspreiding. Niet boren, niet schuren, niet breken. In zijn geheel verwijderen

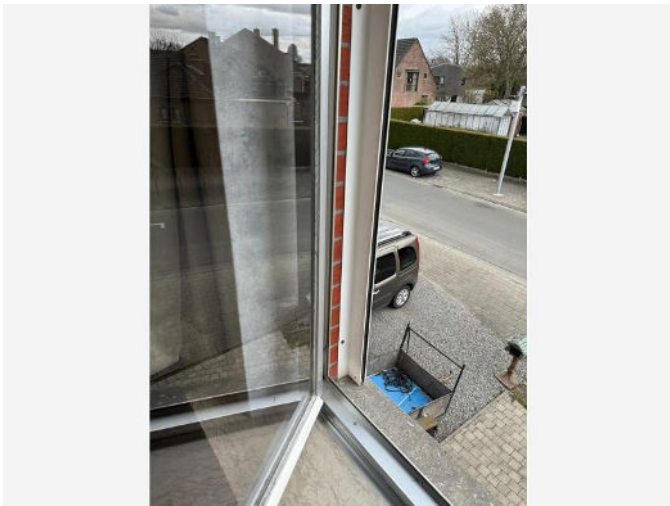
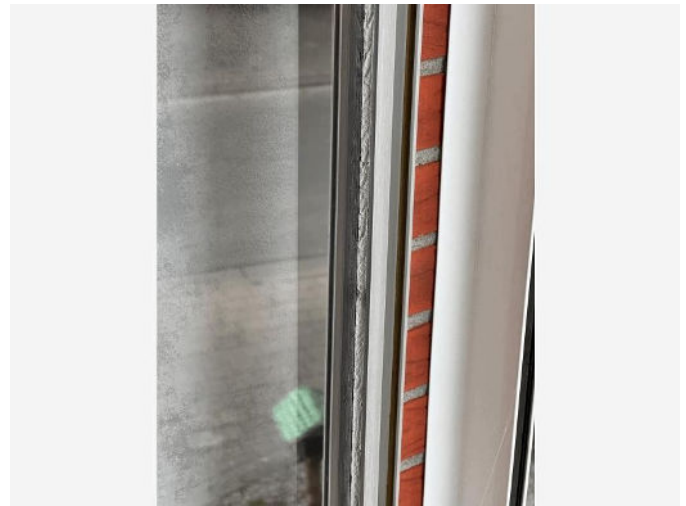
Het asbestmateriaal valt onder de mijlpaal van 2040.

Eindbeoordeling materiaalrisico	Laag materiaalrisico en/of verlaagde kans op vezelvrijgave
---------------------------------	--

Gebondenheid	Categorie 1: hechtgebonden in oorsprong
Asbestsoort (vezeltype)	Amfibool aanwezig, uitgezonderd crocidoliet
Asbestconcentratie	Laag (< 50%)
Afschermingsgraad van het gehele materiaal	Geheel of deels vrij aan de buitenlucht
Toestand van het materiaal	Licht beschadigd, licht verweerd. Intact materiaal type Pical – asbestboard of categorie III 'gebondenheid'

Beschrijving	Mastiek ramen
Omgeving	Buiten
Primaire drager	Ramen
Asbestmateriaal	In-situ afwerkingslagen - Pasta, stopverf, voegsel, stopsel, vulsel, mastiek, kitten, ...
Bindmiddel van asbestmateriaal	Kitten, mastiek, pasta
Gebondenheid op basis van bindmiddel	Hecht
Hoeveelheid (gewicht - aantal)	• 2,00 kg - 1 stuk
Totaal gewicht	2,00 kg
Eenvoudig bereikbaar	Ja
Bevestigingswijze	• Verlijmd, ingegoten, versmeerd

- Zorg voor een veilig beheer. Vermijd het beschadigen van het asbestmateriaal. Controleer de toestand jaarlijks op wijzigingen.

- Eenvoudige handelingen: mag via doe-het-zelf of door werknemer(s) met opleidingsattest eenvoudige handelingen
Vermijd stofverspreiding. Niet boren, niet schuren, niet breken. In zijn geheel verwijderen
- Eenvoudige handelingen: enkel door erkend asbestverwijderaar
Vermijd stofverspreiding. Niet boren, niet schuren, niet breken. In zijn geheel verwijderen

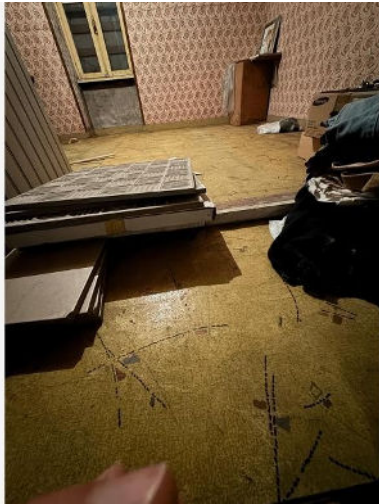
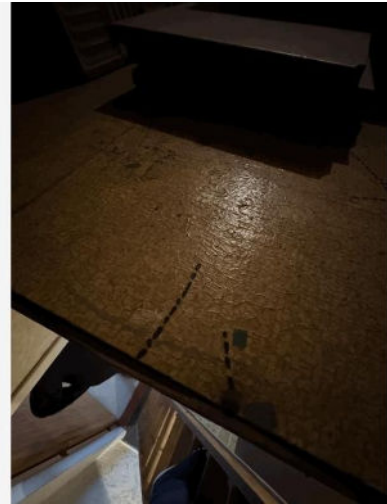
Het asbestmateriaal valt onder de mijlpaal van 2040.

Eindbeoordeling materiaalrisico	Laag materiaalrisico en/of verlaagde kans op vezelvrijgave
---------------------------------	--

Gebondenheid	Categorie 1: hechtgebonden in oorsprong
Asbestsoort (vezeltype)	Alleen chrysotiel
Asbestconcentratie	Laag (< 50%)
Afschermingsgraad van het gehele materiaal	Geheel of deels (ook) vrij aan de binnenlucht
Toestand van het materiaal	Licht beschadigd, licht verweerd. Intact materiaal type Pical – asbestboard of categorie III 'gebondenheid'

Beschrijving	Vloerzeil zolder
Omgeving	Binnen
Primaire drager	Vloer
Asbestmateriaal	Prefab - afwerking - Vloerzeil
Bindmiddel van asbestmateriaal	Kunststof of -hars
Gebondenheid op basis van bindmiddel	Hecht
Hoeveelheid (oppervlakte - aantal)	• 50,00 m ² - 1 stuk
Totale oppervlakte	50,00 m ²
Eenvoudig bereikbaar	Ja
Bevestigingswijze	• Verlijmd, ingegoten, versmeerd

- Zorg voor een veilig beheer. Vermijd het beschadigen van het asbestmateriaal. Controleer de toestand jaarlijks op wijzigingen.

- Eenvoudige handelingen: enkel door erkend asbestverwijderaar
Vermijd stofverspreiding. Niet boren, niet schuren, niet breken. In zijn geheel verwijderen
- Hermetische zone (erkend asbestverwijderaar)
Vermijd stofverspreiding. Niet boren, niet schuren, niet breken. In zijn geheel verwijderen

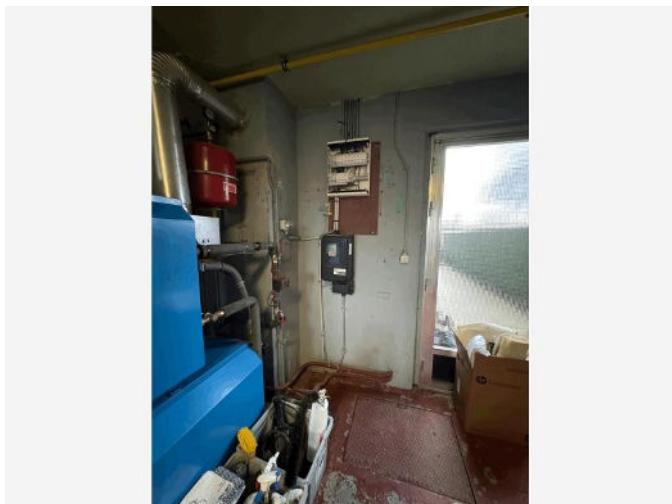
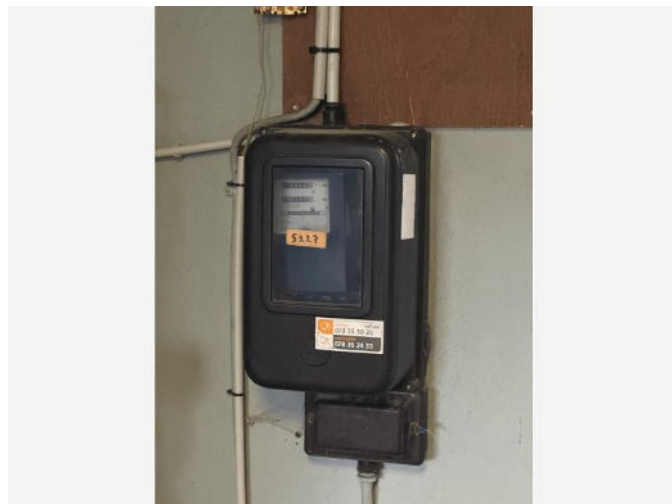
Het asbestmateriaal valt onder de mijlpaal van 2040.

Eindbeoordeling materiaalrisico	Laag materiaalrisico en/of verlaagde kans op vezelvrijgave
---------------------------------	--

Gebondenheid	Categorie 1: hechtgebonden in oorsprong
Asbestsoort (vezeltype)	Crocidoliet aanwezig
Asbestconcentratie	Laag (< 50%)
Afschermingsgraad van het gehele materiaal	Geheel of deels (ook) vrij aan de binnenlucht
Toestand van het materiaal	Onbeschadigd, niet verweerd

Beschrijving	Mastiek elektriciteitskast
Omgeving	Binnen
Primaire drager	Communicatie en elektrische infrastructuur en uitrusting
Asbestmateriaal	Plaat, paneel, tablet - Type Bakeliet
Bindmiddel van asbestmateriaal	Kunststof of -hars
Gebondenheid op basis van bindmiddel	Hecht
Hoeveelheid (oppervlakte - dikte - aantal)	• 0,60 m ² - 2,00 cm - 1 stuk
Totaal volume	0,012 m ³
Eenvoudig bereikbaar	Ja
Bevestigingswijze	<ul style="list-style-type: none">• Geklemd• Geschroefd

- Zorg voor een veilig beheer. Vermijd het beschadigen van het asbestmateriaal. Controleer de toestand jaarlijks op wijzigingen.

- Eenvoudige handelingen: mag via doe-het-zelf of door werknemer(s) met opleidingsattest eenvoudige handelingen
Vermijd stofverspreiding. Niet boren, niet schuren, niet breken. In zijn geheel verwijderen
- Eenvoudige handelingen: enkel door erkend asbestverwijderaar
Vermijd stofverspreiding. Niet boren, niet schuren, niet breken. In zijn geheel verwijderen

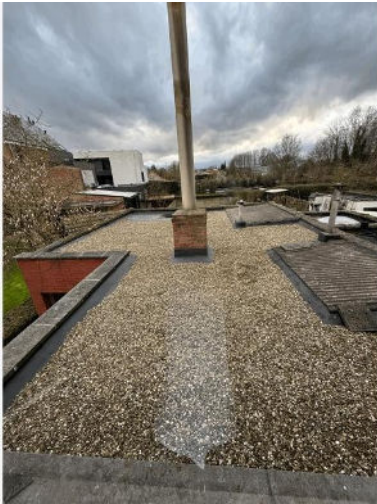
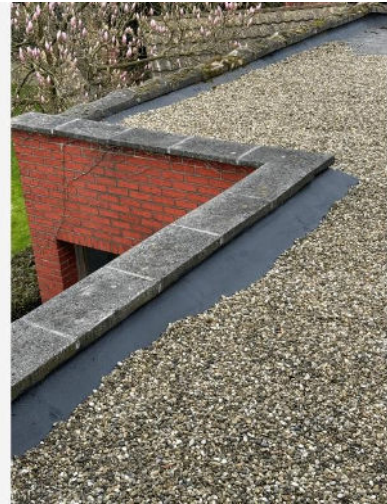
Het asbestmateriaal valt onder de mijlpaal van 2040.

Eindbeoordeling materiaalrisico	Laag materiaalrisico en/of verlaagde kans op vezelvrijgave
---------------------------------	--

Gebondenheid	Categorie 1: hechtgebonden in oorsprong
Asbestsoort (vezeltype)	Crocidoliet aanwezig
Asbestconcentratie	Laag (< 50%)
Afschermingsgraad van het gehele materiaal	Geheel of deels vrij aan de buitenlucht
Toestand van het materiaal	Licht beschadigd, licht verweerd. Intact materiaal type Pical – asbestboard of categorie III 'gebondenheid'

Beschrijving	Roofing plat dak
Omgeving	Buiten
Primaire drager	Plat dak
Asbestmateriaal	Dak- en gevelbekleding - Roofing
Bindmiddel van asbestmateriaal	Bitumen (roofing, teer, asfalt)
Gebondenheid op basis van bindmiddel	Hecht
Hoeveelheid (oppervlakte - aantal)	• 120,00 m ² - 1 stuk
Totale oppervlakte	120,00 m ²
Eenvoudig bereikbaar	Ja
Bevestigingswijze	• Verlijmd, ingegoten, versmeerd

- Zorg voor een veilig beheer. Vermijd het beschadigen van het asbestmateriaal. Controleer de toestand jaarlijks op wijzigingen.

- Eenvoudige handelingen: enkel door erkend asbestverwijderaar. Vermijd stofverspreiding. In zijn geheel afnemen. Zorgvuldig verwijderen met voorzorgmaatregelen. Niet schuren, breken, slijpen of boren.

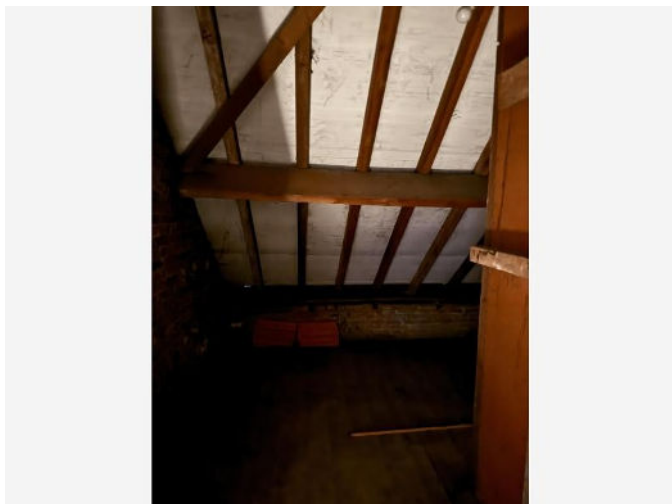
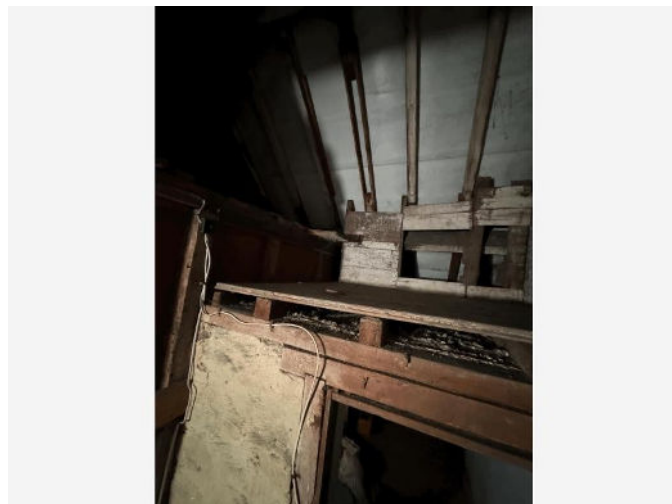
Het asbestmateriaal valt onder de mijlpaal van 2040.

Eindbeoordeling materiaalrisico	Laag materiaalrisico en/of verlaagde kans op vezelvrijgave
---------------------------------	--

Gebondenheid	Categorie 1: hechtgebonden in oorsprong
Asbestsoort (vezeltype)	Alleen chrysotiel
Asbestconcentratie	Laag (< 50%)
Afschermingsgraad van het gehele materiaal	Geheel of deels (ook) vrij aan de binnenlucht
Toestand van het materiaal	Licht beschadigd, licht verweerd. Intact materiaal type Pical – asbestboard of categorie III 'gebondenheid'

Beschrijving	Onderdak schuindak
Omgeving	Binnen
Primaire drager	Schuin dak
Asbestmateriaal	Plaat, paneel, tablet - Type Menuiserite
Bindmiddel van asbestmateriaal	Cement
Gebondenheid op basis van bindmiddel	Hecht
Hoeveelheid (oppervlakte - dikte - aantal)	• 100,00 m ² - 1,00 cm - 1 stuk
Totaal volume	1,00 m ³
Eenvoudig bereikbaar	Ja

- Zorg voor een veilig beheer. Vermijd het beschadigen van het asbestmateriaal. Controleer de toestand jaarlijks op wijzigingen.

- Eenvoudige handelingen: enkel door erkend asbestverwijderaar
Vermijd stofverspreiding. Niet boren, niet schuren, niet breken. In zijn geheel verwijderen

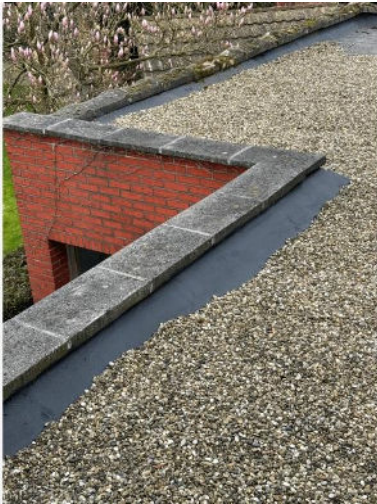
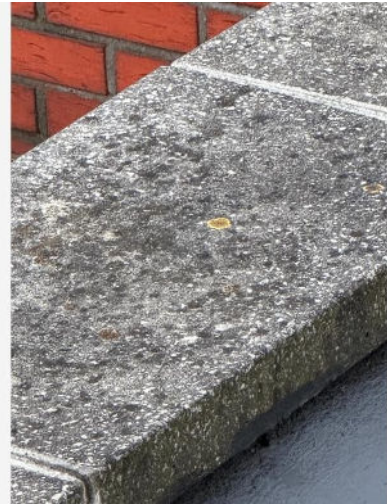
Het asbestmateriaal valt onder de mijlpaal van 2040.

Eindbeoordeling materiaalrisico	Laag materiaalrisico en/of verlaagde kans op vezelvrijgave
---------------------------------	--

Gebondenheid	Categorie 1: hechtgebonden in oorsprong
Asbestsoort (vezeltype)	Crocidoliet aanwezig
Asbestconcentratie	Laag (< 50%)
Afschermingsgraad van het gehele materiaal	Geheel of deels vrij aan de buitenlucht
Toestand van het materiaal	Licht beschadigd, licht verweerd. Intact materiaal type Pical – asbestboard of categorie III 'gebondenheid'

Beschrijving	Deksteen
Omgeving	Buiten
Primaire drager	Plat dak
Asbestmateriaal	Deksteen, muurkap - Vol
Bindmiddel van asbestmateriaal	Cement
Gebondenheid op basis van bindmiddel	Hecht
Hoeveelheid (oppervlakte - dikte - aantal)	• 7,00 m ² - 2,00 cm - 1 stuk
Totaal volume	0,14 m ³
Eenvoudig bereikbaar	Ja

- Zorg voor een veilig beheer. Vermijd het beschadigen van het asbestmateriaal. Controleer de toestand jaarlijks op wijzigingen.

- Eenvoudige handelingen: mag via doe-het-zelf of door werknemer(s) met opleidingsattest eenvoudige handelingen
Vermijd stofverspreiding. In zijn geheel afnemen. Zorgvuldig verwijderen met voorzorgmaatregelen. Niet schuren, breken, slijpen of boren.
- Eenvoudige handelingen: enkel door erkend asbestverwijderaar
Vermijd stofverspreiding. In zijn geheel afnemen. Zorgvuldig verwijderen met voorzorgmaatregelen. Niet schuren, breken, slijpen of boren.

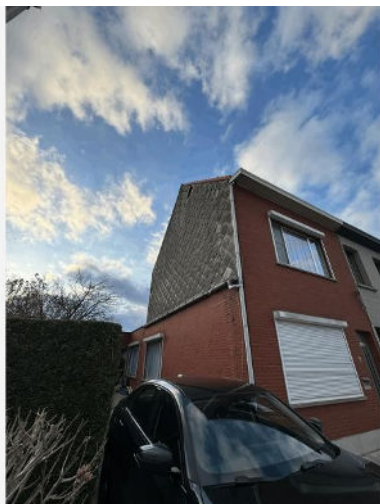
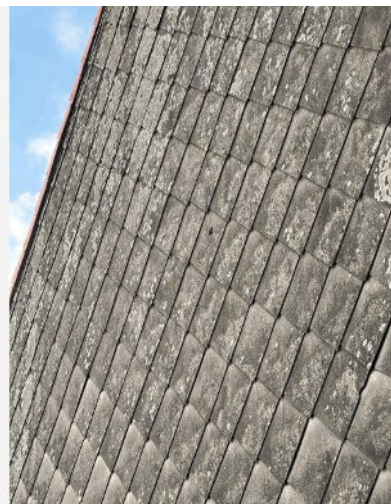
Het asbestmateriaal valt onder de mijlpaal van 2040.

Eindbeoordeling materiaalrisico	Laag materiaalrisico en/of verlaagde kans op vezelvrijgave
---------------------------------	--

Gebondenheid	Categorie 1: hechtgebonden in oorsprong
Asbestsoort (vezeltype)	Crocidoliet aanwezig
Asbestconcentratie	Laag (< 50%)
Afschermingsgraad van het gehele materiaal	Geheel of deels vrij aan de buitenlucht
Toestand van het materiaal	Licht beschadigd, licht verweerd. Intact materiaal type Pical – asbestboard of categorie III 'gebondenheid'

Beschrijving	Gevel leien
Omgeving	Buiten
Primaire drager	Wand buitenschil
Asbestmateriaal	Dak- en gevelbekleding - Lei, shingle
Bindmiddel van asbestmateriaal	Bitumen (roofing, teer, asfalt)
Gebondenheid op basis van bindmiddel	Hecht
Hoeveelheid (oppervlakte - aantal)	• 120,00 m ² - 1 stuk
Totale oppervlakte	120,00 m ²
Eenvoudig bereikbaar	Ja

- Zorg voor een veilig beheer. Vermijd het beschadigen van het asbestmateriaal. Controleer de toestand jaarlijks op wijzigingen.

- Eenvoudige handelingen: mag via doe-het-zelf of door werknemer(s) met opleidingsattest eenvoudige handelingen
Vermijd stofverspreiding. In zijn geheel afnemen. Zorgvuldig verwijderen met voorzorgmaatregelen. Niet schuren, breken, slijpen of boren.
- Eenvoudige handelingen: enkel door erkend asbestverwijderaar
Vermijd stofverspreiding. In zijn geheel afnemen. Zorgvuldig verwijderen met voorzorgmaatregelen. Niet schuren, breken, slijpen of boren.

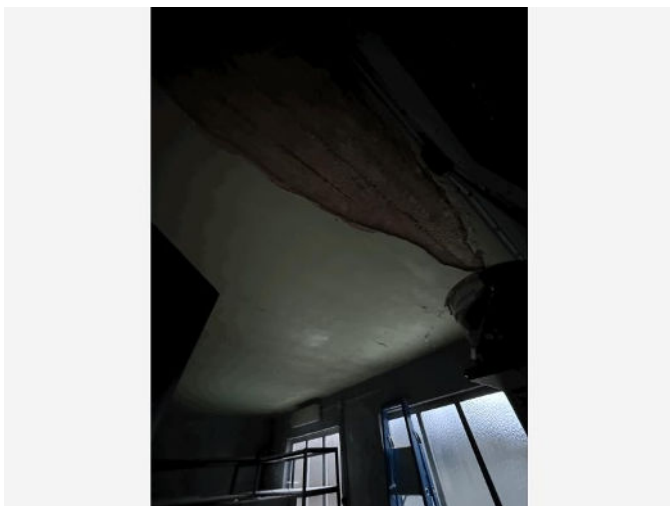
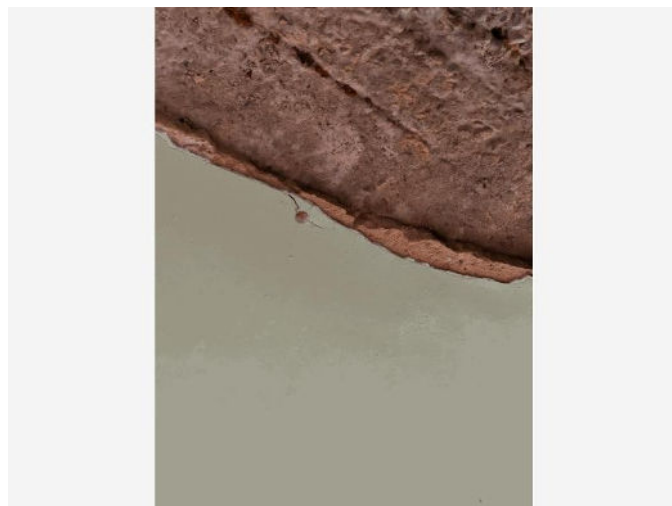
Geen asbest

#	Type	Referentie	Resultaat
12.1	Mengmonster	Pleisterwerk plafonds Boechout	Geen asbest

Beschrijving	Pleisterwerk plafonds
Omgeving	Binnen
Primaire drager	Plafond
Bindmiddel van materiaal	Gips - kalk

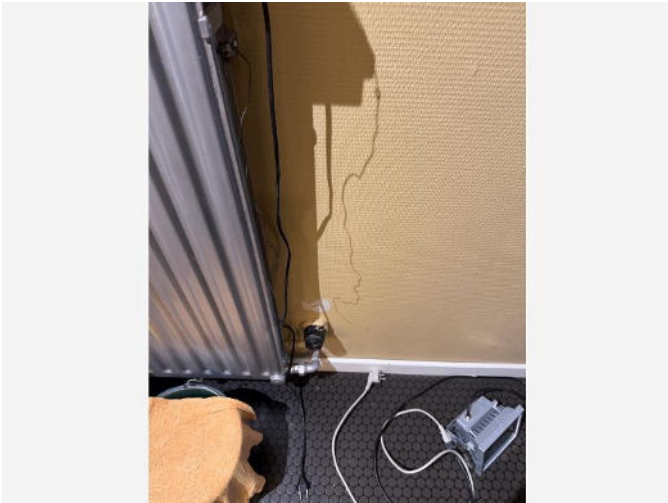
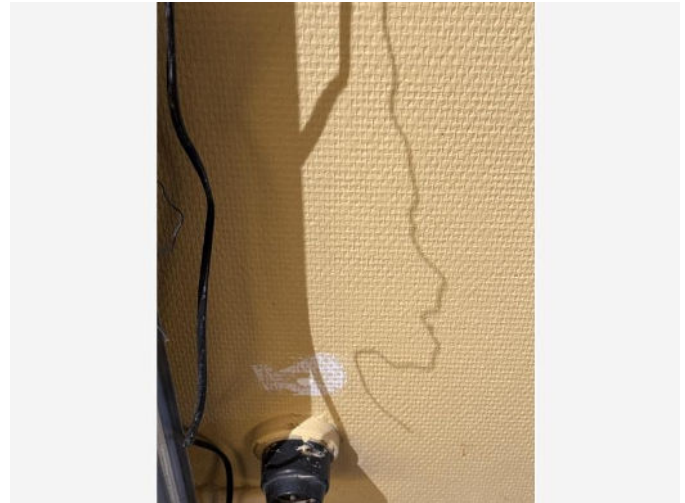
Geen asbest

#	Type	Referentie	Resultaat
13.1	Mengmonster	Pleisterwerk muren Boechout	Geen asbest

Beschrijving	Pleisterwerk muren
Omgeving	Binnen
Primaire drager	Binnenwand
