Asbestinventarisatetest

Kerkhofstraat 57, 2845 Niel

Attestnummer : 20240409-000152.000

Uitgegeven op : 09.04.2024

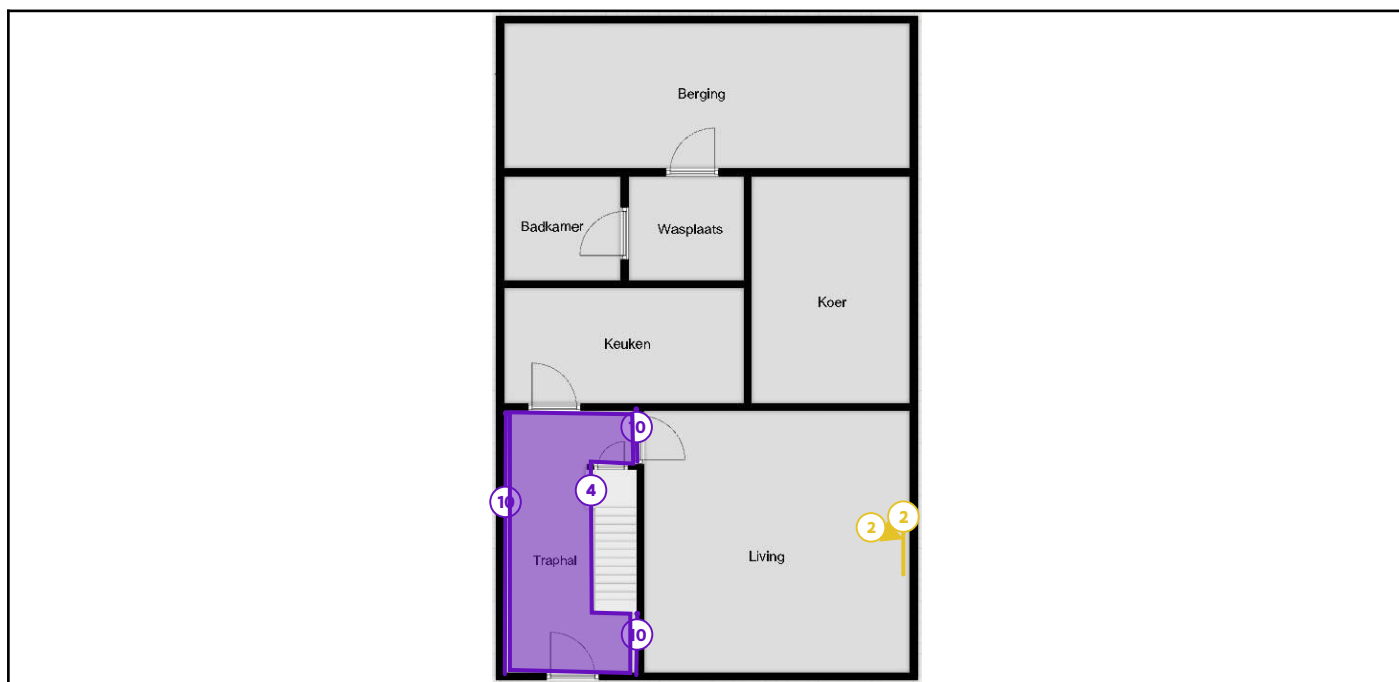
Plan 1.3: Gelijkvloers

Beschrijving	Type	Actie
2. Massal afwerking kachel living	Asbestmateriaal	Zorgvuldig beheren
4. Tegellijm inkomhal	Advies	-
10. Houten lambrisering inkomhal	Advies	-

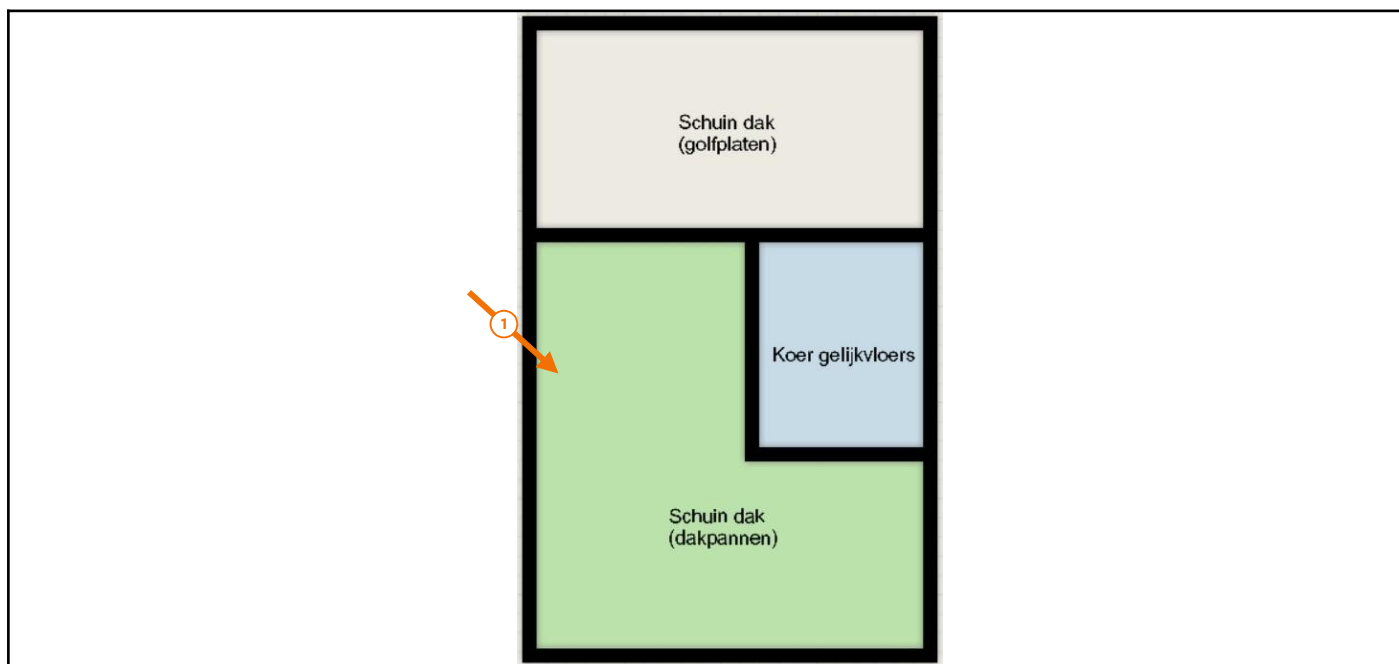
Plan 1.8: Bovenaanzicht

Beschrijving	Type	Actie
1. Asbesthoudende schouw	Asbestmateriaal	Verwijderen

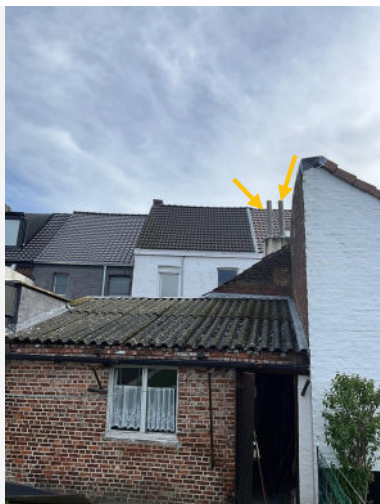
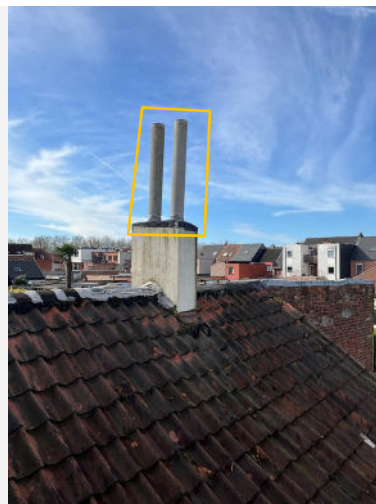
Het asbestmateriaal valt onder de mijlpaal van 2034.

Eindbeoordeling materiaalrisico	Laag materiaalrisico en/of verlaagde kans op vezelvrijgave
---------------------------------	--

Gebondenheid	Categorie 1: hechtgebonden in oorsprong
Asbestsoort (vezeltype)	Crocidoliet aanwezig
Asbestconcentratie	Laag (< 50%)
Afschermingsgraad van het gehele materiaal	Geheel of deels vrij aan de buitenlucht
Toestand van het materiaal	Licht beschadigd, licht verweerd. Intact materiaal type Pical – asbestboard of categorie III 'gebondenheid'

Beschrijving	Asbesthoudende schouw
Omgeving	Buiten
Primaire drager	Schuin dak
Asbestmateriaal	Rookgaskanaal
Bindmiddel van asbestmateriaal	Cement
Gebondenheid op basis van bindmiddel	Hecht
Hoeveelheid (lengte - omtrek - dikte - aantal)	<ul style="list-style-type: none">• 1,50 m - 10,00 cm - 3,00 cm - 2 stuks
Totaal volume	0,009 m ³
Eenvoudig bereikbaar	Ja
Bevestigingswijze	<ul style="list-style-type: none">• Verlijmd, ingegoten, versmeerd

Verwijderen

- Zorg voor een veilig beheer. Vermijd het beschadigen van het asbestmateriaal. Controleer de toestand jaarlijks op wijzigingen.
- Voer buitenluchtmetingen uit om actuele blootstellingsrisico's in de buitenlucht te monitoren.

- Eenvoudige handelingen: enkel door erkend asbestverwijderaar
Een foutieve verwijderingstechniek kan leiden tot vezelvrijgave.
Laat daarom de toepassing verwijderen door een erkend asbestverwijderaar.

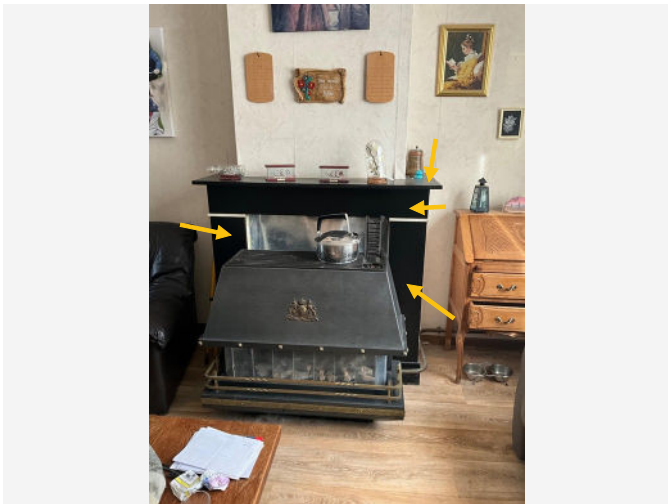
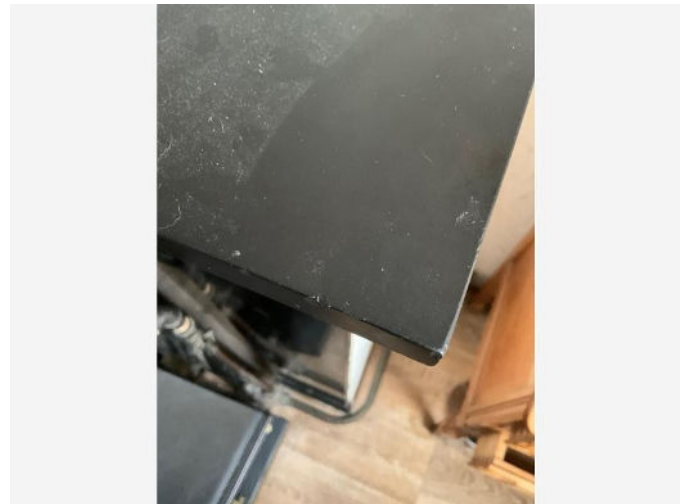
Het asbestmateriaal valt onder de mijlpaal van 2040.

Eindbeoordeling materiaalrisico	Zeer laag materiaalrisico en/of zeer lage kans op vezelvrijgave
---------------------------------	---

Gebondenheid	Categorie 1: hechtgebonden in oorsprong
Asbestsoort (vezeltype)	Alleen chrysotiel
Asbestconcentratie	Laag (< 50%)
Afschermingsgraad van het gehele materiaal	Geheel of deels (ook) vrij aan de binnenlucht
Toestand van het materiaal	Onbeschadigd, niet verweerd

Beschrijving	Massal afwerking kachel living
Omgeving	Binnen
Primaire drager	Binnenwand
Asbestmateriaal	Plaat, paneel, tablet - Type Massal
Bindmiddel van asbestmateriaal	Cement
Gebondenheid op basis van bindmiddel	Hecht
Hoeveelheid (oppervlakte - dikte - aantal)	• 1,00 m ² - 3,00 cm - 1 stuk
Totaal volume	0,03 m ³
Eenvoudig bereikbaar	Ja
Bevestigingswijze	• Verlijmd, ingegoten, versmeerd
Identificatiemethode	Vaststelling zonder monsternamen

Zorgvuldig beheren

- Zorg voor een veilig beheer. Vermijd het beschadigen van het asbestmateriaal. Controleer de toestand jaarlijks op wijzigingen.

- Eenvoudige handelingen: enkel door erkend asbestverwijderaar
Een foutieve verwijderingstechniek kan leiden tot vezelvrijgave.
Laat daarom de toepassing verwijderen door een erkend asbestverwijderaar.

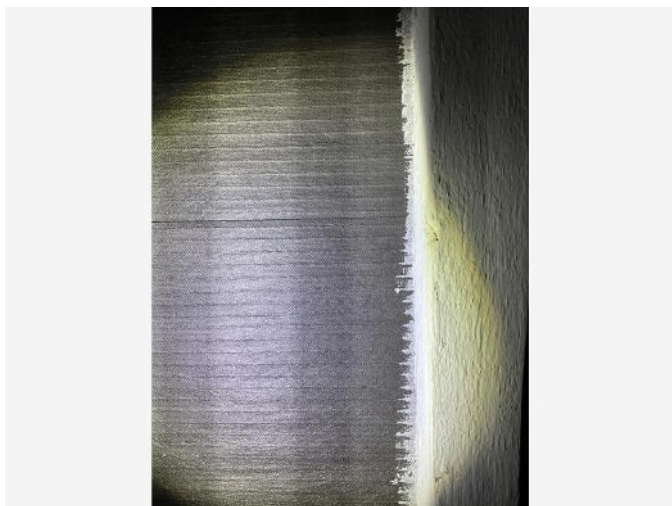
Vrije foto

Het onderdak bestaat uit een kunststoffen doek, deze toepassing is niet asbestverdacht.

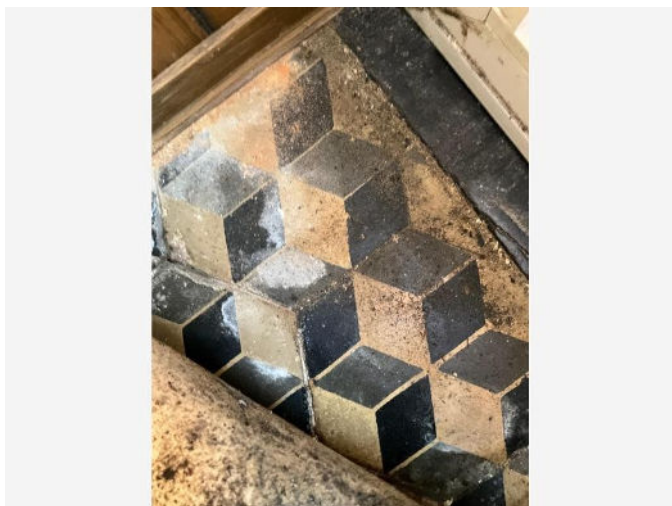
Vrije foto

Tegellijm is mogelijk asbesthoudend, verder destructief onderzoek is aangeraden bij renovatie om dit uit te sluiten.

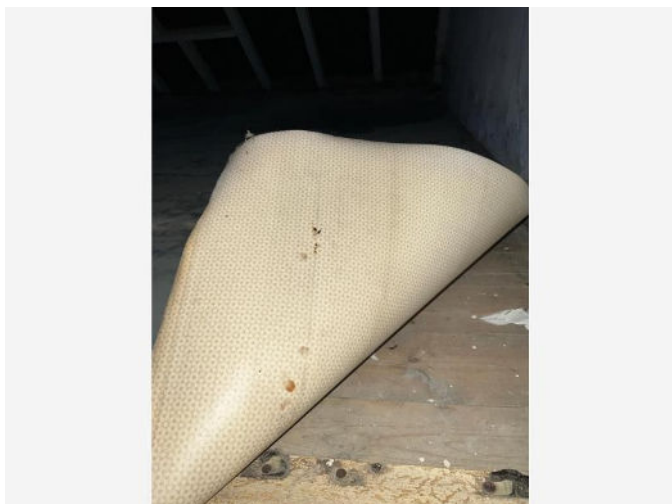
Vrije foto

Vinyl is buigzaam en de onderlaag bestaat uit kunststof, deze toepassing is niet asbestverdacht.

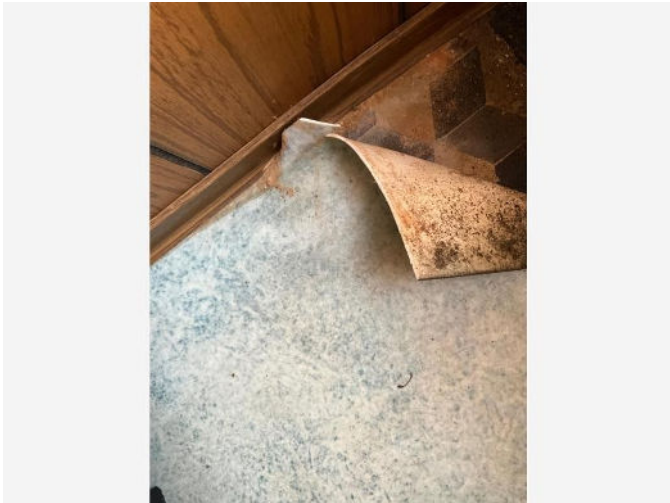
Vrije foto

Vinyl is buigzaam en de onderlaag bestaat uit kunststof, deze toepassing is niet asbestverdacht.

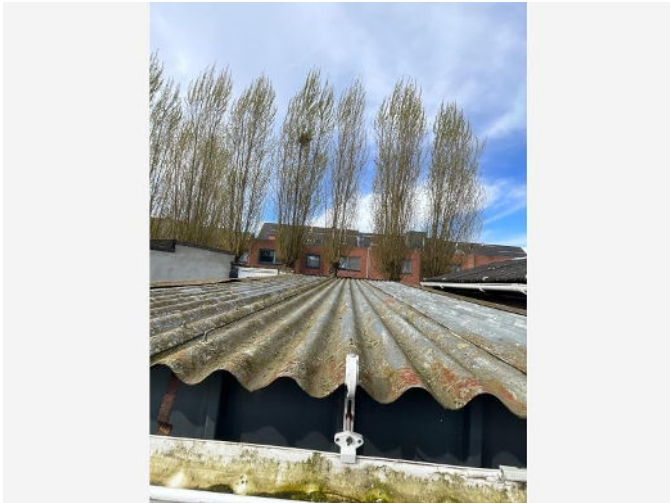
Vrije foto

Golfplaten op het tuinhuis bestaan uit metaal, dit is audiovisueel vastgesteld door de asbestdeskundige.

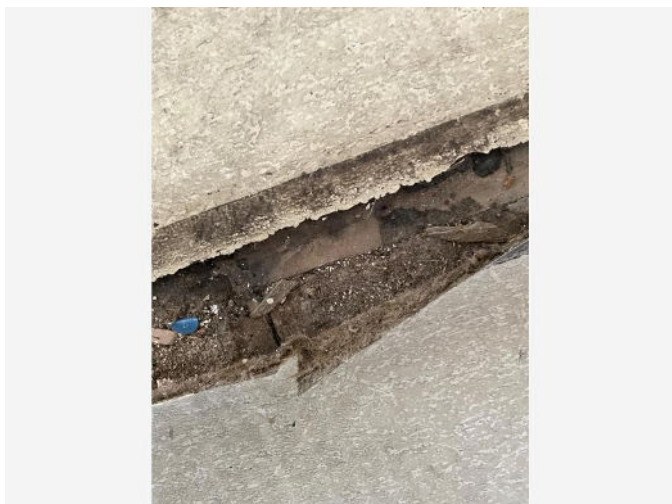
Vrije foto

Vinyl is buigzaam en de onderlaag bestaat uit cocosmat, deze toepassing is niet asbestverdacht.

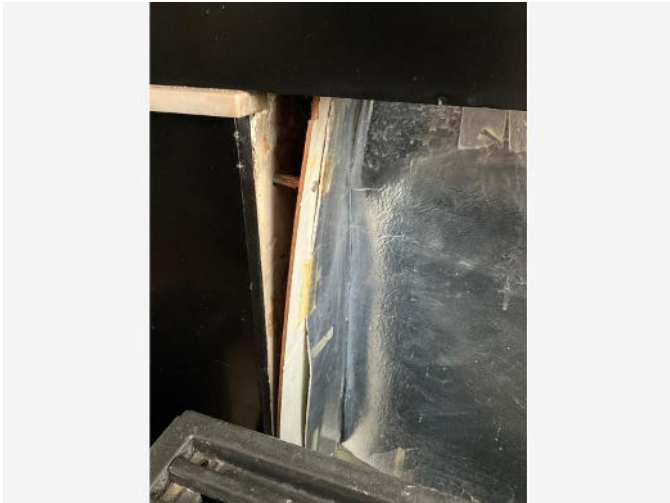
Vrije foto

Plaat achter de kachel in de living bestaat uit hout, deze toepassing is niet asbestverdacht.
Dit is audiovisueel vastgesteld door de asbestdeskundige.

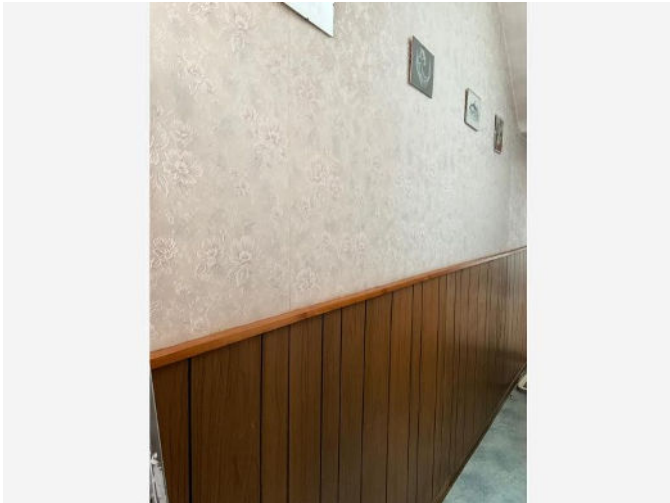
Vrije foto

Lambrisering in de hal bestaat uit houten platen, deze toepassing is bijgevolg niet asbestverdacht.

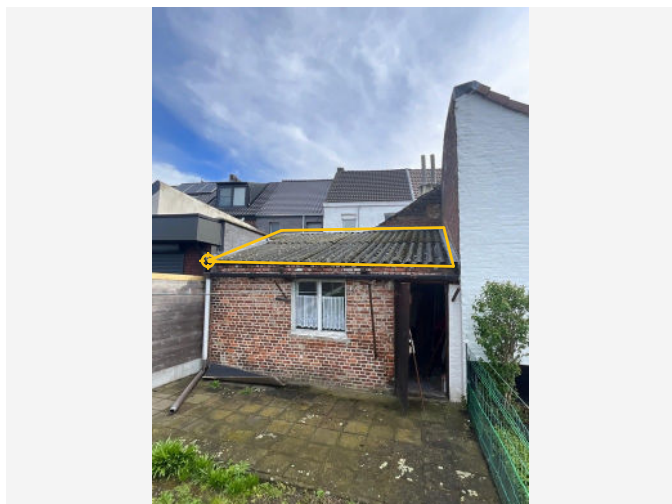
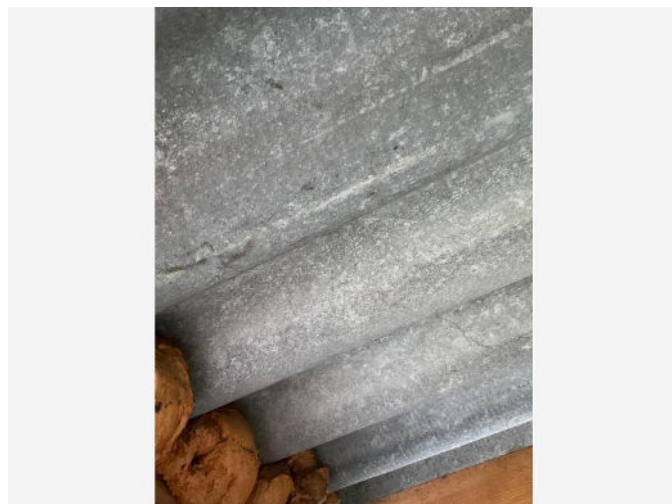
Geen asbest

#	Type	Referentie	Resultaat
11.1	Puntmonster	MM03	Geen asbest

Beschrijving	Golfplaten berging
Omgeving	Grenst aan binnen- en buitenlucht
Primaire drager	Schuin dak
Bindmiddel van materiaal	Cement

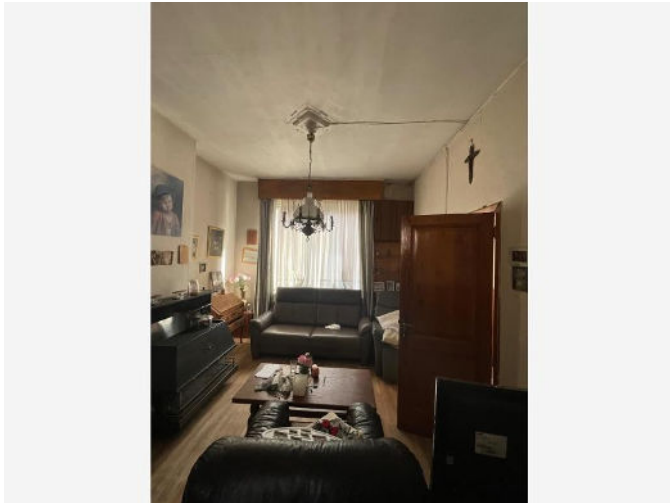
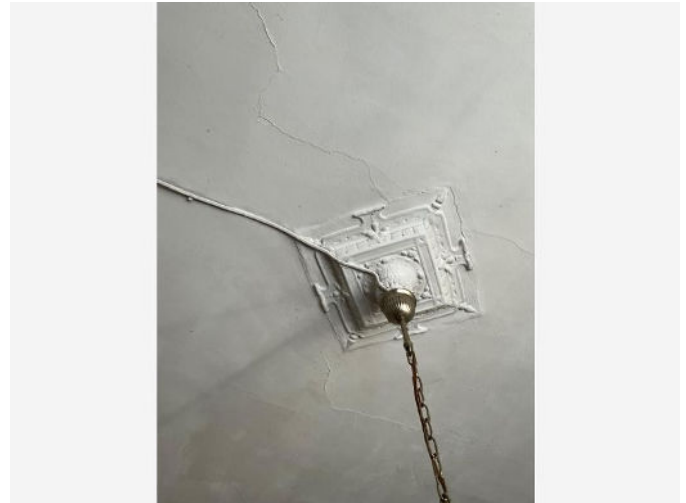
Geen asbest

#	Type	Referentie	Resultaat
12.1	Mengmonster	MM02	Geen asbest

Beschrijving	Pleisterwerk plafonds
Omgeving	Binnen
Primaire drager	Plafond

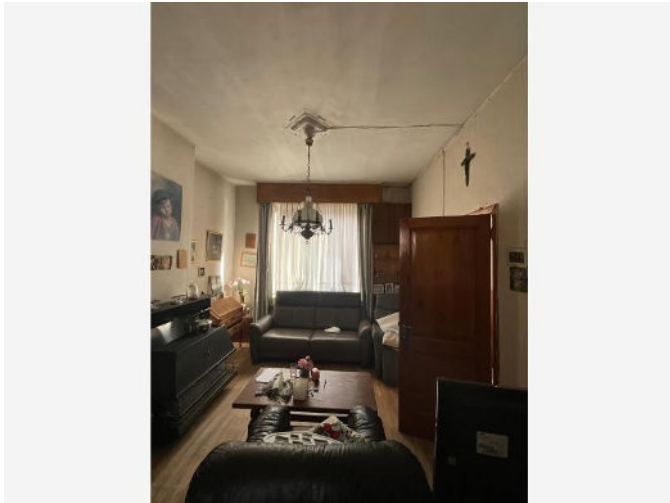
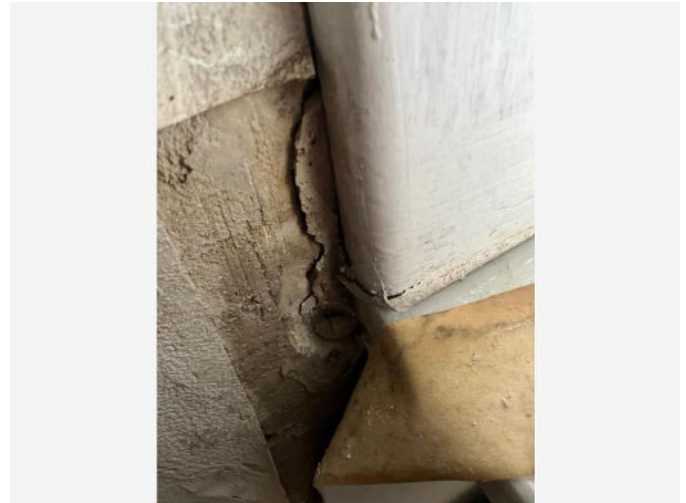
Geen asbest

#	Type	Referentie	Resultaat
13.1	Mengmonster	MM01	Geen asbest

Beschrijving	Pleisterwerk muren
Omgeving	Binnen
Primaire drager	Binnenwand
