Asbestinventarisatetest

Alexander Franckstraat 33, 2530 Boechout

Attestnummer : 20240513-000526.000

Uitgegeven op : 13.05.2024

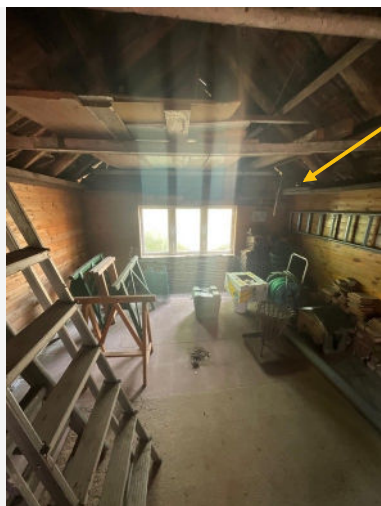
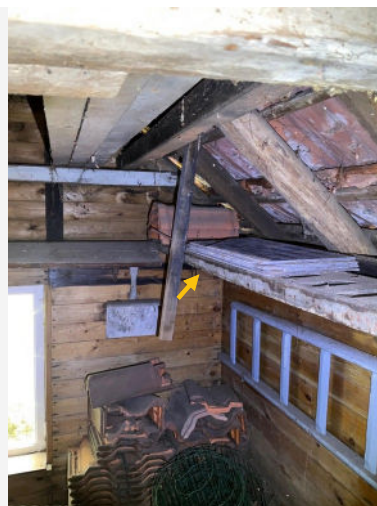
Beschrijving	Type	Actie
1. Tuinhuis, lei	Asbestmateriaal	Dringend verwijderen
1.1 Code: Mmo6	Puntmonster	-

#	Type	Referentie	Resultaat
1.1	Puntmonster	Mmo6	Chrysotiel

Beschrijving	Tuinhuis, lei
Type afvalstof	Betreft stock-voorraad of gedemonteerde asbestmaterialen
Aanwezige resten	Stock leisteen
Omgeving	Buiten
Primaire drager	Onderdelen - stock
Asbestmaterialen	<ul style="list-style-type: none">Dak- en gevelbekleding - Lei, shingle
Bindmiddel van asbestmateriaal	Cement
Gebondenheid op basis van bindmiddel	Hecht
Hoeveelheid (gewicht - aantal)	<ul style="list-style-type: none">20,00 kg - 1 stuk
Totaal gewicht	20,00 kg
Eenvoudig bereikbaar	Ja
Identificatiemethode	Vaststelling met monstername

Dringend verwijderen

- Verwijder het asbestafval.

- Eenvoudige handelingen: mag via doe-het-zelf of door werknemer(s) met opleidingsattest eenvoudige handelingen
Fixeer de leien, dubbel verpakken zonder breuken en afvoeren naar het containerpark.

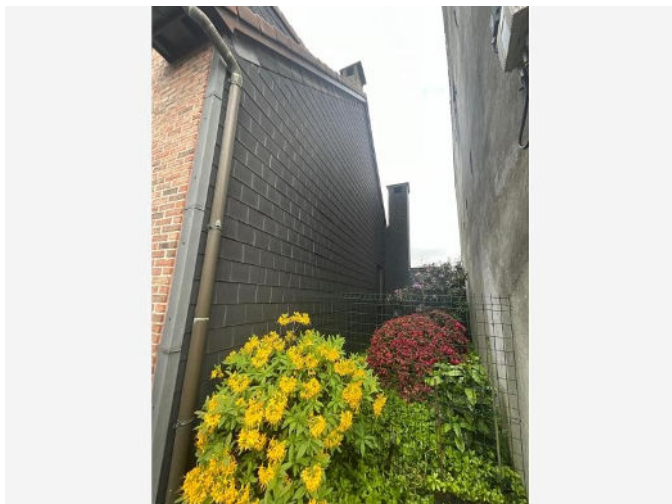
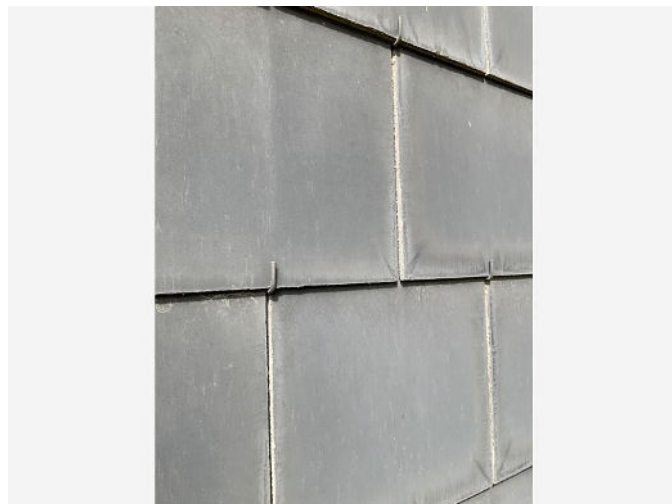
Eindbeoordeling materiaalrisico	Laag materiaalrisico en/of verlaagde kans op vezelvrijgave
---------------------------------	--

#	Type	Referentie	Resultaat
2.1	Puntmonster	Mmo5	Chrysotiel

Beschrijving	Zijgevel, lei
Omgeving	Buiten
Primaire drager	Wand buitenschil

Verwijderen

- Zorg voor een veilig beheer. Vermijd het beschadigen van het asbestmateriaal. Controleer de toestand jaarlijks op wijzigingen.
- Verwijder dit asbestmateriaal zo snel mogelijk. Volg de toestand goed op.
- Hemelwater dat afspoelt van asbestcement daken of gevels kan asbestdeeltjes bevatten. Gebruik het enkel voor gesloten circuits (bv. spoelen toiletten). Reinig na het vervangen van het dak of de gevel de dakgoten en regenwaterput of -ton om asbesthoudend sediment of slib te verwijderen

- Eenvoudige handelingen: mag via doe-het-zelf of door werknemer(s) met opleidingsattest eenvoudige handelingen
Hecht gebonden, u mag dit zelf verwijderen.
Fixeren, verwijderen zonder breuken, dubbel verpakken en afvoeren naar het containerpark.
Gebruik steeds voldoende juiste en persoonlijk bescherming.

Gezien de hoeveelheid en de complexere verwijdering raden we aan om contact op te nemen met een aannemer met attest éénvoudige handelingen.

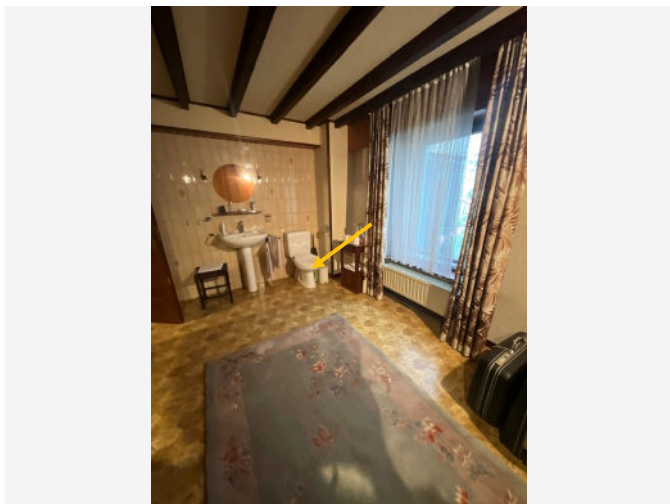
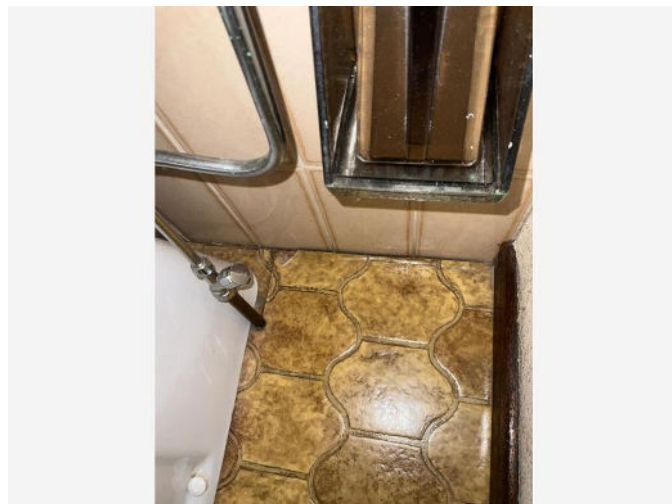
Eindbeoordeling materiaalrisico	Verhoogd materiaalrisico en/of verhoogde kans op vezelvrijgave
---------------------------------	--

Beschrijving	Gelijkvloers, vloerzeil
Omgeving	Binnen
Primaire drager	Vloer
Asbestmateriaal	Prefab - afwerking - Vloerzeil
Bindmiddel van asbestmateriaal	Karton - papier - viltachtig
Gebondenheid op basis van bindmiddel	Niet-hechtgebonden
Hoeveelheid (oppervlakte - aantal)	• 20,00 m ² - 1 stuk

Verwijderen

- Zorg voor een veilig beheer. Vermijd het beschadigen van het asbestmateriaal. Controleer de toestand jaarlijks op wijzigingen.
- Verwijder dit asbestmateriaal zo snel mogelijk. Volg de toestand goed op.

- Hermetische zone (erkend asbestverwijderaar)
Het verwijderen van vloerzeil dient te gebeuren via hermetische zone.
Neemt contact op met erkende asbestverwijderaar om de verwijdering te bespreken.

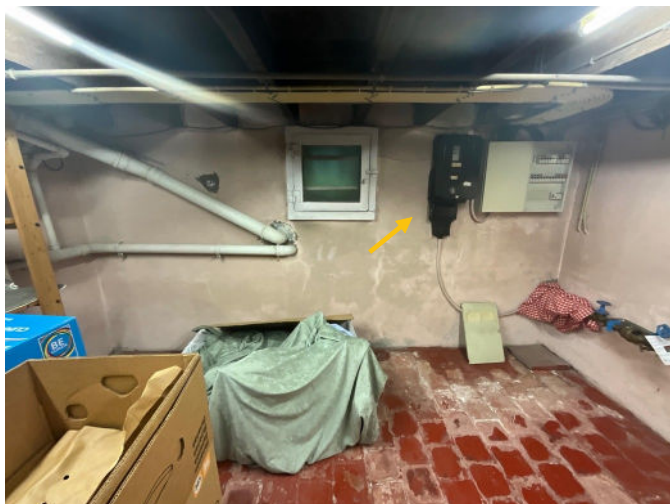
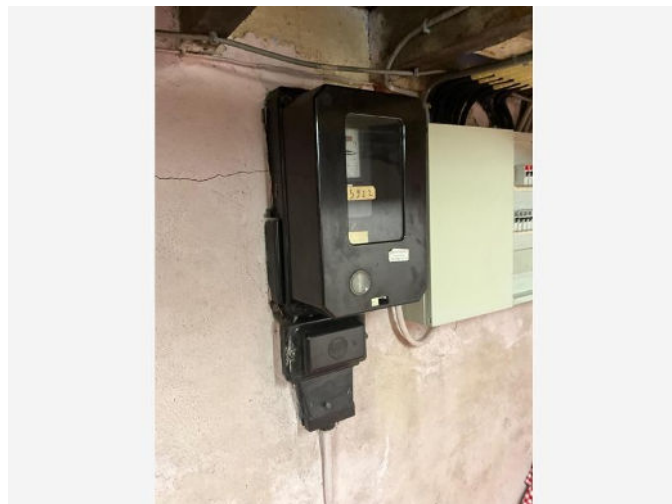
Eindbeoordeling materiaalrisico	Laag materiaalrisico en/of verlaagde kans op vezelvrijgave
---------------------------------	--

Beschrijving	Kelder, bakeliet
Omgeving	Binnen
Primaire drager	Communicatie en elektrische infrastructuur en uitrusting
Asbestmateriaal	Plaat, paneel, tablet - Type Bakeliet
Bindmiddel van asbestmateriaal	Kunststof of -hars
Gebondenheid op basis van bindmiddel	Hecht
Hoeveelheid (oppervlakte - dikte - aantal)	• 0,10 m ² - 0,20 cm - 8 stuks
Totaal volume	0,002 m ³

Zorgvuldig beheren

- Zorg voor een veilig beheer. Vermijd het beschadigen van het asbestmateriaal. Controleer de toestand jaarlijks op wijzigingen.
- Verwijder dit asbestmateriaal zo snel mogelijk. Volg de toestand goed op.

- Eenvoudige handelingen: mag via doe-het-zelf of door werknemer(s) met opleidingsattest eenvoudige handelingen
Hecht, u mag dit zelf verwijderen.
Toepassing loskoppelen, fixeren, verwijderen zonder breuken, dubbel verpakken en afvoeren naar het containerpark.
Gebruik steeds voldoende juiste en persoonlijke bescherming.

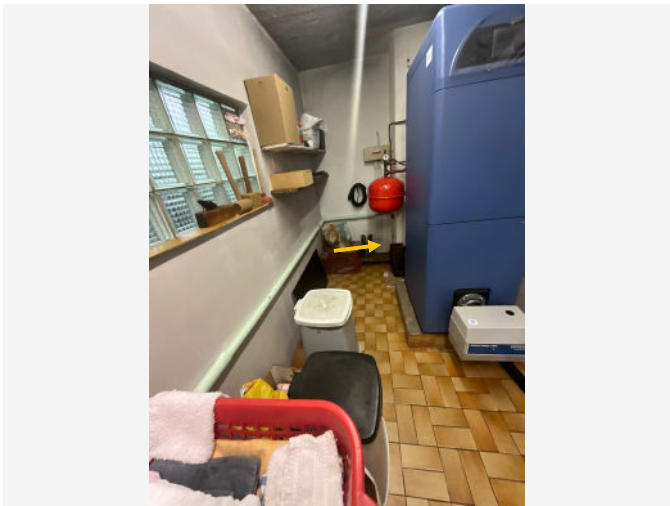
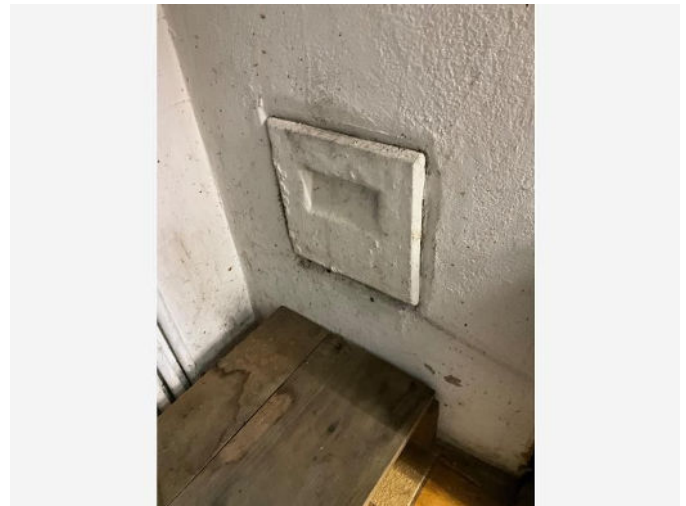
Eindbeoordeling materiaalrisico	Laag materiaalrisico en/of verlaagde kans op vezelvrijgave
---------------------------------	--

Beschrijving	Gelijkvloers, berging, cementschuif
Omgeving	Binnen
Primaire drager	Binnenwand
Asbestmateriaal	kolenschuif
Bindmiddel van asbestmateriaal	Cement
Gebondenheid op basis van bindmiddel	Hecht
Hoeveelheid (gewicht - aantal)	• 2,00 kg - 1 stuk
Totaal gewicht	2,00 kg
Eenvoudig bereikbaar	Ja

Zorgvuldig beheren

- Zorg voor een veilig beheer. Vermijd het beschadigen van het asbestmateriaal. Controleer de toestand jaarlijks op wijzigingen.
- Verwijder dit asbestmateriaal zo snel mogelijk. Volg de toestand goed op.

- Eenvoudige handelingen: mag via doe-het-zelf of door werknemer(s) met opleidingsattest eenvoudige handelingen
Hecht gebonden, u mag dit zelf verwijderen.
Toepassing rondom vrijmaken.
Fixeren, verwijderen zonder breuken, dubbel verpakken en afvoeren naar het containerpark.
Gebruik steeds voldoende juiste en persoonlijk bescherming.

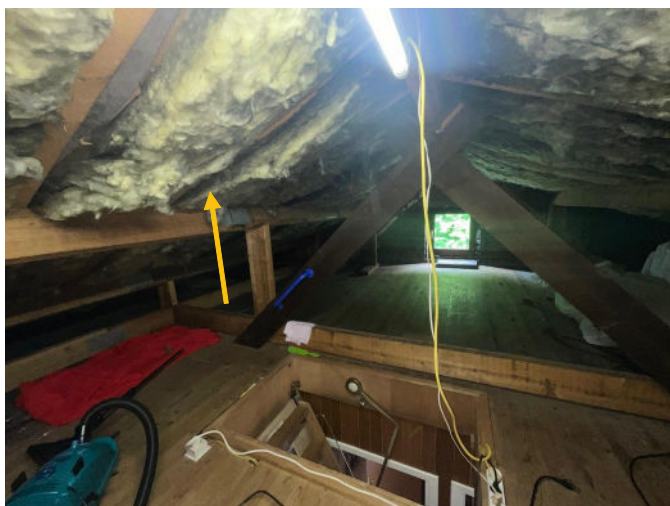
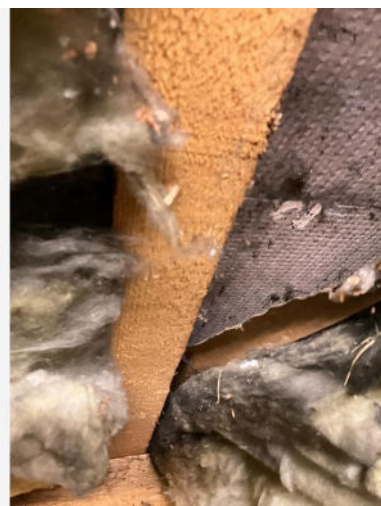
Eindbeoordeling materiaalrisico	Laag materiaalrisico en/of verlaagde kans op vezelvrijgave
---------------------------------	--

#	Type	Referentie	Resultaat
6.1	Puntmonster	Mmo4	Chrysotiel

Beschrijving	Onderdak, type Menuiserite
Omgeving	Binnen
Primaire drager	Schuin dak
Asbestmateriaal	Plaat, paneel, tablet - Type Menuiserite
Bindmiddel van asbestmateriaal	Cement

Zorgvuldig beheren

- Zorg voor een veilig beheer. Vermijd het beschadigen van het asbestmateriaal. Controleer de toestand jaarlijks op wijzigingen.
- Zorg voor een veilig beheer en verwijder dit asbestmateriaal wanneer het bij werken eenvoudig bereikbaar wordt. Controleer de toestand jaarlijks op wijzigingen.

- Eenvoudige handelingen: mag via doe-het-zelf of door werknemer(s) met opleidingsattest eenvoudige handelingen
Hecht gebonden toepassing. U mag dit verwijderen zonder dat er iemand anders in uw buurt is en het materiaal intact blijft.
Het materiaal rondom vrijmaken, fixeren, dubbel verpakken en afvoeren naar het containerpark.
Gebruik steeds voldoende en juiste voorzorgsmaatregelen.

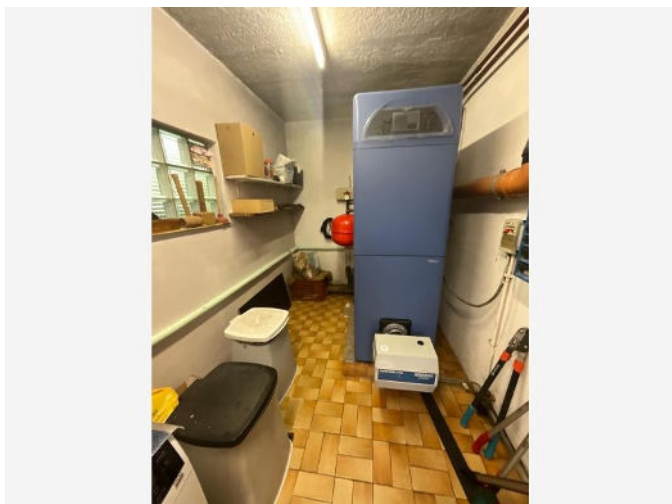
Ketel is van 2008, niet asbestverdacht.

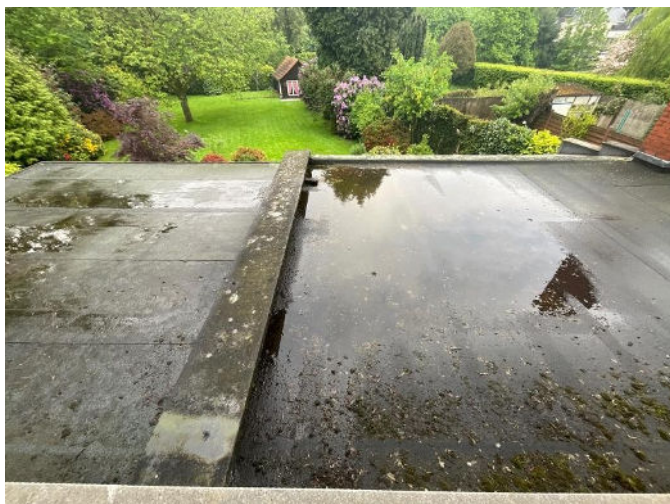
Roofing werd vernieuwd, factuur is mee opgenomen als bewijsdocument.

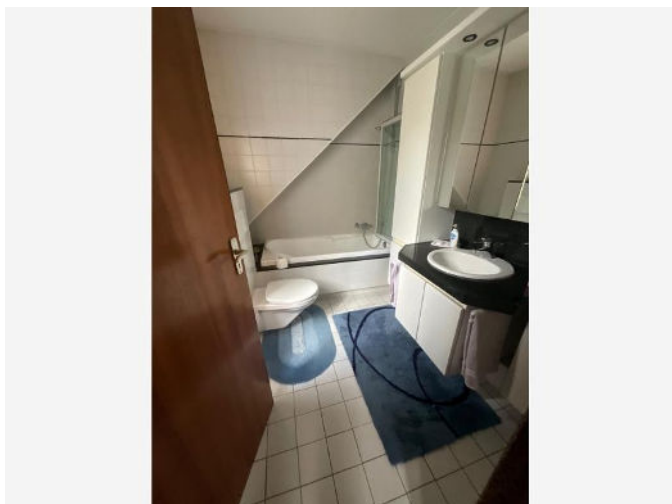
Oude tegels kunnen geplaatst zijn met asbesthoudende materialen.
Bij verwijdering is verder destructief onderzoek en staalname aangewezen.

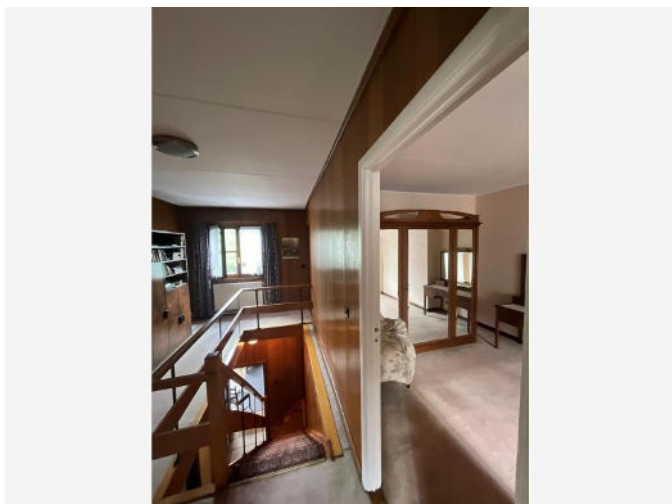
Plafonds zijn afgewerkt met verschillende type's van gipsplaat of hout.

Onderliggend kan nog oud pleisterwerk zijn, bij verwijdering is verder destructief onderzoek nodig.

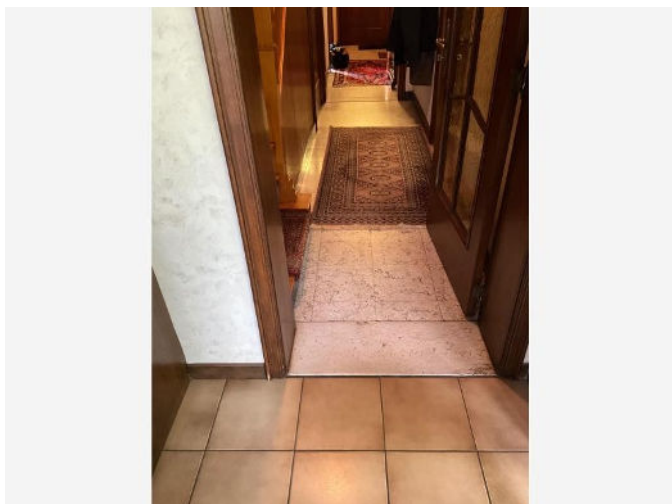
Oude tegels kunnen geplaatst zijn met asbesthoudende materialen.

Bij verwijdering is verder destructief onderzoek nodig.

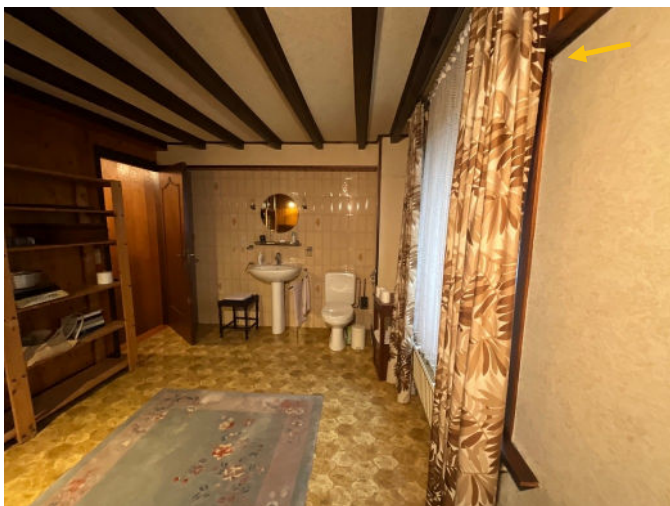
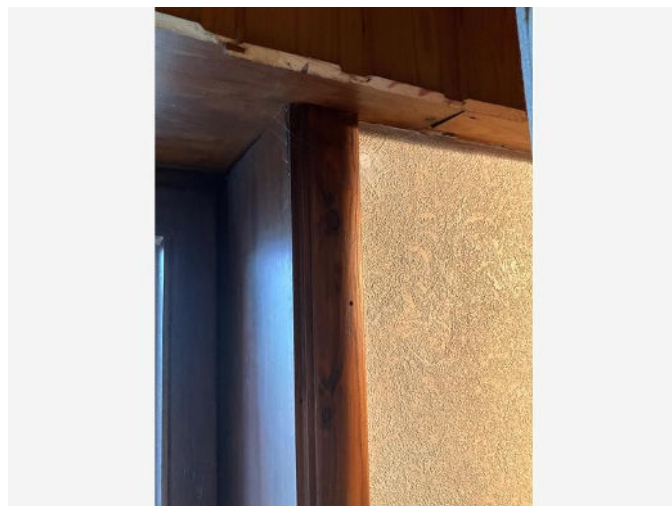
Geen asbest

#	Type	Referentie	Resultaat
12.1	Mengmonster	MMO1	Geen asbest
