# Asbestinventarisatetest

Akkerdonckstraat 25, 2150 Antwerpen

Attestnummer : 20250828-000406.000

Uitgegeven op : 28.08.2025

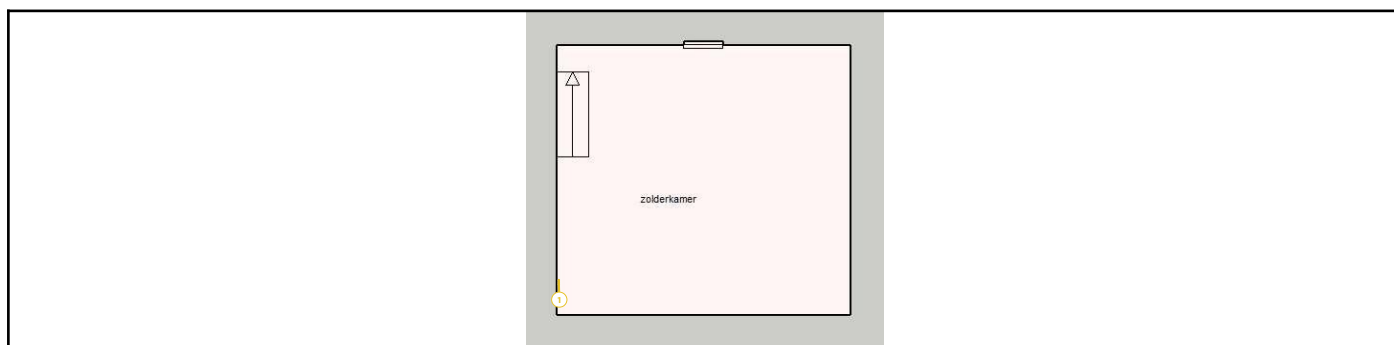
## Plan 1.4: grondplan zolderverdieping

Beschrijving	Type	Actie
1. bakeliet elektrisch installatiemateriaal	Asbestmateriaal	Zorgvuldig beheren

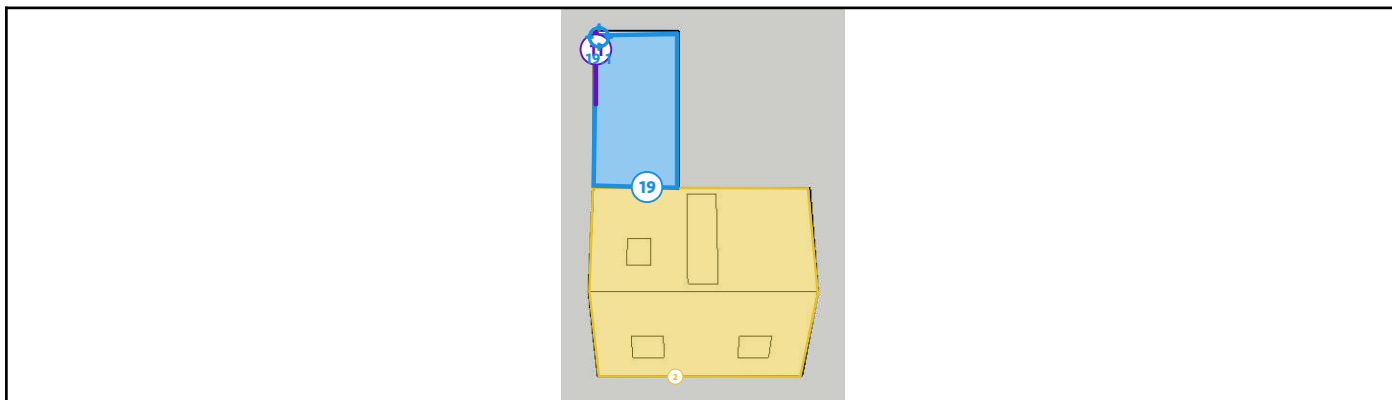
## Plan 1.5: dakplan

Beschrijving	Type	Actie
2. onderdak	Asbestmateriaal	Zorgvuldig beheren
11. dekstenen	Advies	-
19. roofing woning	Geen asbest	-
19.1 Code: 6020239248 Roofing woning	Puntmonster	-

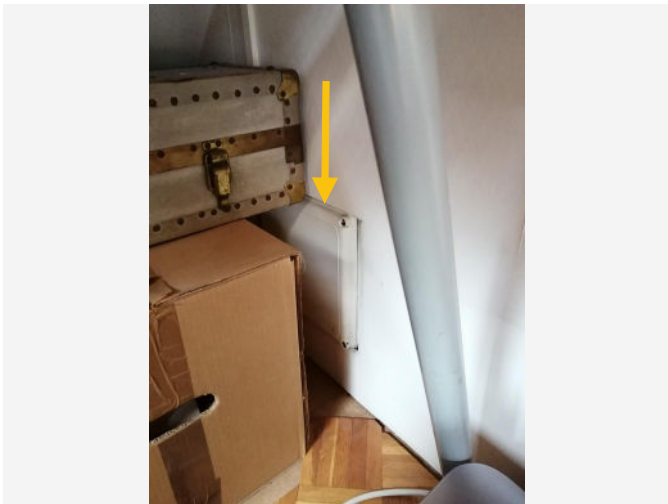
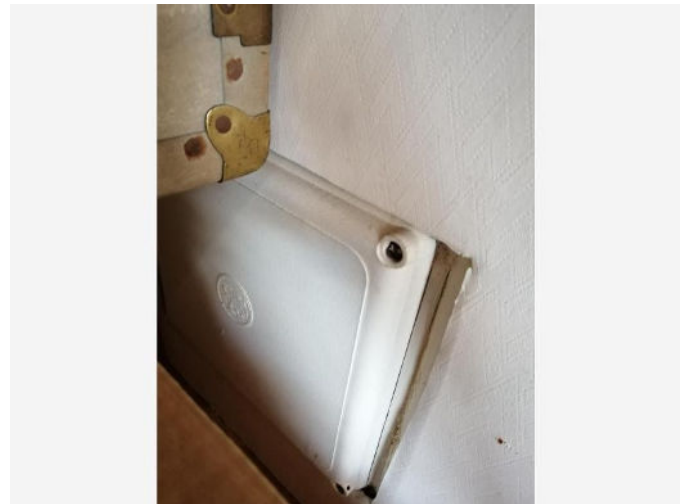
Het asbestmateriaal valt onder de mijlpaal van 2040.

Zorgvuldig beheren

- Eenvoudige handelingen: mag via doe-het-zelf of door werknemer(s) met opleidingsattest eenvoudige handelingen  
Het doelgebruik van deze lasdoos is onduidelijk, evenmin of deze nog in dienst is.

Eindbeoordeling materiaalrisico	Zeer laag materiaalrisico en/of zeer lage kans op vezelvrijgave
---------------------------------	---

Gebondenheid	Categorie 1: hechtgebonden in oorsprong
Asbestsoort (vezeltype)	Crocidoliet aanwezig
Asbestconcentratie	Laag (< 50%)
Afschermingsgraad van het gehele materiaal	Niet stootvaste afscherming
Toestand van het materiaal	Onbeschadigd, niet verweerd

- Zorg voor een veilig beheer. Vermijd het beschadigen van het asbestmateriaal. Controleer de toestand jaarlijks op wijzigingen.

Laat een electricien vaststellen of deze kan verwijderd worden. Mogelijk betreft het een oude aansluiting van het (bovengronds) elektriciteitsnet. Indien de lasdoos spanningsvoerend is, en de netbeheerder toebehoort kan alleen de netbeheerder deze toepassing verwijderen.

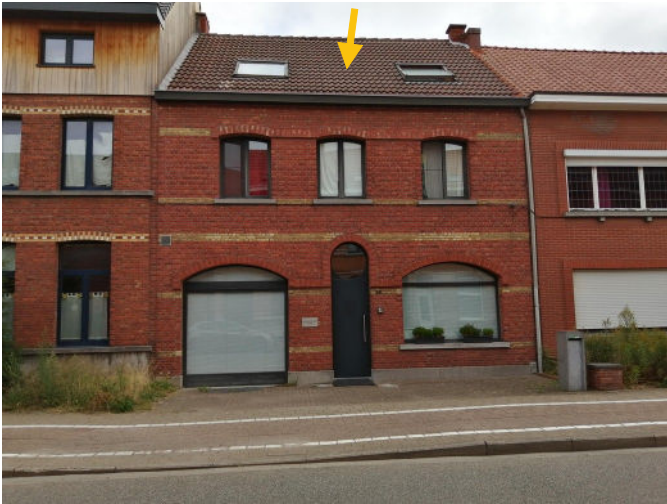
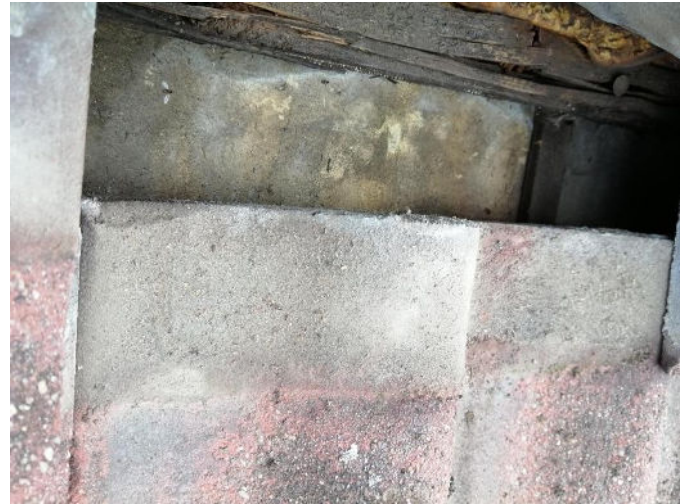
Het asbestmateriaal valt onder de mijlpaal van 2040.

Zorgvuldig beheren

Eindbeoordeling materiaalrisico	Zeer laag materiaalrisico en/of zeer lage kans op vezelvrijgave
---------------------------------	---

Gebondenheid	Categorie 1: hechtgebonden in oorsprong
Asbestsoort (vezeltype)	Crocidoliet aanwezig
Asbestconcentratie	Laag (< 50%)
Afschermingsgraad van het gehele materiaal	Stootvaste afscherming of omkasting
Toestand van het materiaal	Onbeschadigd, niet verweerd

- Zorg voor een veilig beheer. Vermijd het beschadigen van het asbestmateriaal. Controleer de toestand jaarlijks op wijzigingen.

- Eenvoudige handelingen: mag via doe-het-zelf of door werknemer(s) met opleidingsattest eenvoudige handelingen  
Verwijdering van deze toepassing voorzie je best wanneer je een grondige renovatie van het dat voorziet.

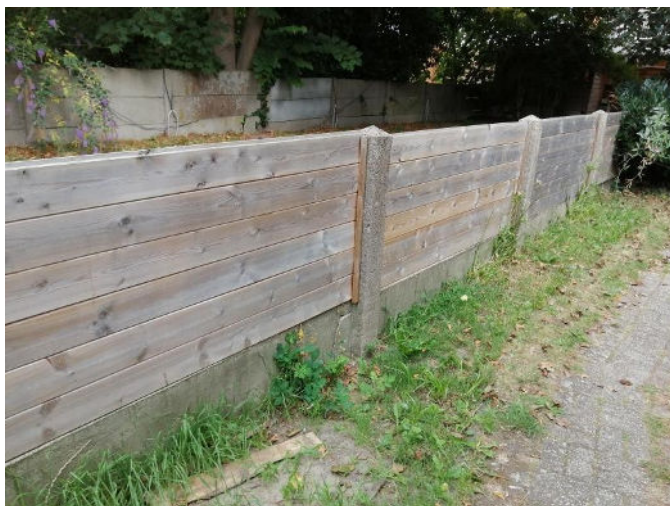
tuinafsluiting in hout, gevat in betonnen gleufpalen

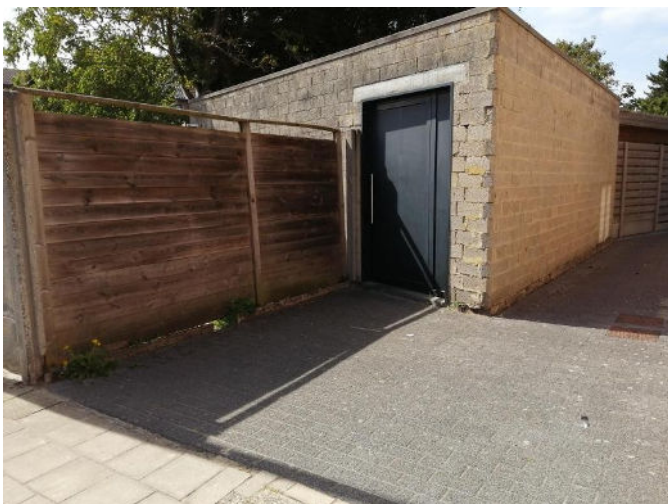
verharding ingang tuinberging in betonklinkers

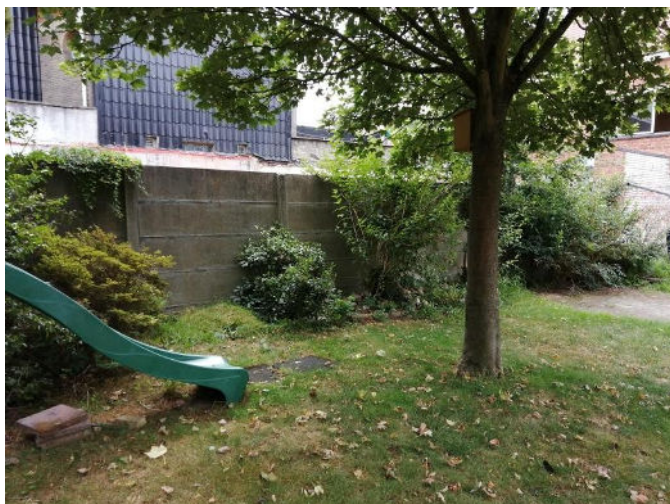
tuinafsluiting rechts in betonplaten, gevat in betonnen gleufpalen

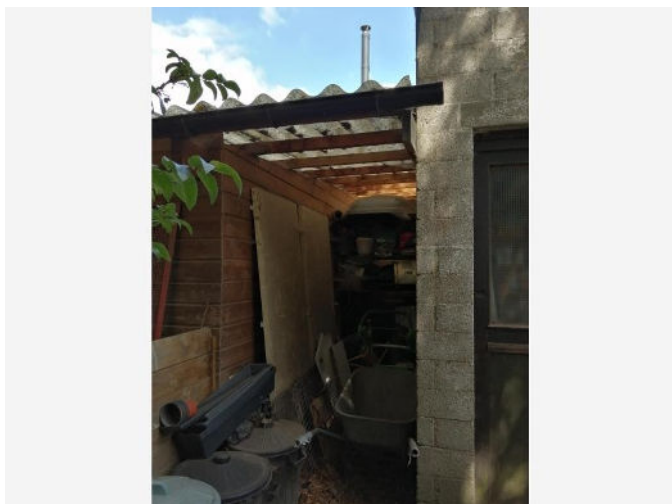
afdak tuinberging uitgevoerd in pvc

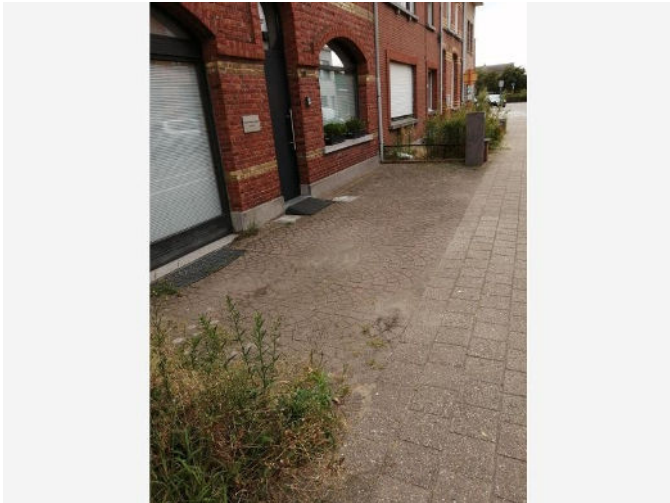
verharding straatzijde in betonklinkers

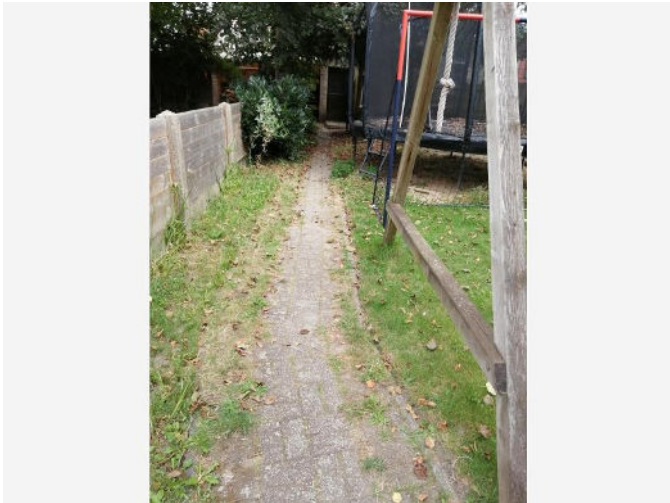
verhardingen tuinpad in betonklinkers

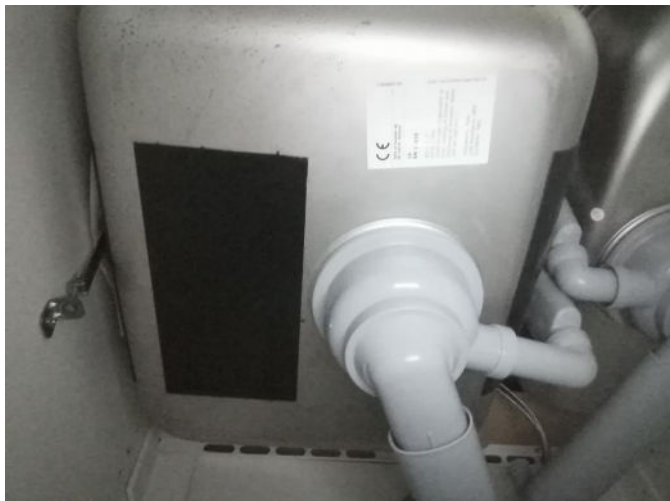
# Fiche 9: anti-bonsplaat spoeltafel slaapkamer gelijkvloers

bouwjaar spoeltafel >2001

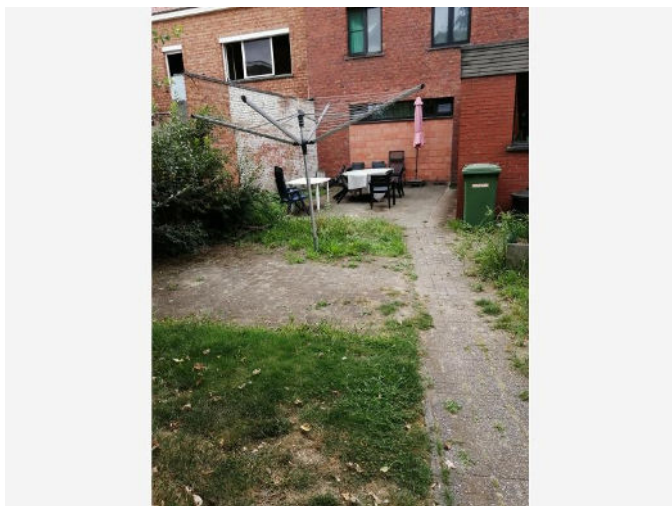
verharding terrassen in betonklinkers

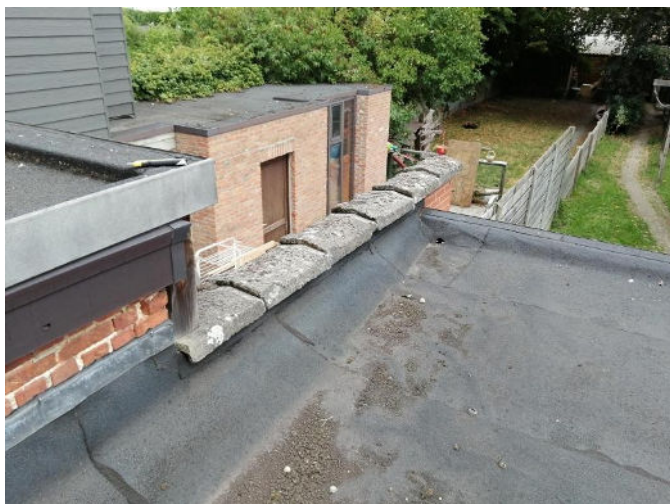
dekstenen in beton

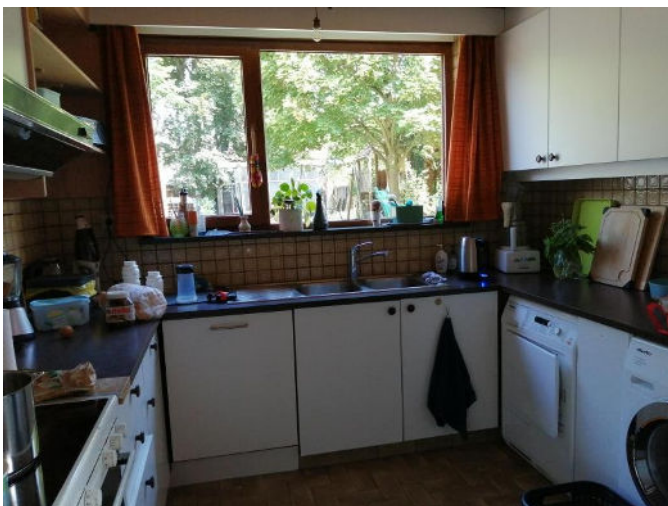
Toepassing niet waarneembaar

Staalname enkel mogelijk mits destructief onderzoek

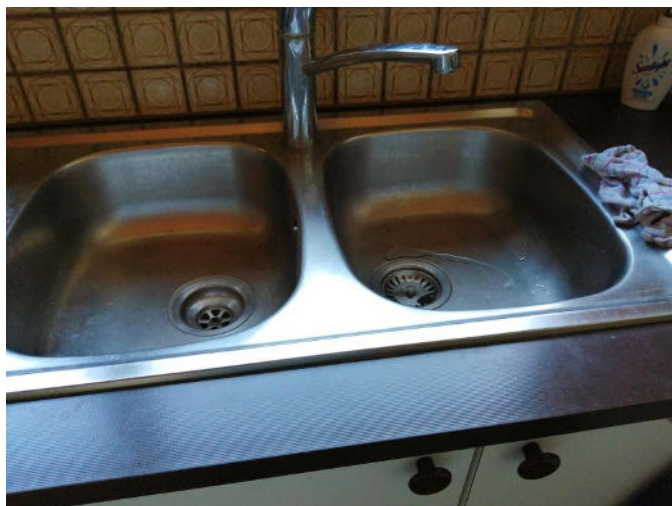
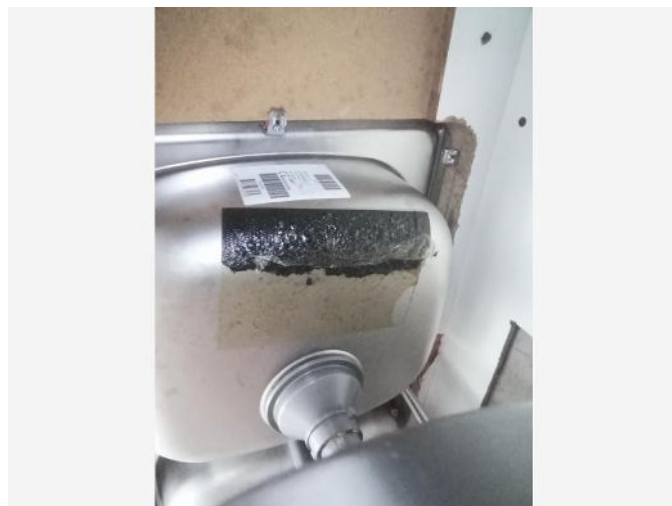
Geen asbest

#	Type	Referentie	Resultaat
13.1	Puntmonster	6020239247 Anti bonsplaat	Geen asbest

Beschrijving	anti-bonsplaat spoeltafel keuken
Omgeving	Binnen
Primaire drager	Sanitaire infrastructuur en uitrusting (toe- en afvoer)
Bindmiddel van materiaal	Bitumen (roofing, teer, asfalt)
Gebondenheid op basis van bindmiddel	Hecht
Hoeveelheid (gewicht - aantal)	<ul style="list-style-type: none"><li>• 0,10 kg - 1 stuk</li></ul>
Totaal gewicht	0,10 kg
Identificatiemethode	Vaststelling met monstername
Destructieve handeling voor identificatie	Nee
Opmerking	anti-bonsplaat links ontbreekt

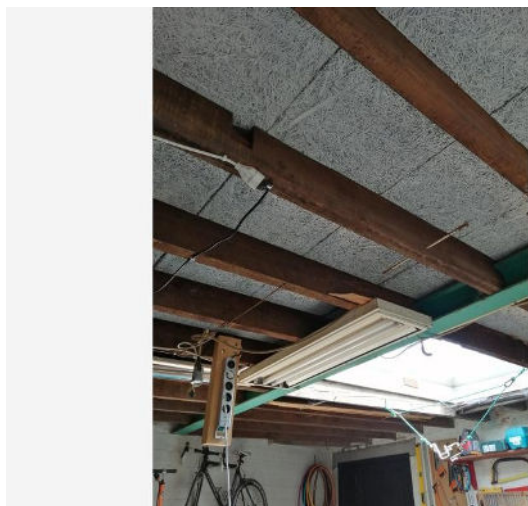
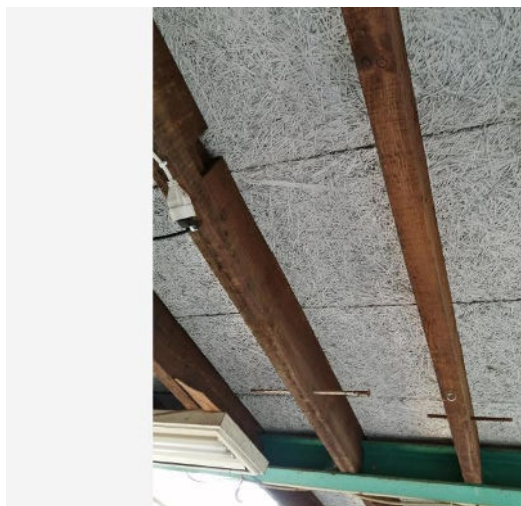
Geen asbest

#	Type	Referentie	Resultaat
14.1	Puntmonster	6020239246 Heraclith	Geen asbest

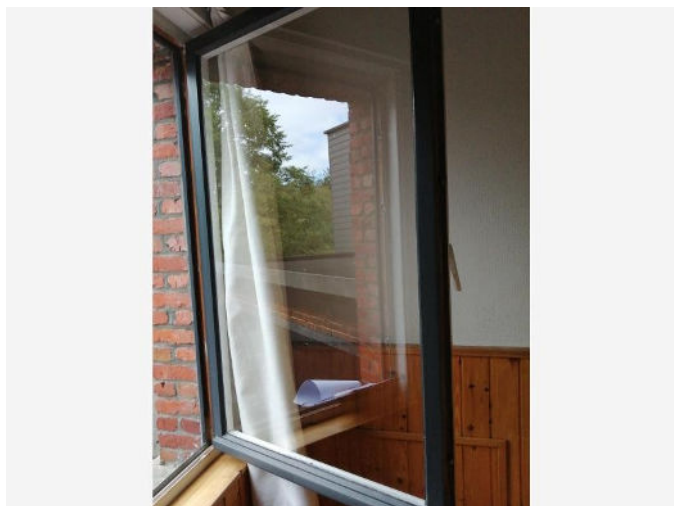
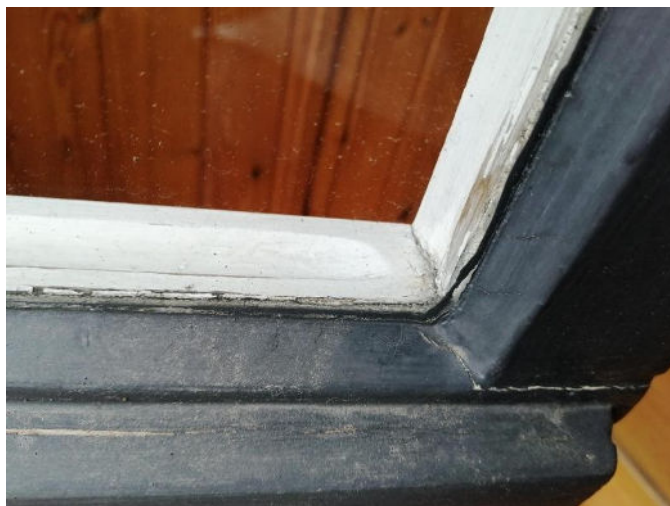
Geen asbest

#	Type	Referentie	Resultaat
15.1	Mengmonster	6020239249 Mastiek	Geen asbest

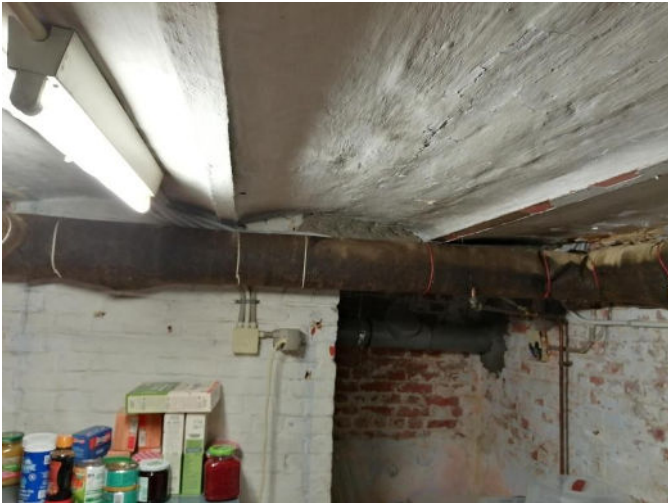
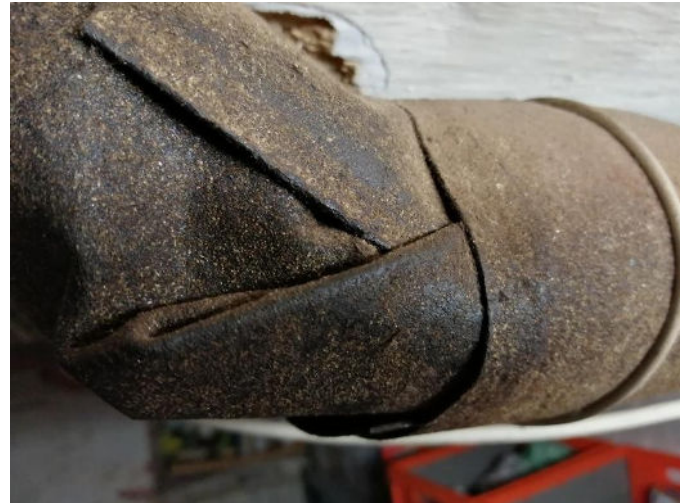
Geen asbest

#	Type	Referentie	Resultaat
16.1	Puntmonster	6020239160 Bit. Mantel cv-buis	Geen asbest

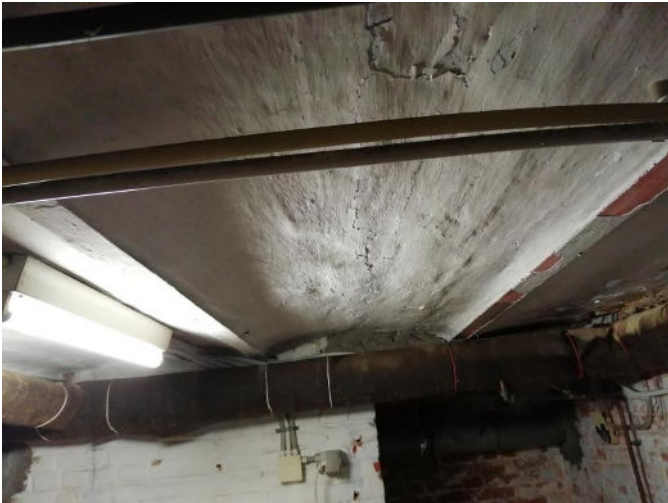
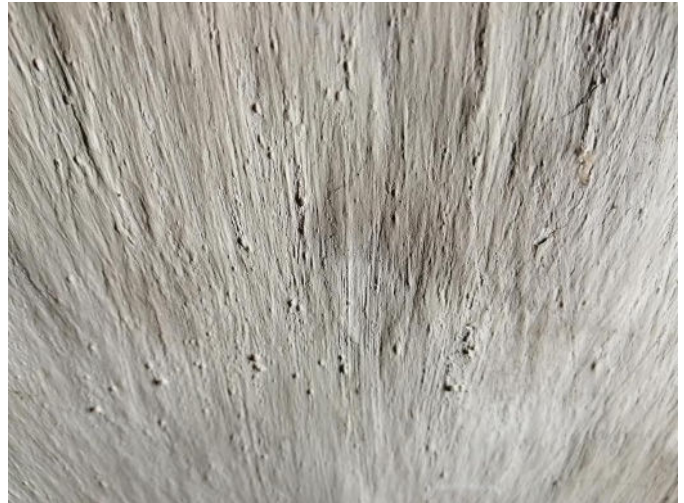
## Fiche 17: plafond kelder

Geen asbest

#	Type	Referentie	Resultaat
17.1	Mengmonster	6020239161 Plafond kelder	Geen asbest

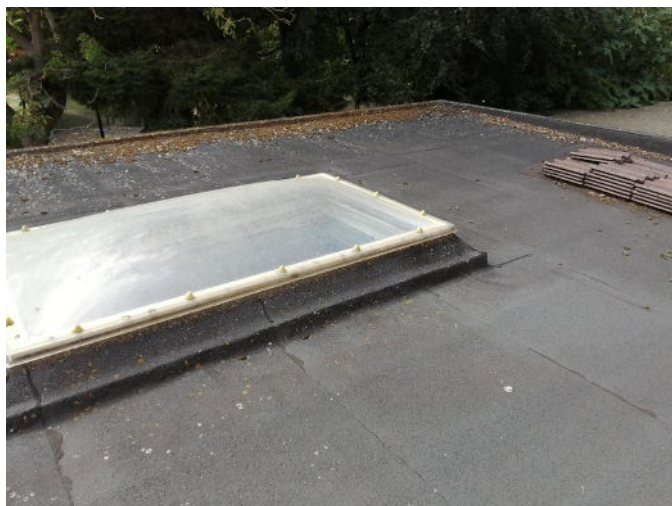
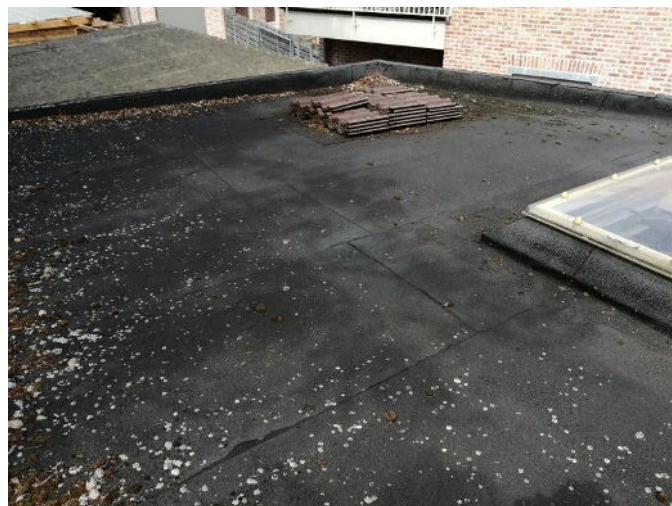
## Fiche 18: roofing tuinberging

Geen asbest

#	Type	Referentie	Resultaat
18.1	Puntmonster	6020239244 Roofing berging	Geen asbest

Beschrijving	roofing tuinberging
Omgeving	Buiten
Primaire drager	Plat dak
Bindmiddel van materiaal	Bitumen (roofing, teer, asfalt)
Gebondenheid op basis van bindmiddel	Hecht
Hoeveelheid (oppervlakte - aantal)	• 45,00 m <sup>2</sup> - 1 stuk
Totale oppervlakte	45,00 m <sup>2</sup>
Identificatiemethode	Vaststelling met monsternamen
Destructieve handeling voor identificatie	Nee
Opmerking	> enkel toplaag werd onderzocht

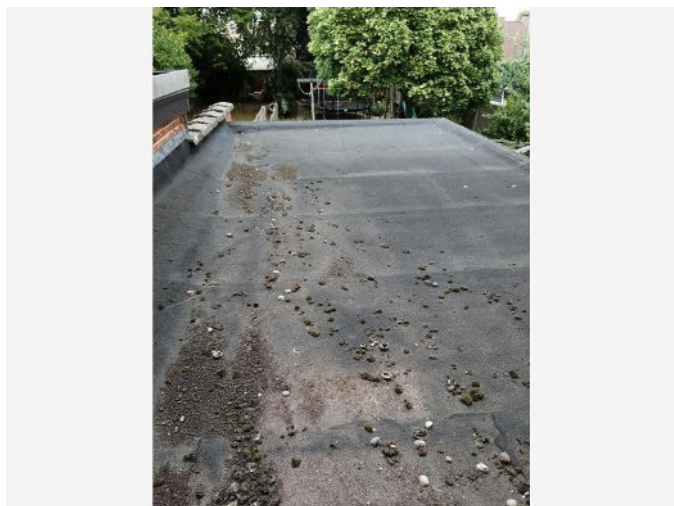
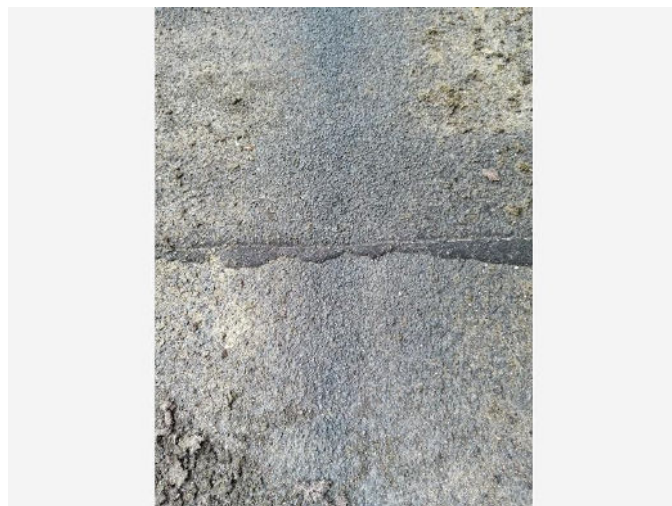
Geen asbest

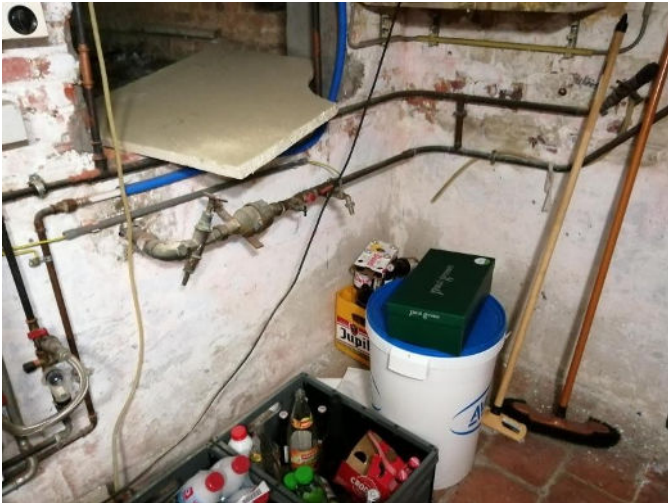
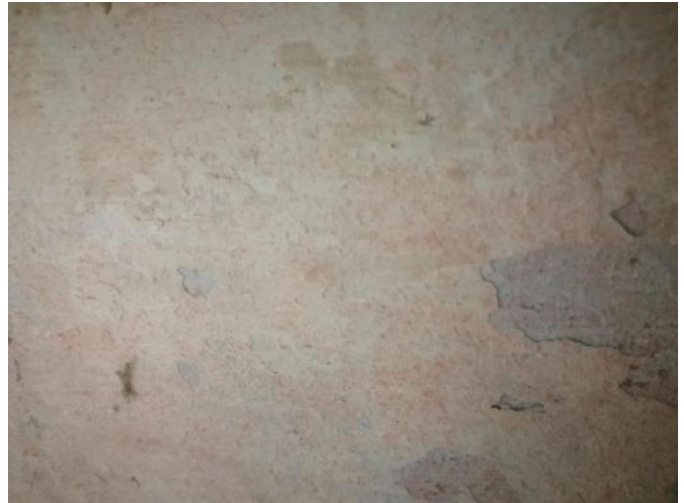
## Fiche 20: bezetting kelder

Geen asbest

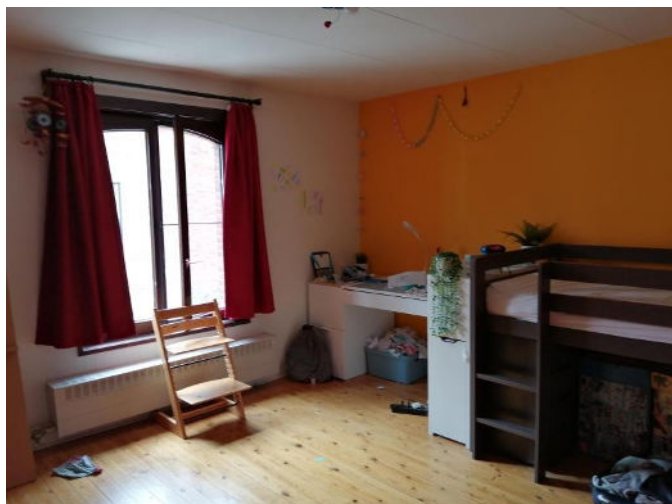
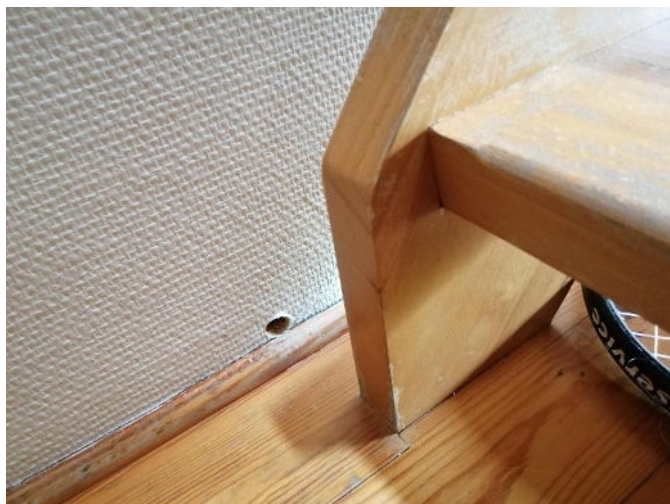
## Fiche 21: gips wanden

Geen asbest
