Asbestinventarisatetest

Liersesteenweg 89/1, 2640 Mortsel

Attestnummer : 20250902-000391.000

Uitgegeven op : 02.09.2025

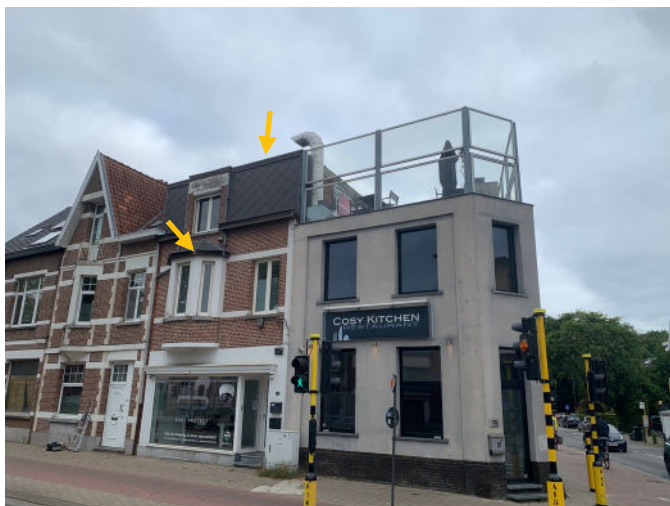
Tijdelijke beperking

Reden: Het te onderzoeken materiaal situeert zich hoger dan 3,50 m te rekenen vanaf een veilige ondergrond

Uitleg van de asbestdeskundige: In het kader van een asbestattest voor overdracht (verkoop, schenking), hoeven toepassingen die zich hoger dan 3,5m vanaf een veilige ondergrond situeren, niet onderzocht te worden.

(Asbest)materiaal	Dak- en gevelbekleding - Roofing
Karakterisatie	Asbest (verdacht)
Primaire drager	Plat dak

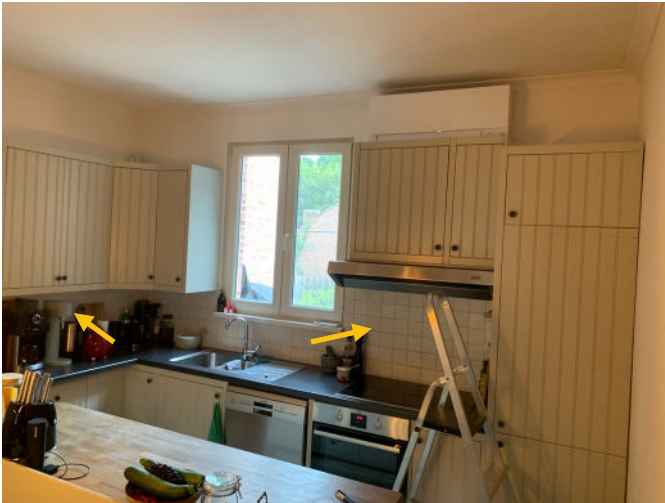
Binnenwanden en/of plafonds afgewerkt met een intacte laag faiencetegels zonder zichtbare beschadigingen. Inspectie van de onderliggende lijmlaag of tegels zelf is niet mogelijk zonder uitbreiding naar een destructief onderzoek.

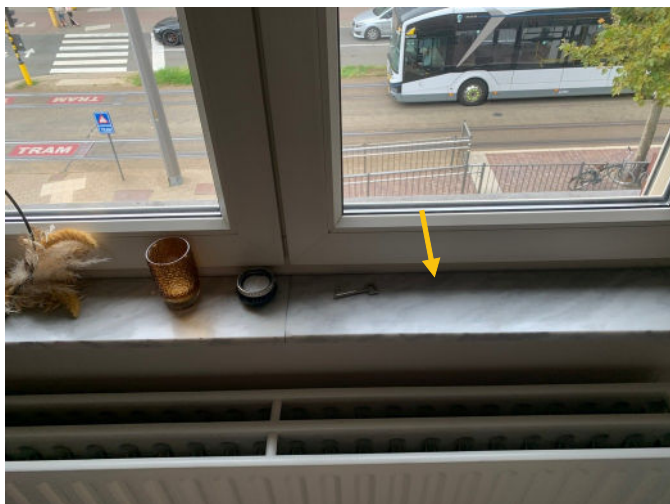
De raamtabletten zijn natuursteen of hout.

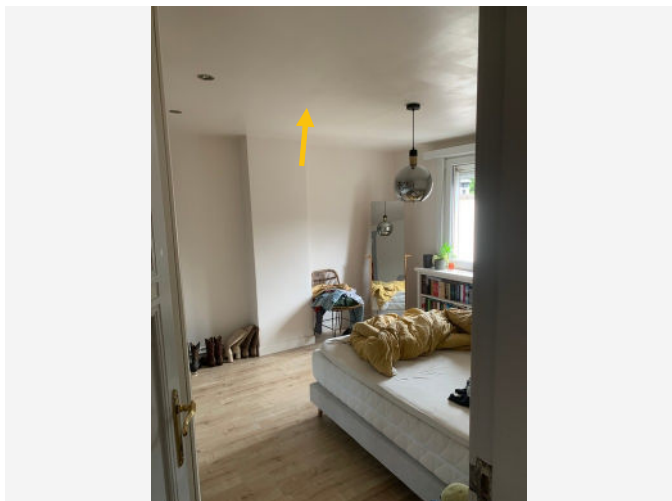
Fiche 5: Alle plafonds bestaande uit voorzetpanelen (gyproc)

De plafonds werden afgewerkt met niet-asbestverdachte voorzetpanelen die inspectie van de bedekte structuur (opbouw, pleisterwerk) verhinderen.

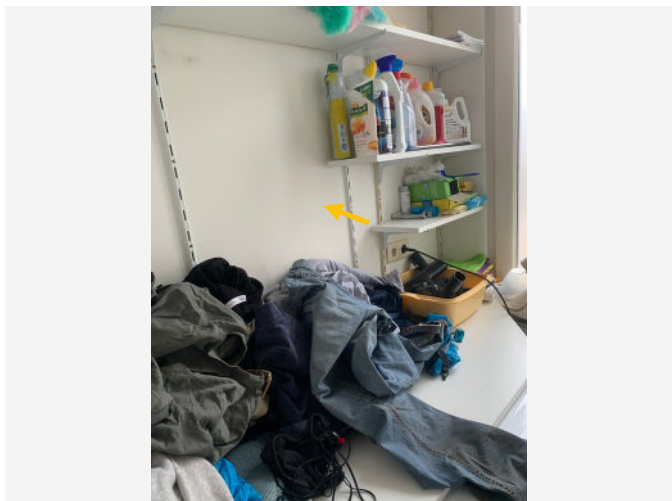
Fiche 6: Enkele muren bestaande uit voorzetpanelen (gyproc).

De muren werden afgewerkt met niet-asbestverdachte voorzetpanelen die inspectie van de bedekte structuur (opbouw, pleisterwerk) verhinderen.

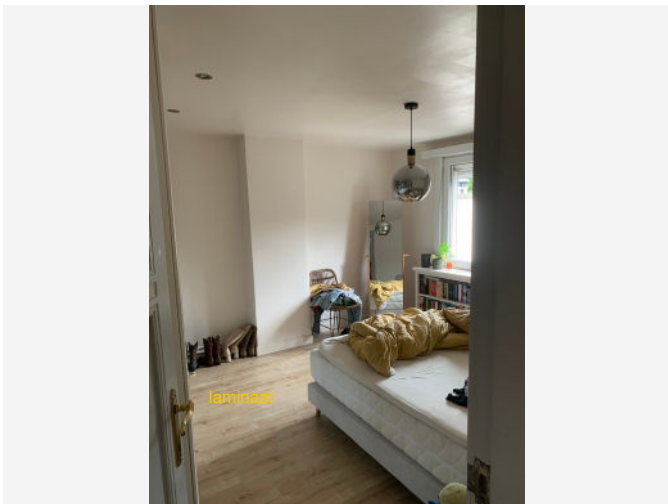
Niet-asbestverdacht vloermateriaal. Laminaat en keramische tegels.

Onder de vloeren kon niet gekeken worden.

Let op bij renovatie op oude linoleum, deze kan asbest bevatten en lijmen die gebruikt zijn om vloerzeilen vats te lijmen.

Laten onderzoeken voor je verder afbreekt.

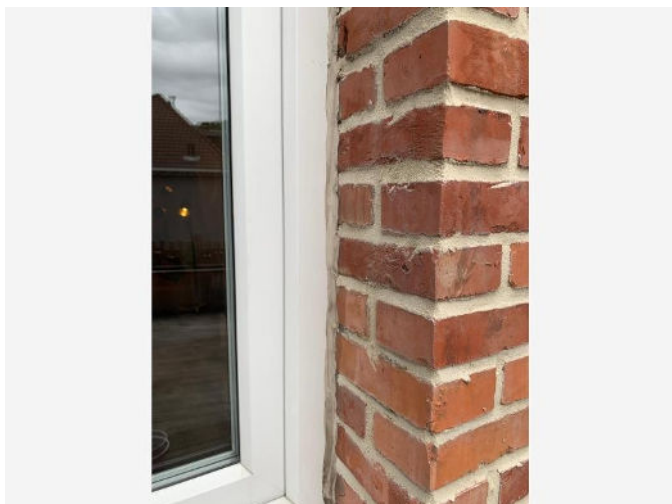
De kit aan de ramen is niet asbestverdacht.

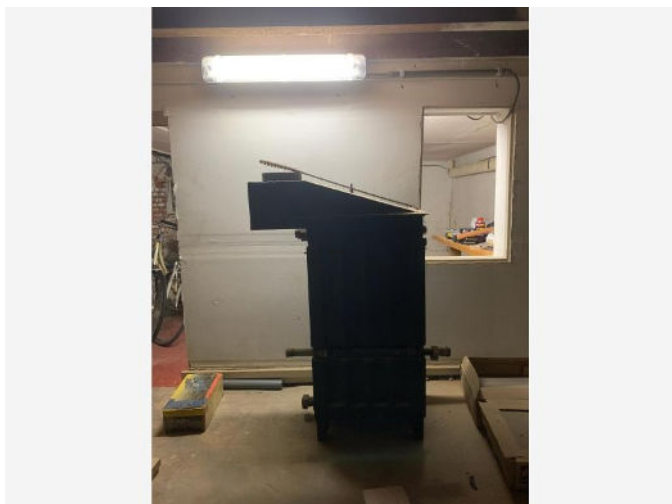
In oude cv kelets werden vroeger asbest dichtingen gebruikt.

Identificatiemethode	Redelijk vermoeden
Primaire drager	Ruimteverwarming
(Asbest)materiaal	Pakking, dichting
Bindmiddel	Karton - papier - viltachtig
Gebondenheid bindmiddel	Niet-hechtgebonden

De ketel in zijn geheel verwijderen, niet in stukken slijpen of demonteren.

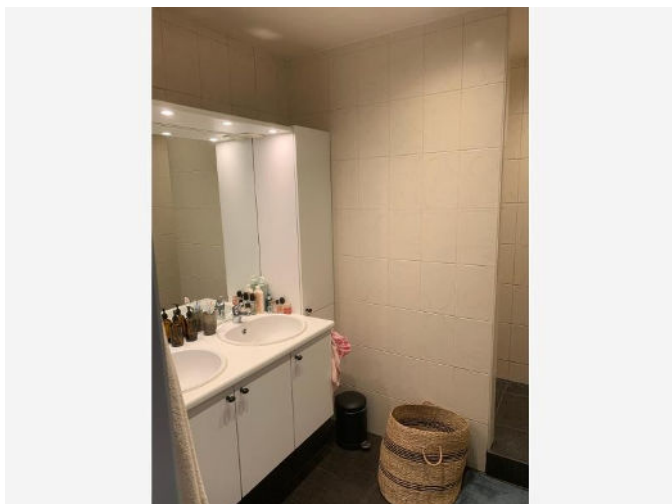
Binnenwanden en/of plafonds afgewerkt met een intacte laag faiencetegels zonder zichtbare beschadigingen. Inspectie van de onderliggende lijmlaag of tegels zelf is niet mogelijk zonder uitbreiding naar een destructief onderzoek.

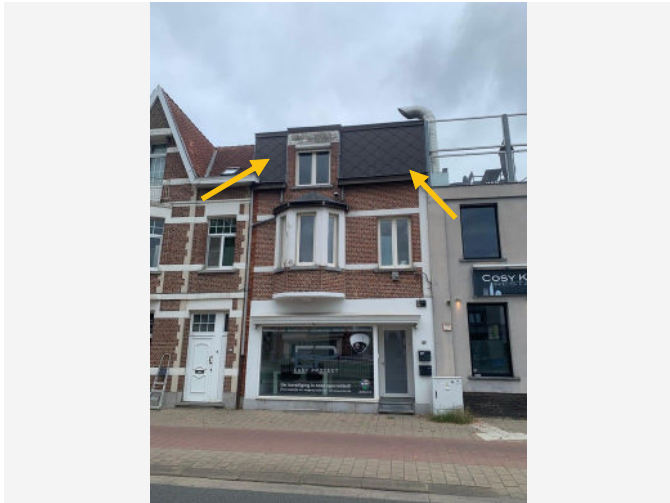
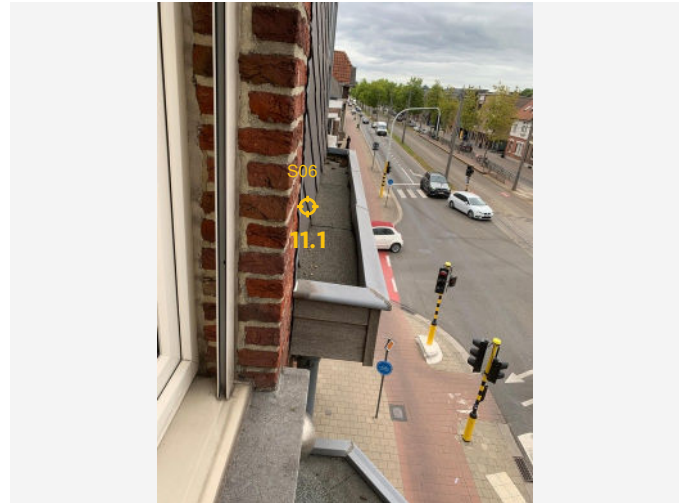
Fiche 11: Deel van de voorgevel met leien

Geen asbest

#	Type	Referentie	Resultaat
11.1	Puntmonster	S06	Geen asbest

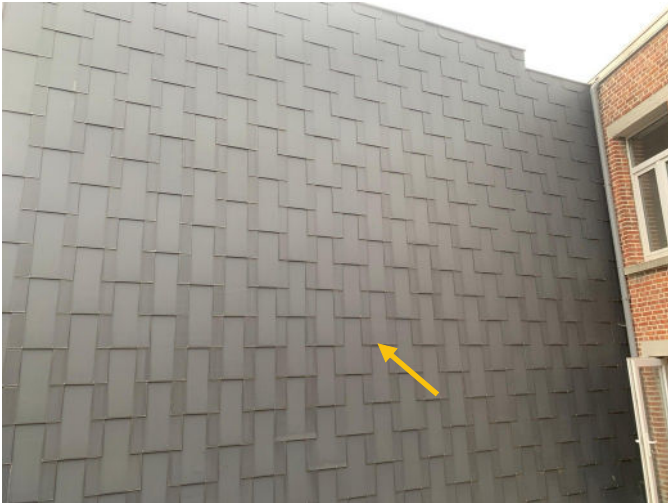
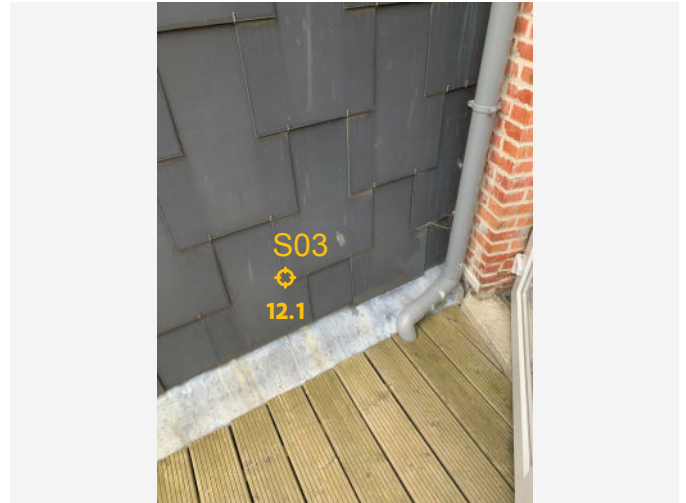
Fiche 12: Zijgevel met leien

Geen asbest

#	Type	Referentie	Resultaat
12.1	Puntmonster	S03	Geen asbest

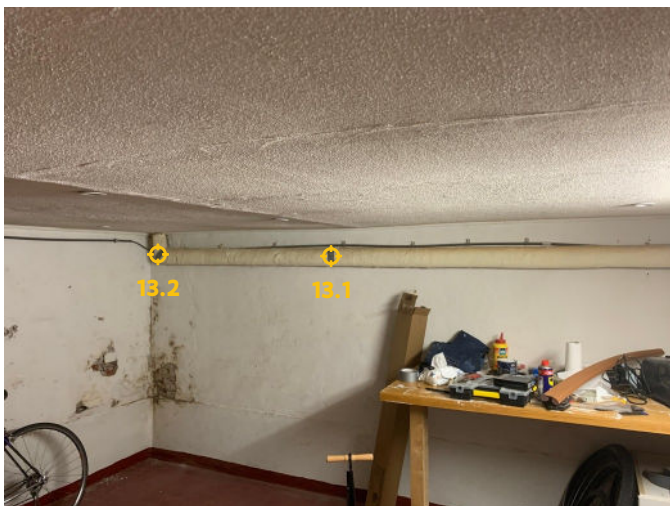
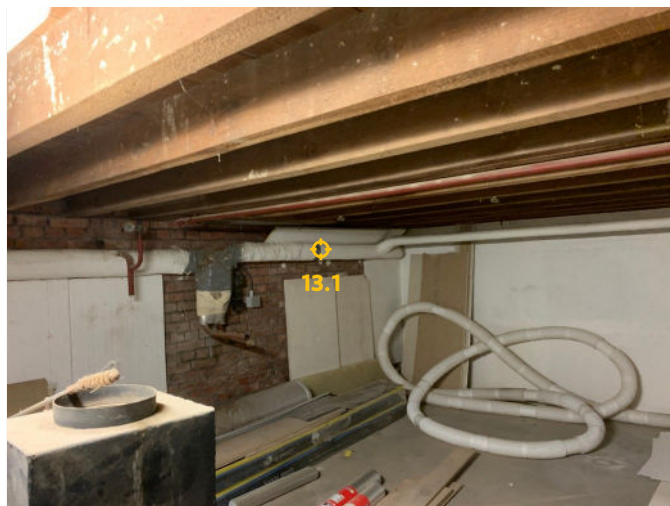
Fiche 13: Leidingisolatie (gips)

Geen asbest

#	Type	Referentie	Resultaat
13.1	Mengmonster	S04	Geen asbest
13.2	Mengmonster	S05	Geen asbest

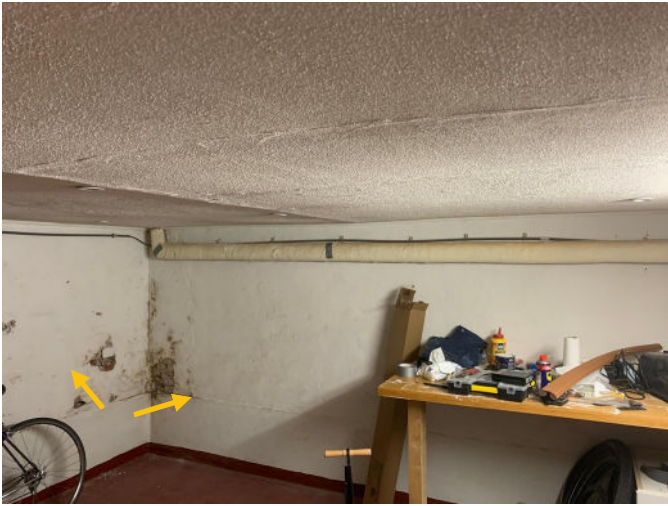
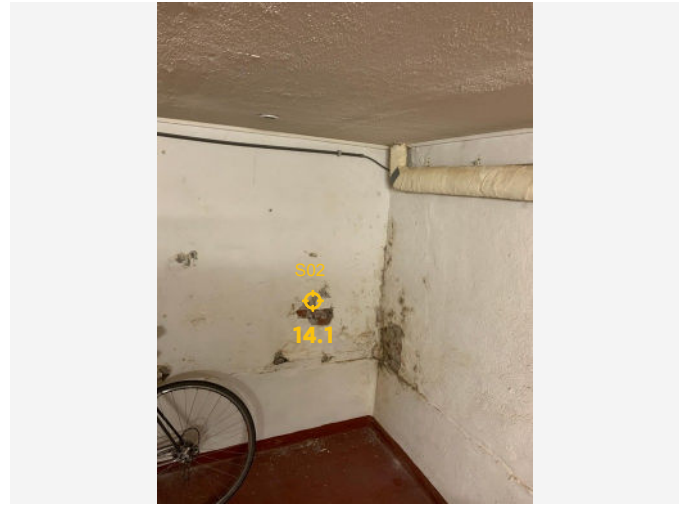
Fiche 14: Cementen smeerlaag

Geen asbest

#	Type	Referentie	Resultaat
14.1	Mengmonster	S02	Geen asbest

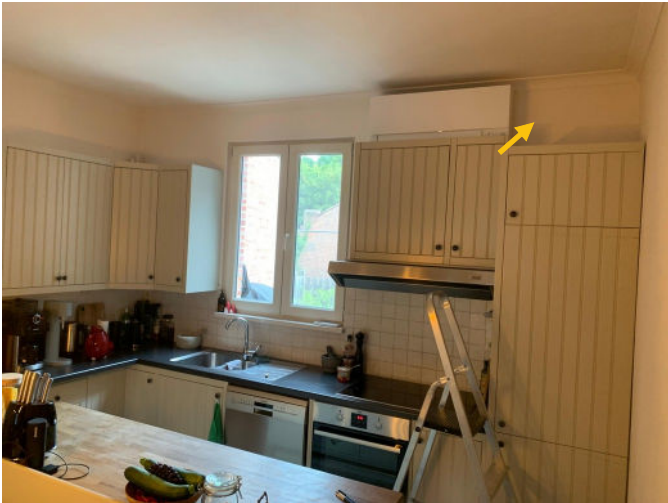
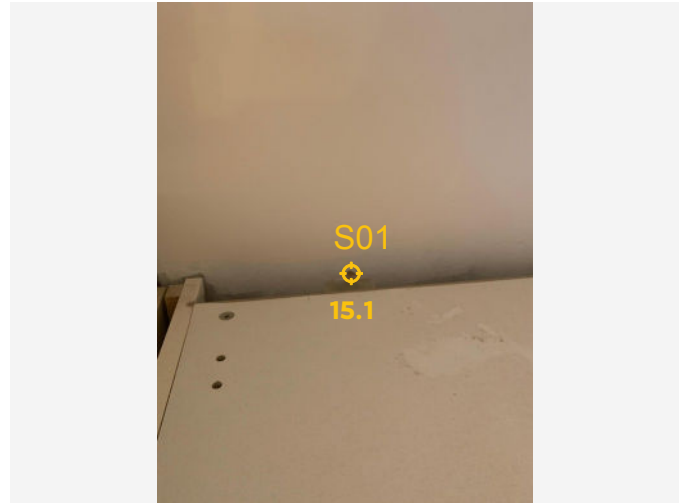
Fiche 15: Pleisterwerk wanden

Geen asbest

#	Type	Referentie	Resultaat
15.1	Mengmonster	S01	Geen asbest
