Asbestinventarisatetest

Kardinaal Sterckxstraat 43, 2530 Boechout

Attestnummer : 20260216-000031.000

Asbestveilig (maar mogelijk niet asbestvrij)

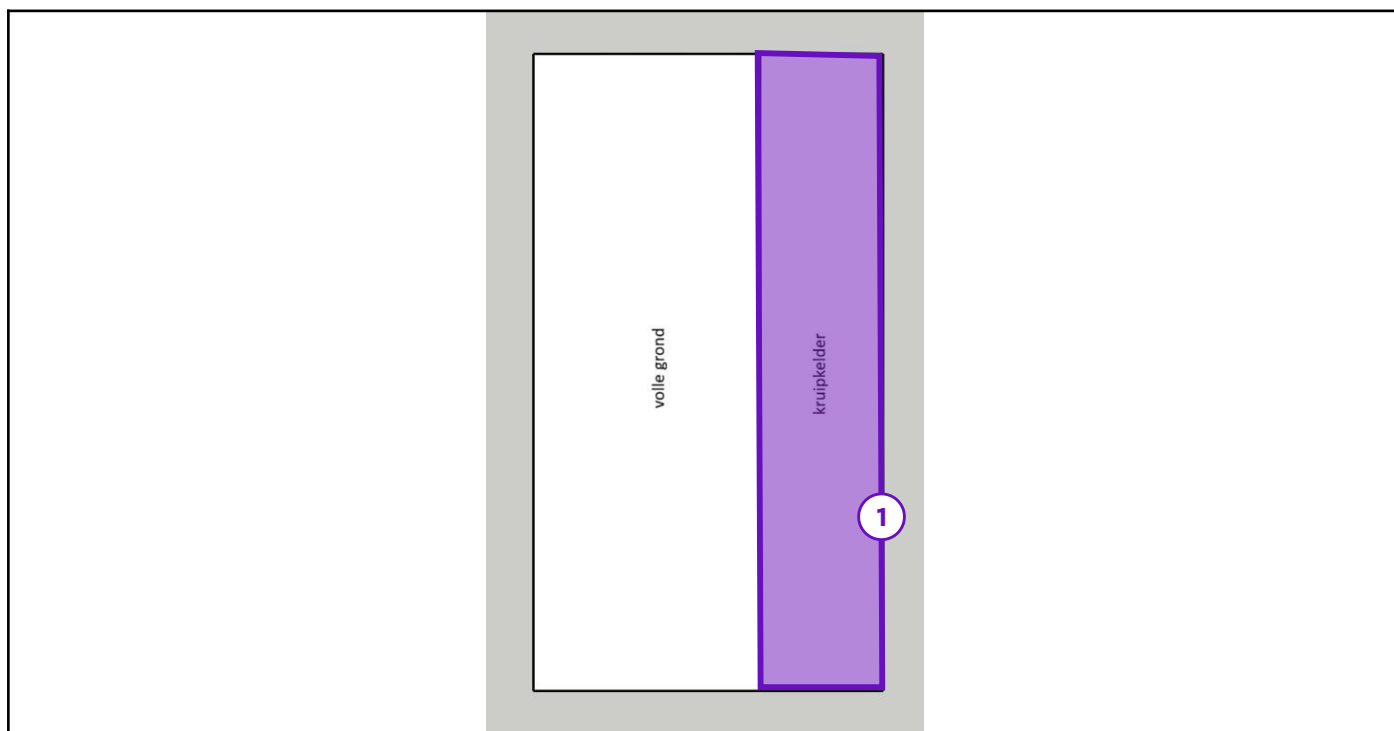
Plan 1.1: grondplan kruipkelder

Beschrijving	Type	Actie
1. kruipkelder	Beperking	-

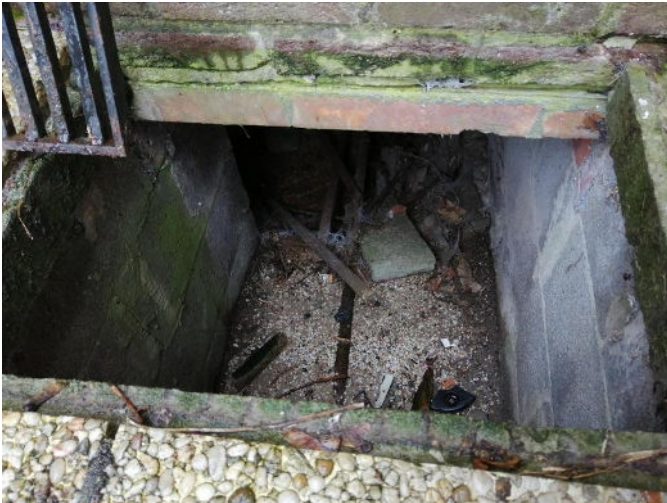
Situeringfoto

Permanente beperking

Reden: Het onderzoek kan niet uitgevoerd worden binnen de bepalingen van de Welzijnswet

Uitleg van de asbestdeskundige: onvoldoende vrije hoogte

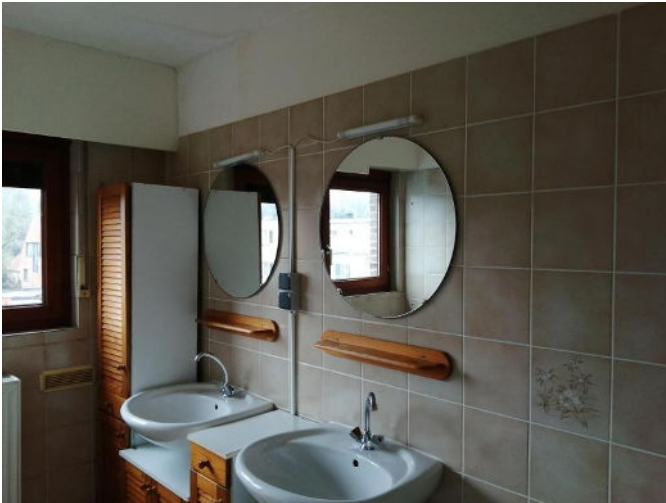
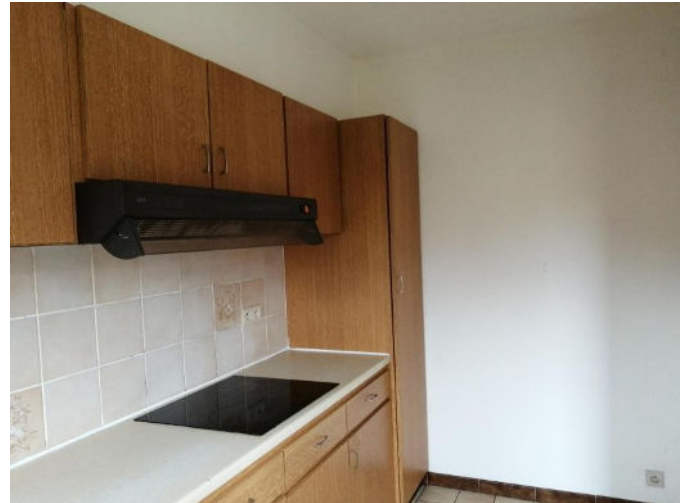
Informatie over een materiaal dat de asbestdeskundige niet kan waarnemen of vaststellen

Toepassing is niet waarneembaar.

Staalname enkel mogelijk mits destructief onderzoek.

Basis voor advies	niet-waarneembaar materiaal
Primaire drager	Binnenwand

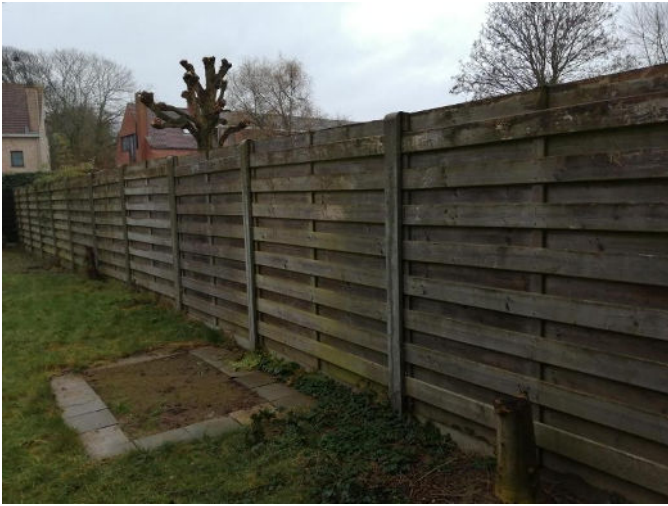
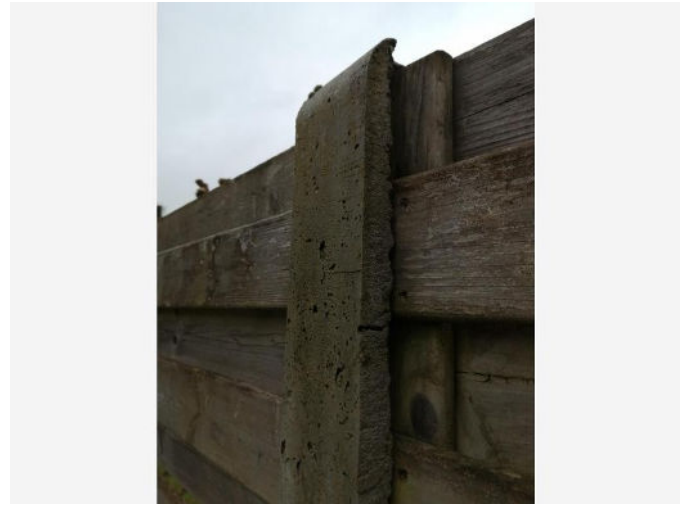
Fiche 3: tuinmuur rechts

Informatie over een niet-asbestverdacht materiaal

tuinmuur in houten schermen, gevat in betonnen gleufpalen

Basis voor advies	De asbestdeskundige beoordeelt het materiaal als niet-asbestverdacht.
Primaire drager	Wand vrijstaand (scheidingsmuur, ...)

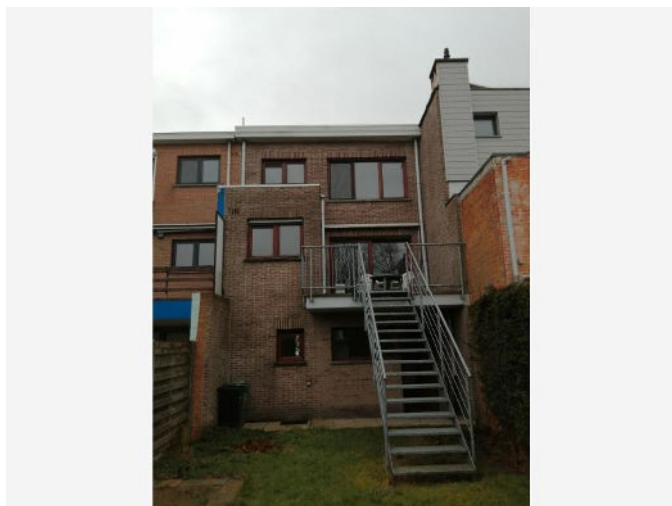
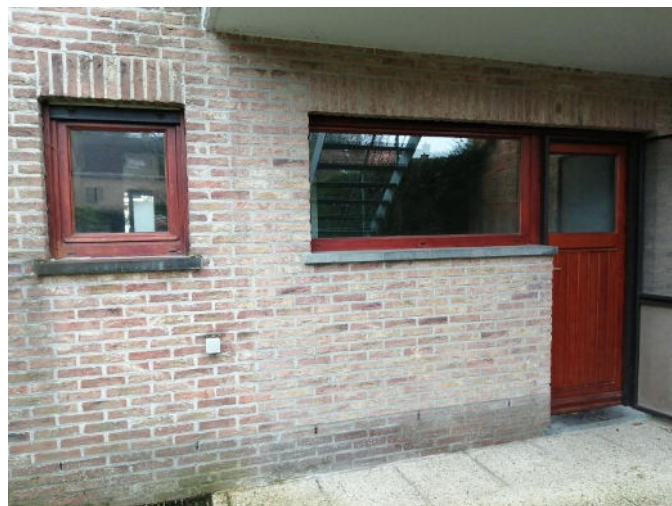
Informatie over een niet-asbestverdacht materiaal

afdak in beton (doorlopende vloerplaat 1ste verd.)

Basis voor advies	De asbestdeskundige beoordeelt het materiaal als niet-asbestverdacht.
--------------------------	---

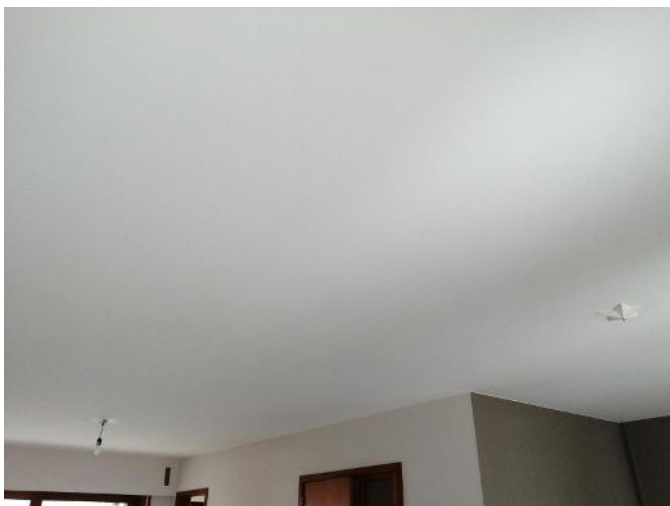
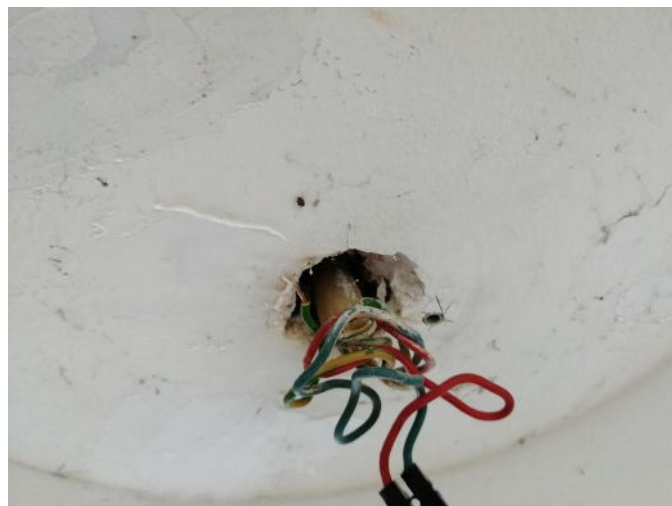
Conclusie

Geen asbest

#	Type	Referentie	Resultaat
5.1	Mengmonster	6020353785 Gips plafond	Geen asbest

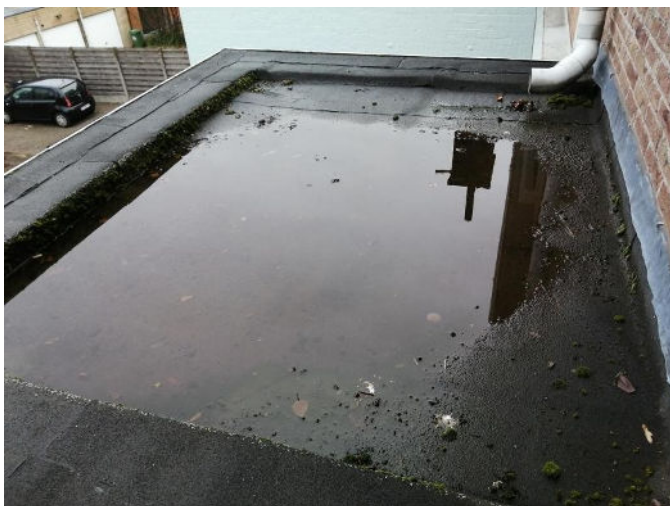
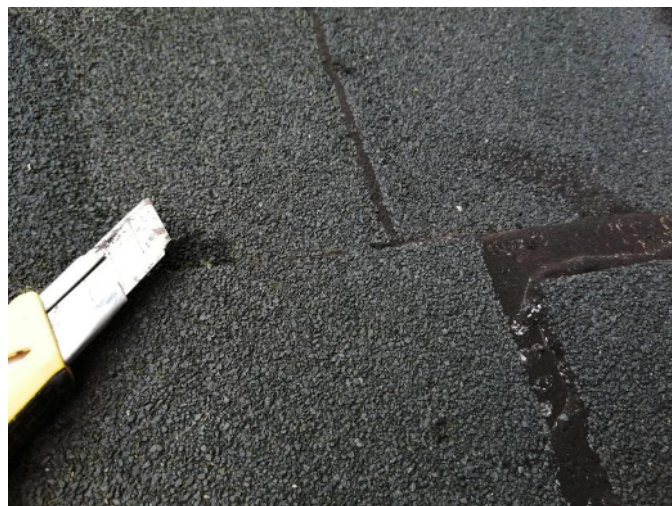
Fiche 6: roofing

Conclusie

Geen asbest

#	Type	Referentie	Resultaat
6.1	Puntmonster	6020353784 Roofing	Geen asbest

Beschrijving	roofing
Omgeving	Buiten
Primaire drager	Plat dak
Bindmiddel van materiaal	Bitumen (roofing, teer, asfalt)
Gebondenheid op basis van bindmiddel	Hecht
Hoeveelheid (oppervlakte - aantal)	<ul style="list-style-type: none">• 55,00 m² - 1 stuk• 5,00 m² - 1 stuk
Totale oppervlakte	60,00 m ²
Identificatiemethode	Een monstername door de asbestdeskundige met laboanalyse door een asbestlabo.
Destructieve handeling voor identificatie	Nee
Opmerking	Enkel toplaag wordt onderzocht.

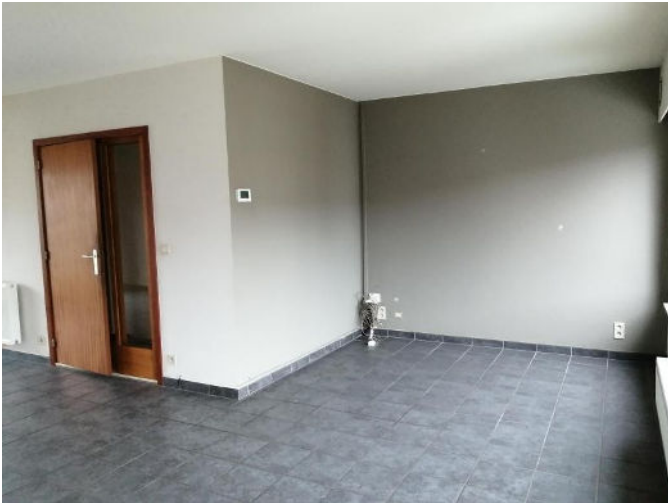
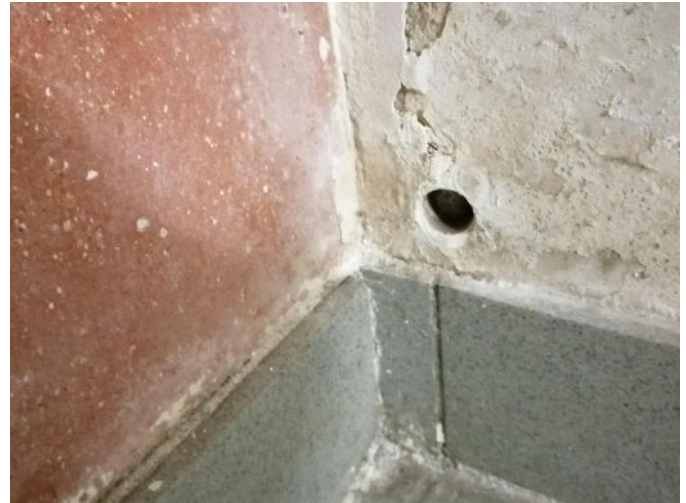
Fiche 7: gips wanden

Conclusie

Geen asbest

#	Type	Referentie	Resultaat
7.1	Mengmonster	6020353786 Gips wand	Geen asbest

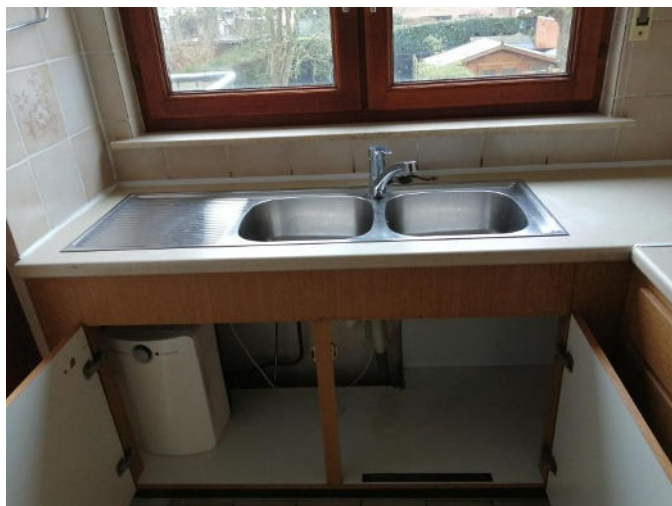
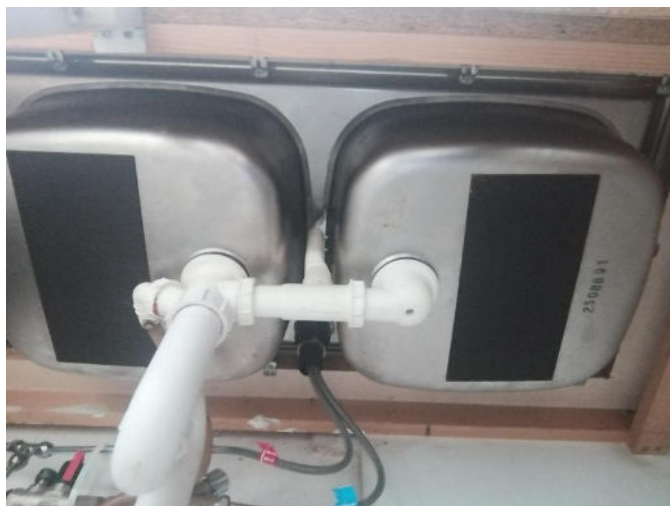
Fiche 8: anti-bonsplaat spoeltafel

Conclusie

Geen asbest

#	Type	Referentie	Resultaat
8.1	Puntmonster	6020353787 Anti-bonsplaat	Geen asbest

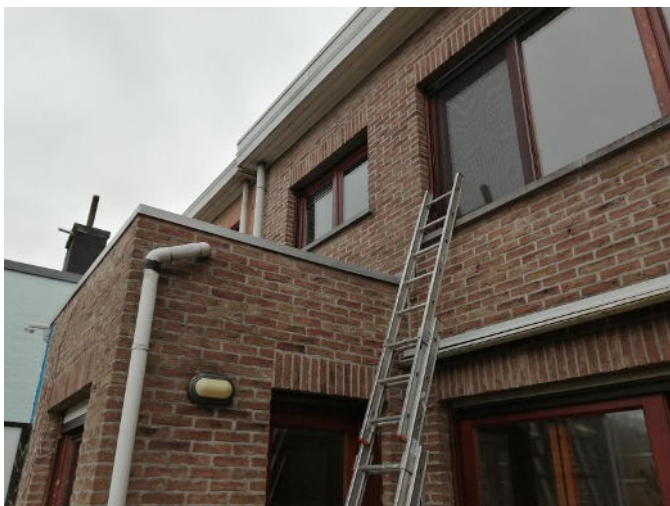
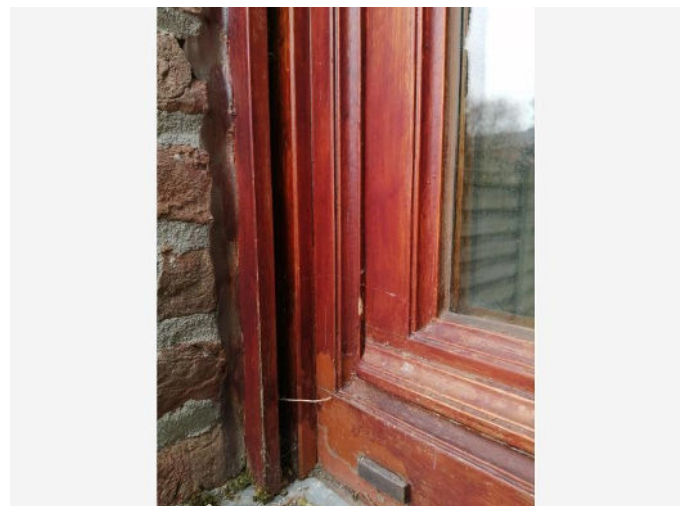
Beschrijving	Notitie	Terug te vinden op plannen
Fiche 9: mastiek buitenschrijnwerk	algemene toepassing van siliconen	Plan 1.2: grondplan gelijkvloers Plan 1.3: grondplan verdieping 1 Plan 1.4: grondplan verdieping 2
Fiche 10: CV-ketel & pakkingen	Installatie bouwjaar 2014	Plan 1.4: grondplan verdieping 2
Fiche 11: rookgaskanaal	Concentrisch rookgaskanaal (pvc/alu) tbv condenserende ketel (2014) Vanop badkamer (2de verd) met rechtstreekse dakdoorvoer.	-
Fiche 12: leidingisolatie	leidingisolatie in PE. (enkel toepassing voor waterleiding, geen toepassing voor hvac)	Plan 1.2: grondplan gelijkvloers
