Asbestinventarisatetest

Mussenhoevelaan 62, 2530 Boechout

Attestnummer : 20260223-000444.000

Niet-asbestveilig

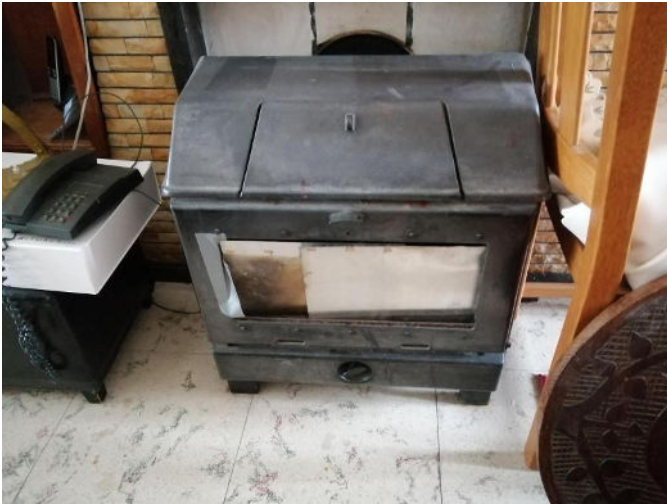
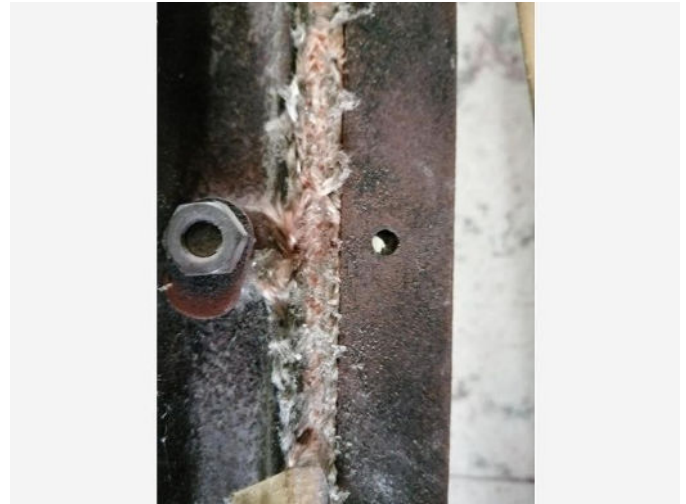
Eindbeoordeling materiaalrisico	Laag materiaalrisico en/of verlaagde kans op vezelvrijgave
---------------------------------	------------------------------------------------------------

Gebondenheid	Categorie 3: niet-hechtgebonden met weinig of geen matrix
Asbestsoort (vezeltype)	Alleen chrysotiel
Asbestconcentratie	Hoog ($\geq 50\%$)
Afschermingsgraad van het gehele materiaal	Stootvaste afscherming of omkasting
Toestand van het materiaal	Matig beschadigd, matig verweerd

#	Type	Referentie	Resultaat
1.1	Puntmonster	6020353783 Koord kachel	Chrysotiel

Beschrijving	koord kachel
Omgeving	Binnen
Primaire drager	Ruimteverwarming
Asbestmateriaal	Koord, lint, band, strip
Bindmiddel van asbestmateriaal	Weinig of geen bindmiddel (textiel, bevloking, ...)
Gebondenheid op basis van bindmiddel	Niet-hechtgebonden
Hoeveelheid (lengte - omtrek - aantal)	<ul style="list-style-type: none">• 2,00 m - 2,00 cm - 1 stuk
Totale oppervlakte	0,04 m ²
Eenvoudig bereikbaar	Ja
Bevestigingswijze	<ul style="list-style-type: none">• Geklemd
Identificatiemethode	Een monstername door de asbestdeskundige met laboanalyse door een asbestlabo.
Destructieve handeling voor identificatie	Nee

- Zorg voor een veilig beheer. Vermijd het beschadigen van het asbestmateriaal. Controleer de toestand jaarlijks op wijzigingen.

- Eenvoudige handelingen: mag via doe-het-zelf of door werknemer(s) met opleidingsattest eenvoudige handelingen
Bij vervanging of buitendienststelling van de kachel kan de afdichtkoord verwijderd worden.

Indien de kachel definitief buiten dienst wordt gesteld, demonteer dan het kacheldeurtje met de afdichtkoord. Pak het geheel dubbel luchtdicht in, plak af met tape.

Voer dit geheel af als asbestafval naar een erkend inzamelpunt. Wat rest van de kachel kan afgevoerd langs gewone weg. Hou rekening met de eventuele (thans niet waarneembare) koord bij de schouwaansluiting. Is die aanwezig, voer die dan op dezelfde werkwijze af.

Indien de kachel terug in dienst dient worden genomen moet de koord uiterst voorzichtig uit de deur worden verwijderd, en onmiddellijk dubbel luchtdicht verpakt te worden. Ook deze koord voer je af naar een erkend inzamelpunt.

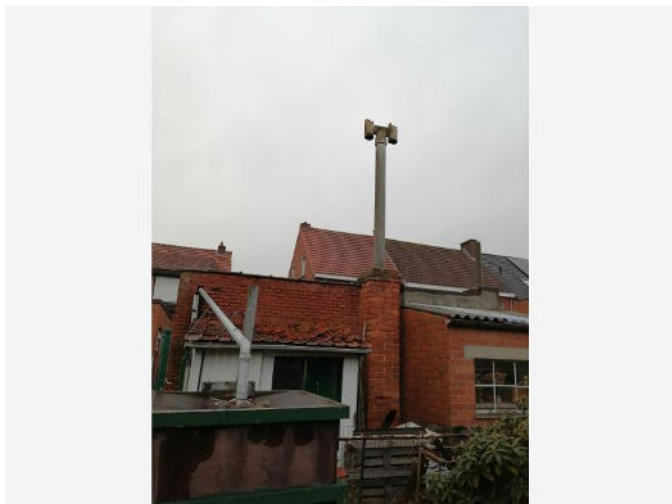
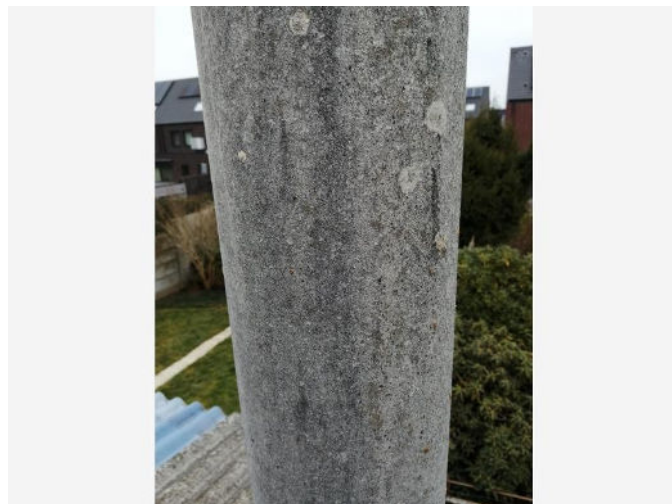
Eindbeoordeling materiaalrisico	Verhoogd materiaalrisico en/of verhoogde kans op vezelvrijgave
---------------------------------	----------------------------------------------------------------

Gebondenheid	Categorie 1: hechtgebonden in oorsprong
Asbestsoort (vezeltype)	Crocidoliet aanwezig
Asbestconcentratie	Laag (< 50%)
Afschermingsgraad van het gehele materiaal	Geheel of deels vrij aan de buitenlucht
Toestand van het materiaal	Matig beschadigd, matig verweerd

Beschrijving	rookkanaal bovendaks
Omgeving	Buiten
Primaire drager	HVAC infrastructuur en uitrusting
Asbestmateriaal	Rookgaskanaal
Bindmiddel van asbestmateriaal	Cement
Gebondenheid op basis van bindmiddel	Hecht
Hoeveelheid (lengte - omtrek - dikte - aantal)	<ul style="list-style-type: none">• 3,00 m - 0,50 cm - 0,50 cm - 1 stuk
Totaal volume	< 0,001 m ³
Eenvoudig bereikbaar	Ja
Bevestigingswijze	<ul style="list-style-type: none">• Verlijmd, ingegoten, versmeerd
Identificatiemethode	<p>De asbestdeskundige beoordeelt het materiaal als asbestverdacht en dus asbesthoudend, en dit zonder monstername.</p> <p>Motivatie: De monstername brengt andere schade aan dan schade die inherent is aan de monstername.</p>
Destructieve handeling voor identificatie	Nee

- Zorg voor een veilig beheer. Vermijd het beschadigen van het asbestmateriaal. Controleer de toestand jaarlijks op wijzigingen.
- Verwijder dit asbestmateriaal zo snel mogelijk. Volg de toestand goed op.

Maak nu het buisdeel los van het opgaande metselwerk. Breek hierbij de buis niet. Eens de buis los zit, deze in geheel uitnemen. Zorg voor een veilig verticaal transport zodat de buis niet breekt.

Pak de buis dubbel luchtdicht in. (adequate verpakking is doorgaans te koop in het containerpark, of gebruik 2x folie en tape)

Alles afvoeren als asbestafval naar een erkend inzamelpunt.

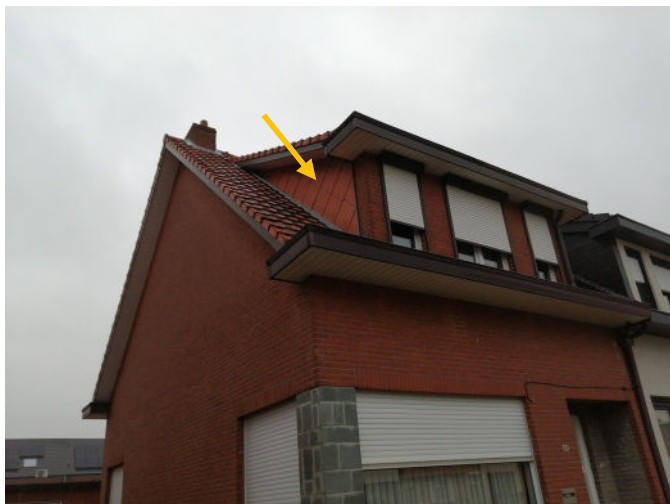
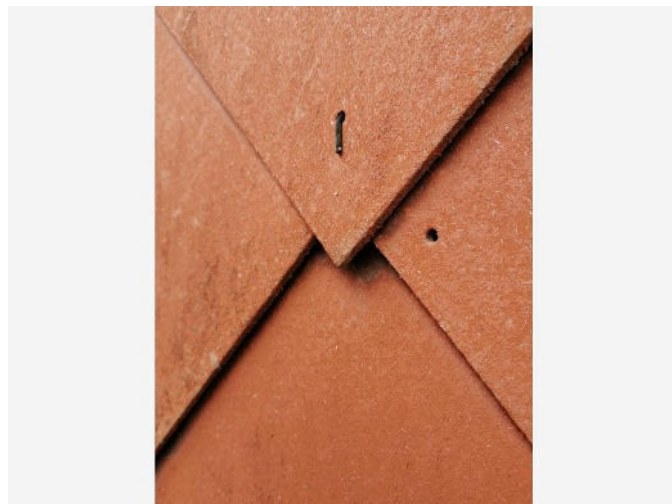
Eindbeoordeling materiaalrisico	Laag materiaalrisico en/of verlaagde kans op vezelvrijgave
---------------------------------	------------------------------------------------------------

Gebondenheid	Categorie 1: hechtgebonden in oorsprong
Asbestsoort (vezeltype)	Alleen chrysotiel
Asbestconcentratie	Laag (< 50%)
Afschermingsgraad van het gehele materiaal	Geheel of deels vrij aan de buitenlucht
Toestand van het materiaal	Licht beschadigd, licht verweerd. Intact calciumsilicaatmateriaal of categorie III 'gebondenheid'

#	Type	Referentie	Resultaat
3.1	Puntmonster	6020353777 Lei	Chrysotiel

Beschrijving	leien dakkapellen
Omgeving	Buiten
Primaire drager	Wand buitenschil
Asbestmateriaal	Dak- en gevelbekleding - Lei, shingle
Bindmiddel van asbestmateriaal	Cement
Gebondenheid op basis van bindmiddel	Hecht
Hoeveelheid (oppervlakte - aantal)	<ul style="list-style-type: none">• 3,00 m² - 1 stuk• 3,00 m² - 1 stuk• 3,00 m² - 1 stuk• 3,00 m² - 1 stuk
Totale oppervlakte	12,00 m ²
Eenvoudig bereikbaar	Ja
Bevestigingswijze	<ul style="list-style-type: none">• Genageld, geniet
Identificatiemethode	Een monstername door de asbestdeskundige met laboanalyse door een asbestlabo.
Destructieve handeling voor identificatie	Nee

- Zorg voor een veilig beheer. Vermijd het beschadigen van het asbestmateriaal. Controleer de toestand jaarlijks op wijzigingen.

- Eenvoudige handelingen: mag via doe-het-zelf of door werknemer(s) met opleidingsattest eenvoudige handelingen
De werken kunnen door de bouwheer zelf worden uitgevoerd, maar de voorkeur voor deze werken gaat uit naar een aannemer met opleidingsattest. De leien zitten immers genageld en het breken van de leien dient voorkomen te worden.

De leien één per één losmaken zonder deze te breken. Zorg voor veilig verticaal transport, gooi de leien niet zomaar naar beneden.

Pak de leien dubbel luchtdicht in (adequate verpakkingsmiddelen zijn doorgaans te koop op het containerpark), Tape de verpakkingen telkens luchtdicht af.

Afvoeren als asbestafval naar een erkend inzamelpunt.

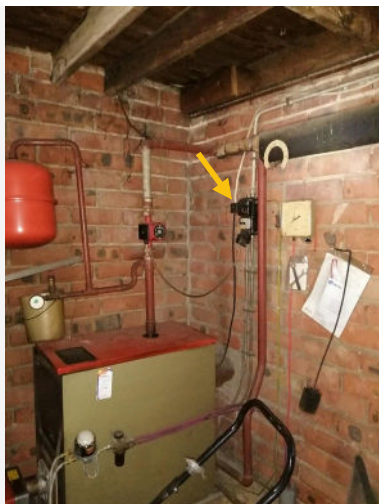
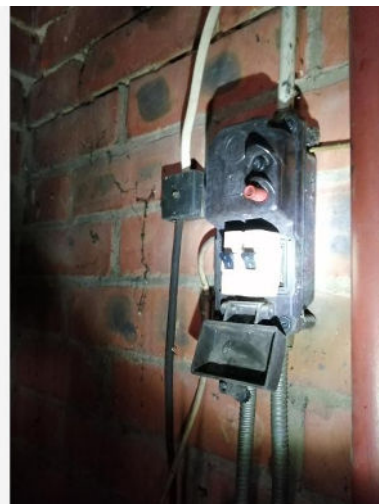
Het asbestmateriaal valt onder de mijlpaal van 2040.

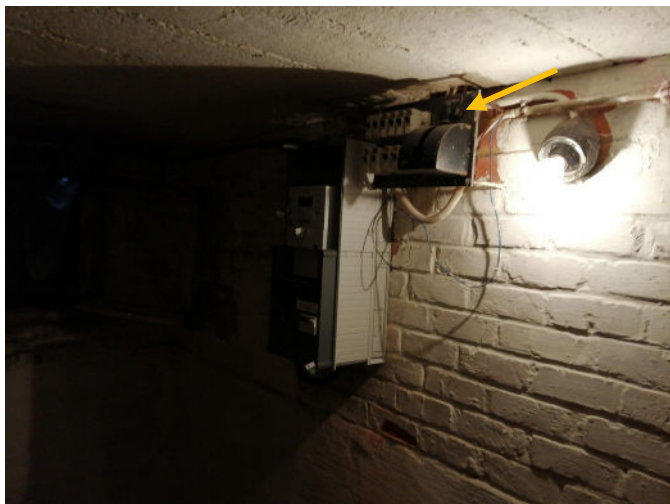
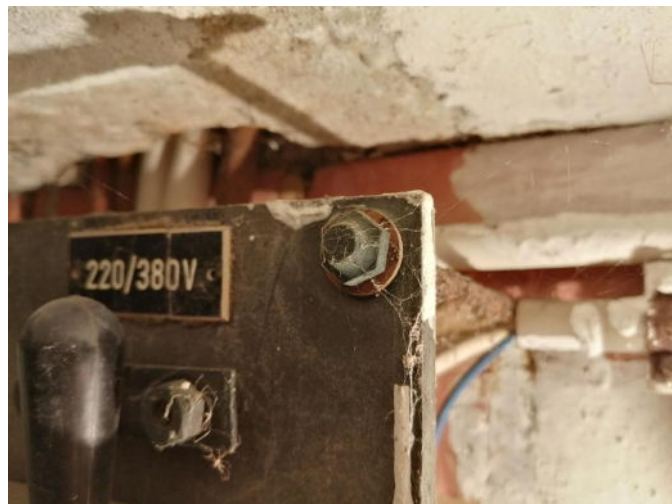
Beschrijving	bakeliet elektrisch installatiemateriaal
Omgeving	Binnen
Primaire drager	Communicatie en elektrische infrastructuur en uitrusting
Asbestmateriaal	Plaat, paneel, tablet - Type Bakeliet
Bindmiddel van asbestmateriaal	Kunststof of -hars
Gebondenheid op basis van bindmiddel	Hecht
Hoeveelheid (oppervlakte - dikte - aantal)	• 0,10 m ² - 0,30 cm - 1 stuk
Totaal volume	< 0,001 m ³
Eenvoudig bereikbaar	Ja
Bevestigingswijze	• Geschroefd
Identificatiemethode	De asbestdeskundige beoordeelt het materiaal als asbestverdacht en dus asbesthoudend, en dit zonder monstername. Motivatie: De monstername brengt andere schade aan dan schade die inherent is aan de monstername.
Destructieve handeling voor identificatie	Nee

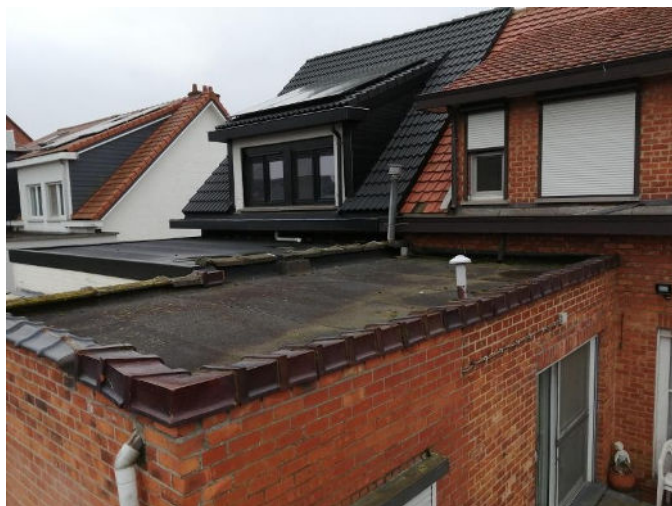
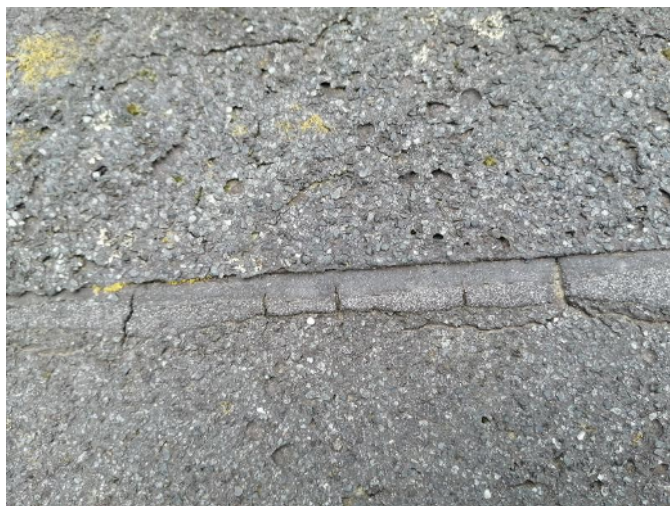
Fiche 10: roofing woning

Geen asbest

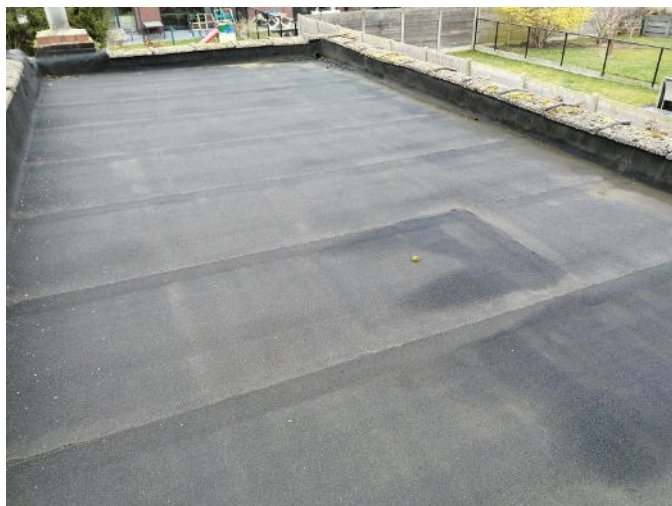
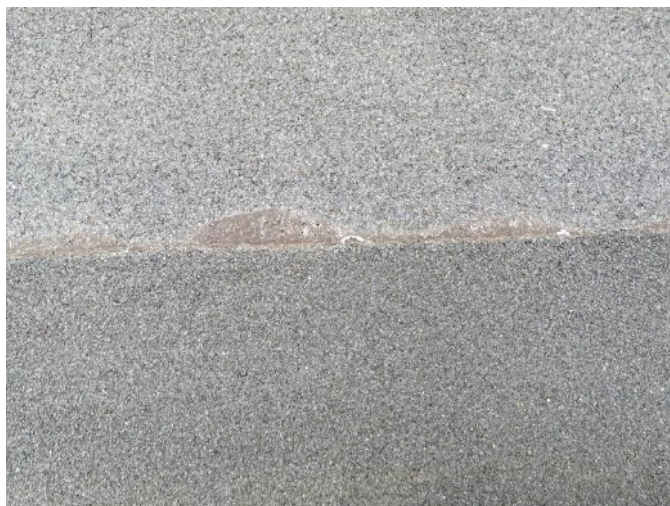
Fiche 11: roofing garage

Geen asbest

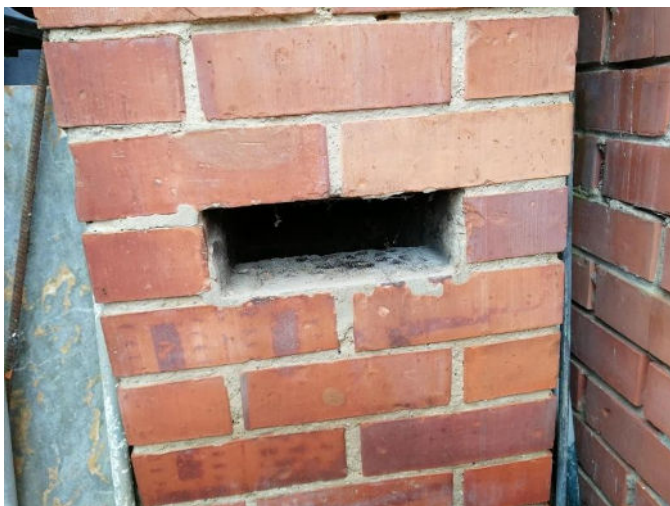
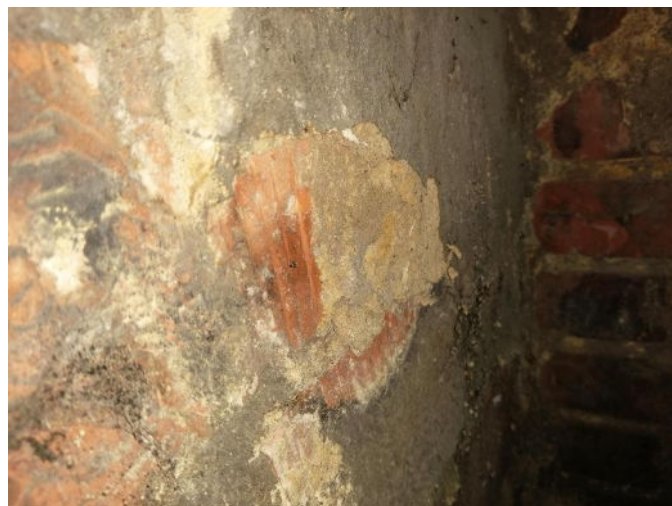
Fiche 14: binnenbezetting rookkanaal

Geen asbest

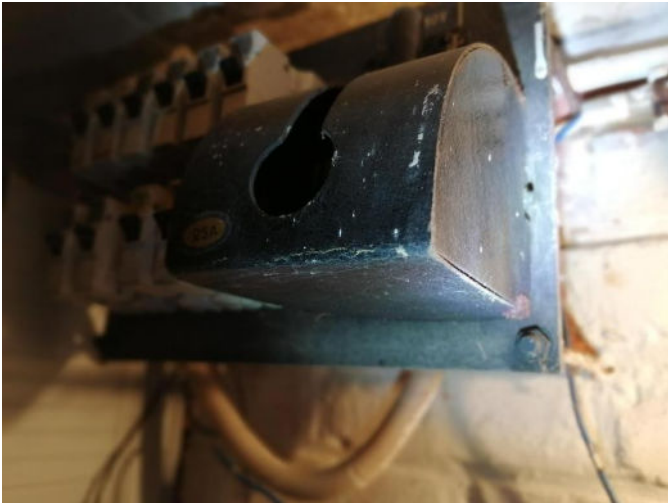
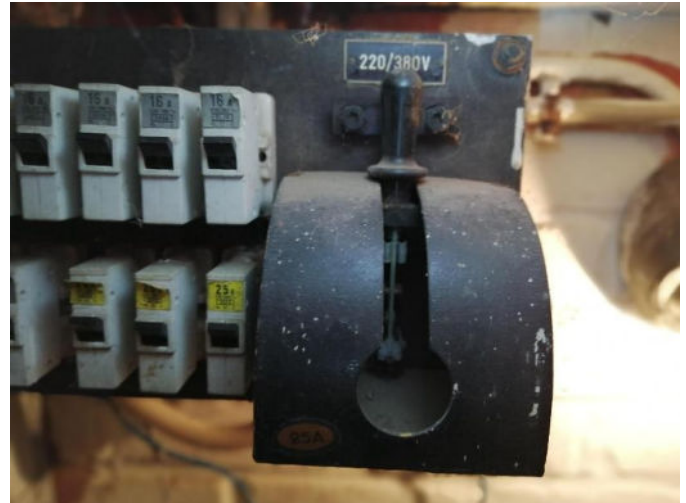
Fiche 15: vlamkap hoofdschakelaar

Geen asbest

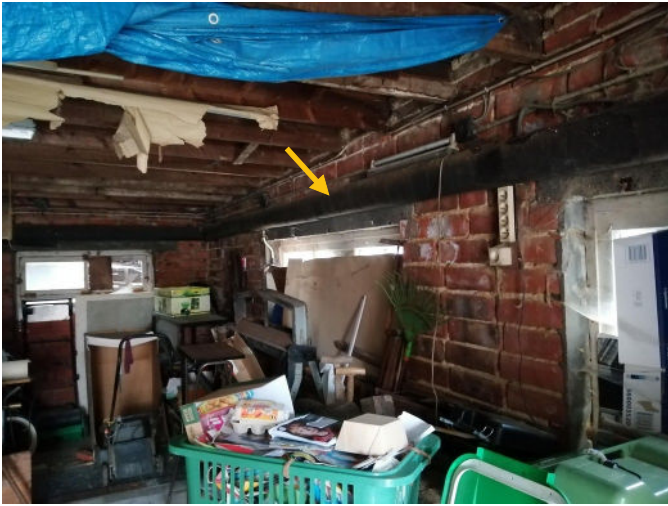
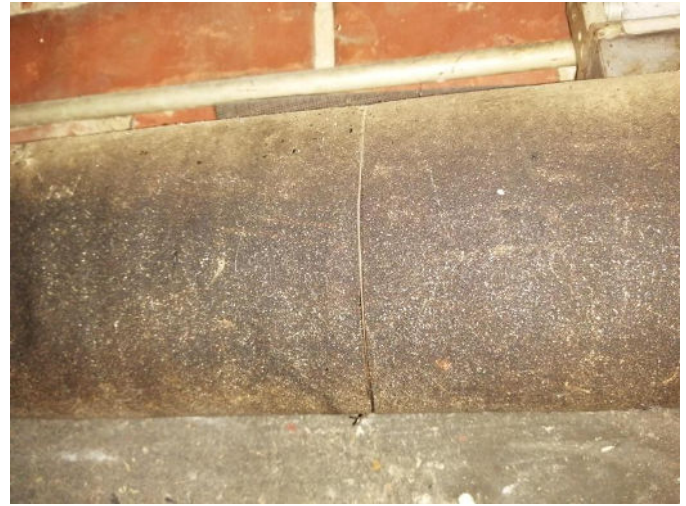
Fiche 18: bitumineuze mantel isolatie cv-buis - garage

Geen asbest

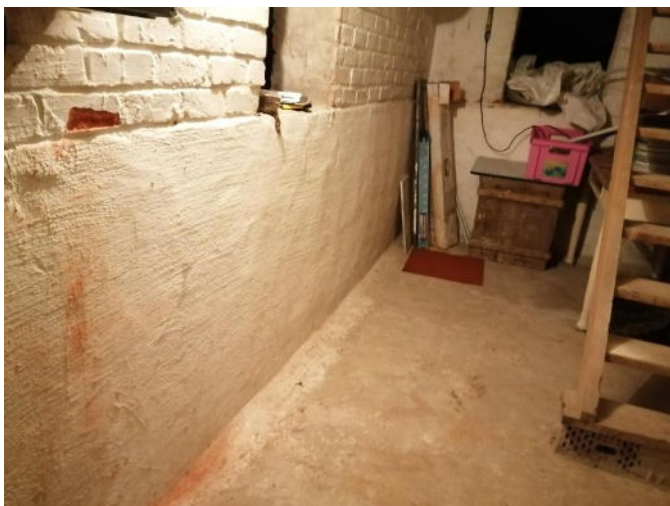
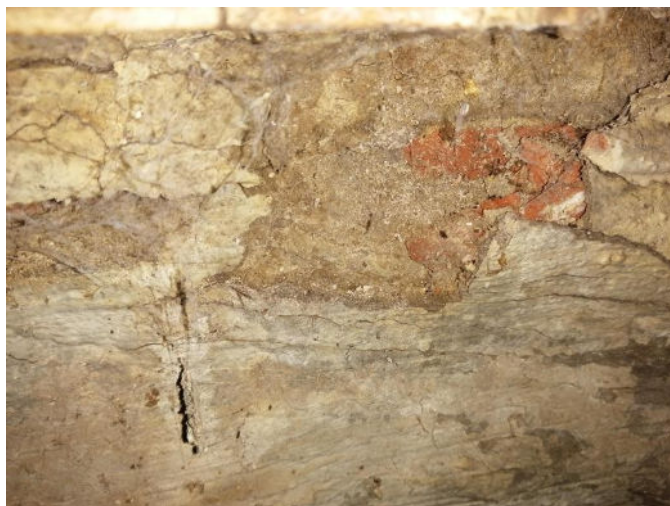
Fiche 19: cementbezetting kelder

Geen asbest

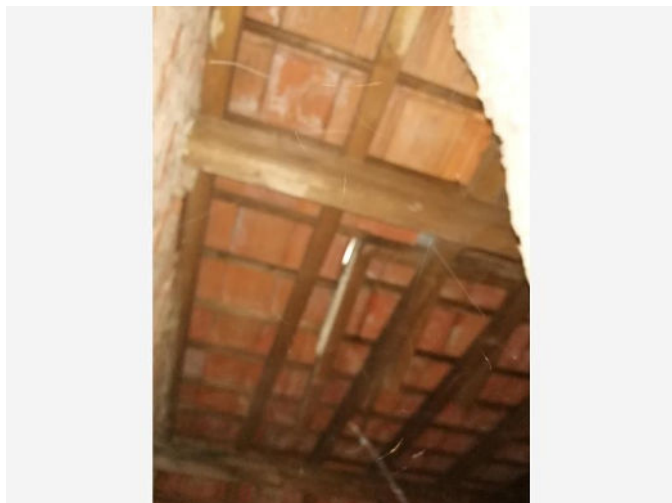
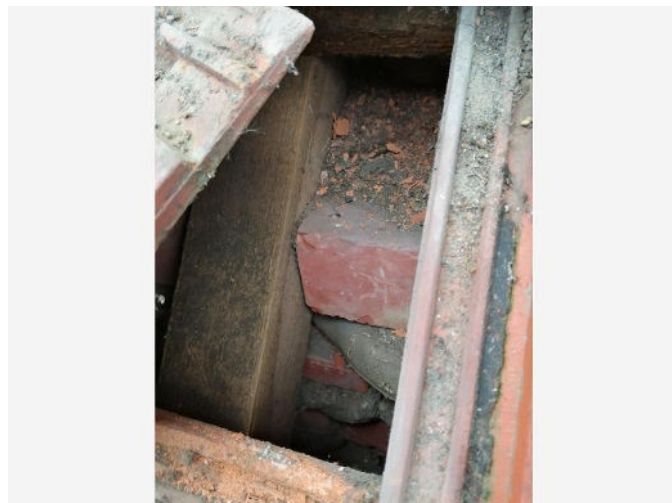
Beschrijving	Notitie	Terug te vinden op plannen
Fiche 23: lift	-	-
Fiche 24: onderdak	onderdak ontbreekt (woning & berging)	Plan 1.4: dakplan woning Plan 2.1: grondplan garage & berging
