# Asbestinventarisatetest

Provinciesteenweg 363, 2530 Boechout

Attestnummer : 20260305-000127.000

## Niet-asbestveilig

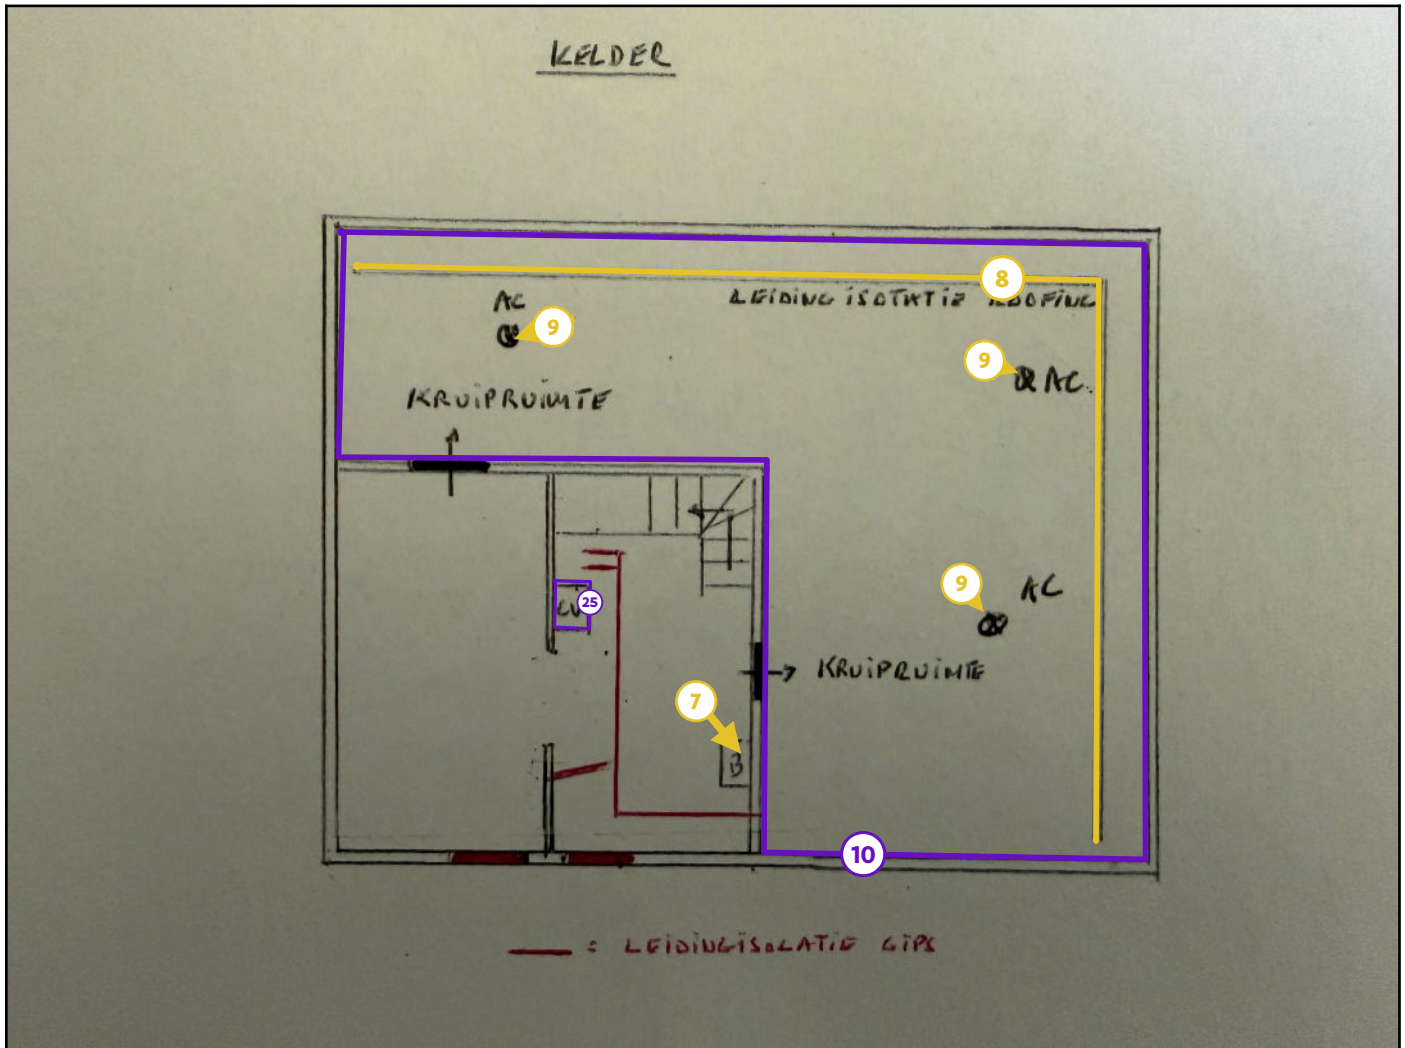
## Plan 1.11: kelder

| Beschrijving | Type | Actie |
|---|---|---|
| 7. Bakeliet schakelkast /meterkast | Asbestmateriaal | Zorgvuldig beheren |
| 8. Roofing rond leidingisolatie kruipkelder | Asbestmateriaal | Zorgvuldig beheren |
| 9. Steunpaal | Asbestmateriaal | Zorgvuldig beheren |
| 10. Kruipkelder | Beperking | - |

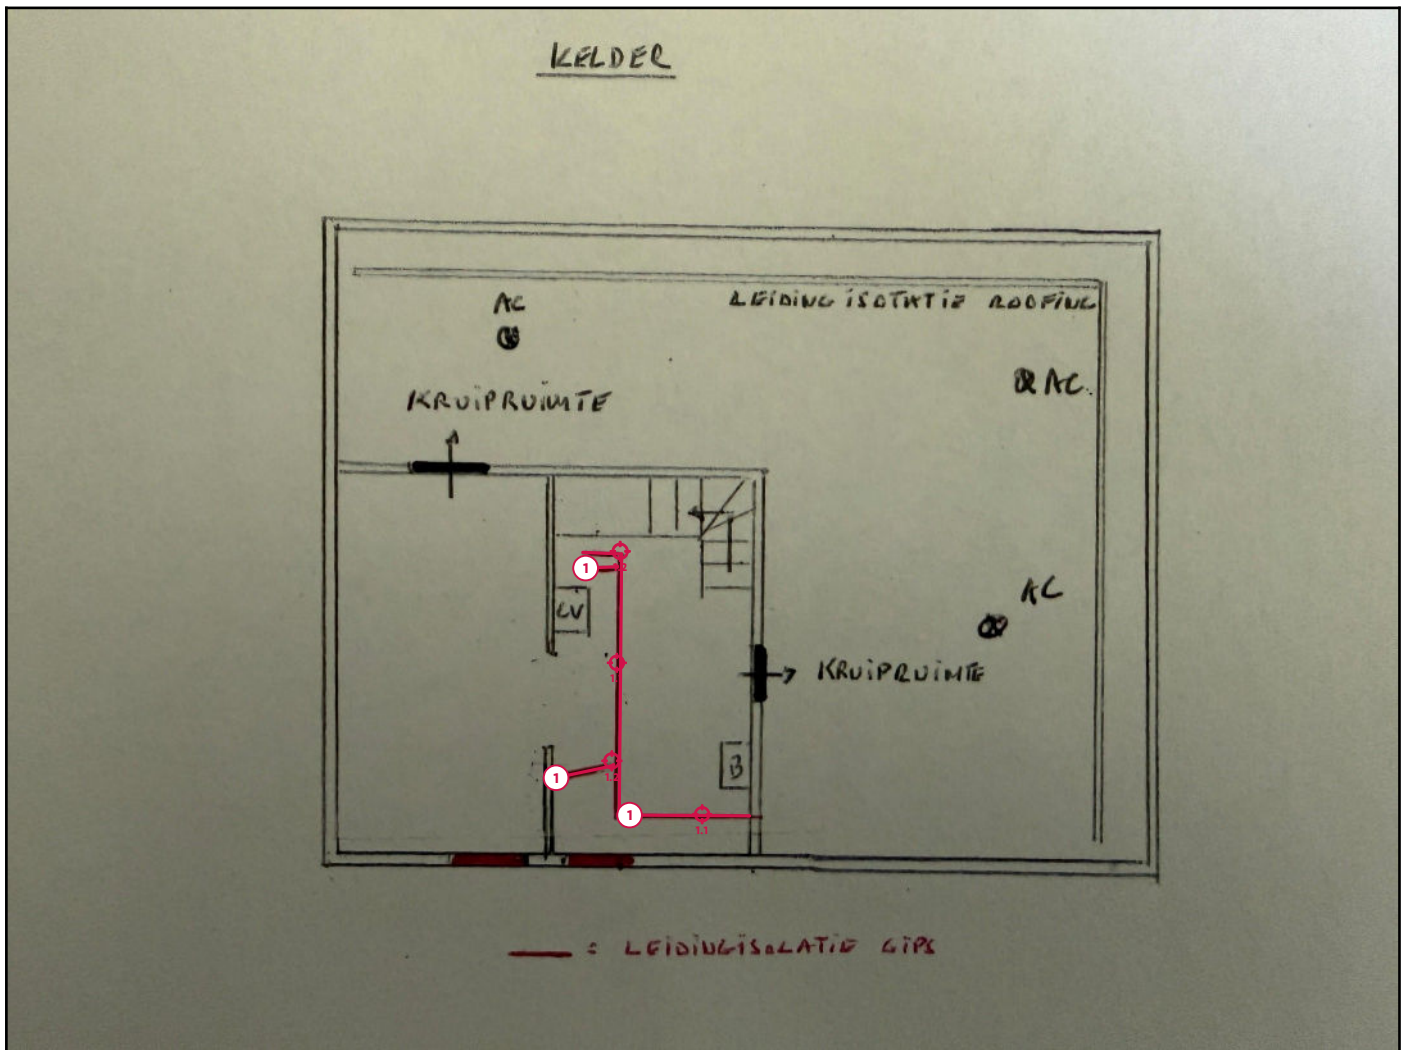
## Plan 1.12: kelder (leidingisolatie)

| Beschrijving | Type | Actie |
|---|---|---|
| 1. Leidingisolatie (gips) | Asbestmateriaal | Dringend verwijderen |

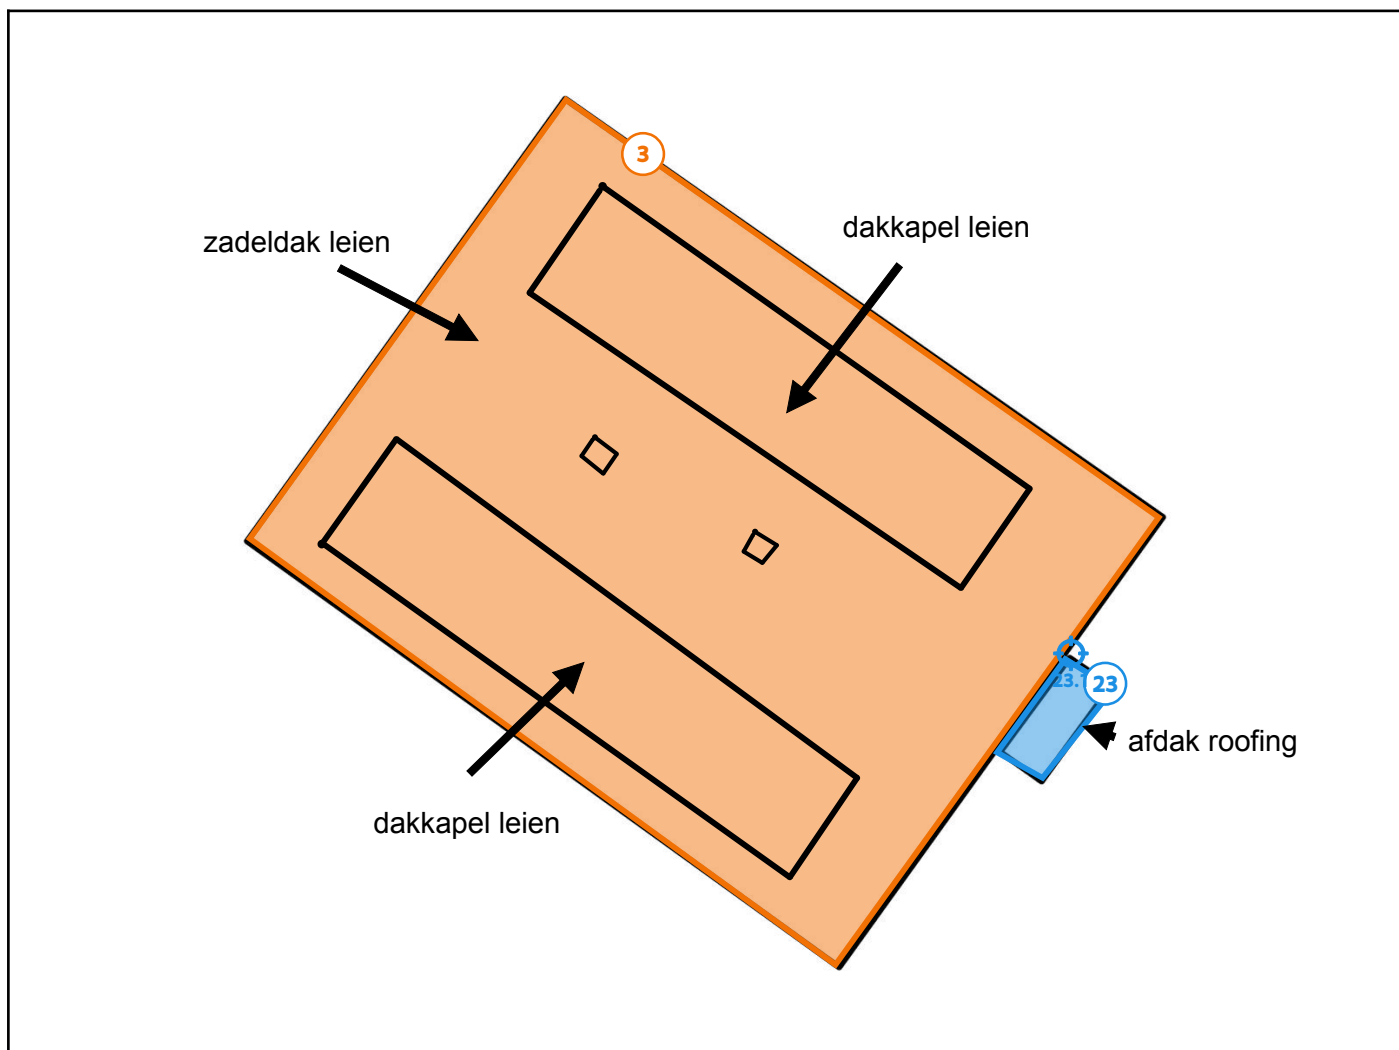
## Plan 1.14: woning (dak)

| Beschrijving | Type | Actie |
|---|---|---|
| 3. Dak bestaande uit leien | Asbestmateriaal | <a href="#">Verwijderen</a> |

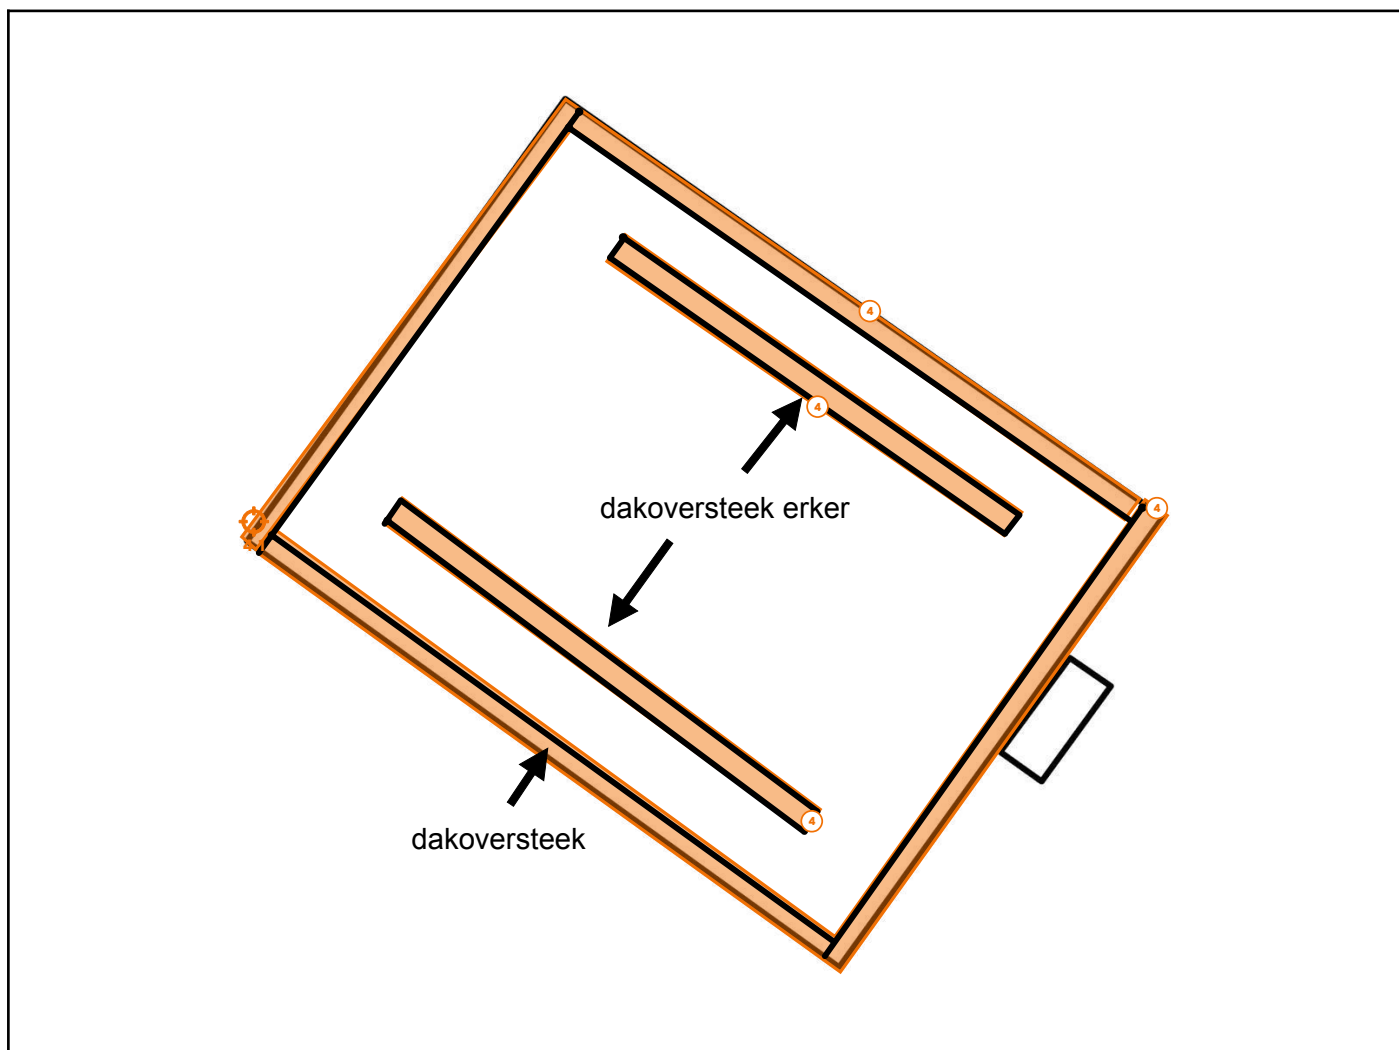
## Plan 1.16: woning (dakoversteek)

| Beschrijving | Type | Actie |
|---|---|---|
| 4. Platen dakoversteek | Asbestmateriaal | <a href="#">Verwijderen</a> |

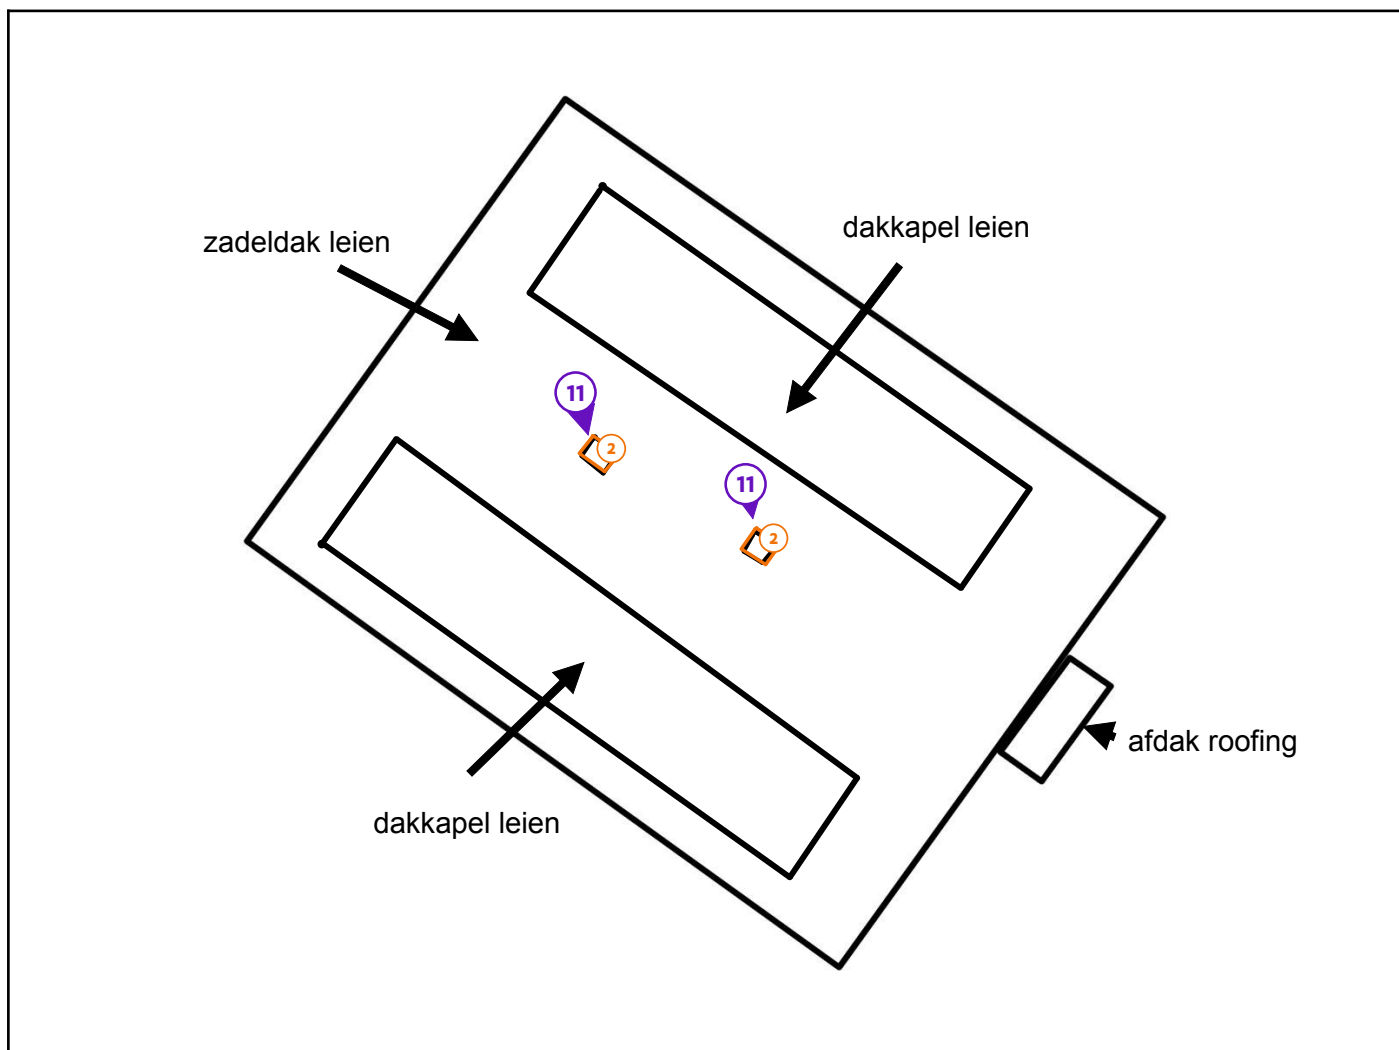
## Plan 1.17: woning (schouw / schouwhoed)

| Beschrijving | Type | Actie |
|---|---|---|
| 2. Schouwhoed | Asbestmateriaal | <a href="#">Verwijderen</a> |
| 11. Schouw | Beperking | - |

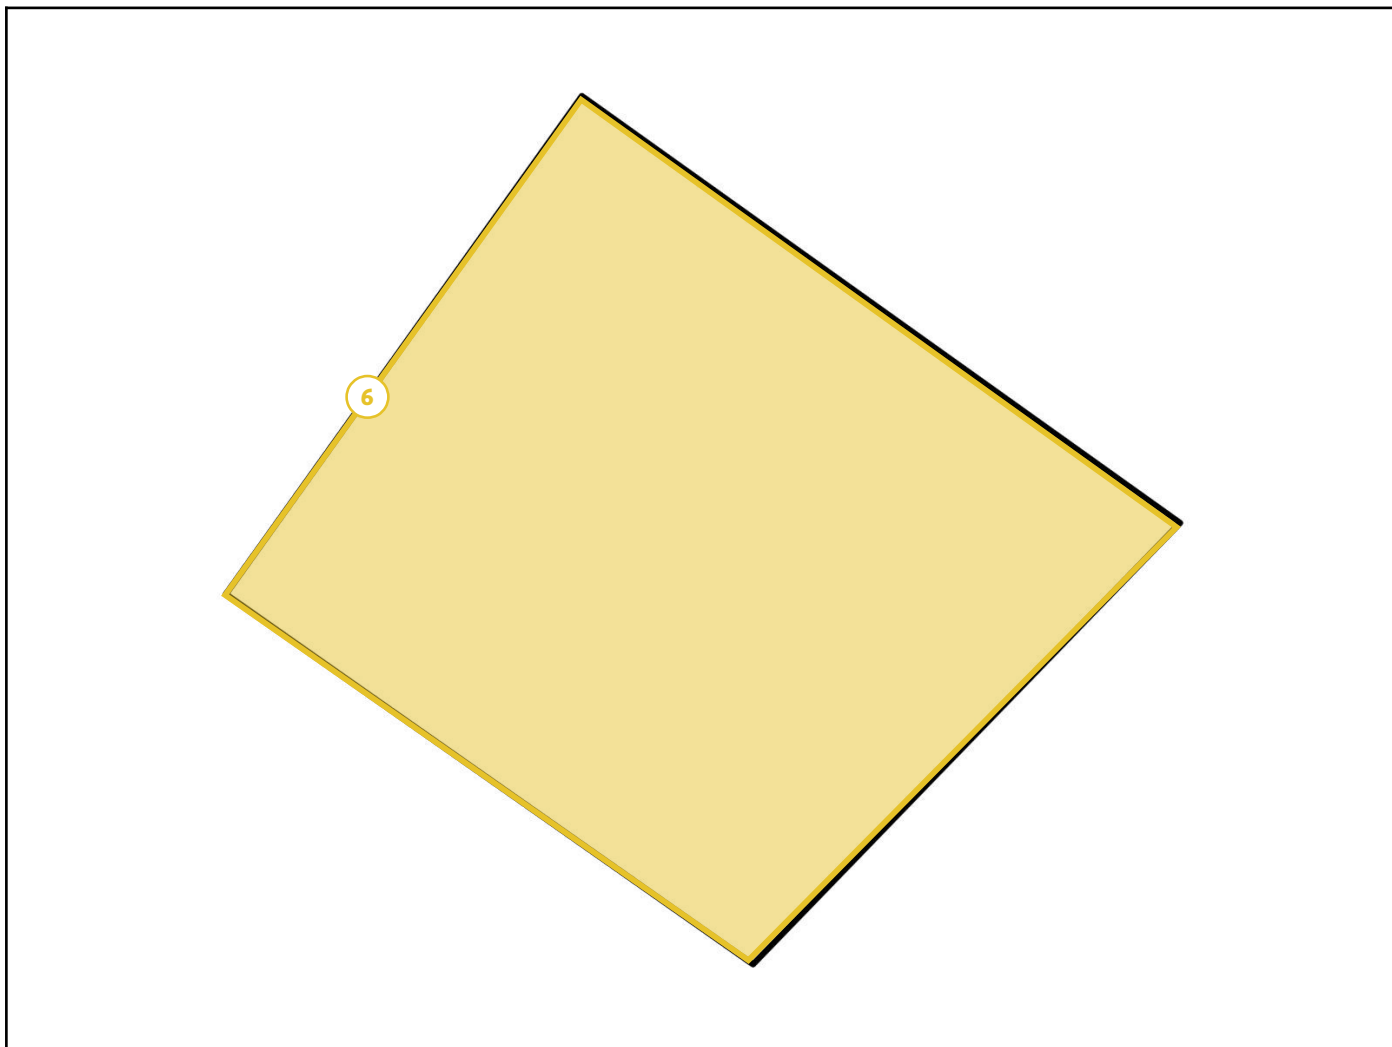
## Plan 3.1: speeltuig plan

| Beschrijving | Type | Actie |
|---|---|---|
| 6. Roofing dak speeltuig | Asbestmateriaal | Zorgvuldig beheren |

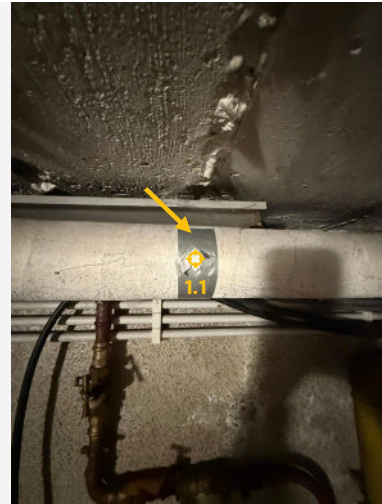
Het asbestmateriaal valt onder de mijlpaal van 2034.

**Dringend verwijderen**

- Zorg voor een veilig beheer. Vermijd het beschadigen van het asbestmateriaal. Controleer de toestand jaarlijks op wijzigingen.
- Scherm in afwachting van verwijdering het asbestmateriaal af van luchtstromingen en verstoring: bijvoorbeeld door het te verpakken, te fixeren, af te dekken, signalisatie - afbakening aan te brengen, ...
- Verwijder dit asbestmateriaal zo snel mogelijk. Volg de toestand goed op.

- Hermetische zone (erkend asbestverwijderaars)  
Deze toepassing kan enkel door een erkende asbestverwijderaars via de methodiek van hermetische zone verwijderd worden omdat verwijdering via de methodiek van eenvoudige handelingen en/of couveusezakmethode niet mogelijk is; en er automatisch een verhoogd risico op vrijgave van asbestvezels (max. concentratie 0,01 vezels/cm - CODEX Art. VI.3-54) ontstaat. (Bron: CODEX - Art. VI.3-61.- par 1.)

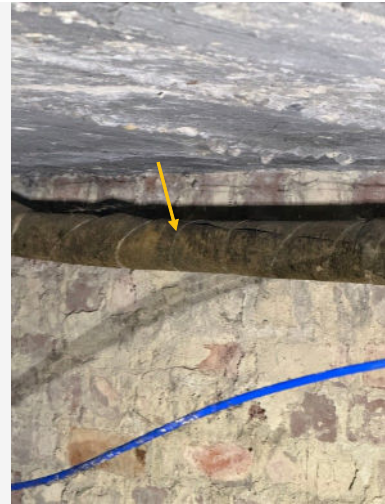
| Identificatiemethode | <p>De asbestdeskundige beoordeelt het materiaal als asbestverdacht en dus asbesthoudend, en dit zonder monstername.</p> <p>Motivatie: De monstername brengt andere schade aan dan schade die inherent is aan de monstername.</p> |

- Eenvoudige handelingen: mag via doe-het-zelf of door werknemer(s) met opleidingsattest eenvoudige handelingen  
Deze toepassing kan door een aannemer die over een opleidingsattest eenvoudige handelingen beschikt of door een particulier (doe-het-zelf), verwijderd worden indien er geen verhoogd risico op vrijgave van asbestvezels (max. concentratie 0,01 vezels/cm<sup>3</sup> - CODEX Art. VI.3-54) ontstaat en de toepassing voorafgaand wordt gefixeerd/bevochtigd; de individuele elementen zonder machinale werktuigen (boormachine, slijpschijf, hogedrukreiniger,...) en zonder breken of gooien een voor een losgemaakt worden; en ten slotte dubbel en luchtdicht verpakt weggevoerd worden naar een erkend afvalpunt (recyclagepark).
