Asbestinventarisatetest

Smalleweg 9, 2530 Boechout

Attestnummer : 20250123-000244.000

Uitgegeven op : 23.01.2025

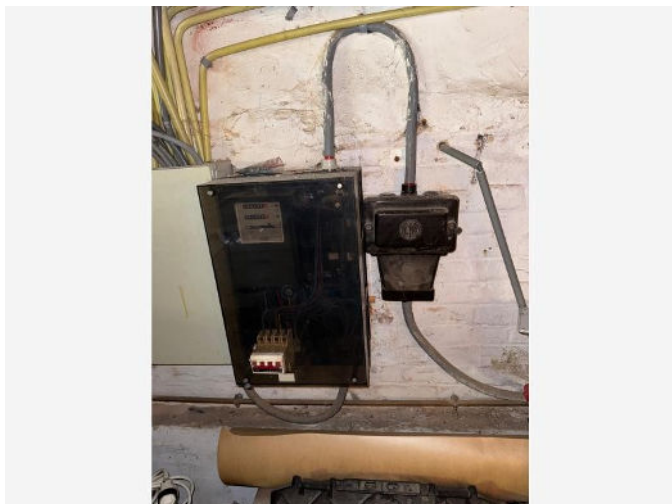
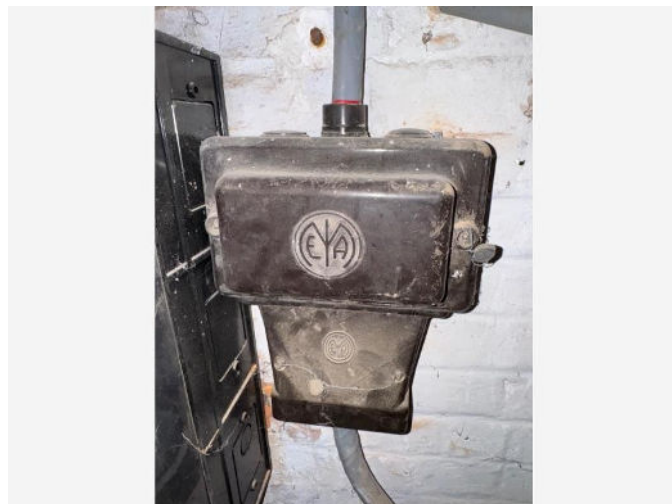
Het asbestmateriaal valt onder de mijlpaal van 2040.

Zorgvuldig beheren

Risicobeoordeling

Eindbeoordeling materiaalrisico	Laag materiaalrisico en/of verlaagde kans op vezelvrijgave
---------------------------------	--

Gebondenheid	Categorie 1: hechtgebonden in oorsprong
Asbestsoort (vezeltype)	Crocidoliet aanwezig
Asbestconcentratie	Laag (< 50%)
Afschermingsgraad van het gehele materiaal	Geheel of deels (ook) vrij aan de binnenlucht
Toestand van het materiaal	Onbeschadigd, niet verweerd

Beschrijving	Bakeliet
Omgeving	Binnen
Primaire drager	Communicatie en elektrische infrastructuur en uitrusting
Asbestmateriaal	Plaat, paneel, tablet - Type Bakeliet
Bindmiddel van asbestmateriaal	Kunststof of -hars
Gebondenheid op basis van bindmiddel	Hecht
Hoeveelheid (oppervlakte - dikte - aantal)	• 0,30 m ² - 2,00 cm - 1 stuk
Totaal volume	0,006 m ³
Eenvoudig bereikbaar	Ja
Bevestigingswijze	• Geschroefd
Identificatiemethode	Vaststelling zonder monstername
Destructieve handeling voor identificatie	Nee

- Zorg voor een veilig beheer. Vermijd het beschadigen van het asbestmateriaal. Controleer de toestand jaarlijks op wijzigingen.

- Eenvoudige handelingen: mag via doe-het-zelf of door werknemer(s) met opleidingsattest eenvoudige handelingen
Tijdens de verwijdering is het belangrijk om het materiaal in zijn geheel te verwijderen en niet te beschadigen zodat er geen vezeltjes vrijkomen.

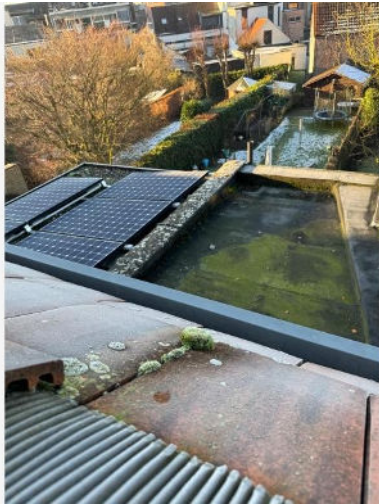
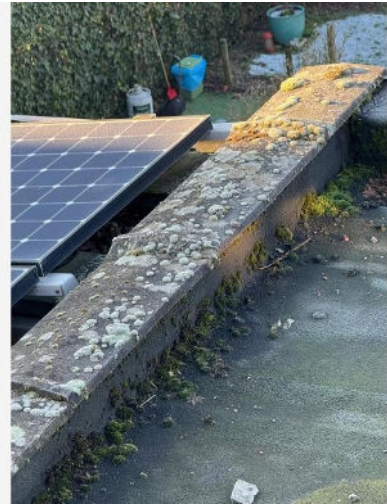
Het asbestmateriaal valt onder de mijlpaal van 2040.

Zorgvuldig beheren

Eindbeoordeling materiaalrisico	Laag materiaalrisico en/of verlaagde kans op vezelvrijgave
---------------------------------	--

Gebondenheid	Categorie 1: hechtgebonden in oorsprong
Asbestsoort (vezeltype)	Crocidoliet aanwezig
Asbestconcentratie	Laag (< 50%)
Afschermingsgraad van het gehele materiaal	Geheel of deels vrij aan de buitenlucht
Toestand van het materiaal	Licht beschadigd, licht verweerd. Intact calciumsilicaatmateriaal of categorie III 'gebondenheid'

Beschrijving	Dekstenen
Omgeving	Binnen
Primaire drager	Plat dak
Asbestmateriaal	Deksteen
Bindmiddel van asbestmateriaal	Cement
Gebondenheid op basis van bindmiddel	Hecht
Hoeveelheid (gewicht - aantal)	<ul style="list-style-type: none">• 20,00 kg - 5 stuks
Totaal gewicht	100,00 kg
Eenvoudig bereikbaar	Ja
Bevestigingswijze	<ul style="list-style-type: none">• Verlijmd, ingegoten, versmeerd
Identificatiemethode	Vaststelling zonder monsternamen
Destructieve handeling voor identificatie	Nee

- Zorg voor een veilig beheer. Vermijd het beschadigen van het asbestmateriaal. Controleer de toestand jaarlijks op wijzigingen.

- Eenvoudige handelingen: mag via doe-het-zelf of door werknemer(s) met opleidingsattest eenvoudige handelingen
Tijdens de verwijdering is het belangrijk om het materiaal in zijn geheel te verwijderen en niet te beschadigen zodat er geen vezeltjes vrijkomen.

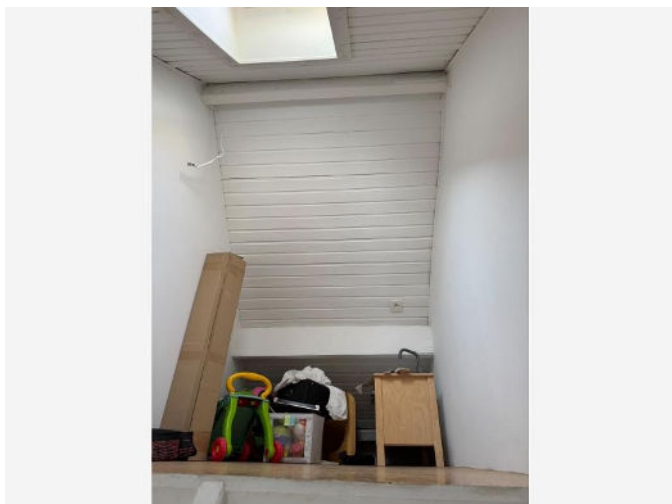
Situeringfoto

Tijdelijke beperking

Reden: Onderdak bedekt met houten en gyproc platen

Uitleg van de asbestdeskundige: Het is niet mogelijk om vast te stellen of er menuiserie onderdakplaten aanwezig zijn. Het is dus sterk aangeraden om een destructief onderzoek te laten houden tijdens een sloop of renovatie om de aan- of afwezigheid van de platen vast te kunnen stellen.

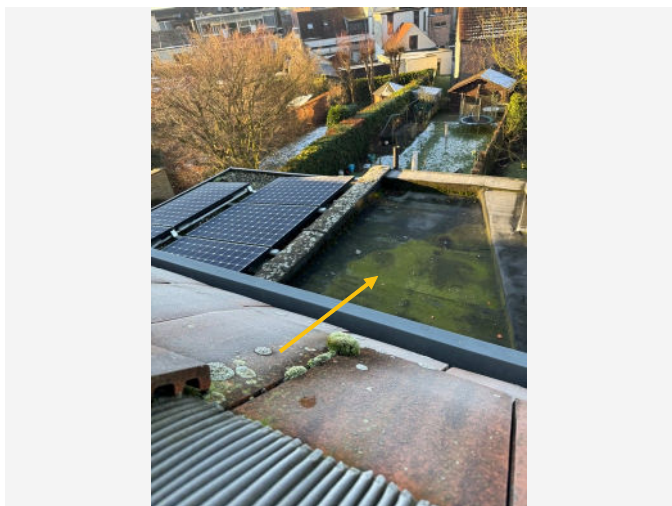
Vrije foto

De roofing is vernieuwd en is dus niet asbesthoudend.

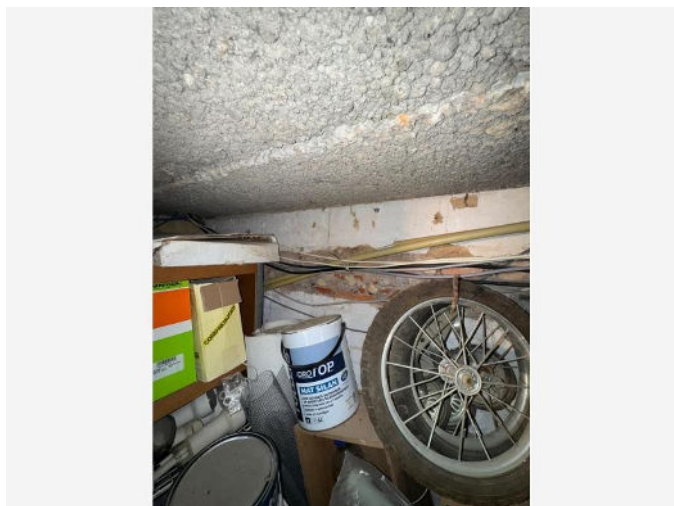
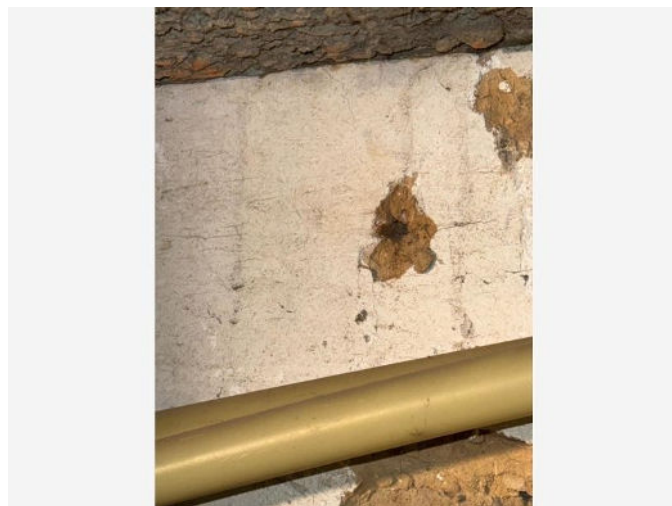
Fiche 5: Pleisterwerk wand

Geen asbest

#	Type	Referentie	Resultaat
5.1	Mengmonster	EPCnu-P116-M001	Geen asbest

Beschrijving	Pleisterwerk wand
Omgeving	Binnen
Primaire drager	Binnenwand
Bindmiddel van materiaal	Gips - kalk
Gebondenheid op basis van bindmiddel	Niet-hechtgebonden
Hoeveelheid (oppervlakte - dikte - aantal)	• 240,00 m ² - 2,00 cm - 1 stuk
Totaal volume	4,80 m ³
Identificatiemethode	Vaststelling met monstername
Destructieve handeling voor identificatie	Nee

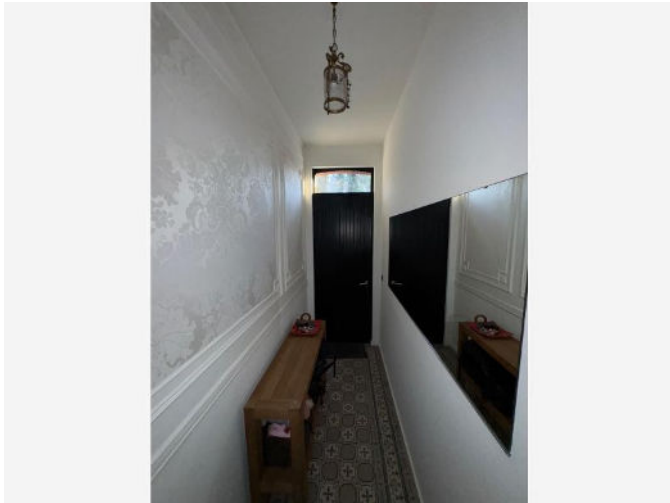
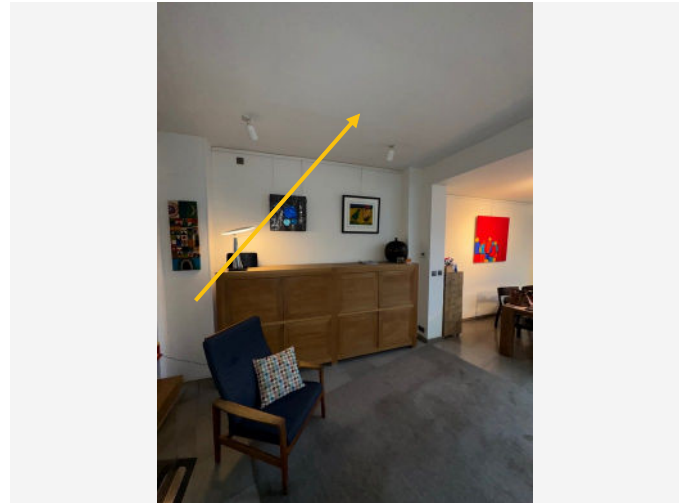
Fiche 6: Pleisterwerk plafond

Geen asbest

#	Type	Referentie	Resultaat
6.1	Mengmonster	EPCnu-P116-M002	Geen asbest

Beschrijving	Pleisterwerk plafond
Omgeving	Binnen
Primaire drager	Plafond
Bindmiddel van materiaal	Gips - kalk
Gebondenheid op basis van bindmiddel	Niet-hechtgebonden
Hoeveelheid (oppervlakte - dikte - aantal)	• 175,00 m ² - 2,00 cm - 1 stuk
Totaal volume	3,50 m ³
Identificatiemethode	Vaststelling met monstername
Destructieve handeling voor identificatie	Nee
