Asbestinventarisatetest

August Coolsaan 9/8, 2650 Edegem

Attestnummer : 20260428-000502.000

Uitgegeven op : 28.04.2026

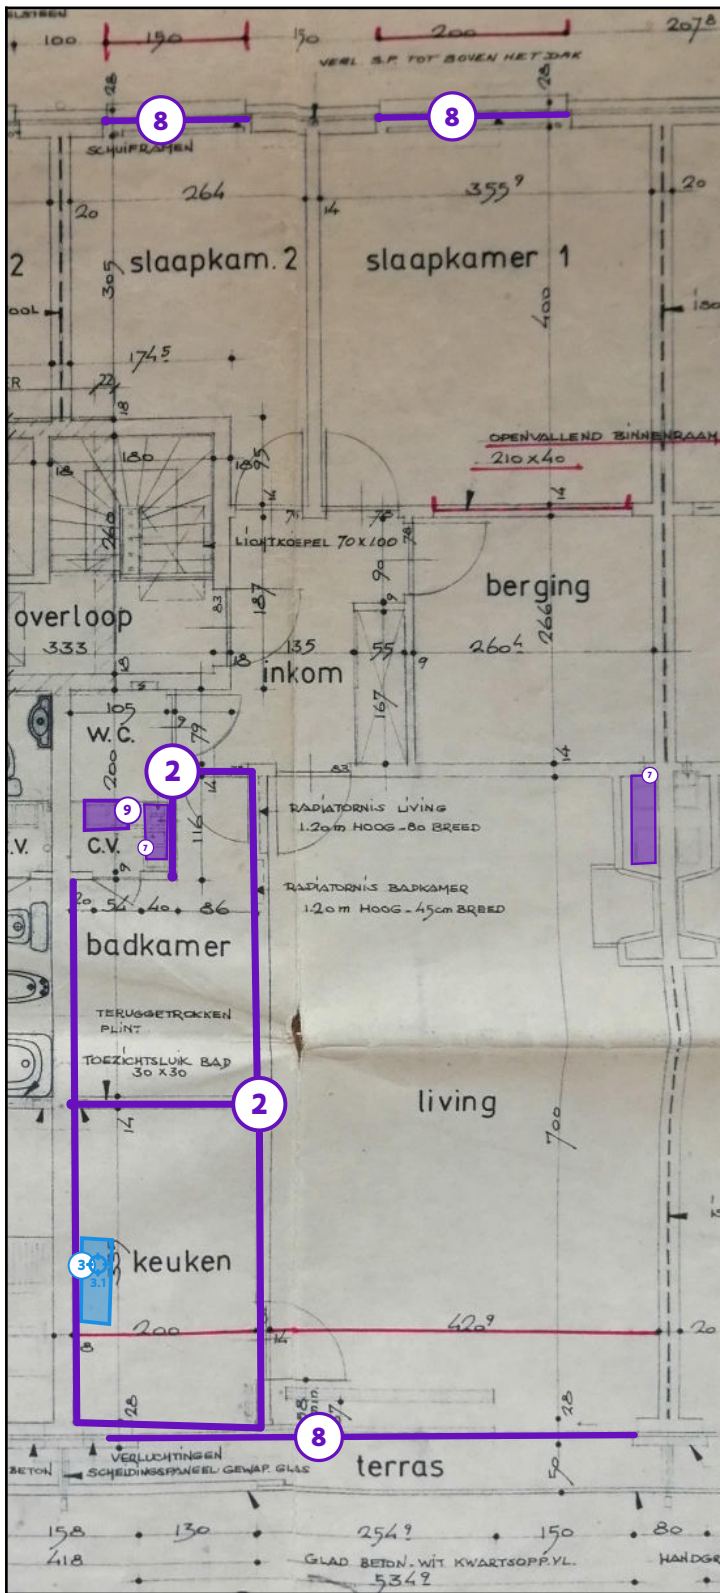
Plan 1.1: grondplan appartement bus 8

2. tegellijm faiencetegels	Advies	-
3. anti-bonsplaat spoeltafel	Geen asbest	-
3.1 Code: 6020384655 Anti bonsplaat	Puntmonster	-
7. rookgaskanaal	Overige ruimte of materiaal	-
8. mastiek buitenschrijnwerk	Overige ruimte of materiaal	-
9. CV-ketel & pakkingen	Overige ruimte of materiaal	-

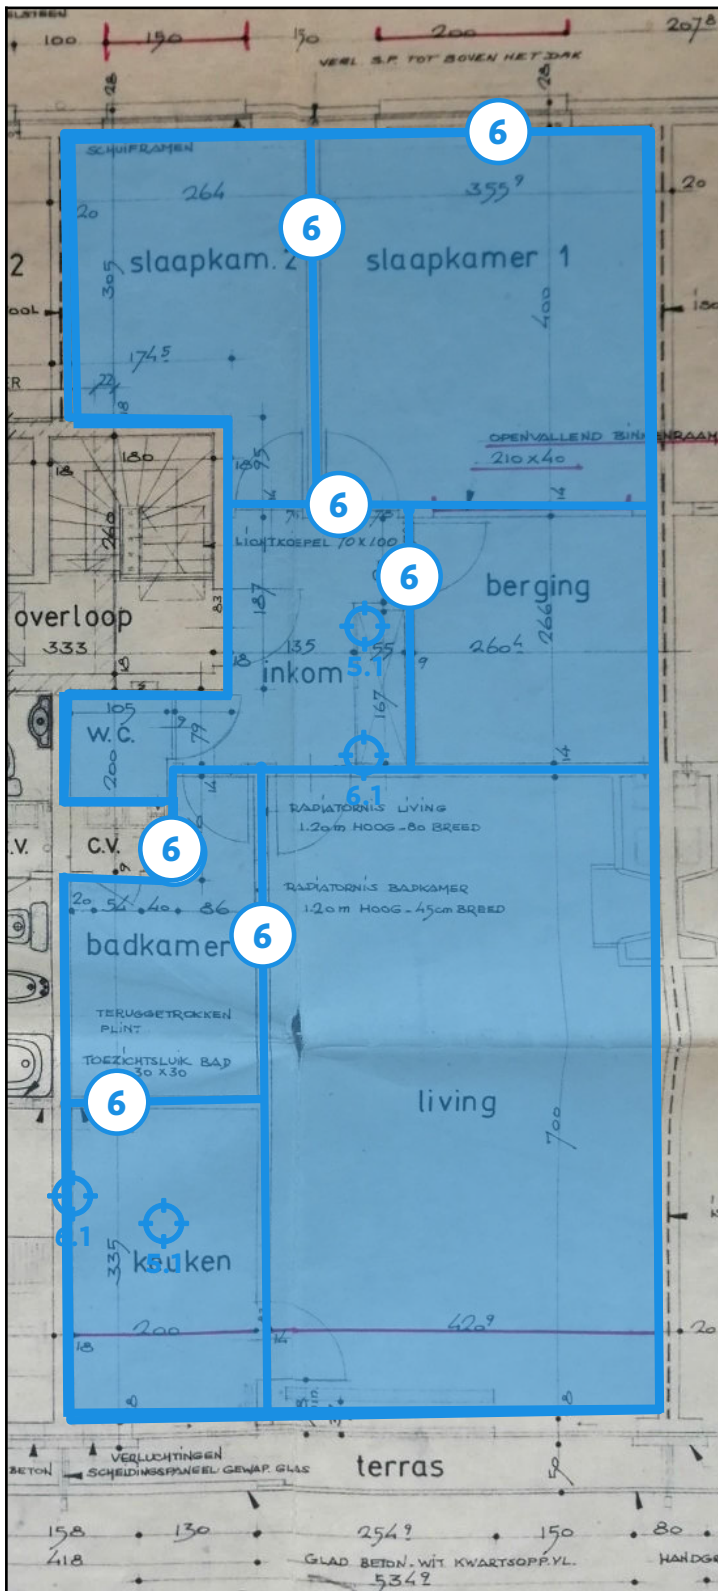
Plan 1.2: gipsplan appartement bus 8

5. gips plafonds	Geen asbest	-
5.1 Code: 6020384660 Gips plafond	Mengmonster	-
6. gips wanden	Geen asbest	-
6.1 Code: 6020384661 Gips wand	Mengmonster	-

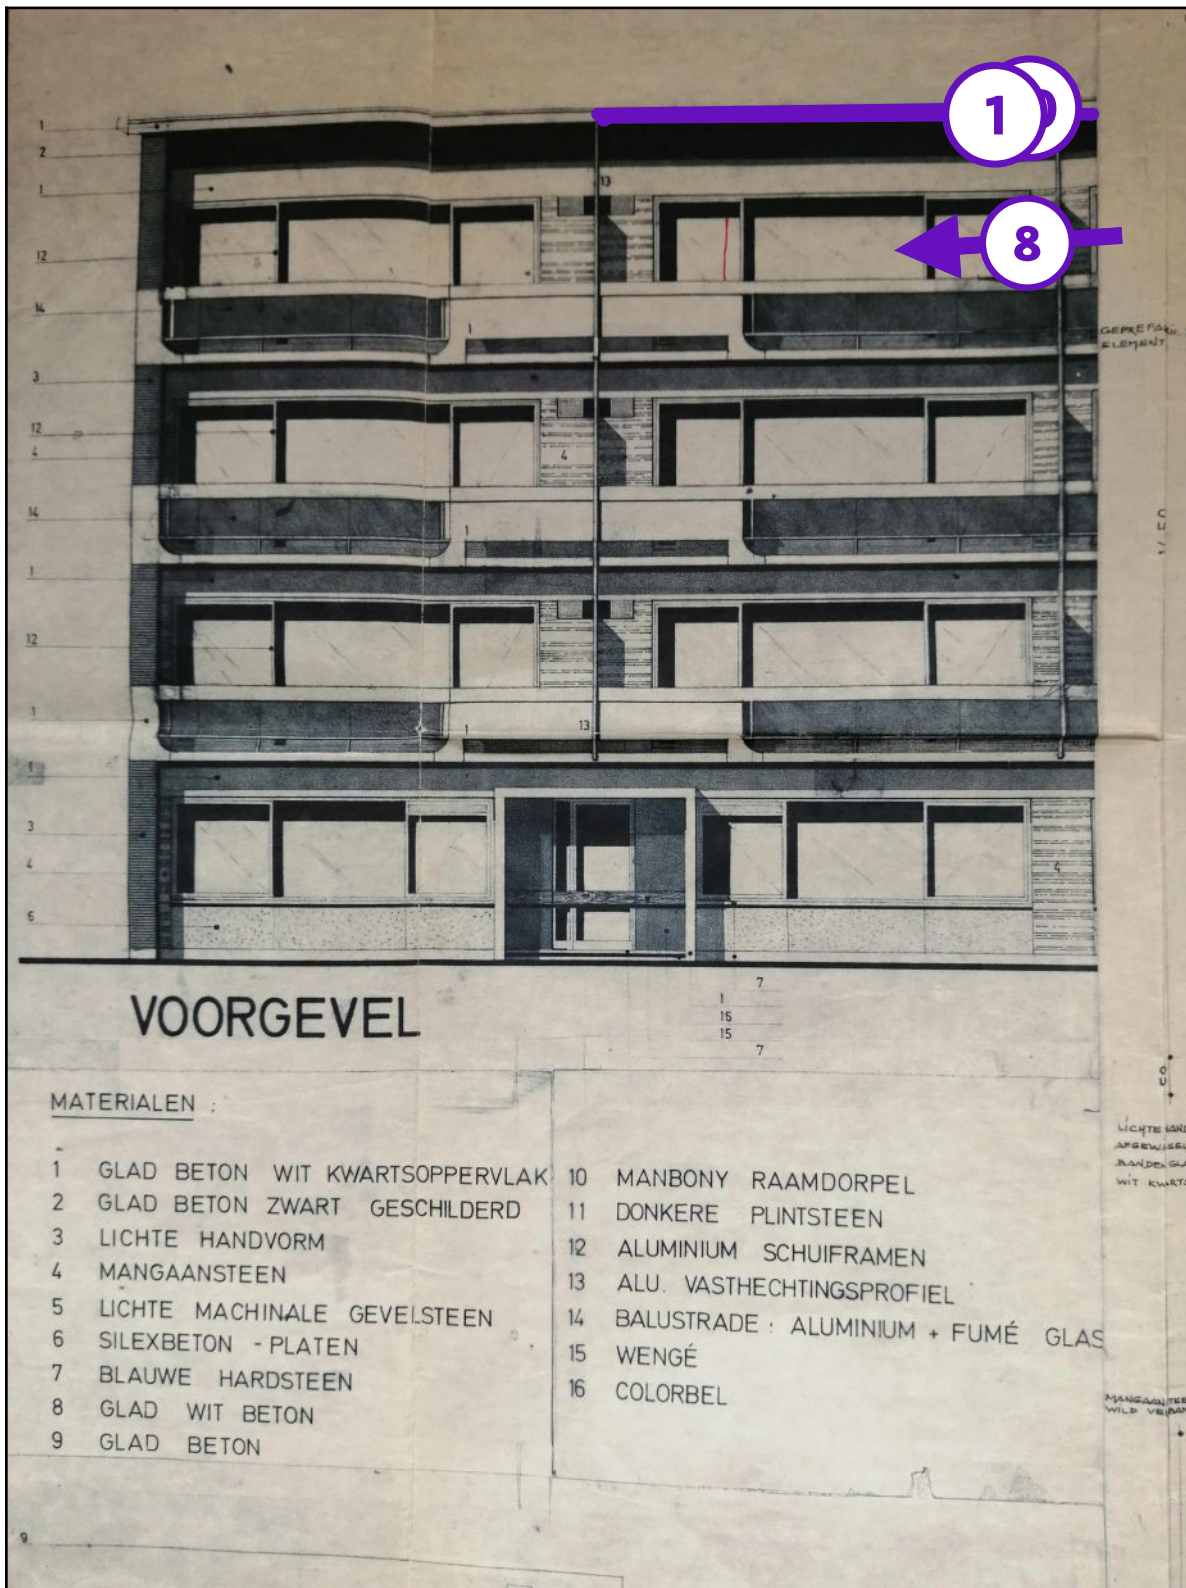
Plan 1.3: gevel voor

1. dakbedekking	Beperking	-
8. mastiek buitenschrijnwerk	Overige ruimte of materiaal	-
10. onderdakmaterialen	Overige ruimte of materiaal	-

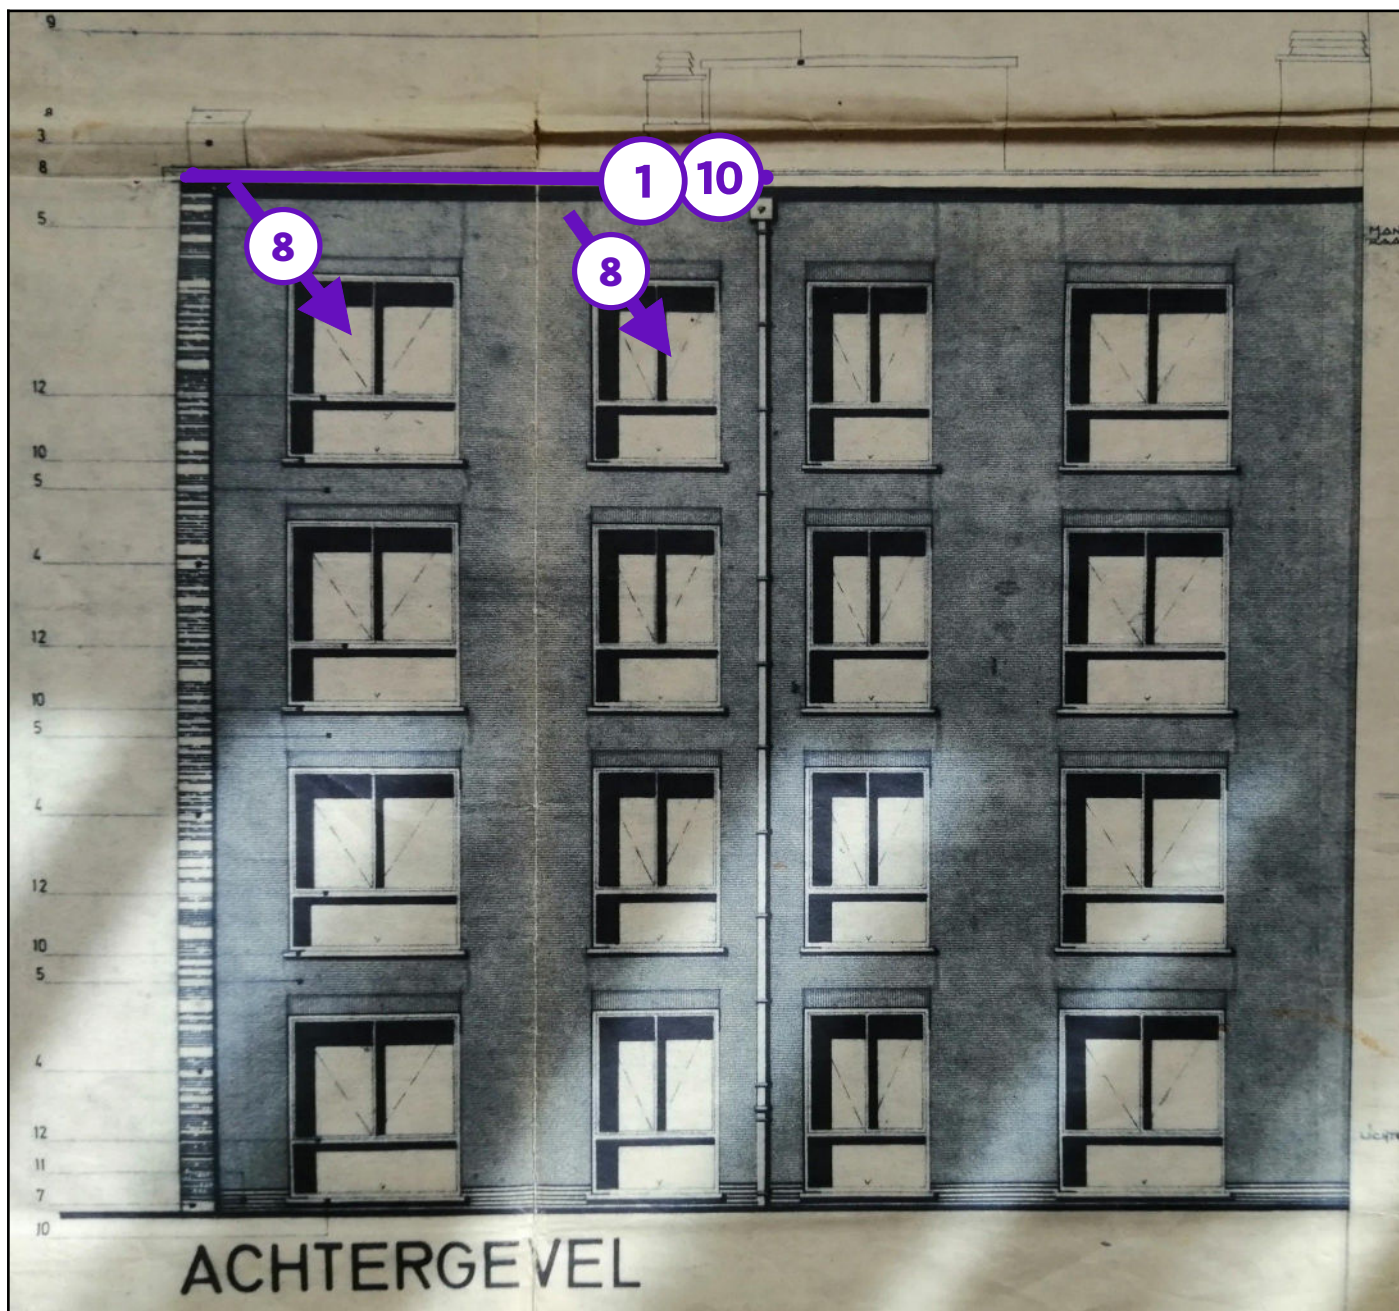
Plan 1.4: gevel achter

Beschrijving	Type	Actie
1. dakbedekking	Beperking	-
8. mastiek buitenschrijnwerk	Overige ruimte of materiaal	-
10. onderdakmaterialen	Overige ruimte of materiaal	-

4. cementbezetting kelder	Geen asbest	-
4.1 Code: 6020384659 Cementbezetting kelder	Mengmonster	-

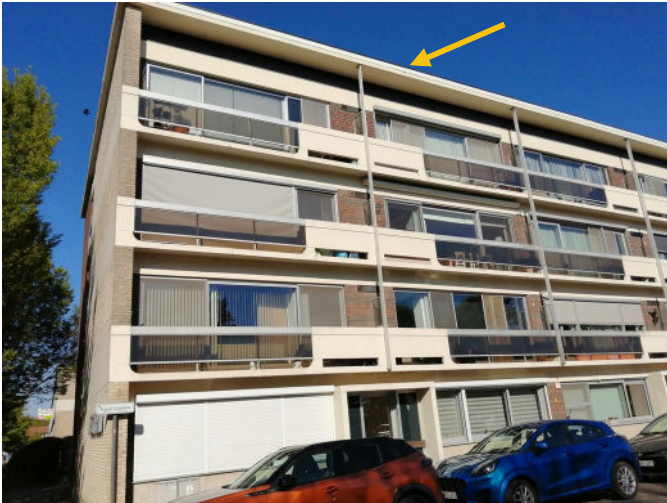
Situeringfoto

Permanente beperking

Reden: Het te onderzoeken materiaal situeert zich hoger dan 3,50 m te rekenen vanaf een veilige ondergrond

Uitleg van de asbestdeskundige: plat dak niet bereikbaar

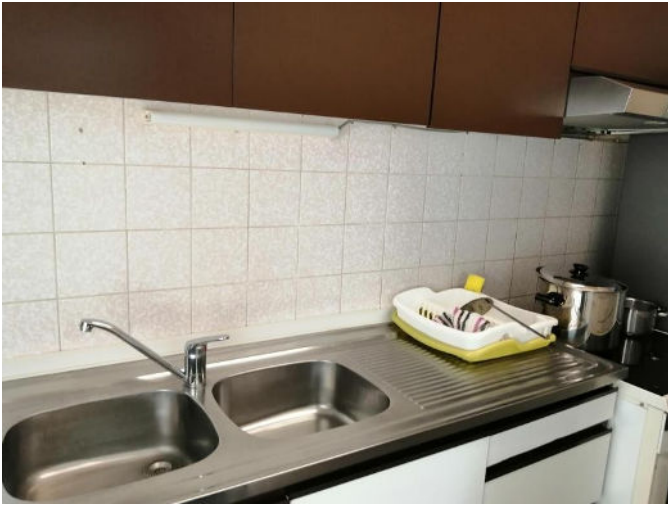
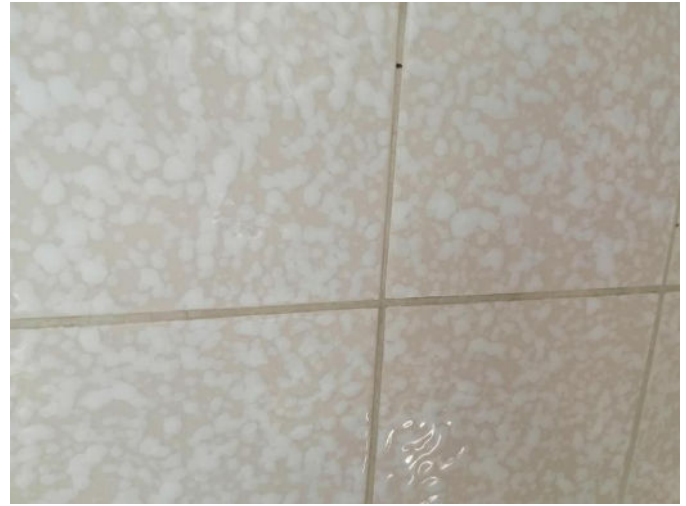
Informatie over een materiaal dat de asbestdeskundige niet kan waarnemen of vaststellen

Toepassing niet waarneembaar.

Staalname enkel mogelijk mits destructief onderzoek.

Basis voor advies	Beoordeling op basis van expertise met een vaststelling door de asbestdeskundige.
Primaire drager	Binnenwand

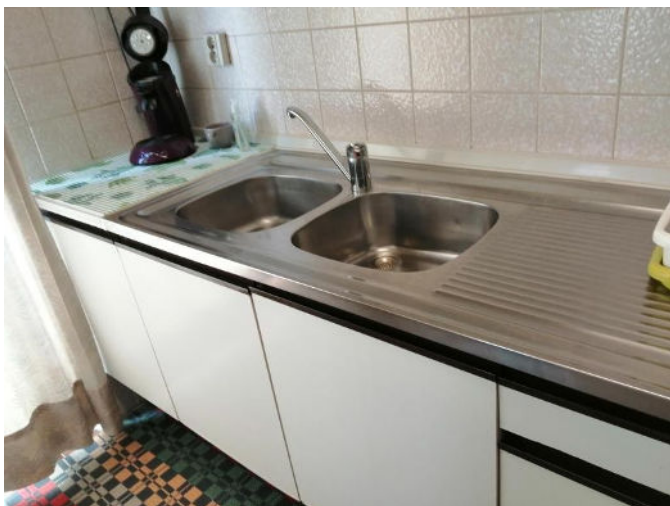
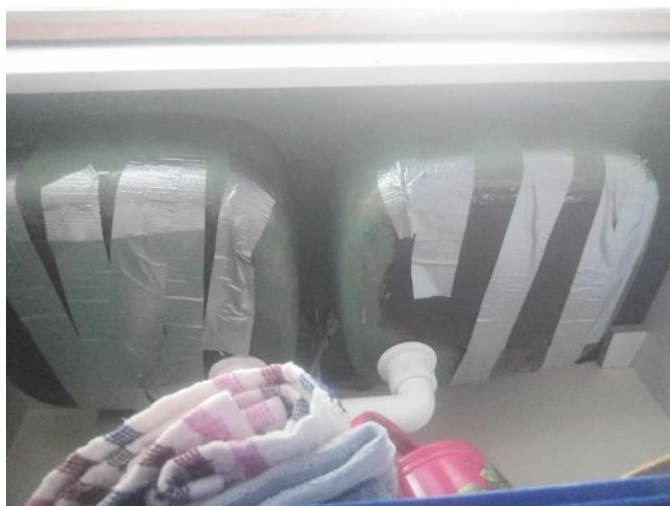
Fiche 3: anti-bonsplaat spoeltafel

Geen asbest

#	Type	Referentie	Resultaat
3.1	Puntmonster	6020384655 Anti bonsplaat	Geen asbest

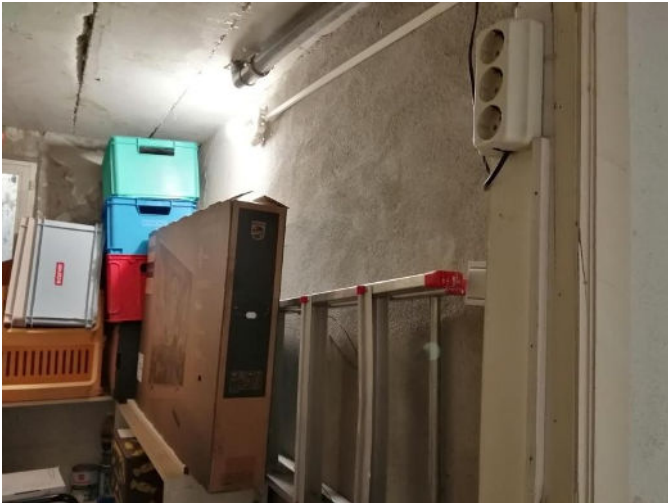
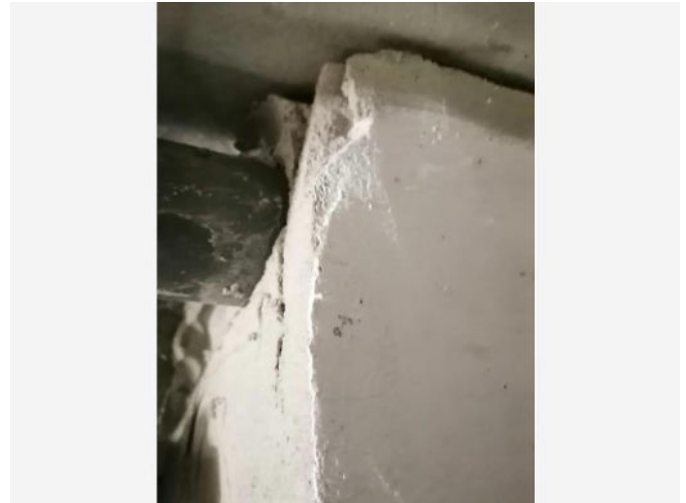
Fiche 4: cementbezetting kelder

Geen asbest

#	Type	Referentie	Resultaat
4.1	Mengmonster	6020384659 Cementbezetting kelder	Geen asbest

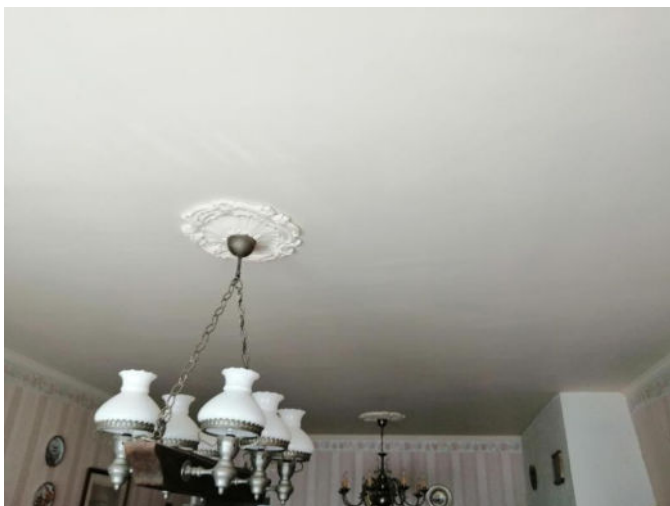
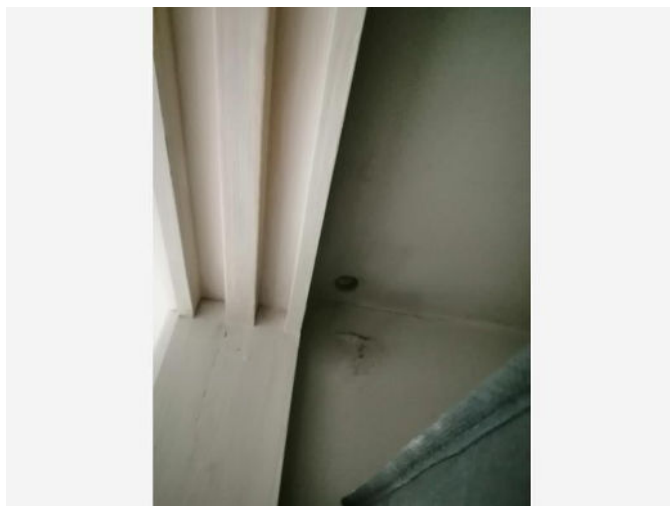
Geen asbest

#	Type	Referentie	Resultaat
5.1	Mengmonster	6020384660 Gips plafond	Geen asbest

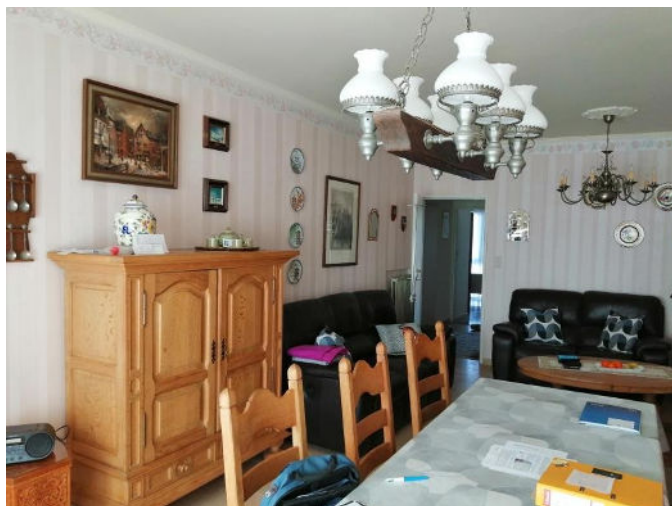
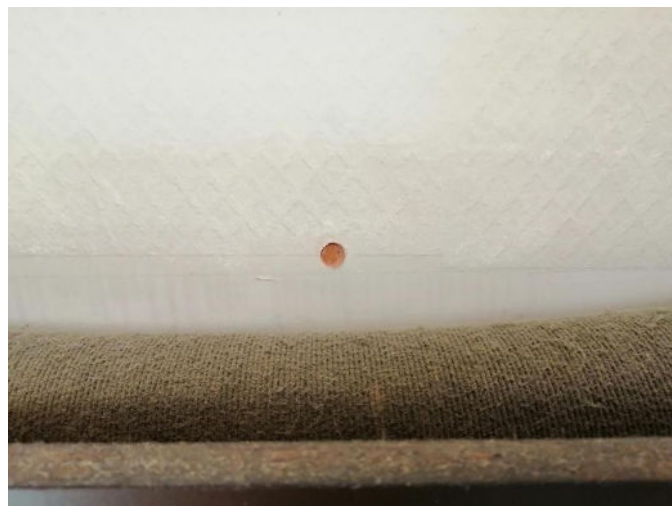
Fiche 6: gips wanden

Geen asbest

#	Type	Referentie	Resultaat
6.1	Mengmonster	6020384661 Gips wand	Geen asbest
