Asbestinventarisatetest

Mussenhoevelaan 19C/1, 2530 Boechout

Attestnummer : 20260508-000256.000

Uitgegeven op : 08.05.2026

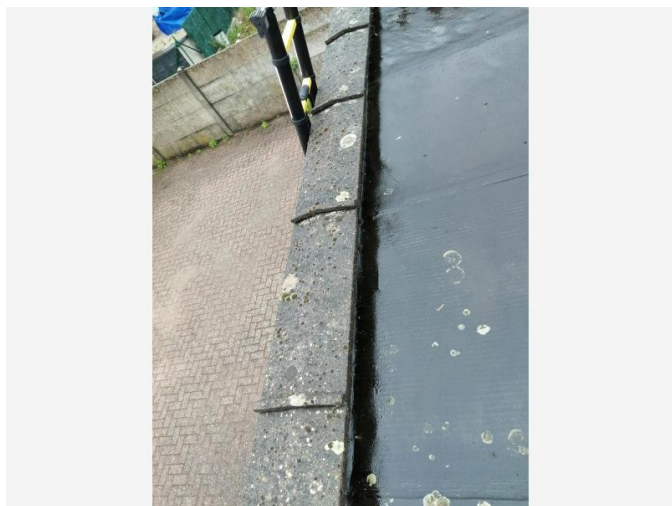
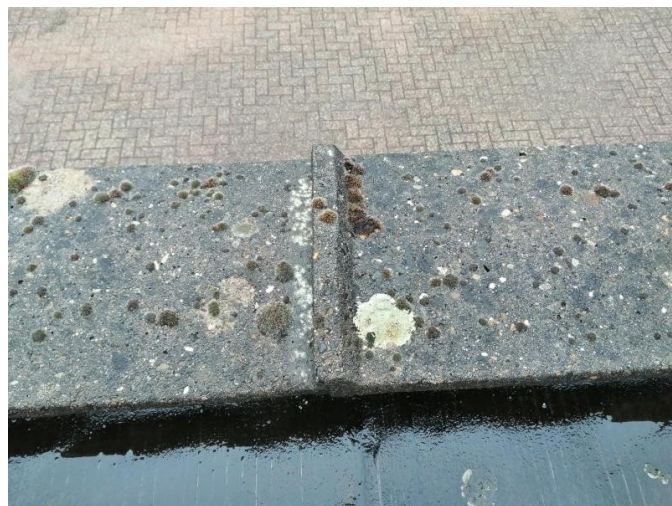
Informatie over een niet-asbestverdacht materiaal

dekstenen in beton

Basis voor advies	De asbestdeskundige beoordeelt het materiaal als niet-asbestverdacht.
--------------------------	---

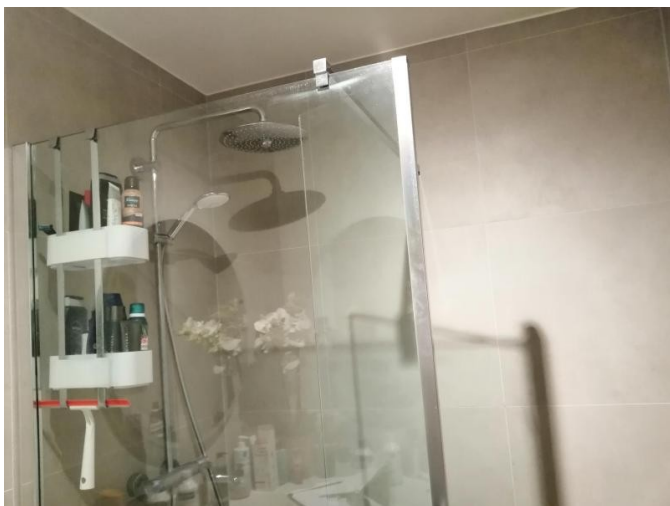
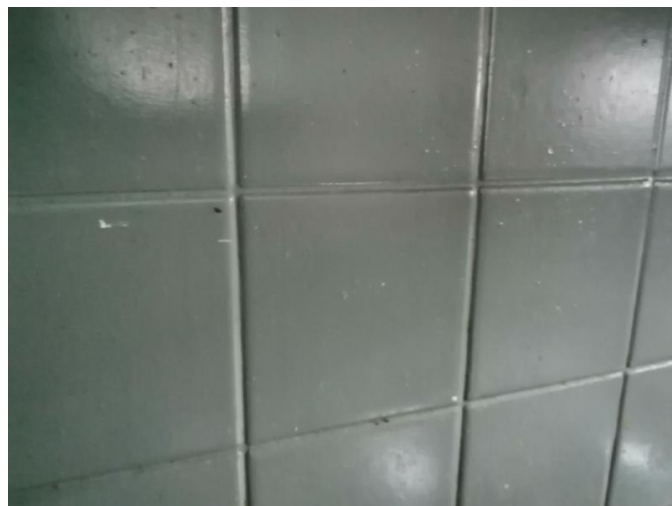
Informatie over een materiaal dat de asbestdeskundige niet kan waarnemen of vaststellen

Toepassing niet waarneembaar.

Staalname enkel mogelijk mits destructief onderzoek

Basis voor advies	Beoordeling op basis van expertise met een vaststelling door de asbestdeskundige.
Primaire drager	Binnenwand

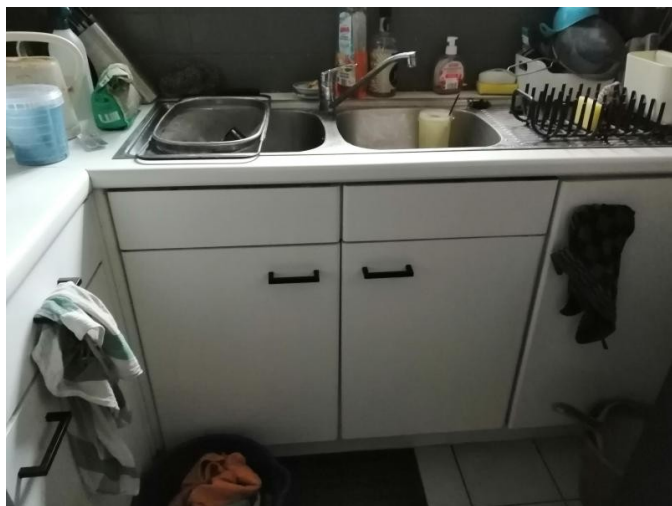
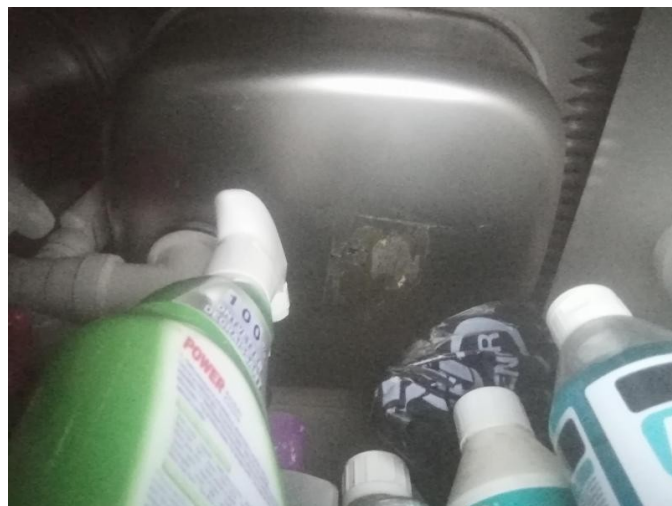
Fiche 3: anti-bonsplaat spoeltafel

Informatie over een materiaal dat niet aanwezig is

klassieke anti-bonsplaat ontbreekt

Basis voor advies	Beoordeling op basis van expertise met een vaststelling door de asbestdeskundige.
-------------------	---

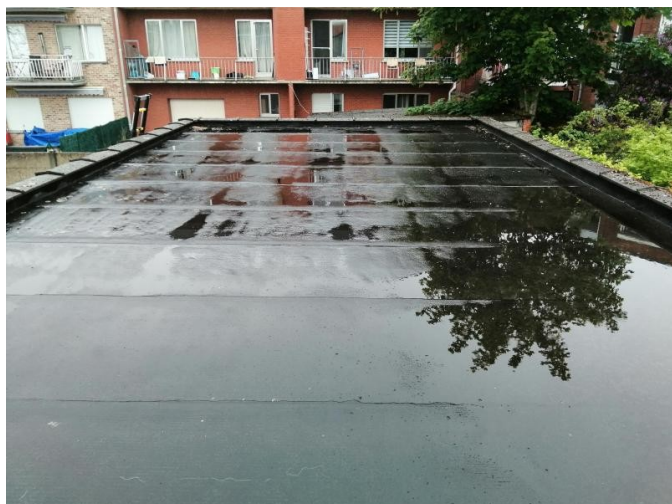
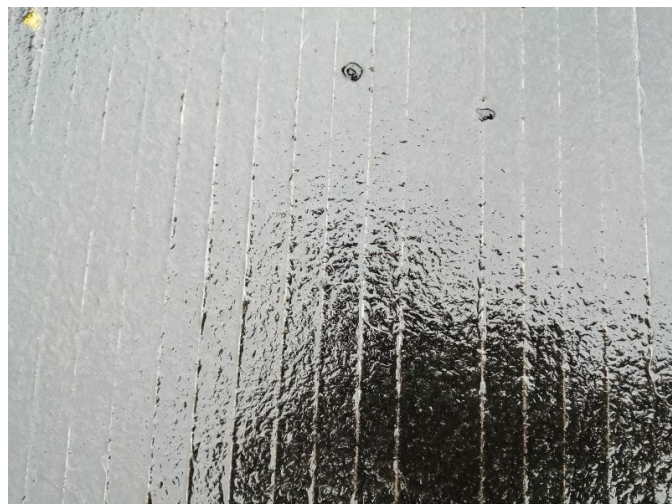
Fiche 4: roofing garage

Conclusie

Geen asbest

#	Type	Referentie	Resultaat
4.1	Puntmonster	6020376914 Roofing garage	Geen asbest

Beschrijving	roofing garage
Omgeving	Buiten
Primaire drager	Plat dak
Bindmiddel van materiaal	Bitumen (roofing, teer, asfalt)
Gebondenheid op basis van bindmiddel	Hecht
Hoeveelheid (oppervlakte - aantal)	• 14,00 m ² - 1 stuk
Totale oppervlakte	14,00 m ²
Identificatiemethode	Een monstername door de asbestdeskundige met laboanalyse door een asbestlabo.
Destructieve handeling voor identificatie	Nee
Opmerking	enkel de toplaag wordt onderzocht.

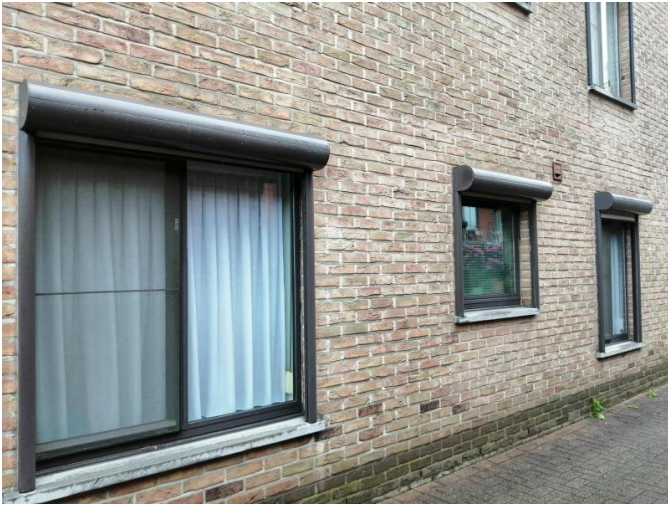
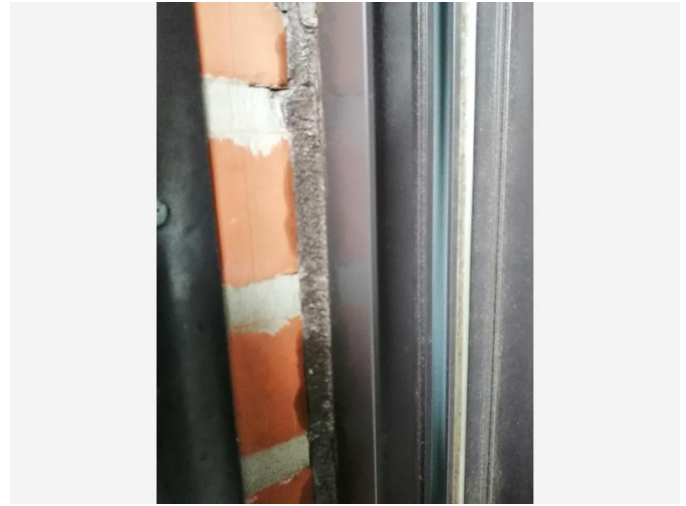
Fiche 5: mastiek buitenschrijnwerk

Conclusie

Geen asbest

#	Type	Referentie	Resultaat
5.1	Puntmonster	6020376913 Mastiek buitenschrijnwerk	Geen asbest

Beschrijving	mastiek buitenschrijnwerk
Omgeving	Buiten
Primaire drager	Wandopening verticaal (raam, deur, ...)
Bindmiddel van materiaal	Kitten, mastiek, pasta
Gebondenheid op basis van bindmiddel	Hecht
Hoeveelheid (lengte - aantal)	<ul style="list-style-type: none">• 7,50 m - 2 stuks• 5,00 m - 2 stuks• 4,00 m - 1 stuk• 9,00 m - 1 stuk
Totale lengte	38,00 m
Identificatiemethode	Een monstername door de asbestdeskundige met laboanalyse door een asbestlabo.
Destructieve handeling voor identificatie	Nee

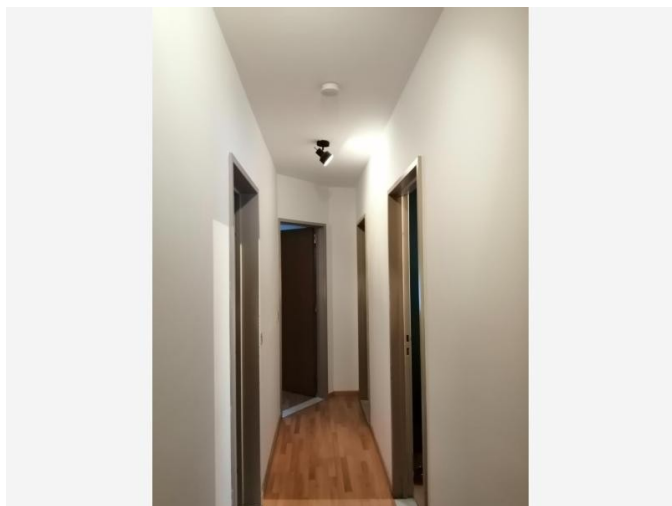
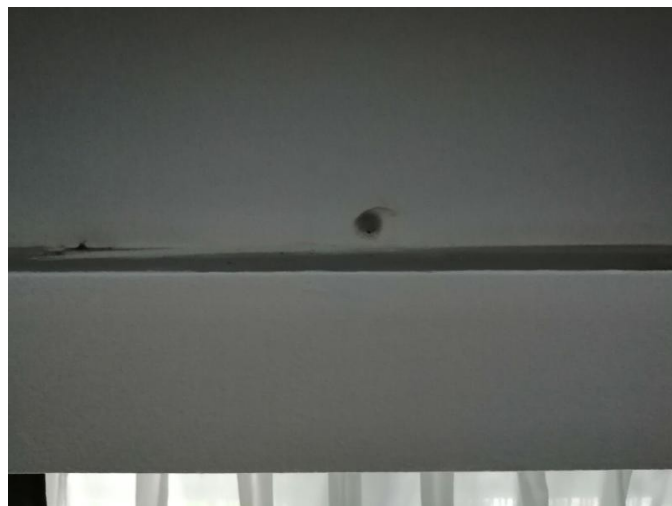
Fiche 6: gips wanden

Conclusie

Geen asbest

#	Type	Referentie	Resultaat
6.1	Mengmonster	6020376911 Gips wanden	Geen asbest

Beschrijving	gips wanden
Omgeving	Binnen
Primaire drager	Binnenwand
Bindmiddel van materiaal	Gips - kalk
Gebondenheid op basis van bindmiddel	Niet-hechtgebonden
Hoeveelheid (oppervlakte - dikte - aantal)	• 145,00 m ² - 1,20 cm - 1 stuk
Totaal volume	1,74 m ³
Identificatiemethode	Een monstername door de asbestdeskundige met laboanalyse door een asbestlabo.
Destructieve handeling voor identificatie	Nee

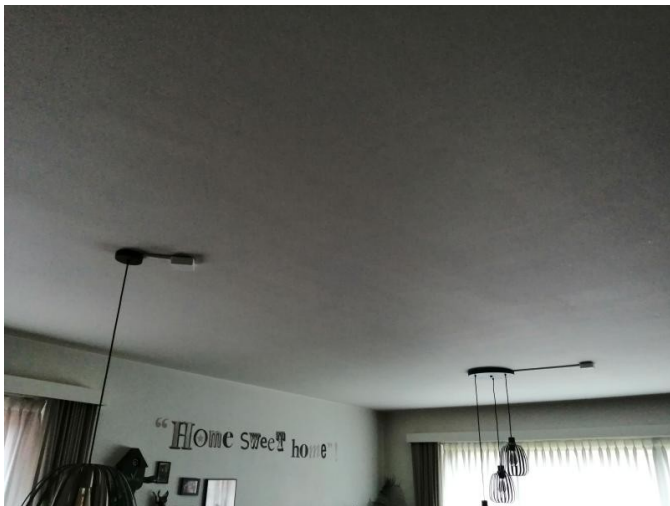
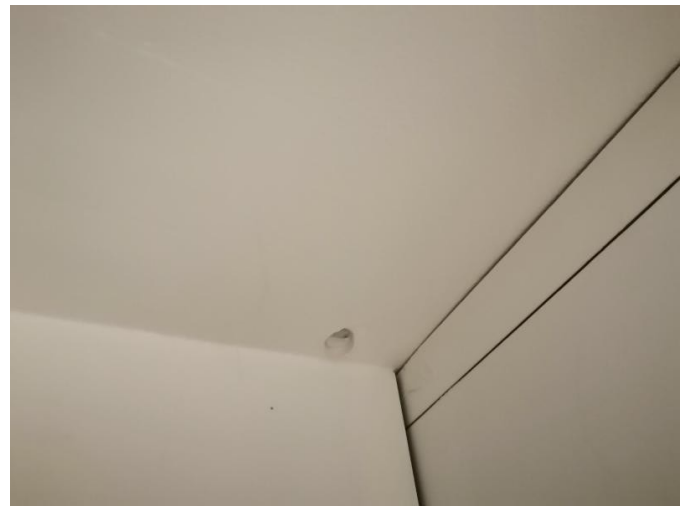
Fiche 7: gips plafonds

Conclusie

Geen asbest

#	Type	Referentie	Resultaat
7.1	Mengmonster	6020376912 Gips plafond	Geen asbest

Beschrijving	gips plafonds
Omgeving	Binnen
Primaire drager	Plafond
Bindmiddel van materiaal	Gips - kalk
Gebondenheid op basis van bindmiddel	Niet-hechtgebonden
Hoeveelheid (oppervlakte - dikte - aantal)	• 75,00 m ² - 1,20 cm - 1 stuk
Totaal volume	0,90 m ³
Identificatiemethode	Een monstername door de asbestdeskundige met laboanalyse door een asbestlabo.
Destructieve handeling voor identificatie	Nee

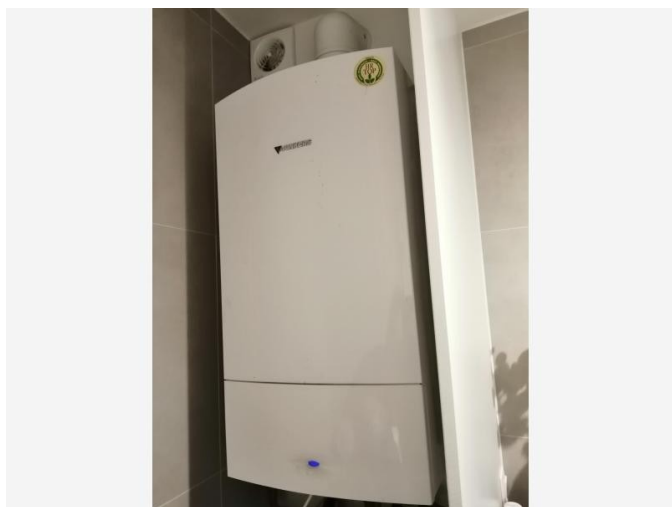
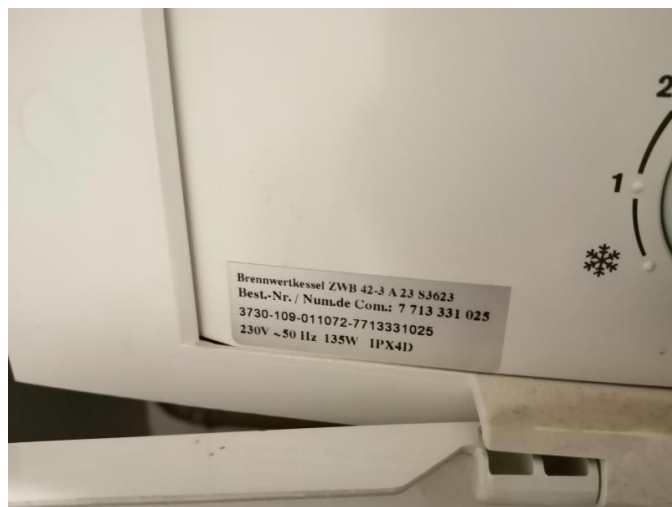
Beschrijving	Notitie	Terug te vinden op plannen
Fiche 8: CV-ketel & pakkingen	bouwjaar stookinstallatie 2011	Plan 1.1: grondplan appartement

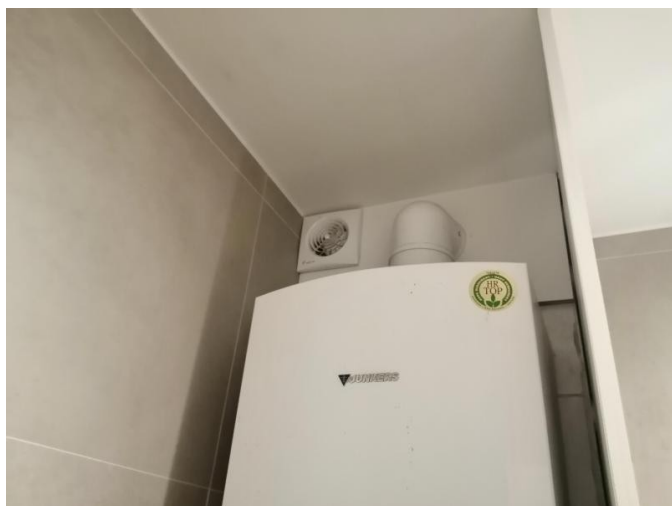
Beschrijving	Notitie	Terug te vinden op plannen
Fiche 9: rookgaskanaal	Materialen rookgaskanaal niet waarneembaar	Plan 1.1: grondplan appartement

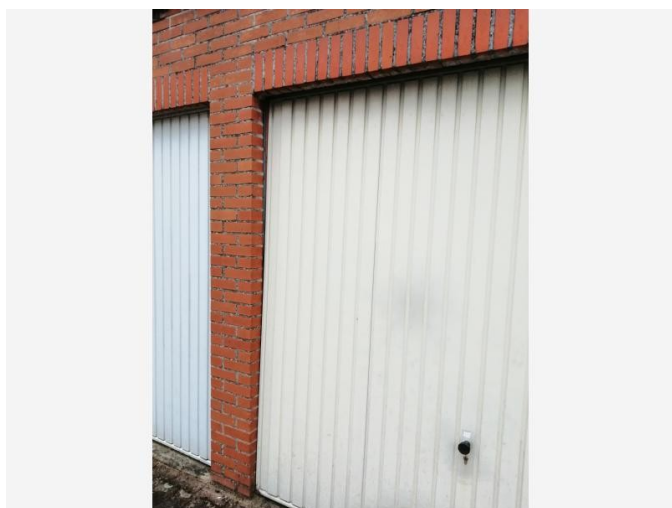
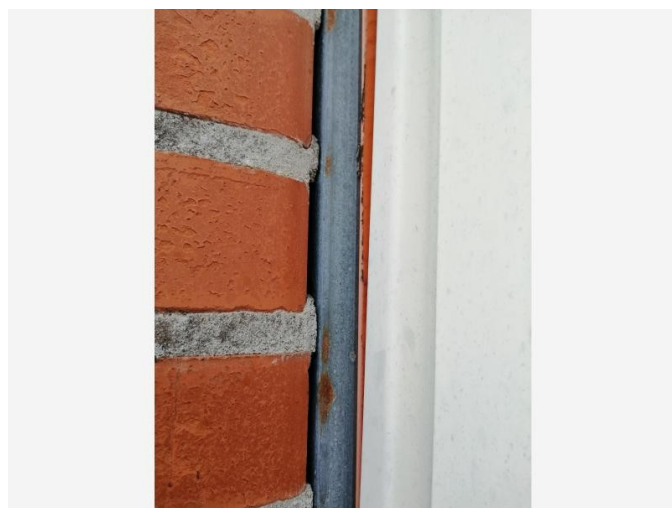
Beschrijving	Notitie	Terug te vinden op plannen
Fiche 10: lift	-	-
Fiche 11: afdichtmateriaal garagepoort	dichtingsmateriaal rond garagepoort ontbreekt	Plan 2.1: grondplan garage
Fiche 12: leidingisolatie	-	-
Fiche 13: onderdakmaterialen	appartement: plafond = tussenvloer garage : plafond = naakte betonplaat	-
