Asbestinventarisatetest

Eggerselstraat 38, 2530 Boechout

Attestnummer : 20260526-000140.000

Uitgegeven op : 26.05.2026

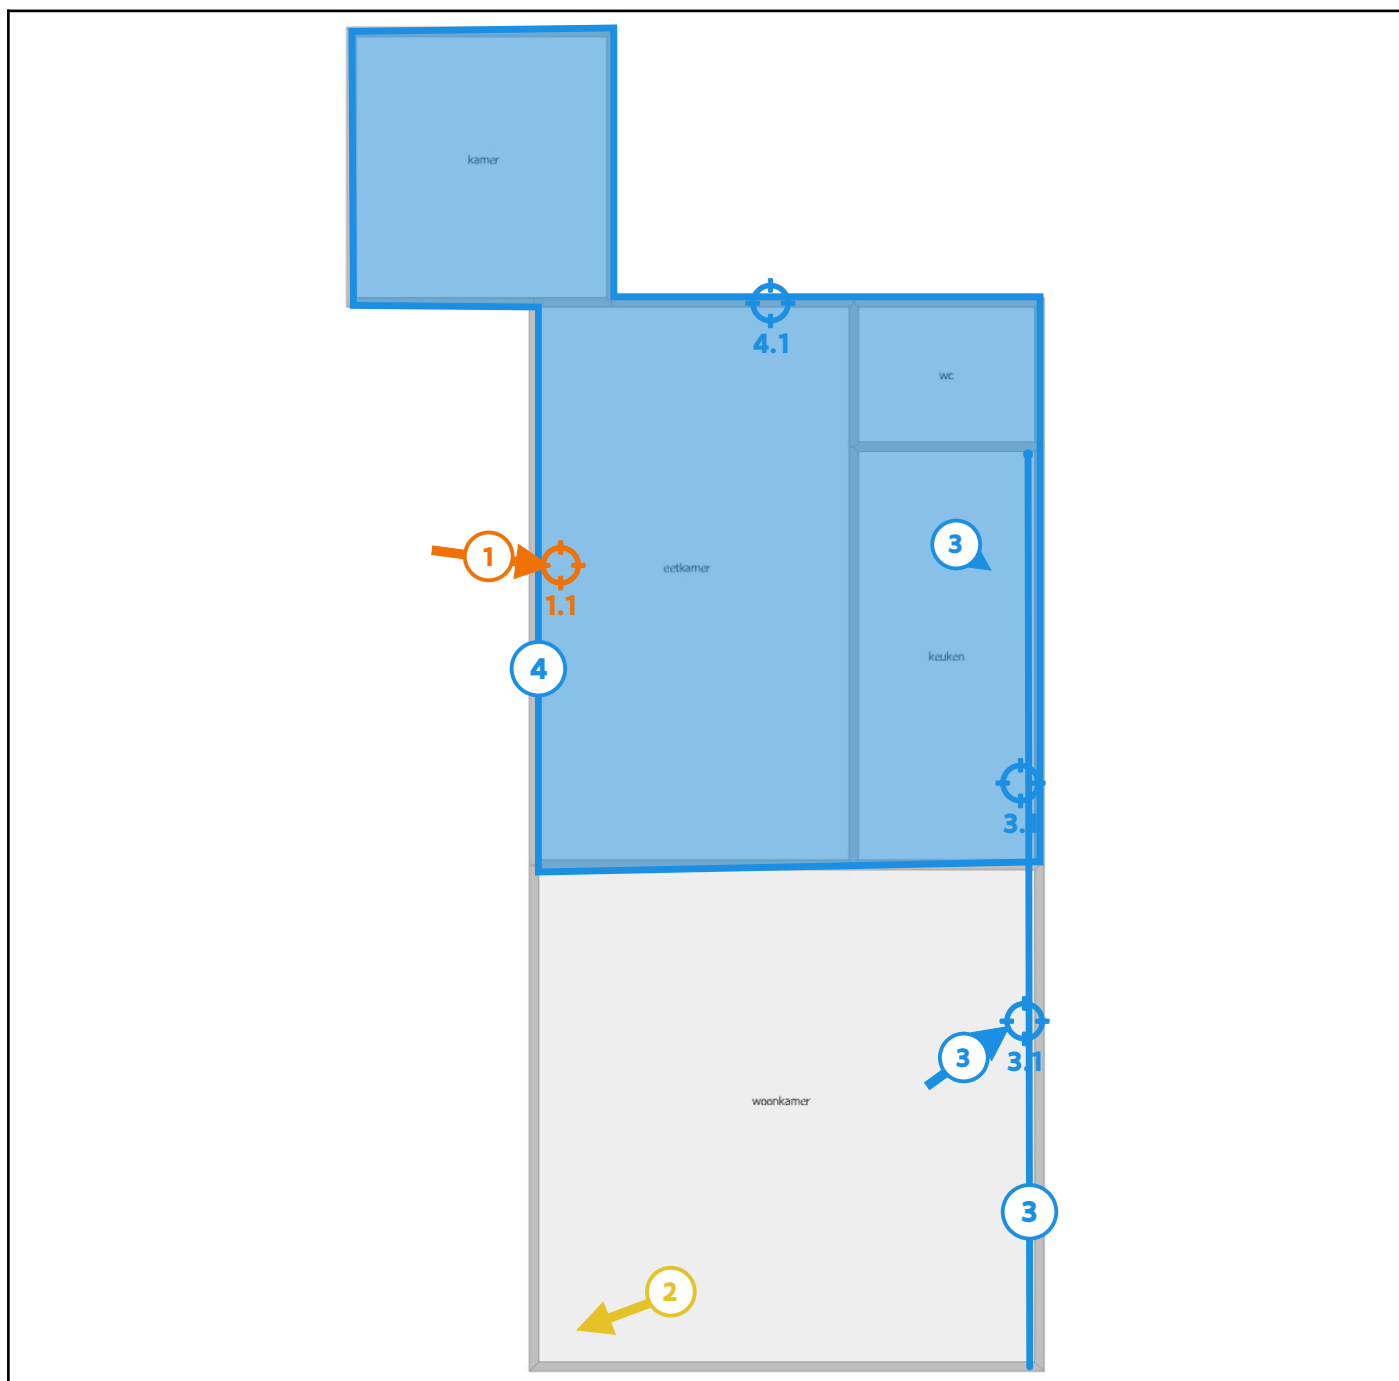
Plan 1.1: Gelijkvloers

Beschrijving	Type	Actie
1. Rookgaskanaal	Asbestmateriaal	Verwijderen
1.1 Code: 602051401	Puntmonster	-

2. Bakeliet	Asbestmateriaal	Zorgvuldig beheren
3. Pleisterwerk wanden	Geen asbest	-
3.1 Code: 6020514018	Mengmonster	-
4. Dakbedekking	Geen asbest	-
4.1 Code: 6020513923	Puntmonster	-

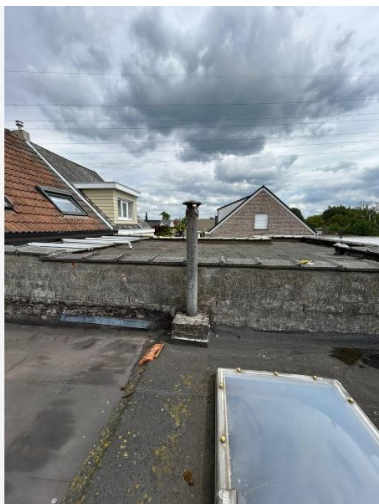
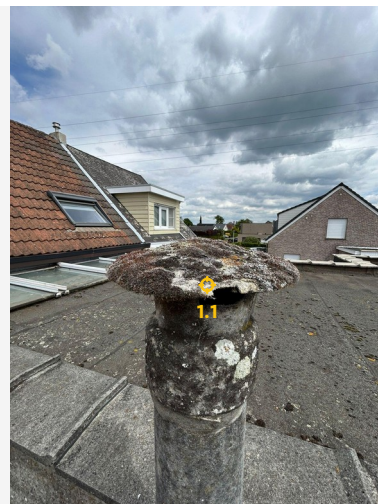
Het asbestmateriaal valt onder de mijlpaal van 2034.

Eindbeoordeling materiaalrisico	Verhoogd materiaalrisico en/of verhoogde kans op vezelvrijgave
---------------------------------	----------------------------------------------------------------

Gebondenheid	Categorie 1: hechtgebonden in oorsprong
Asbestsoort (vezeltype)	Alleen chrysotiel aanwezig
Asbestconcentratie	Laag (< 50%)
Afschermingsgraad van het gehele materiaal	Geheel of deels vrij aan de buitenlucht, maar geen contact met binnenlucht
Toestand van het materiaal	Matig beschadigd, matig verweerd

#	Type	Referentie	Resultaat
1.1	Puntmonster	602051401	Chrysotiel

Beschrijving	Rookgaskanaal
Omgeving	Buiten
Primaire drager	HVAC infrastructuur en uitrusting
Asbestmateriaal	Rookgaskanaal
Bindmiddel van asbestmateriaal	Cement
Gebondenheid op basis van bindmiddel	Hecht
Hoeveelheid (lengte - omtrek - dikte - aantal)	<ul style="list-style-type: none">• 1,50 m - 20,00 cm - 8,00 cm - 2 stuks
Totaal volume	0,048 m ³
Eenvoudig bereikbaar	Ja
Bevestigingswijze	<ul style="list-style-type: none">• Verlijmd, ingegoten, versmeerd
Identificatiemethode	Een monstername door de asbestdeskundige met laboanalyse door een asbestlabo.
Destructieve handeling voor identificatie	Nee

- Verwijder dit asbestmateriaal zo snel mogelijk. Volg de toestand goed op.

- Eenvoudige handelingen: mag via doe-het-zelf of door werknemer(s) met opleidingsattest eenvoudige handelingen
De buis kan voorzichtig losgebeiteld worden gebruik hiervoor wel persoonlijke beschermingsmiddelen, vraag bij de gemeente asbestafvalzakken en breng de buis dubbelingepakt naar het containerpark als hechtgebonden asbestafval.

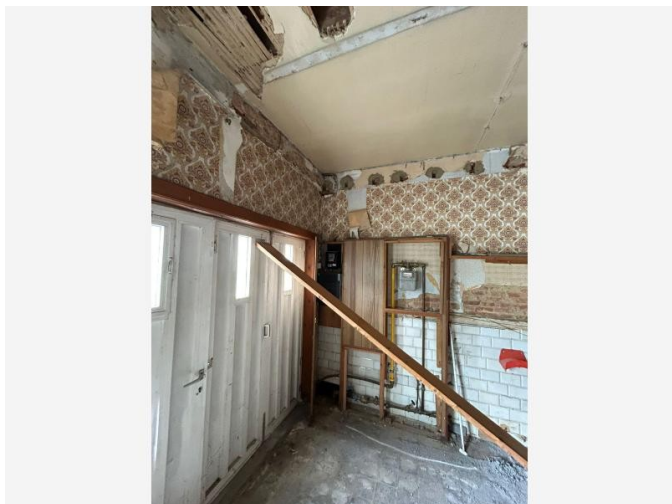
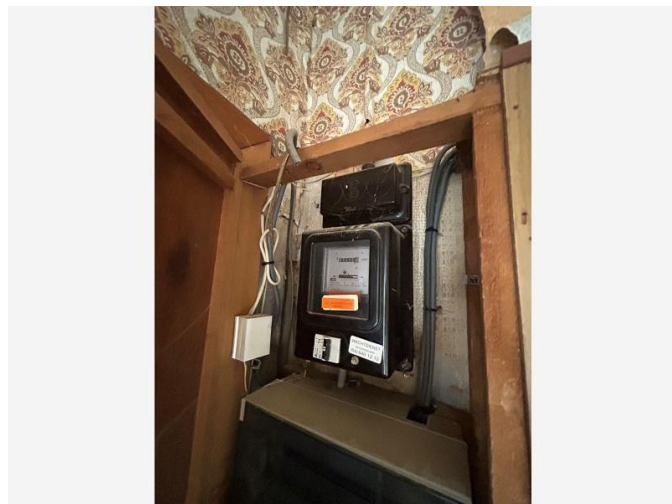
Het asbestmateriaal valt onder de mijlpaal van 2040.

Eindbeoordeling materiaalrisico	Laag materiaalrisico en/of verlaagde kans op vezelvrijgave
---------------------------------	------------------------------------------------------------

Gebondenheid	Categorie 1: hechtgebonden in oorsprong
Asbestsoort (vezeltype)	Crocidoliet aanwezig
Asbestconcentratie	Laag (< 50%)
Afschermingsgraad van het gehele materiaal	Geheel of deels vrij aan de binnenlucht, maar geen contact met binnenluchtstromen
Toestand van het materiaal	Onbeschadigd, niet verweerd

Beschrijving	Bakeliet
Omgeving	Binnen
Primaire drager	Communicatie en elektrische infrastructuur en uitrusting
Asbestmateriaal	Plaat, paneel, tablet - Type Bakeliet
Bindmiddel van asbestmateriaal	Kunststof of -hars
Gebondenheid op basis van bindmiddel	Hecht
Hoeveelheid (oppervlakte - dikte - aantal)	• 0,20 m ² - 2,00 cm - 1 stuk
Totaal volume	0,004 m ³
Eenvoudig bereikbaar	Ja
Bevestigingswijze	• Geschroefd
Identificatiemethode	<p>De asbestdeskundige beoordeelt het materiaal als asbestverdacht en dus asbesthoudend, en dit zonder monsternamen.</p> <p>Motivatie: De materialen behoren niet toe aan de eigenaar voor wie de asbestdeskundige de asbestinventaris uitvoert.</p>
Destructieve handeling voor identificatie	Nee

- Zorg voor een veilig beheer. Vermijd het beschadigen van het asbestmateriaal. Controleer de toestand jaarlijks op wijzigingen.

- Eenvoudige handelingen: mag via doe-het-zelf of door werknemer(s) met opleidingsattest eenvoudige handelingen
Schakelaars, stopcontacten en andere gelijkaardige toepassingen kunnen eenvoudig losgeschroefd worden --> EH doe-het-zelf. Afgesloten of verzegelde kast --> EH opgeleid techniker personeel 8u basisopleiding asbest.

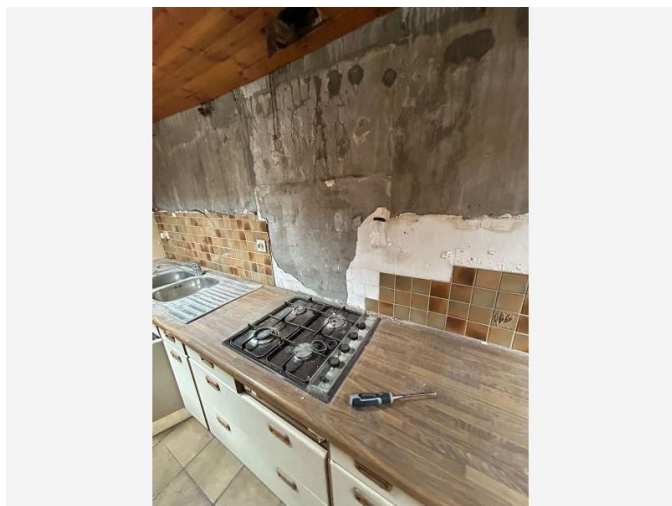
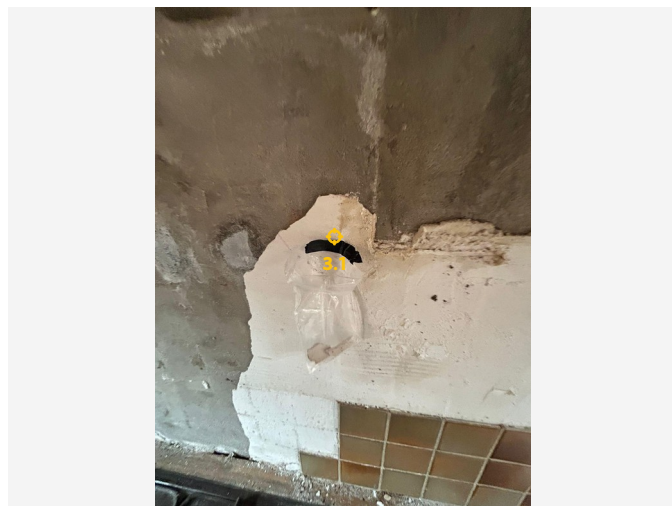
Fiche 3: Pleisterwerk wanden

Geen asbest

#	Type	Referentie	Resultaat
3.1	Mengmonster	6020514018	Geen asbest

Beschrijving	Pleisterwerk wanden
Omgeving	Binnen
Primaire drager	Binnenwand
Bindmiddel van materiaal	Gips - kalk
Gebondenheid op basis van bindmiddel	Niet-hechtgebonden
Hoeveelheid (oppervlakte - dikte - aantal)	• 150,00 m ² - 0,20 cm - 1 stuk
Totaal volume	0,30 m ³
Identificatiemethode	Een monstername door de asbestdeskundige met laboanalyse door een asbestlabo.
Destructieve handeling voor identificatie	Nee

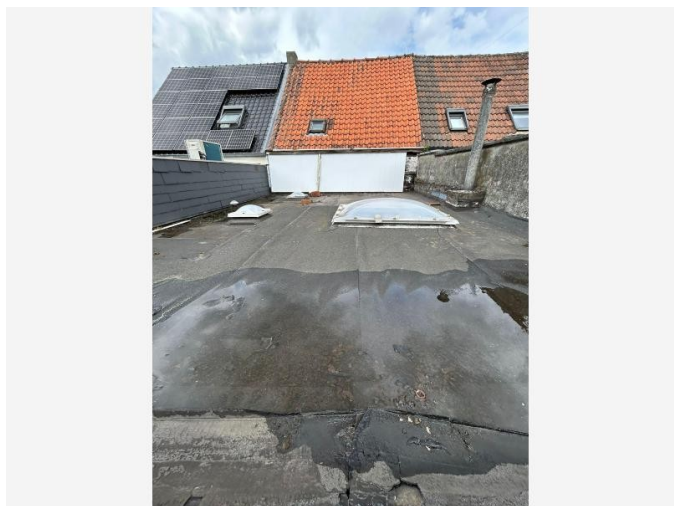
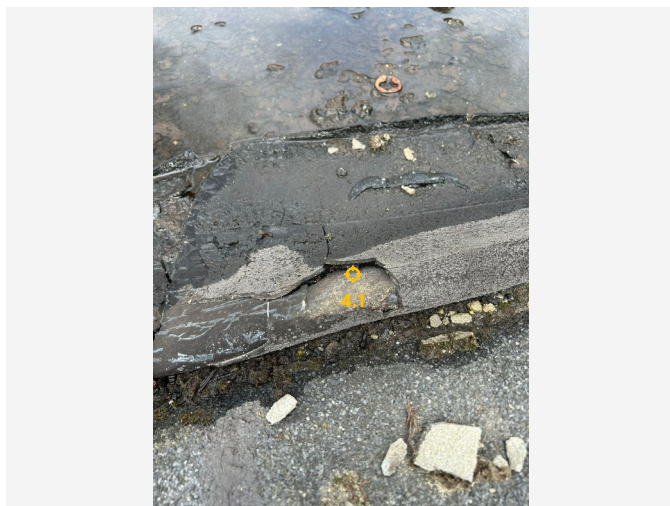
Fiche 4: Dakbedekking

Geen asbest

#	Type	Referentie	Resultaat
4.1	Puntmonster	6020513923	Geen asbest

Beschrijving	Dakbedekking
Omgeving	Buiten
Primaire drager	Plat dak
Bindmiddel van materiaal	Bitumen (roofing, teer, asfalt)
Gebondenheid op basis van bindmiddel	Hecht
Hoeveelheid (oppervlakte - aantal)	• 30,00 m ² - 1 stuk
Totale oppervlakte	30,00 m ²
Identificatiemethode	Een monstername door de asbestdeskundige met laboanalyse door een asbestlabo.
Destructieve handeling voor identificatie	Nee

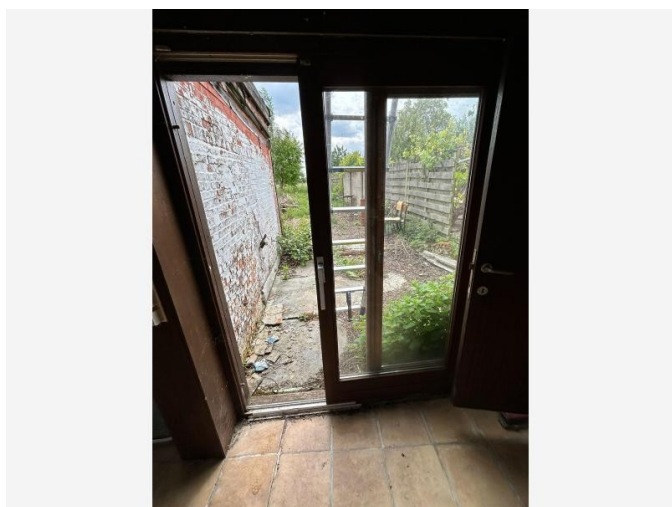
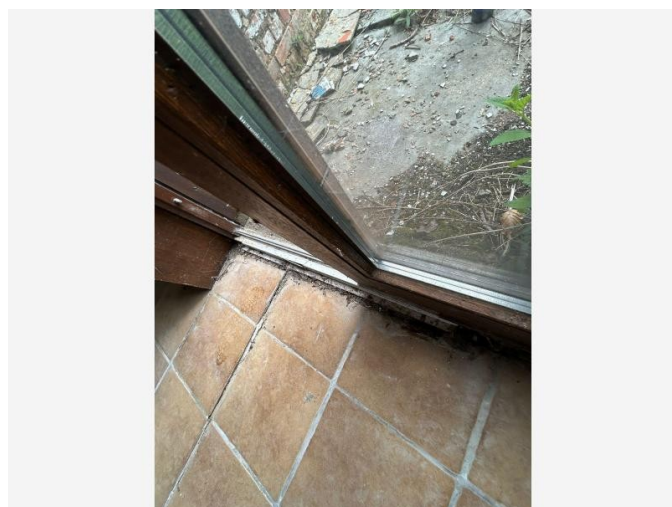
Beschrijving	Notitie	Terug te vinden op plannen
Fiche 5: Kitten ramen	De kitten van de ramen bestaan uit rubber of siliconen, deze zijn niet-asbestverdacht.	-

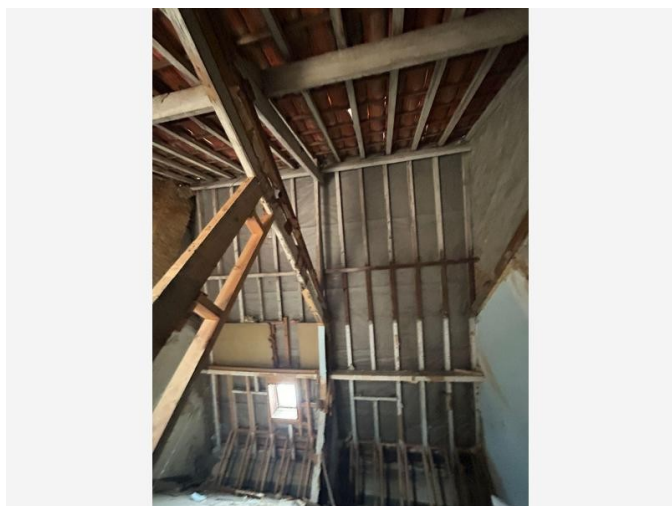
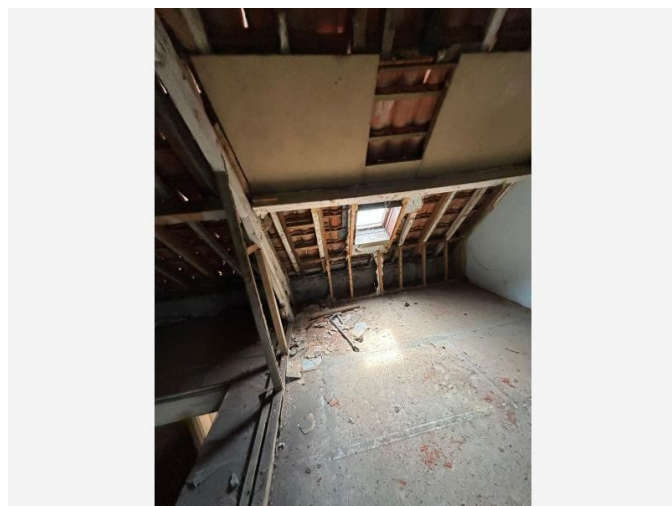
Beschrijving	Notitie	Terug te vinden op plannen
Fiche 6: Onderdak	Geen onderdakplaten aanwezig	Plan 1.2: Zolder
Fiche 7: Ketel	-	-
Fiche 8: Leidingisolatie	-	-
Fiche 9: Lift	-	-
