# Asbestinventarisatetest

Onafhankelijkheidsstraat 4/1.0, 2650 Edegem

Attestnummer : 20260610-000491.000

Uitgegeven op : 10.06.2026

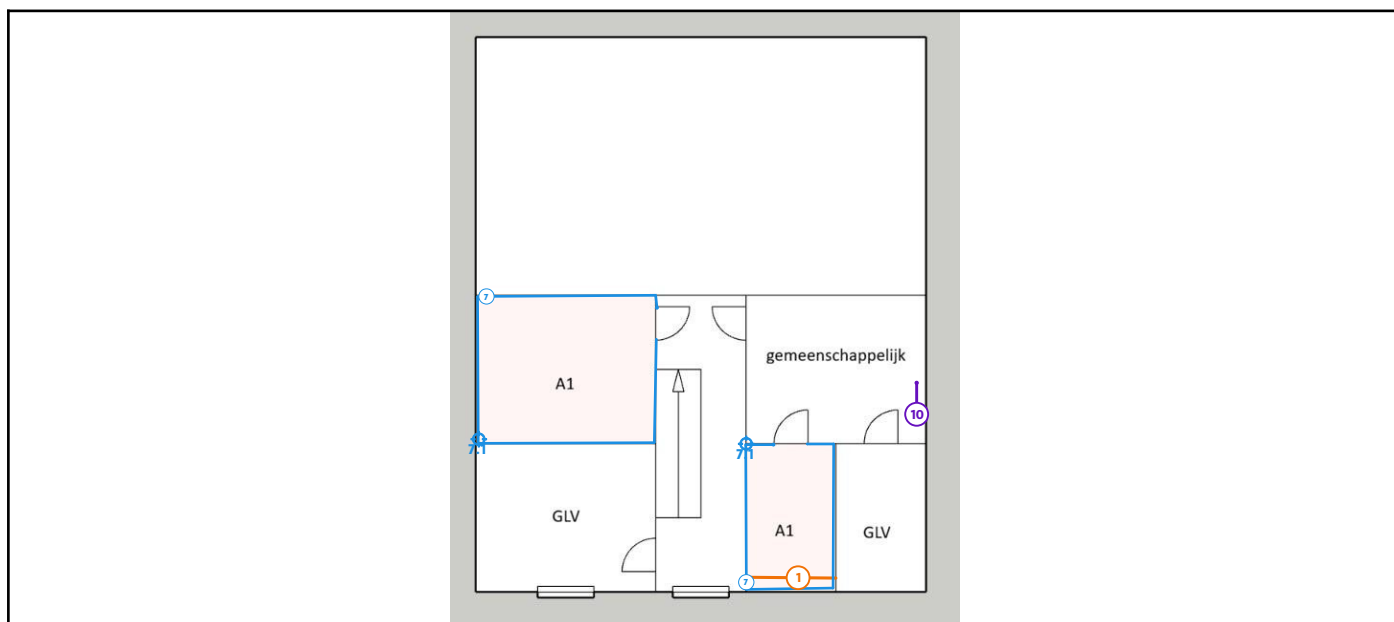
## Plan 1.3: grondplan kelder

Beschrijving	Type	Actie
1. leidingisolatie in gips	Asbestmateriaal	<a href="#">Verwijderen</a>
7. cementplint kelder	Geen asbest	-
7.1 Code: 6020384418 Cementbezetting	Mengmonster	-
10. CV-ketel & pakkingen	Overige ruimte of materiaal	-

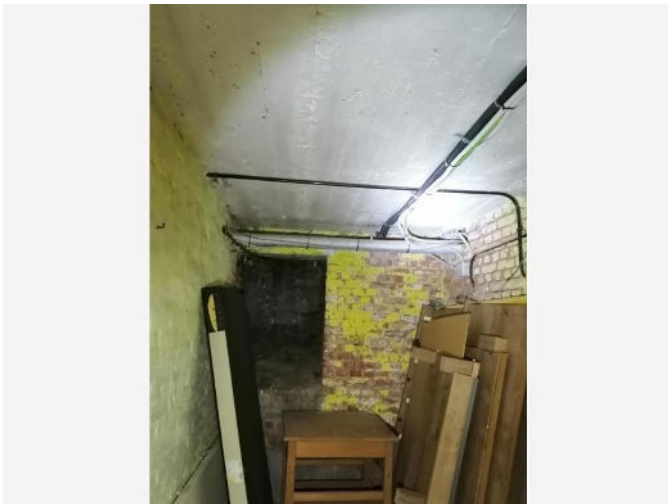
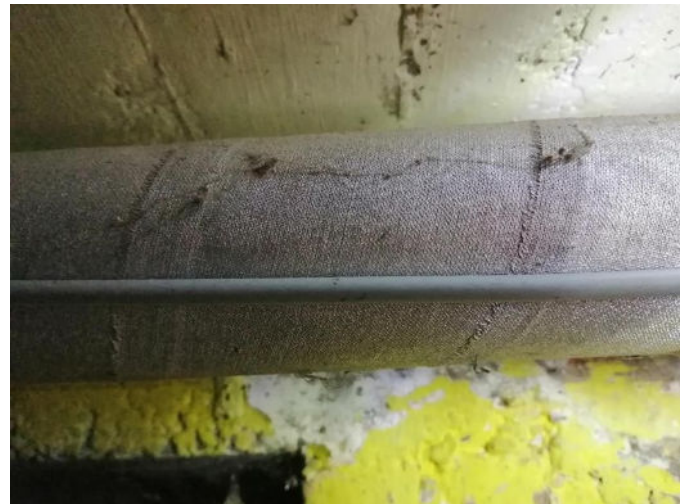
Overzichtsfoto

Detailfoto

> alleen de vme of zijn vertegenwoordiger kan toestemming geven voor staalname van dit materiaal. Zolang deze niet is uitgevoerd moeten we uitgaan van een asbesthoudende leidingisolatie.

Eindbeoordeling materiaalrisico	Verhoogd materiaalrisico en/of verhoogde kans op vezelvrijgave
Opmerking	Materiaal omhuld met textielband.

Gebondenheid	Categorie 2: niet-hechtgebonden met matrix
Asbestsoort (vezeltype)	Crocidoliet aanwezig
Asbestconcentratie	Hoog ( $\geq 50\%$ )
Afschermingsgraad van het gehele materiaal	Geheel of deels vrij aan de buitenlucht, maar geen contact met binnenlucht
Toestand van het materiaal	Licht beschadigd, licht verweerd. Intacte calciumsilicaatplaat of materiaal met categorie 3-gebondenheid

<b>Beschrijving</b>	leidingisolatie in gips
<b>Omgeving</b>	Binnen
<b>Primaire drager</b>	HVAC infrastructuur en uitrusting
<b>Asbestmateriaal</b>	In-situ afwerkingslagen - Thermische isolatie
<b>Bindmiddel van asbestmateriaal</b>	Gips - kalk
<b>Gebondenheid op basis van bindmiddel</b>	Niet-hechtgebonden
<b>Hoeveelheid (lengte - omtrek - dikte - aantal)</b>	<ul style="list-style-type: none"><li>• 2,00 m - 35,00 cm - 1,00 cm - 1 stuk</li></ul>
<b>Totaal volume</b>	0,007 m <sup>3</sup>
<b>Eenvoudig bereikbaar</b>	Ja
<b>Bevestigingswijze</b>	<ul style="list-style-type: none"><li>• Verlijmd, ingegoten, versmeerd</li></ul>
<b>Identificatiemethode</b>	<p>De asbestdeskundige beoordeelt het materiaal als asbestverdacht en dus asbesthoudend, en dit zonder monstername.</p> <p>Motivatie: De materialen behoren niet toe aan de eigenaar voor wie de asbestdeskundige de asbestinventaris uitvoert.</p>
<b>Destructieve handeling voor identificatie</b>	Nee

<b>Opmerking</b>	<p>Staalname kan enkel na formele toestemming van de Vme.</p> <p>Toepassing komt tevens voor in ander privaatief deel &amp; gemeenschappelijke delen.</p>

Het asbestmateriaal valt onder de mijlpaal van 2034.

[Verwijderen](#)

- Zorg voor een veilig beheer. Vermijd het beschadigen van het asbestmateriaal. Controleer de toestand jaarlijks op wijzigingen.
- Voer bijkomende staalname(s) uit.

- Hermetische zone (erkend asbestverwijderaar)  
Niet-hechtgebonden toepassing die bij verwijdering losse vezels in de lucht zal verspreiden.

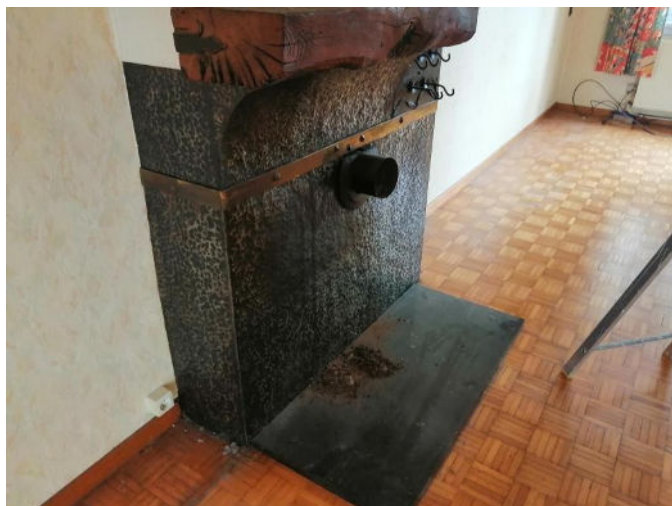
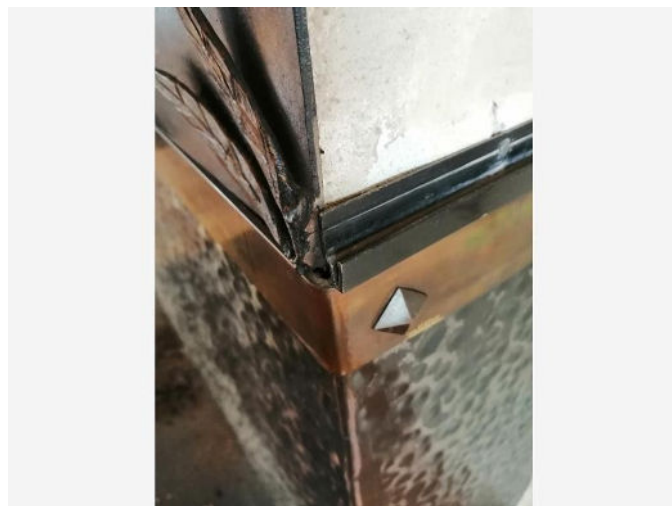
schouwmantel in metaal

<b>Basis voor advies</b>	De asbestdeskundige beoordeelt het materiaal als niet-asbestverdacht.
--------------------------	---

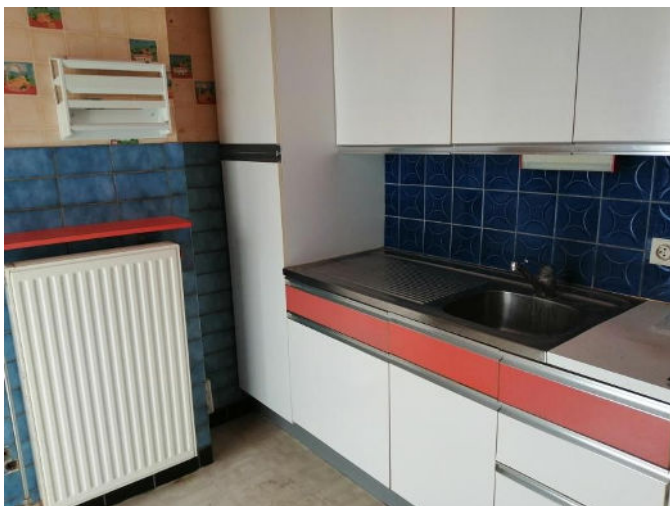
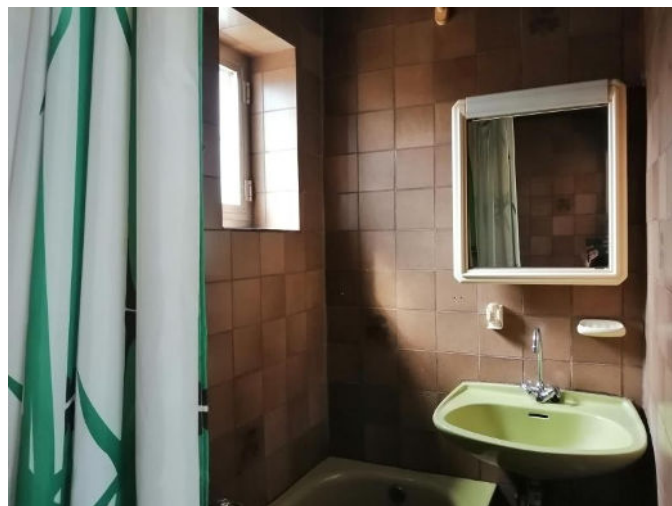
Toepassing niet waarneembaar.

Staalname enkel mogelijk mits destructief onderzoek.

Basis voor advies	Beoordeling op basis van expertise met een vaststelling door de asbestdeskundige.
Primaire drager	Binnenwand

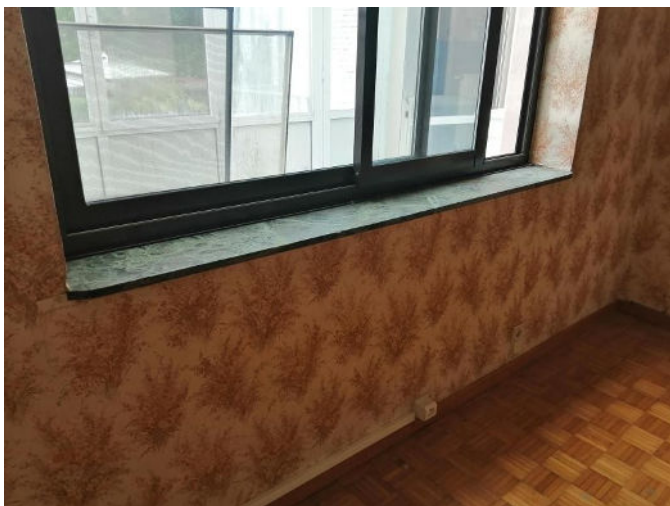
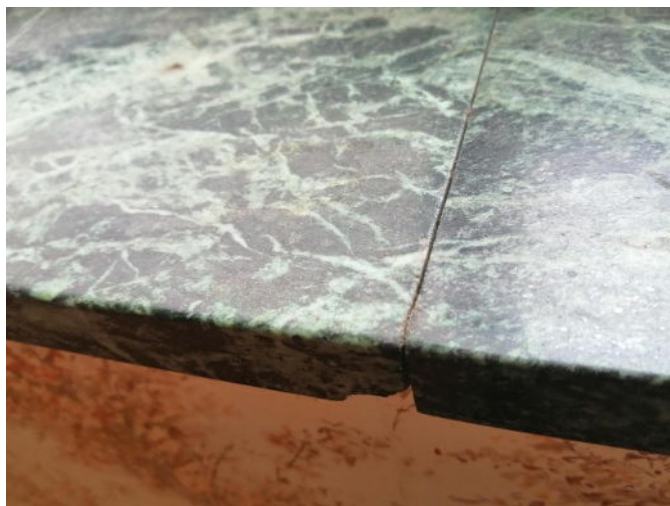
## Fiche 4: raamtablet

Geen asbest

#	Type	Referentie	Resultaat
4.1	Puntmonster	6020384417 Tablet	Geen asbest

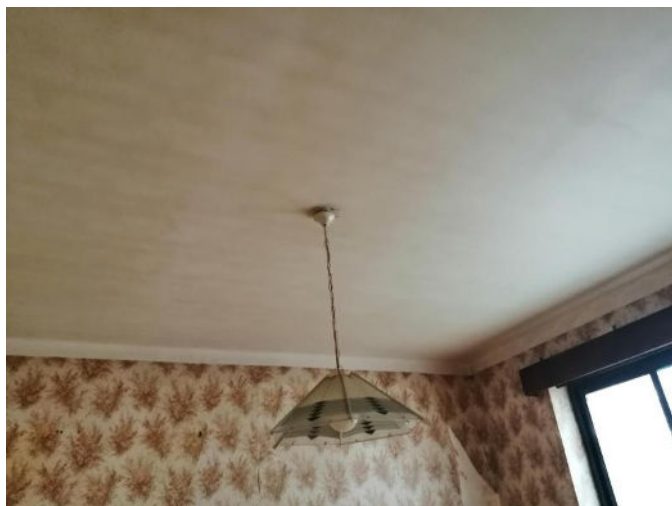
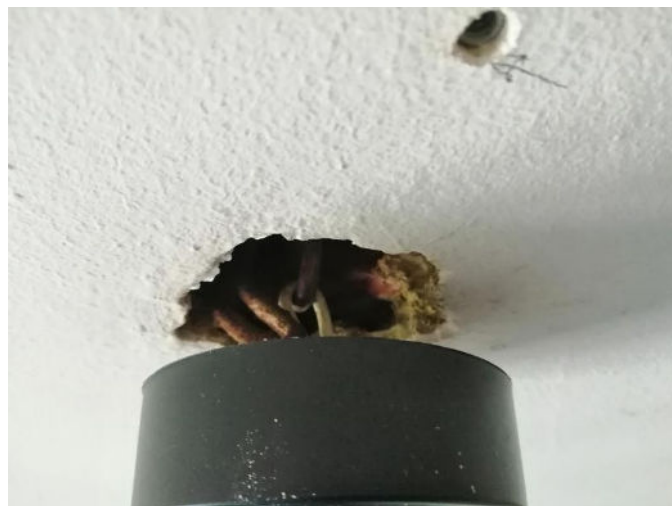
## Fiche 5: gips plafonds

Geen asbest

#	Type	Referentie	Resultaat
5.1	Mengmonster	6020384415 Gips plafond	Geen asbest

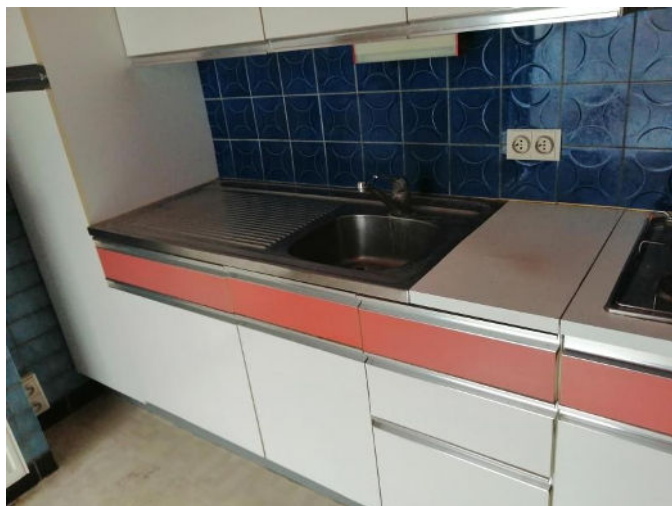
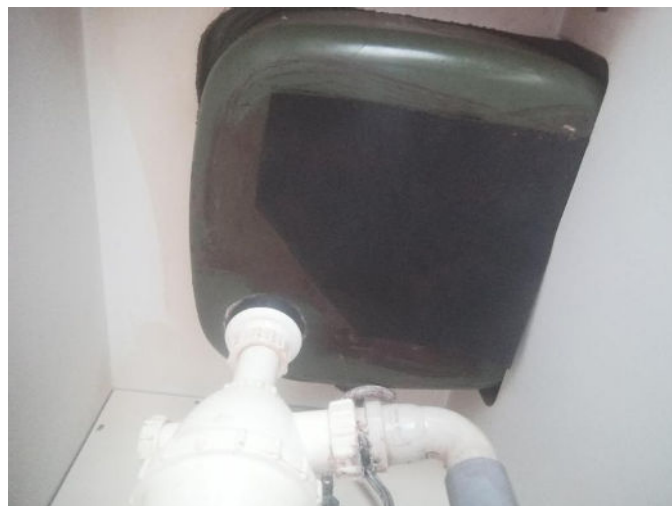
## Fiche 6: anti-bonsplaat spoeltafel

Geen asbest

#	Type	Referentie	Resultaat
6.1	Puntmonster	6020384670 Anti-bonsplaat	Geen asbest

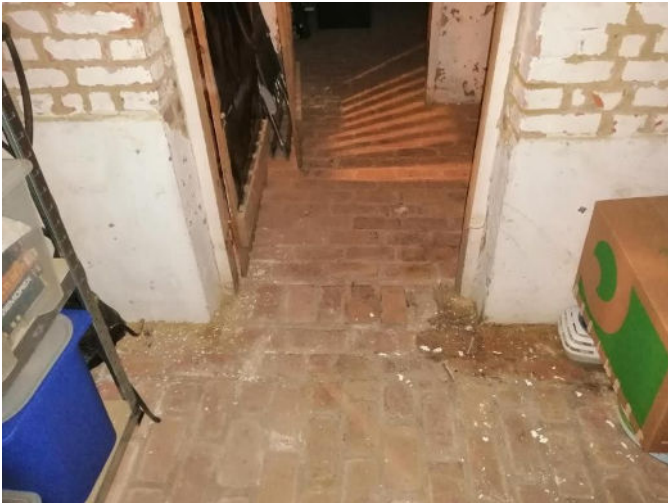
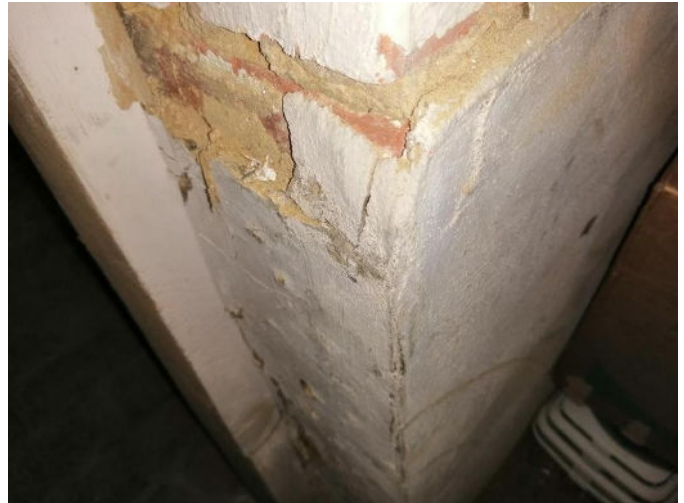
## Fiche 7: cementplint kelder

Geen asbest

#	Type	Referentie	Resultaat
7.1	Mengmonster	6020384418 Cementbezetting	Geen asbest

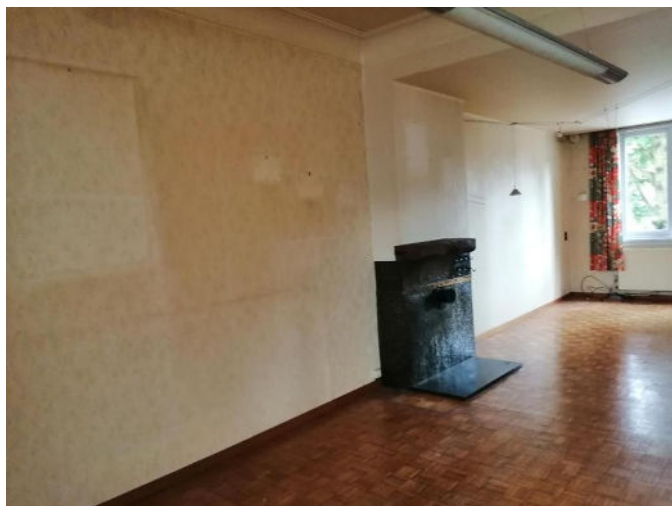
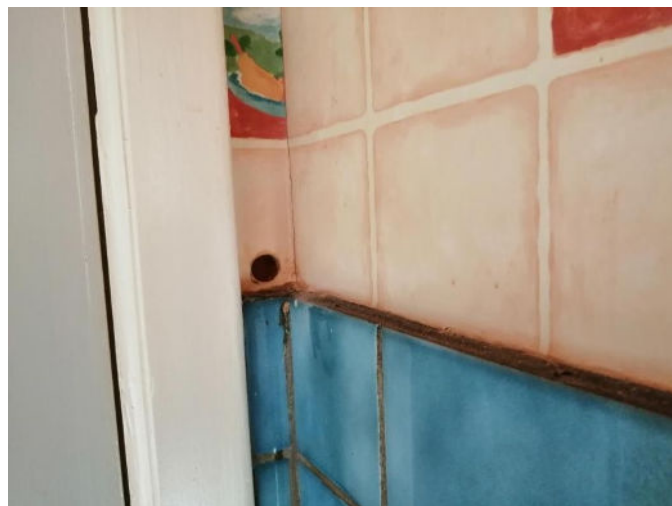
## Fiche 8: gips wanden

Geen asbest

#	Type	Referentie	Resultaat
8.1	Mengmonster	6020384416 Gips wanden	Geen asbest
