# **ASBESTINVENTARISATTEST**

Kapelleveldstraat 63/4, 2530 Boechout

Attestnummer : **20260901-000438.001**

Uitgegeven op : **12.09.2026**

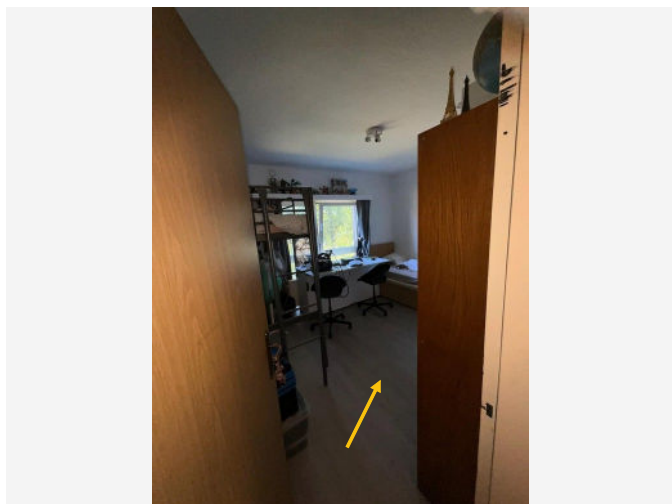
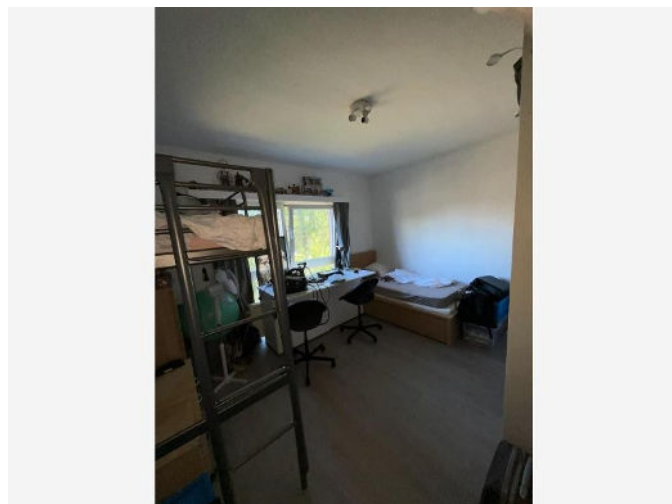
De zichtbare vloerbedekking wordt als niet-asbestverdacht beschouwd. Eventuele onderliggende lagen konden tijdens de visuele, niet-destructieve inspectie niet worden vastgesteld en waren niet inspecteerbaar. Hierdoor kan niet worden uitgesloten dat onderliggende vloerlagen of lijmlagen asbest bevatten. Uitsluitel over de aanwezigheid van asbest in niet-zichtbare onderliggende lagen is enkel mogelijk via staalname en/of destructieve handelingen. Bij renovatie, vernieuwing of verwijdering van de vloerbedekking wordt aanbevolen om, zodra onderliggende lagen zichtbaar worden of worden aangetroffen, deze te laten beoordelen en indien nodig te laten bemonsteren.

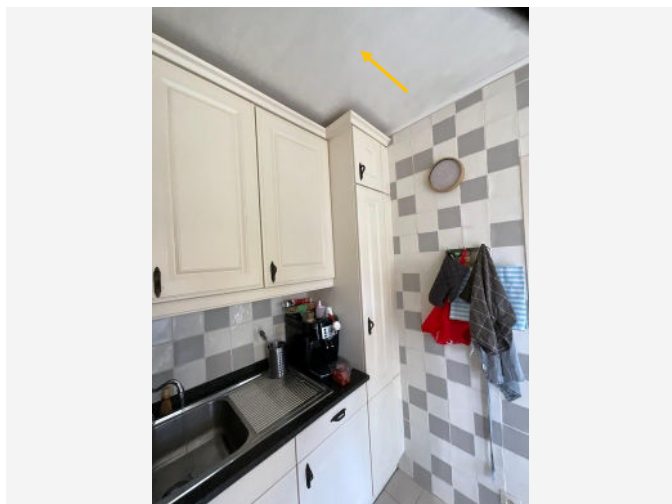
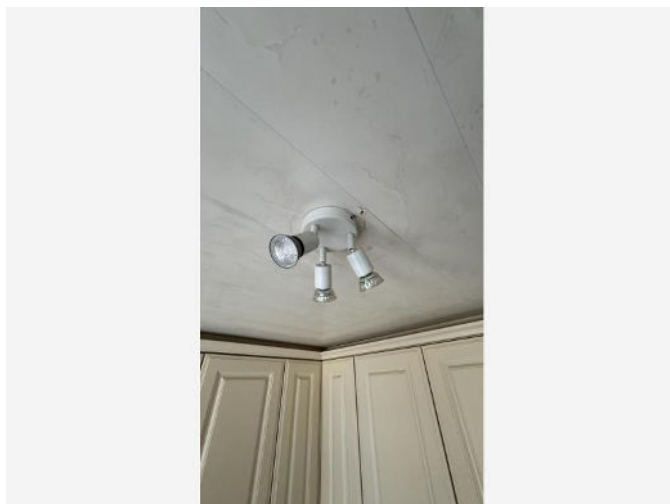
Deze plafonds zijn vervaardigd uit niet-asbestverdachte materialen, zoals laminaat of gyproc. Eventuele onderliggende materialen achter deze afwerking konden niet worden vastgesteld, aangezien deze niet visueel inspecteerbaar waren. Als deskundige kan ik bijgevolg geen uitspraak doen over de aard of samenstelling van de materialen achter deze plafonds. De aanwezigheid van asbesthoudende of asbestverdachte toepassingen kan daarom niet worden uitgesloten. Uitsluitel is enkel mogelijk via destructief onderzoek, bijvoorbeeld in het kader van renovatie- of sloopwerken.

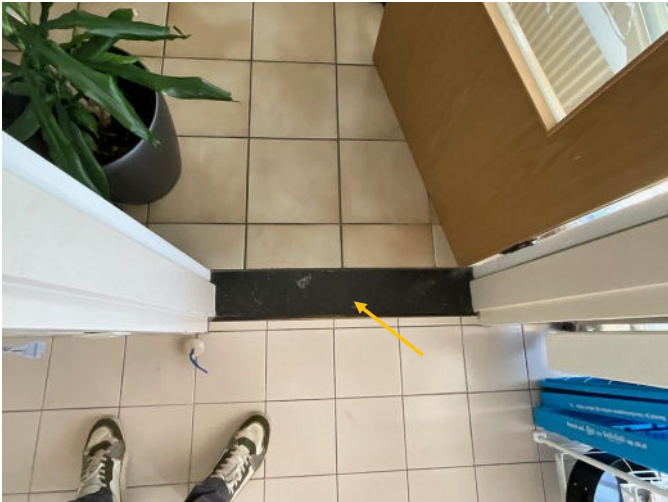
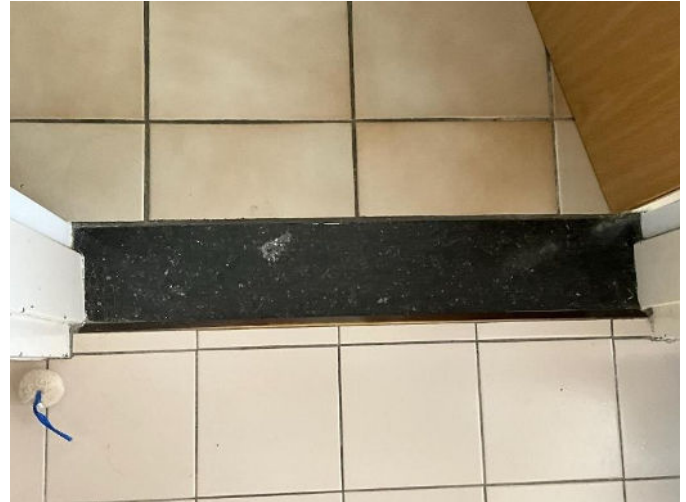
## Fiche 3: Natuurstenen deurdorpels aan binnenschrijnwerk

Het betreft natuurstenen deurdorpels, herkenbaar aan de aanwezige fossielen. Op basis van deze materiaaleigenschappen worden de dorpels als niet-asbestverdacht beschouwd.

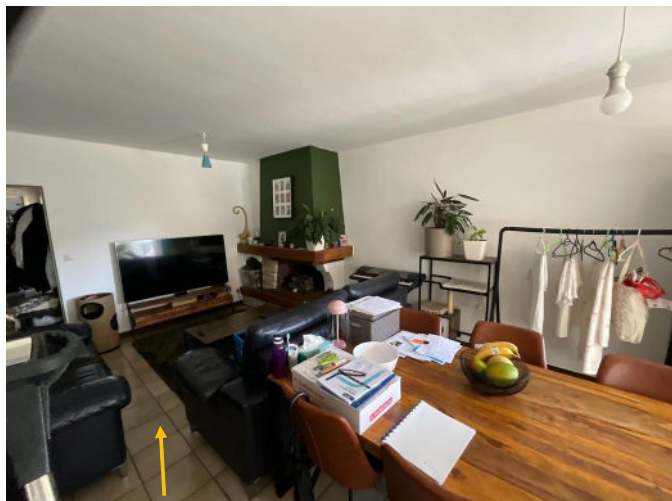
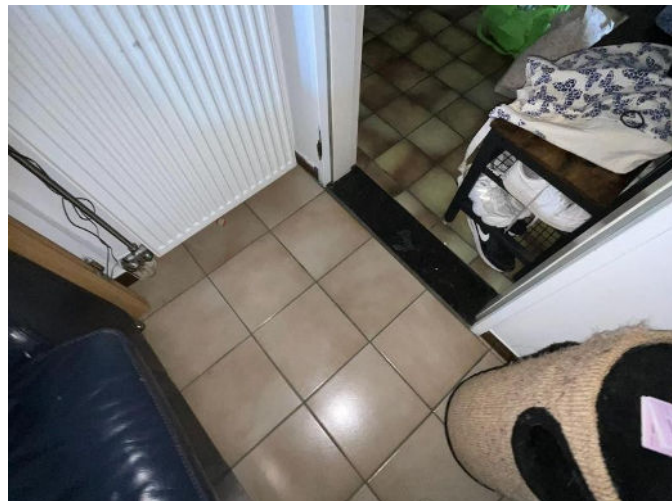
## Fiche 4: Tegellijm onder tegels, behalve in slaapkamers 2 en 3

De zichtbare tegels worden als niet-asbestverdacht beschouwd. De onderliggende tegellijm was tijdens de visuele, niet-destructieve inspectie niet waarneembaar en kon niet worden beoordeeld. Asbest in de onderliggende tegellijm kan daarom niet worden uitgesloten. Uitsluitel over de aanwezigheid van asbest is enkel mogelijk via gerichte staalname, waarvoor in dit geval destructieve handelingen nodig zouden zijn. Bij renovatie-, verwijderings- of sloopwerken wordt aanbevolen om voorafgaand, zodra de tegellijm bereikbaar is, een staalname te laten uitvoeren.

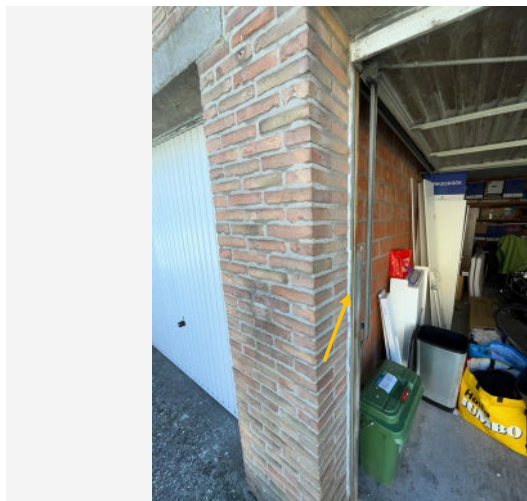
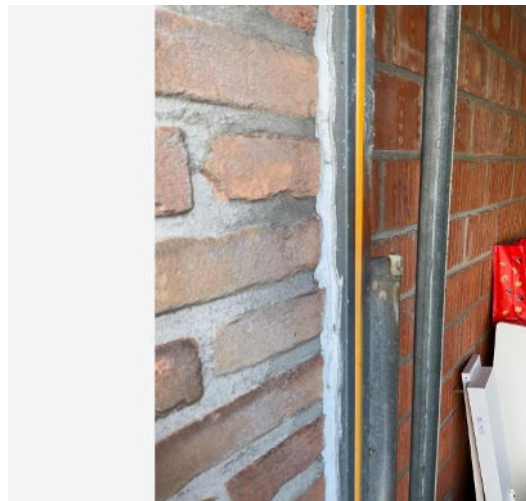
## Fiche 5: Mastiek poort garage valt buiten inspectiegebied (gemene delen)

Rond de garagepoorten is aan de buitengevel een asbestverdachte mastiek aanwezig. Deze mastiek bevindt zich buiten het inspectiegebied van de privatieve kavel en behoort tot de gemene delen. Ze werd daarom tijdens deze inventarisatie niet verder onderzocht of bemonsterd. Over het asbesthoudende karakter en de toestand ervan kan binnen dit attest geen uitspraak worden gedaan. De mastiek moet worden onderzocht en gerapporteerd in het asbestattest van de gemene delen.

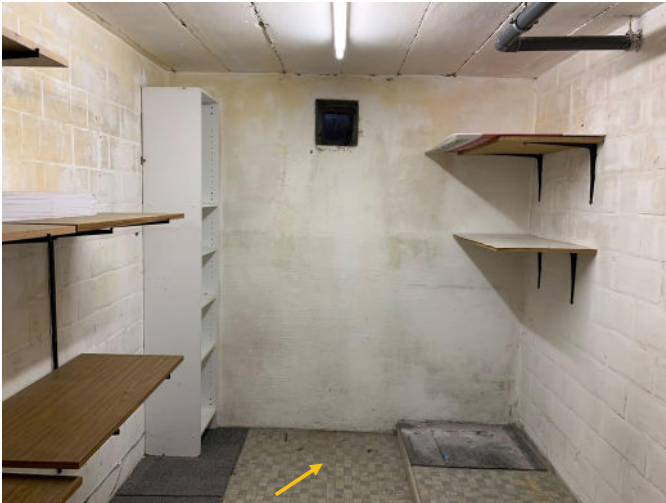
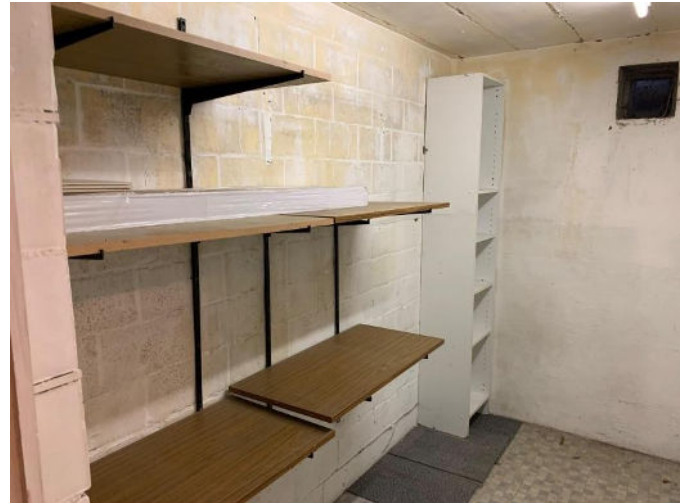
Tijdens het plaatsbezoek wees de eigenaar kelderberging 1 ten onrechte aan als behorend bij het appartement. In deze berging werd een monster genomen van asbestverdacht vloerzeil.

Volgens de aankoopakte behoort kelderberging 4 bij het appartement Kapelleveldstraat 63/4. Kelderberging 1 valt buiten het inspectiegebied van dit privatieve attest. De monsternamen uit berging 1 worden daarom niet gebruikt voor de beoordeling van dit inspectiegebied.

Bij de visuele inspectie van kelderberging 4 werd geen vloerzeil vastgesteld.

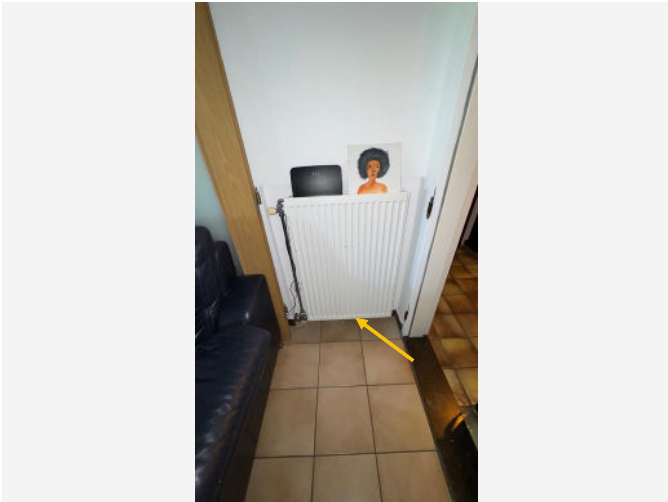
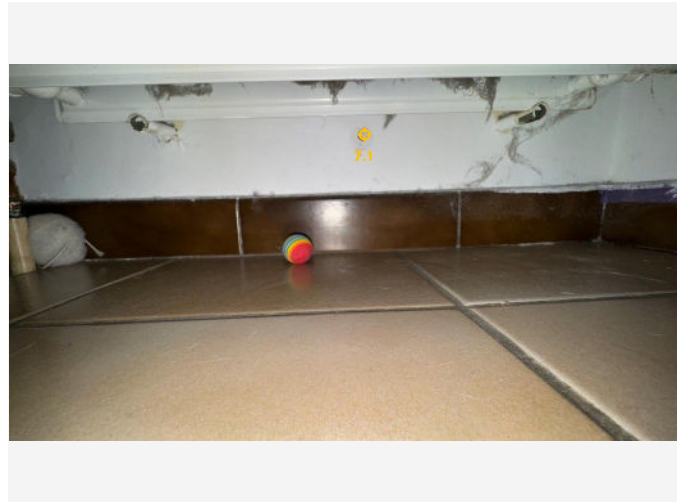
## Fiche 7: Bepleisterde muren in het volledige appartement

### Conclusie

Geen asbest

| Opmerking | De opgegeven hoeveelheid is een indicatieve schatting en mag niet worden gebruikt als maatstaf voor heffingen. Monstername werd uitgevoerd in badkamer en living. In de overige relevante ruimten was geen bepleistering aanwezig, waardoor daar geen deelmonsters konden worden genomen. De aanwezige bepleistering werd steekproefsgewijs auditief onderzocht; hierbij werden geen afwijkingen of onregelmatigheden vastgesteld. |

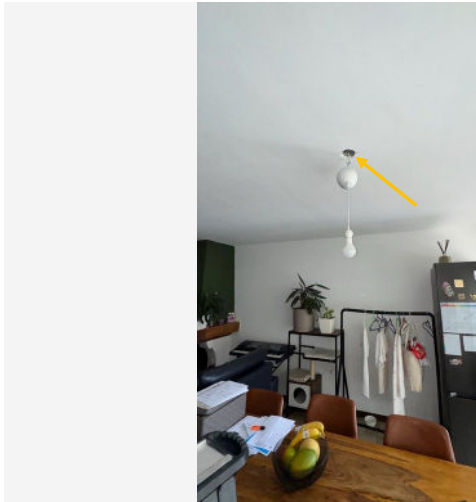
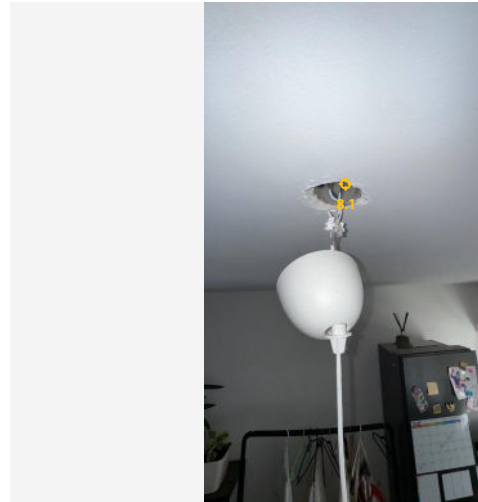
## Fiche 8: Bepleisterde plafonds in appartement, behalve keuken en badkamer

### Conclusie

Geen asbest

| Opmerking | De opgegeven hoeveelheid is een indicatieve schatting en mag niet worden gebruikt als maatstaf voor heffingen. Monstername werd uitgevoerd in living en stookruimte. In de overige relevante ruimten was geen bepleistering aanwezig, waardoor daar geen deelmonsters konden worden genomen. De aanwezige bepleistering werd steekproefsgewijs auditief onderzocht; hierbij werden geen afwijkingen of onregelmatigheden vastgesteld. |

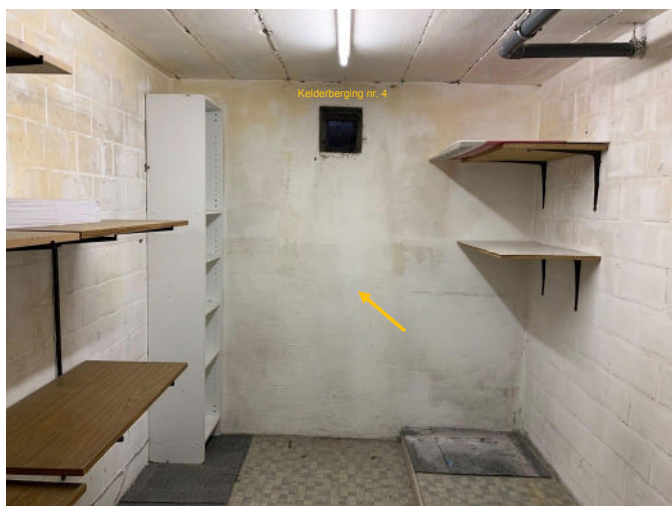
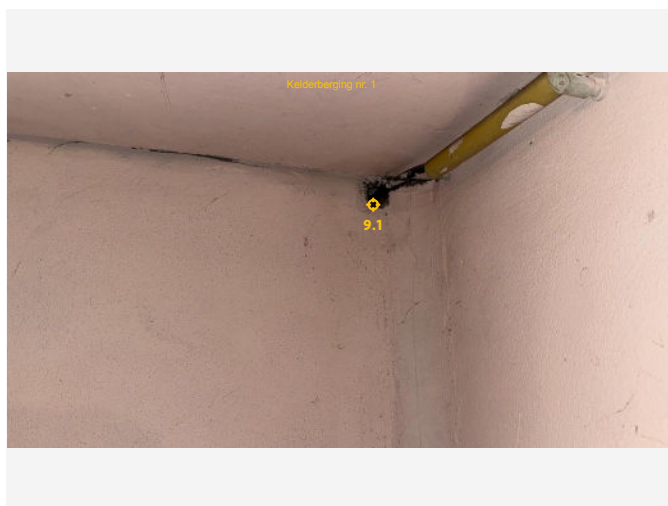
## Fiche 9: Gecementeerde muren in kelderberging

### Conclusie

Geen asbest

| Opmerking | <p>De opgegeven hoeveelheid is een indicatieve schatting en mag niet worden gebruikt als maatstaf voor heffingen. Het monster van de cementering werd genomen in kelderberging 1, die tijdens het plaatsbezoek door de eigenaar ten onrechte werd aangewezen als behorend bij het appartement. De werkelijke monsternameplaats is aangeduid op het plan.</p> <p>Het negatieve analyseresultaat wordt via extrapolatie toegepast op de cementering in kelderberging 4, die volgens de aankoopakte bij het appartement behoort. De representativiteit werd beoordeeld op basis van de bouwfase, materiaalopbouw, en visuele en auditieve kenmerken.</p> |

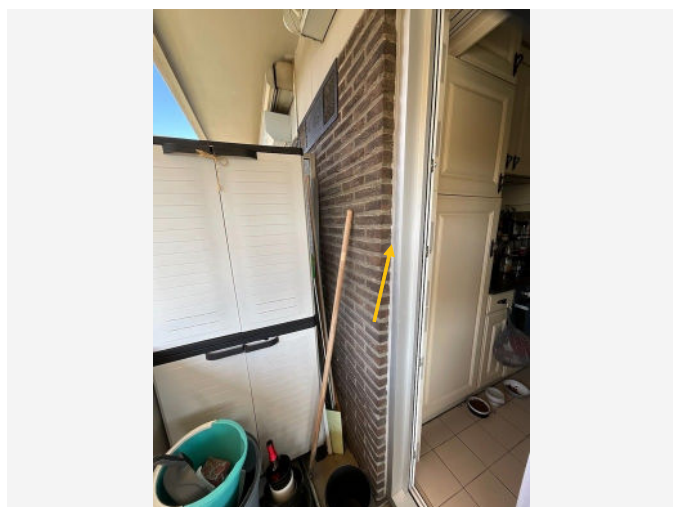
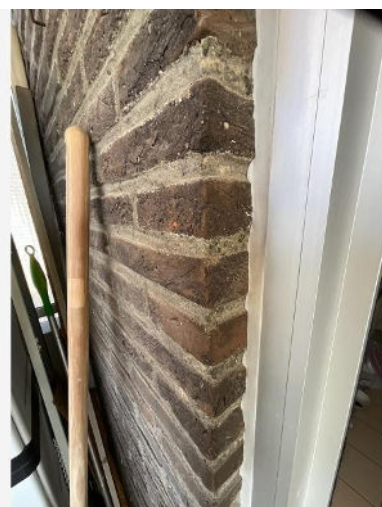
### Fiche 10: Mastiek rond buitenschrijnwerk appartement

| Beschrijving | Notitie | Terug te vinden op plannen |
|---|---|---|
| Fiche 10: Mastiek rond buitenschrijnwerk appartement | Het betreft een soepele siliconenkit zonder zichtbare breuklijnen. Op basis van deze materiaaleigenschappen wordt de kit als niet-asbestverdacht beschouwd. | Plan 1.1: Appartement plan |

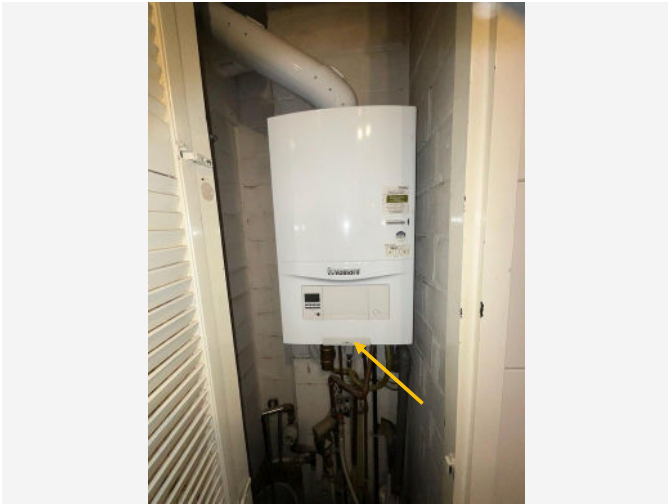
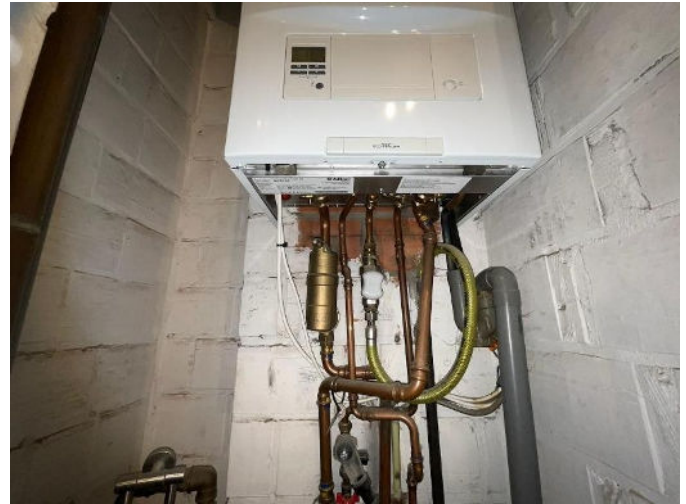
## Fiche 11: CV-ketel aanwezig in kast badkamer

| Beschrijving | Notitie | Terug te vinden op plannen |
|---|---|---|
| Fiche 11: CV-ketel aanwezig in kast badkamer | De aanwezige cv-ketel kon uitsluitend visueel en uitwendig worden beoordeeld. Het betreft een recent toestel dat op basis van het bouwjaar, het type en de uitvoering als niet-asbestverdacht wordt beschouwd. Er werden geen visueel waarneembare aanwijzingen voor de aanwezigheid van asbesthoudende materialen vastgesteld. Interne onderdelen werden niet beoordeeld, aangezien hiervoor demontage of destructieve handelingen noodzakelijk zijn. | Plan 1.1: Appartement plan |

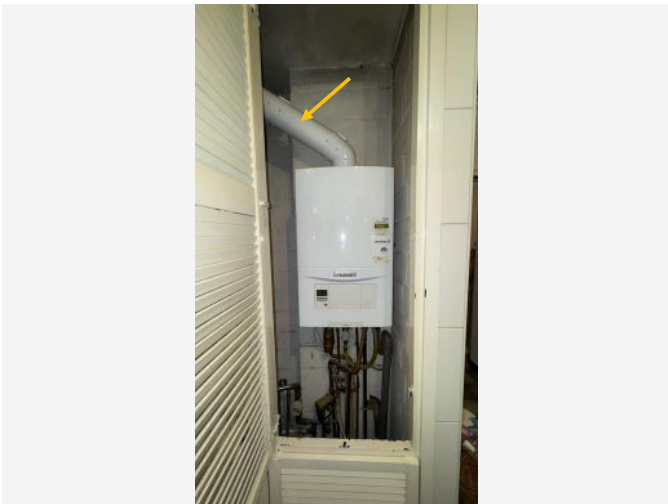
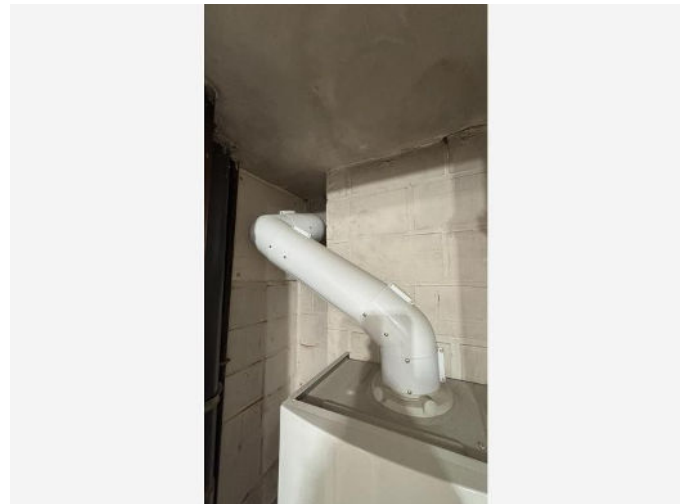
## Fiche 12: Rookgaskanaal aan CV-ketel

| Beschrijving | Notitie | Terug te vinden op plannen |
|---|---|---|
| Fiche 12: Rookgaskanaal aan CV-ketel | Het zichtbare gedeelte betreft een aluminium rookgaskanaal en wordt als niet-asbestverdacht beschouwd. Het overige gedeelte loopt door de schacht en kon niet worden beoordeeld. Voor werkzaamheden aan of rond de schacht is voorafgaand aanvullend onderzoek aangewezen. | Plan 1.1: Appartement plan |

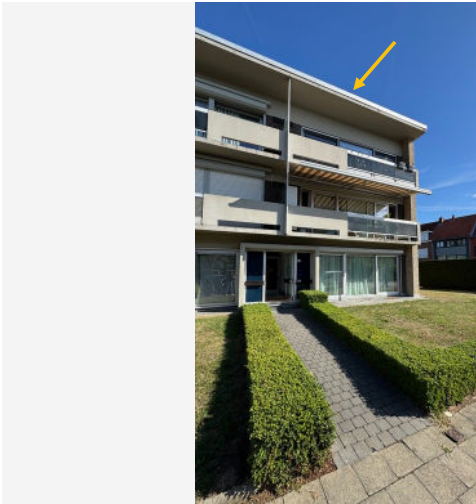
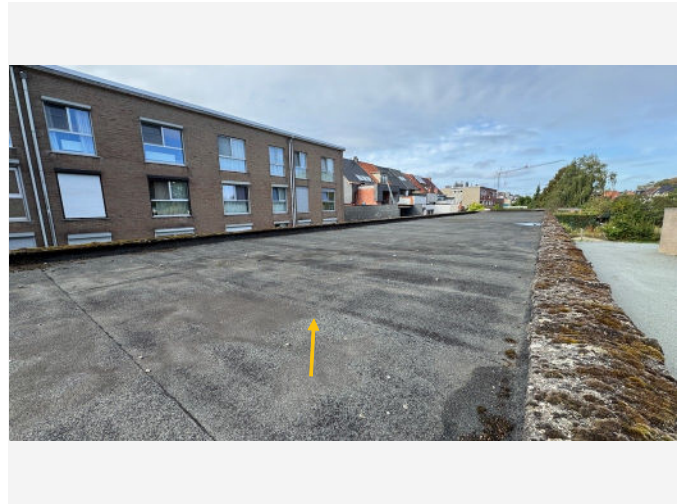
## Fiche 14: Dakbedekking valt buiten inspectiegebied (gemene delen)

| Beschrijving | Notitie | Terug te vinden op plannen |
|---|---|---|
| Fiche 14: Dakbedekking valt buiten inspectiegebied (gemene delen) | <p>De dakbedekking van het appartementsgebouw behoort tot de gemene delen en maakt geen deel uit van het inspectiegebied van de privatieve kavel. Vanuit het appartement was deze dakbedekking niet waarneembaar.</p> <p>De garages zijn voorzien van een dakbedekking in roofing. Roofing wordt als asbestverdacht beschouwd. Aangezien deze dakbedekking buiten het privatieve inspectiegebied ligt en tot de gemene delen behoort, werd ze tijdens deze inventarisatie niet verder onderzocht. Het asbesthoudende karakter en de toestand ervan konden bijgevolg niet worden beoordeeld. De dakbedekking moet worden onderzocht en gerapporteerd in het asbestattest van de gemene delen.</p> | Plan 2.1: Garage plan |
