# Asbestinventarisatetest

Wenigerstraat 65/003R, 2150 Antwerpen

Attestnummer : **20260903-000415.000**

Uitgegeven op : **03.09.2026**

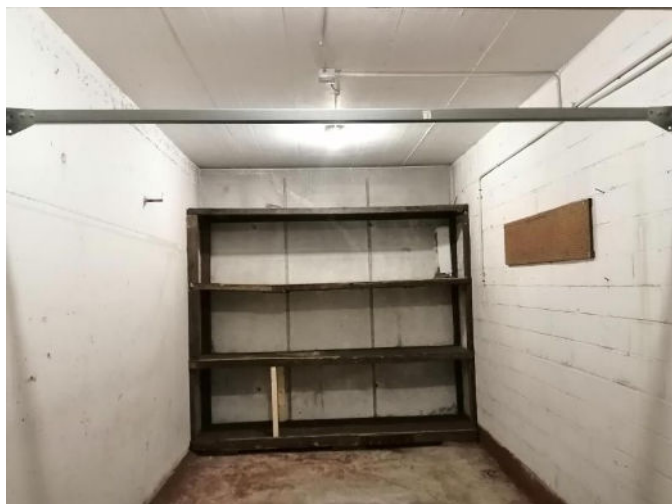
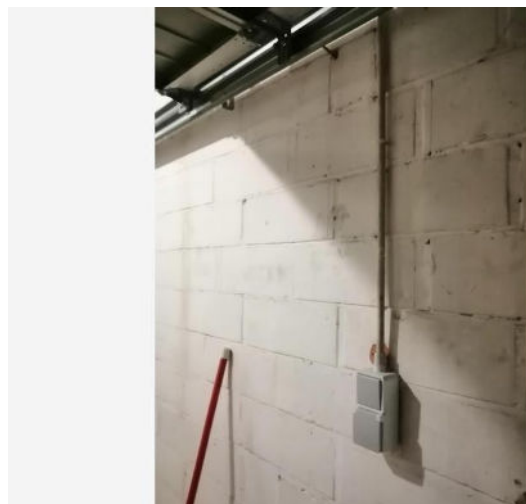
Waragebox met beton vloer en -plafond.

Wanden in beton & baksteen.

Geen inhoud.

| Basis voor advies | De asbestdeskundige beoordeelt het materiaal als niet-asbestverdacht. |

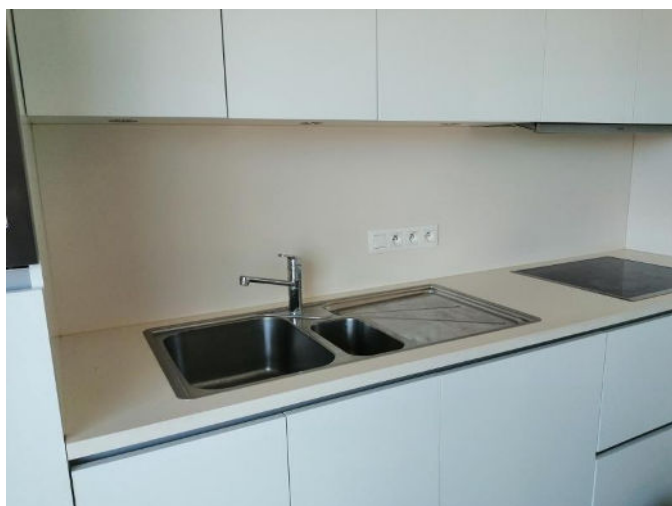
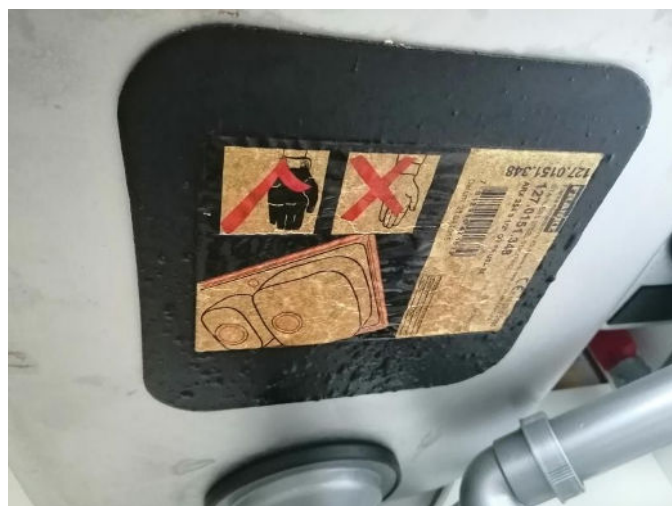
## Fiche 2: anti-bonsplaat spoeltafel

bouwjaar spoeltafel 2016

| Basis voor advies | De asbestdeskundige beoordeelt het materiaal als niet-asbestverdacht. |
| (Asbest)materiaal | anti-bonsplaat |
| Bindmiddel | Bitumen (roofing, teer, asfalt) |

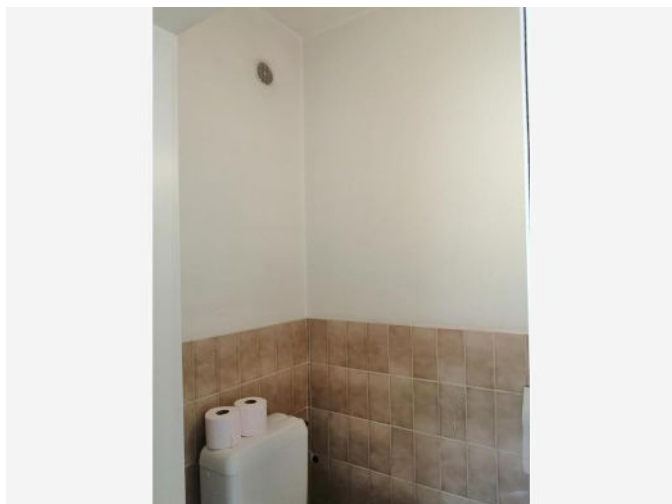
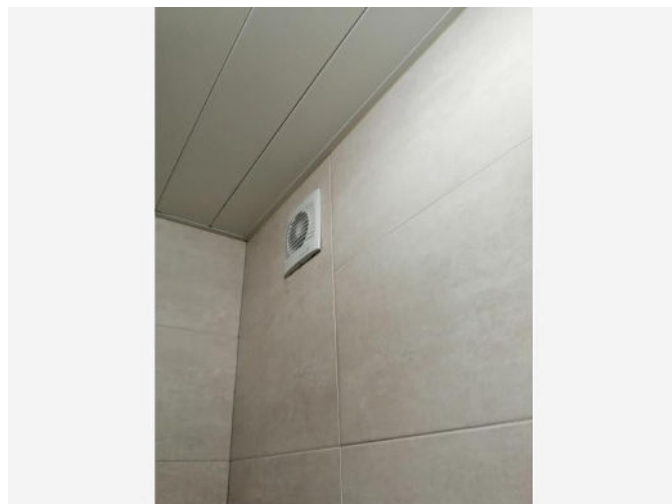
toepassing is niet waarneembaar.

Staalname enkel mogelijk mits destructief onderzoek

| Basis voor advies | Beoordeling op basis van expertise met een vaststelling door de asbestdeskundige. |

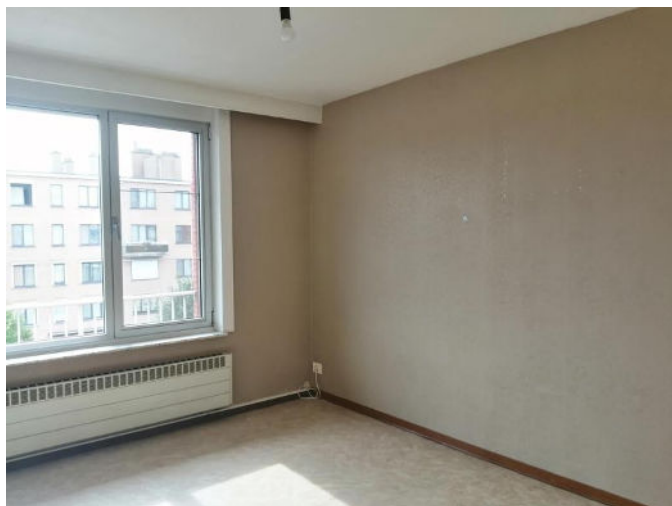
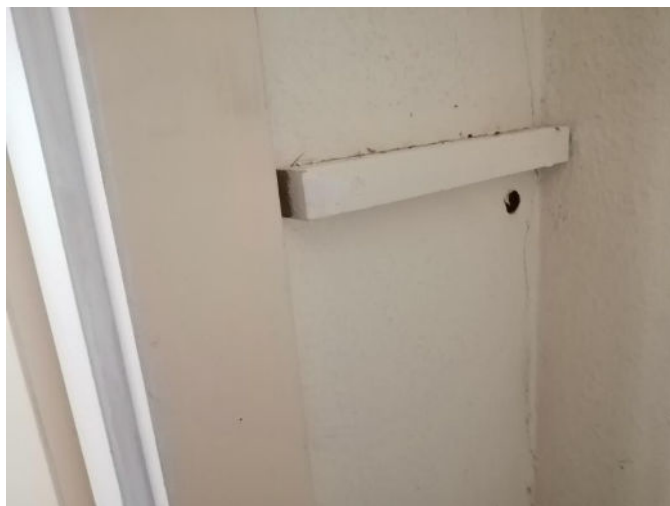
## Fiche 4: gips wanden

Geen asbest

| # | Type | Referentie | Resultaat |
|---|---|---|---|
| 4.1 | Mengmonster | 6020385335 Gios wand | Geen asbest |

| Bindmiddel van materiaal | Gips - kalk |
| Gebondenheid op basis van bindmiddel | Niet-hechtgebonden |

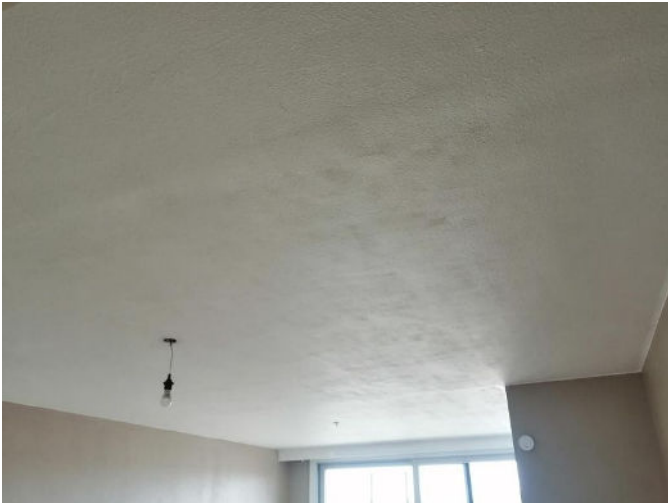
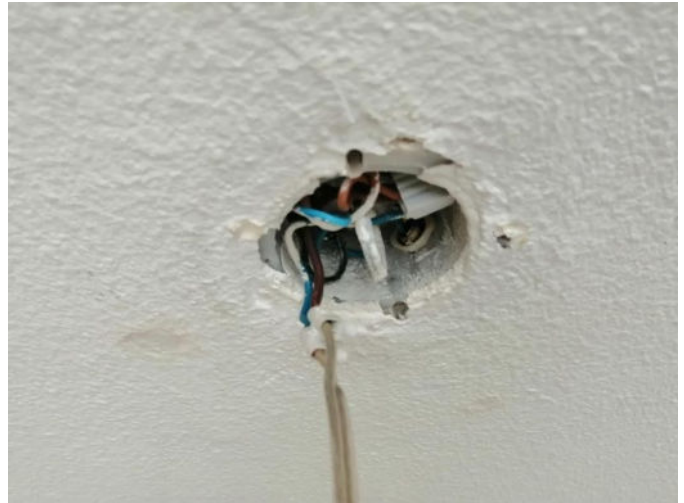
## Fiche 5: gips plafonds

Geen asbest

| # | Type | Referentie | Resultaat |
|---|---|---|---|
| 5.1 | Mengmonster | 6020385333 Gips plafond | Geen asbest |

| Opmerking | plafond badkamer uitgevoerd in pvc. |

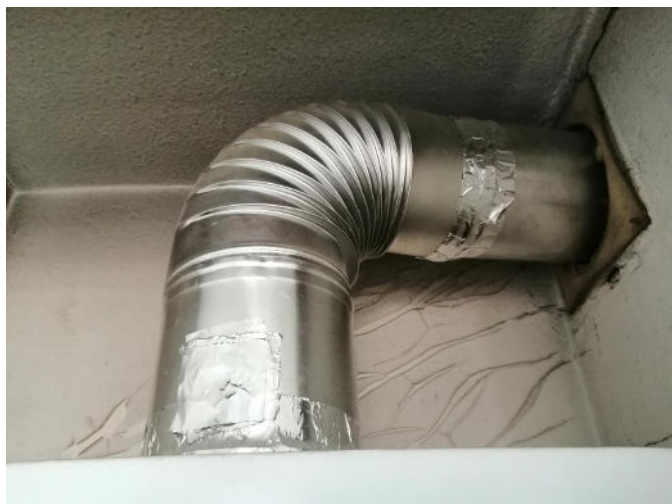
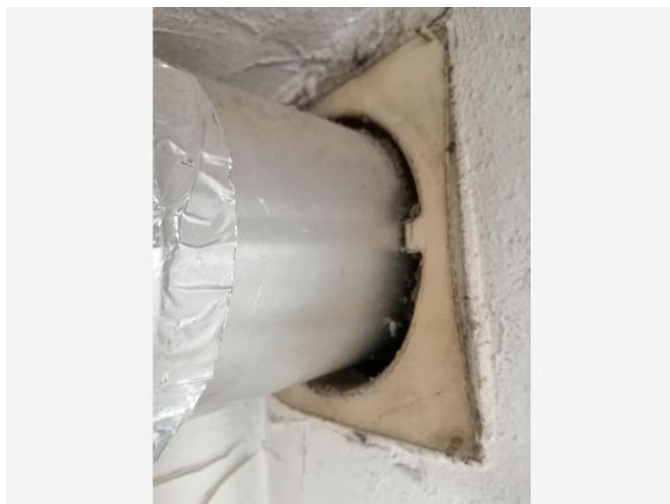
## Fiche 6: afdekplaat rookgaskanaal

Geen asbest

| # | Type | Referentie | Resultaat |
|---|---|---|---|
| 6.1 | Puntmonster | 6020385334 Oude uitvoerplaat rookgaskanaal | Geen asbest |

| Opmerking | <p>Monstername betreft de (oude, want niet passend bij het huidige rookgaskanaal) doorvoerplaat.</p> <p>Het in pandig rookkanaal zelf is niet-asbestverdacht (metaal)</p> |

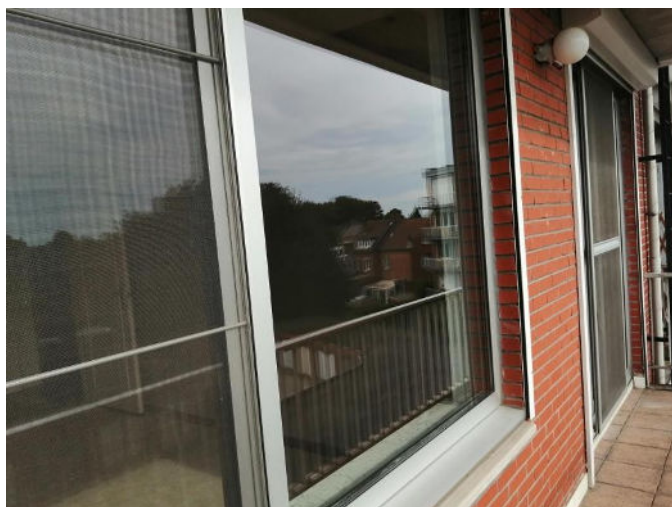
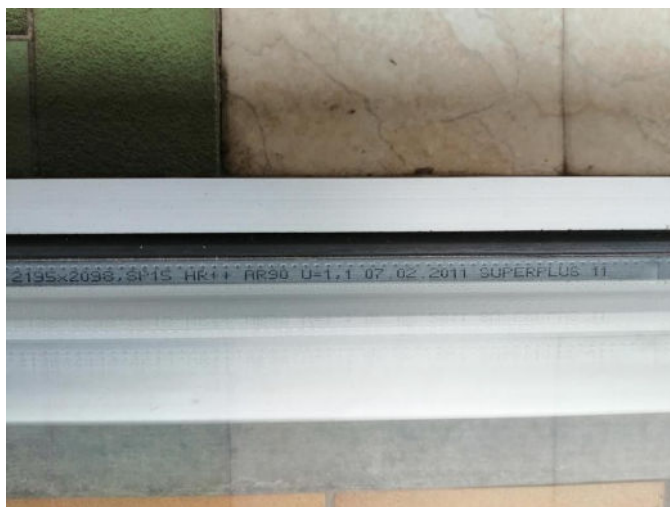
### Fiche 7: mastiek buitenschrijnwerk

| Beschrijving | Notitie | Terug te vinden op plannen |
|---|---|---|
| Fiche 7: mastiek buitenschrijnwerk | buitenschrijnwerk vervangen in 2011 | Plan 1.1: grondplan appartement |

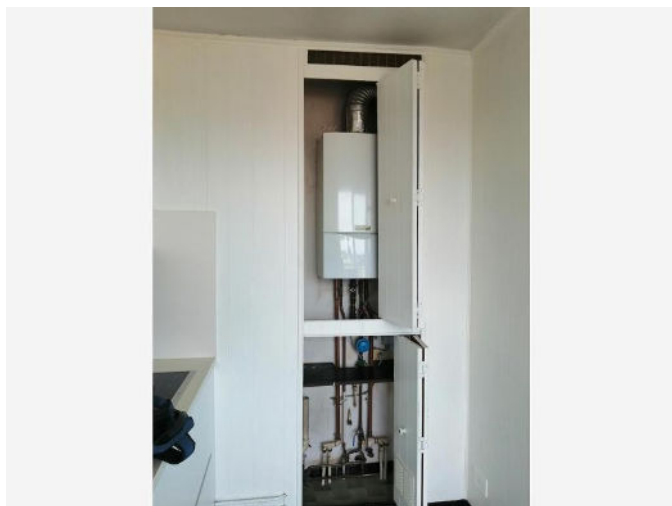
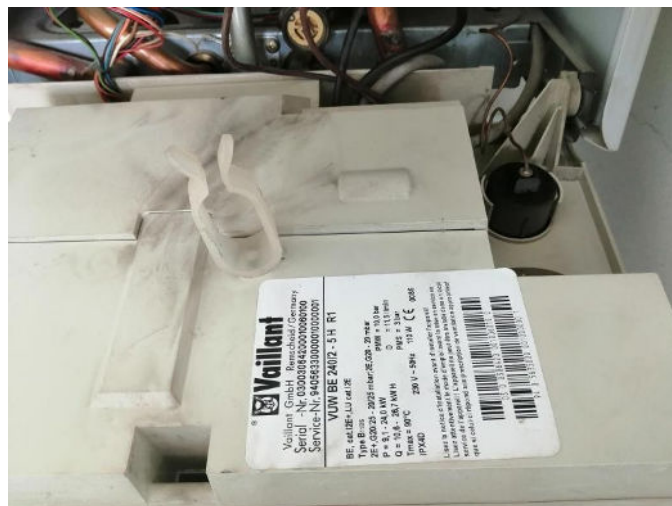
### Fiche 8: CV-ketel & pakkingen

| Beschrijving | Notitie | Terug te vinden op plannen |
|---|---|---|
| Fiche 8: CV-ketel & pakkingen | <p>De dichtingen aan de ketel zijn niet vast te stellen.</p> <p>Het bouwjaar van de installatie is 2000.<br/>Producent Vaillant verklaard sinds 1991 geen asbest meer te gebruiken, maar uitsluiten van asbest kan cfr het inspectieprotocol pas vanaf bouwjaar 2001.</p> | - |

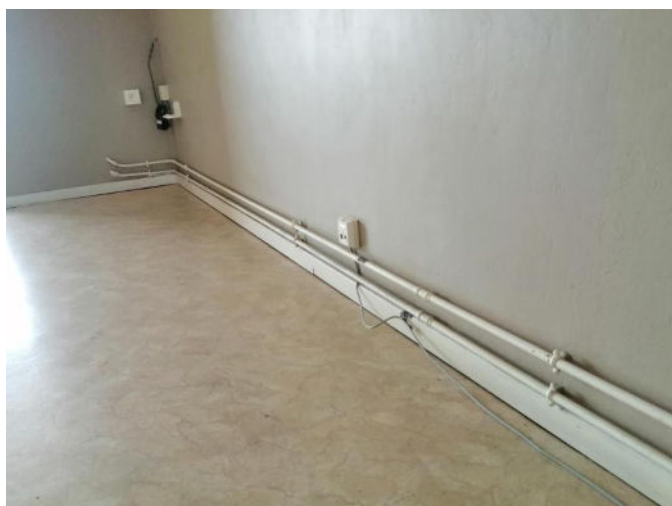
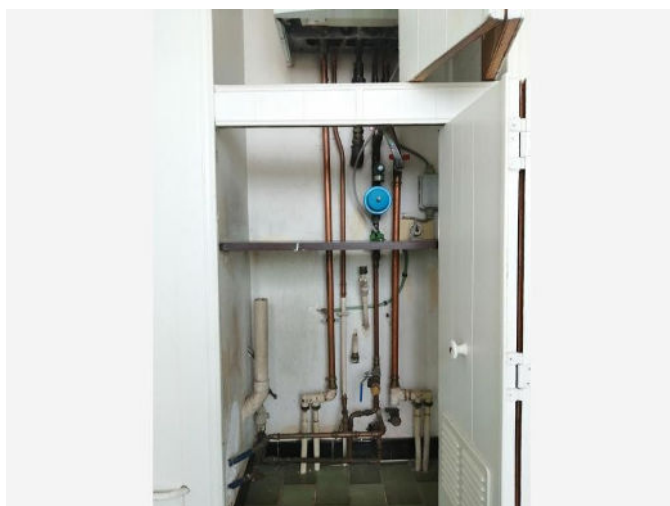
### Fiche 11: leidingisolatie

| Beschrijving | Notitie | Terug te vinden op plannen |
|---|---|---|
| Fiche 11: leidingisolatie | - | - |
