# Asbestinventarisatetest

Alexander Franckstraat 255, 2530 Boechout

Attestnummer : 20260928-000490.000

Uitgegeven op : 28.09.2026

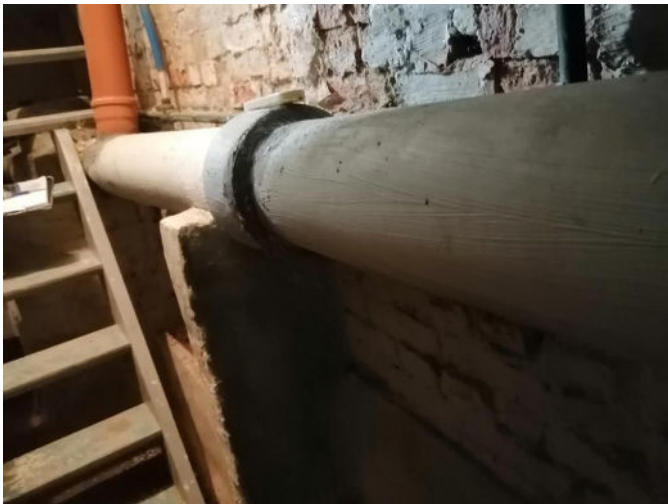
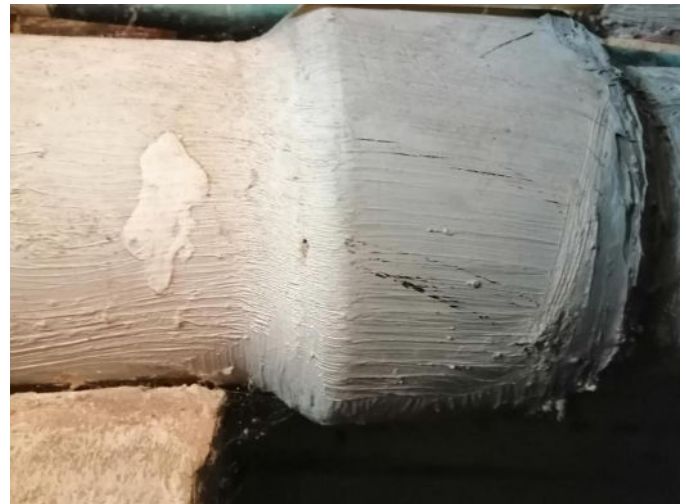
Het asbestmateriaal valt onder de mijlpaal van 2040.

Zorgvuldig beheren

| Eindbeoordeling materiaalrisico | Zeer laag materiaalrisico en/of zeer lage kans op vezelvrijgave |

| Gebondenheid | Categorie 1: hechtgebonden in oorsprong |
| Asbestsoort (vezeltype) | Crocidoliet aanwezig |
| Asbestconcentratie | Laag (< 50%) |
| Afschermingsgraad van het gehele materiaal | Niet-stootvaste afscherming |
| Toestand van het materiaal | Onbeschadigd, niet verweerd |

| Beschrijving | afvoerbuis kelder |
| Opmerking | Toepassing enkel waarneembaar in kelder en kruipkelder. Cfr plan mag aangenomen worden dat gelijkaardig materiaal is gebruikt voor het traject in de zone 'volle grond'. |

- Zorg voor een veilig beheer. Vermijd het beschadigen van het asbestmateriaal. Controleer de toestand jaarlijks op wijzigingen.
- cameraonderzoek kan uitsluitsel geven betreffende de buismaterialen in de niet-waarneembare zone.

- Eenvoudige handelingen: mag via doe-het-zelf of door werknemer(s) met opleidingsattest eenvoudige handelingen  
Hechtgebonden toepassing die door eigenaar of aannemer (met personeel met opleidingsattest) kan en mag verwijderd worden.

Enkel het traject door de kelder is eenvoudig bereikbaar, het traject door de volle grond is dat niet en kan slechts vervangen worden bij een verregaande renovatie.

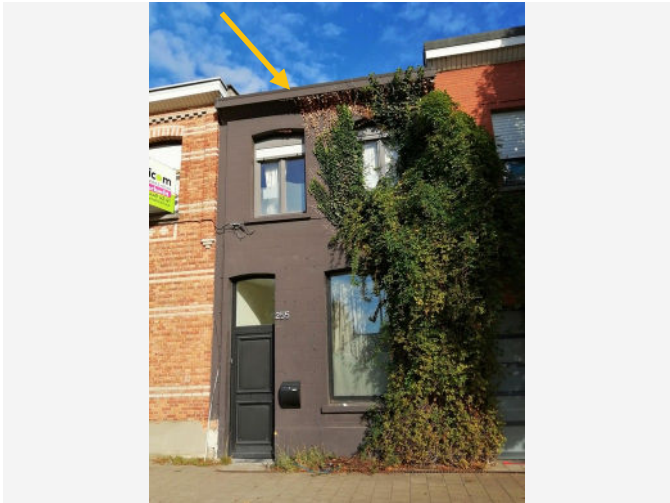
*Situeringsfoto*

**Reden:** Het te onderzoeken materiaal situeert zich hoger dan 3,50 m te rekenen vanaf een veilige ondergrond

**Uitleg van de asbestdeskundige:** hoofddak onbereikbaar

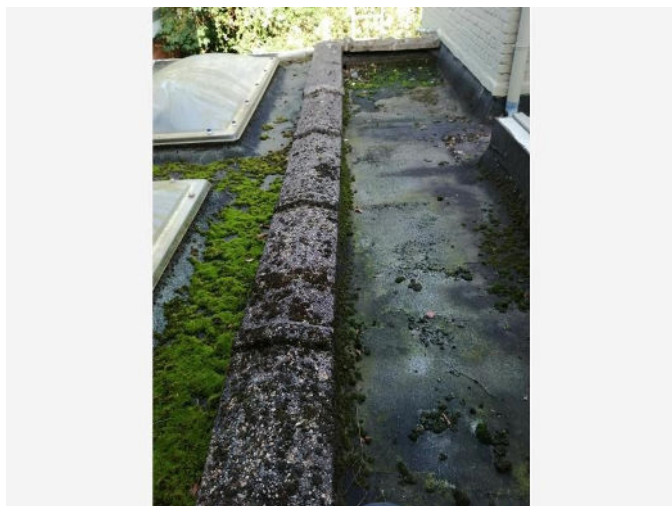
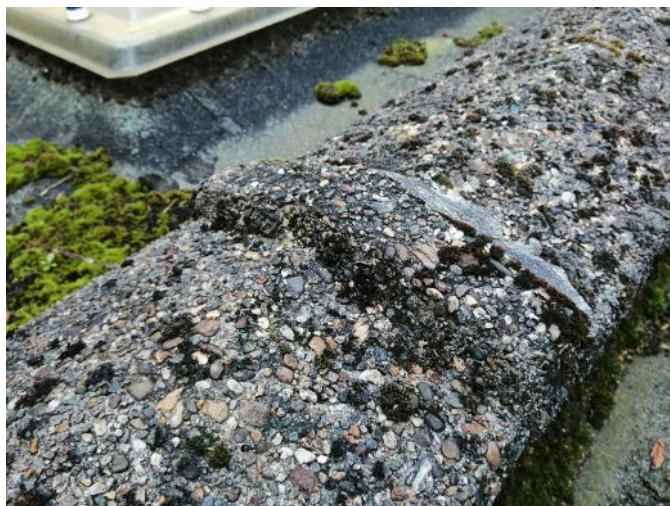
dekstenen in beton

| Basis voor advies | De asbestdeskundige beoordeelt het materiaal als niet-asbestverdacht. |

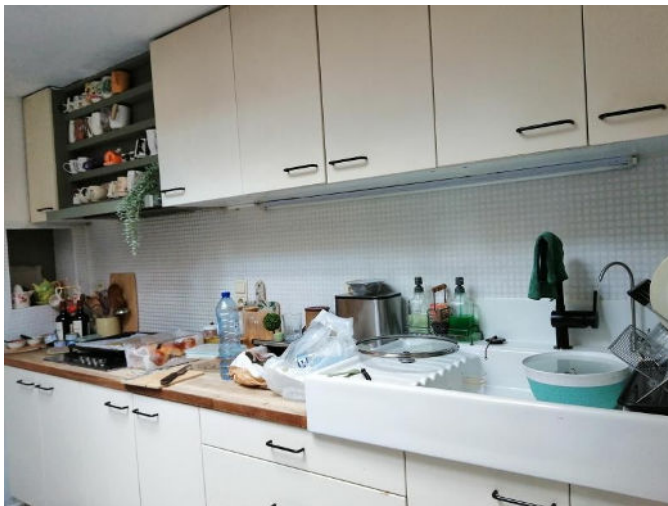
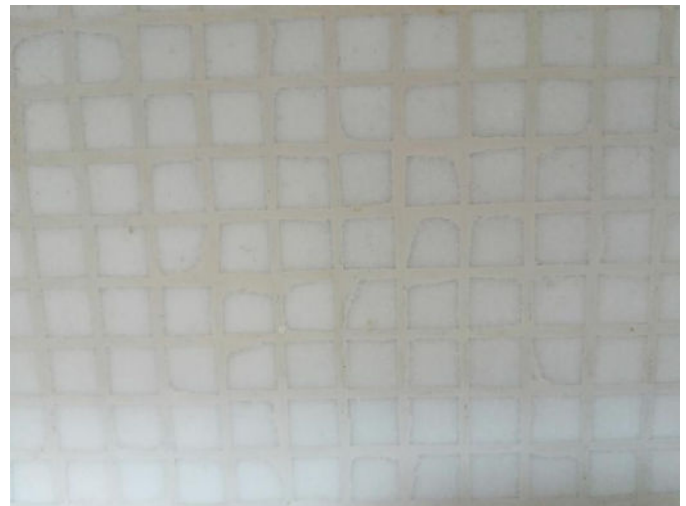
Toepassing is niet waarneembaar.

Staalname enkel mogelijk mits destructief onderzoek.

| Basis voor advies | Beoordeling op basis van expertise met een vaststelling door de asbestdeskundige. |

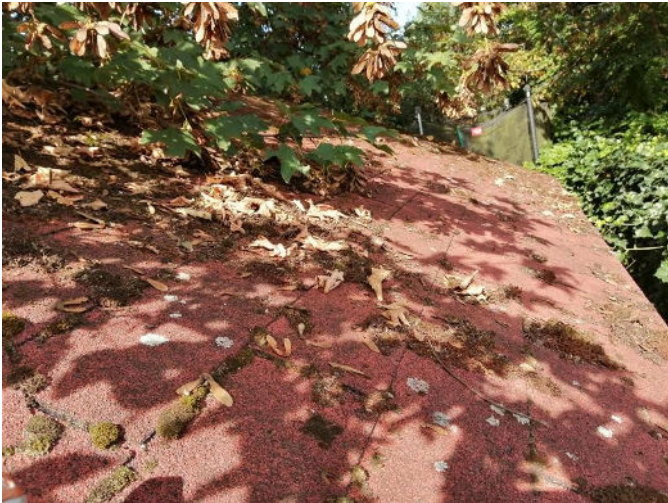
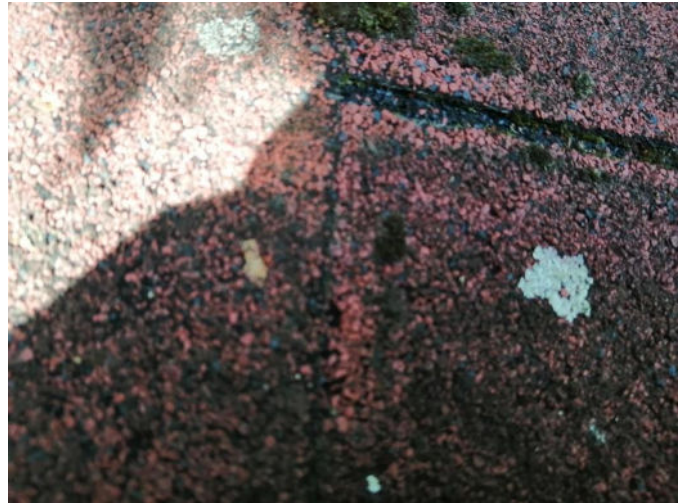
## Fiche 5: shingles tuinberging

Geen asbest

| # | Type | Referentie | Resultaat |
|---|---|---|---|
| 5.1 | Puntmonster | 6020470853 Shingles | Geen asbest |

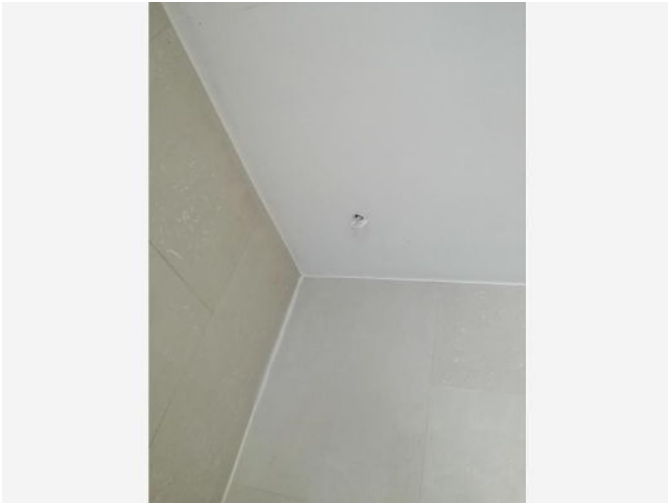
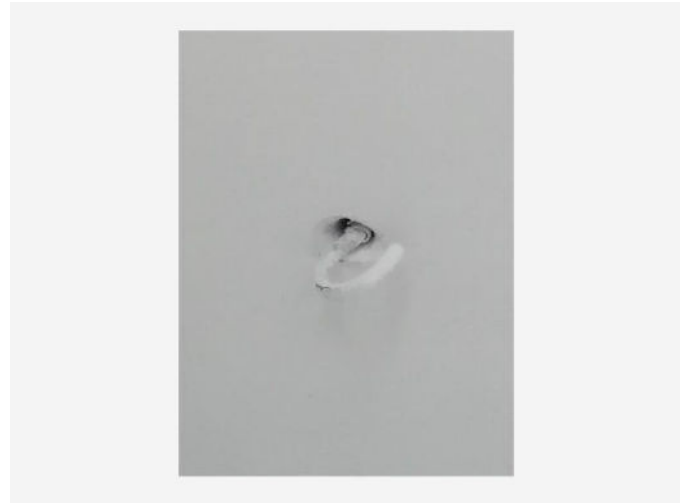
## Fiche 6: gips plafonds

Geen asbest

| # | Type | Referentie | Resultaat |
|---|---|---|---|
| 6.1 | Mengmonster | 6020470857 Gips plafond | Geen asbest |

| Opmerking | Overige plafonds alle uitgevoerd in gipskartonplaat.<br><br>Voorbehoud wordt gemaakt voor eventueel aanwezige achterliggende lagen. |

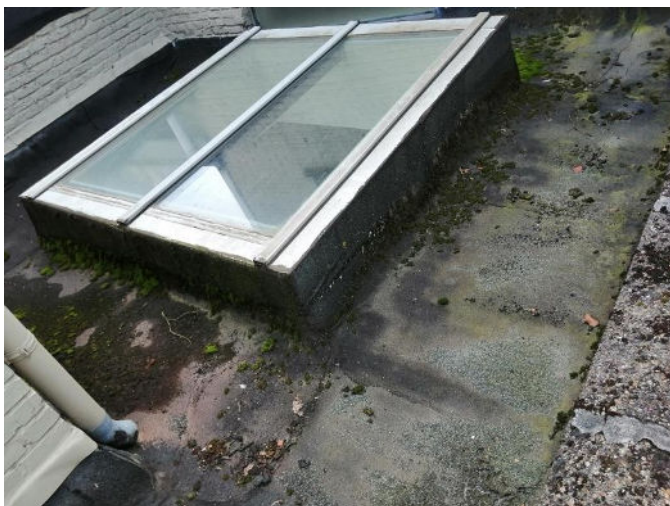
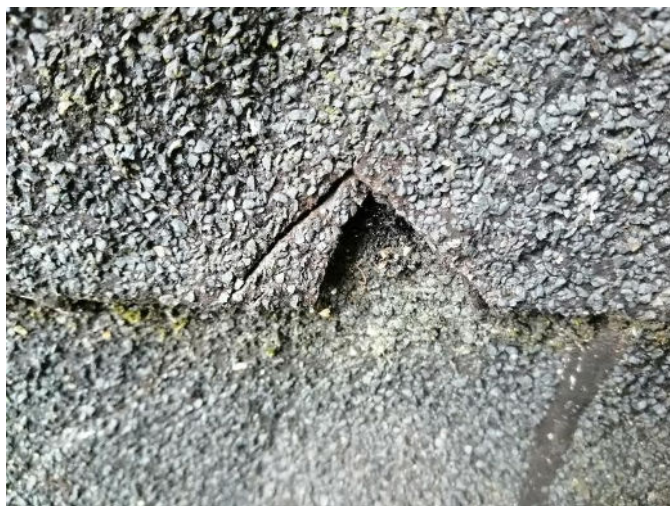
## Fiche 7: roofing

Geen asbest

| # | Type | Referentie | Resultaat |
|---|---|---|---|
| 7.1 | Puntmonster | 6020470854 Roofing | Geen asbest |

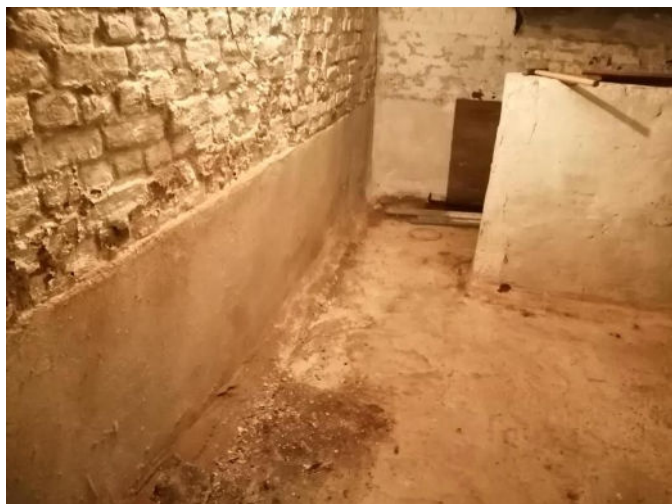
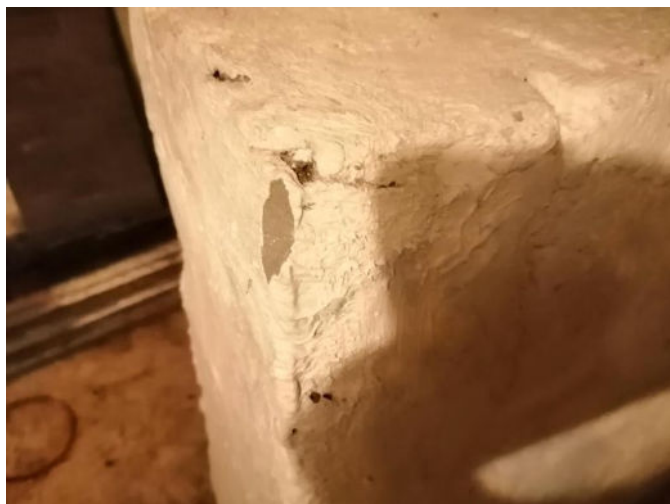
## Fiche 8: cementbezetting kelder

Geen asbest

| # | Type | Referentie | Resultaat |
|---|---|---|---|
| 8.1 | Mengmonster | 6020470855 Cementbezetting kelder | Geen asbest |

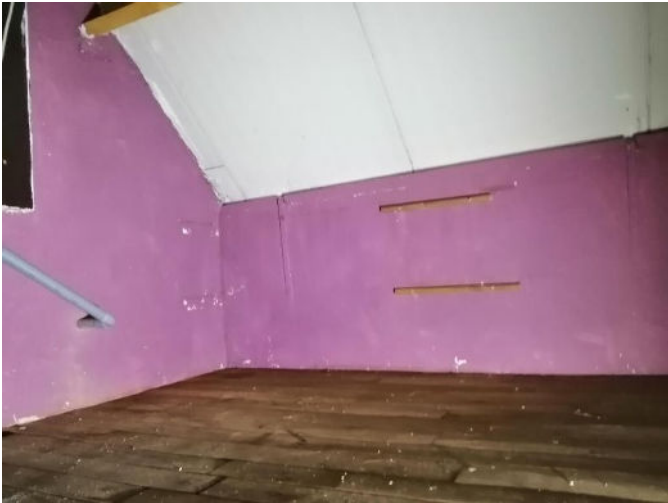
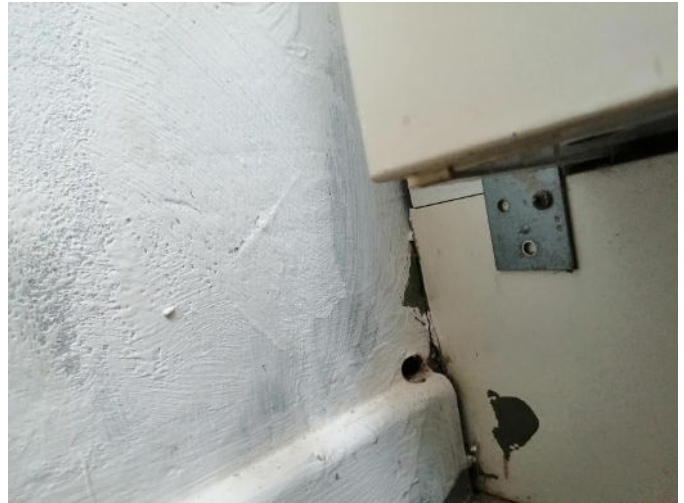
## Fiche 9: gips wanden

Geen asbest

| # | Type | Referentie | Resultaat |
|---|---|---|---|
| 9.1 | Mengmonster | 6020470856 Gips wand | Geen asbest |

| Opmerking | <p>Overige wanden allen voorzien van voorzetwanden (gipskartonplaat) of volledig betegeld.</p> <p>Voorbehoud wordt gemaakt voor eventueel aanwezige achterliggende lagen.</p> |

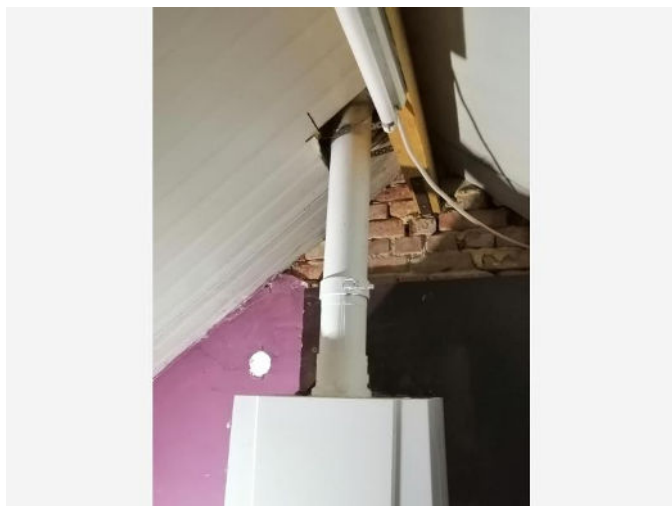
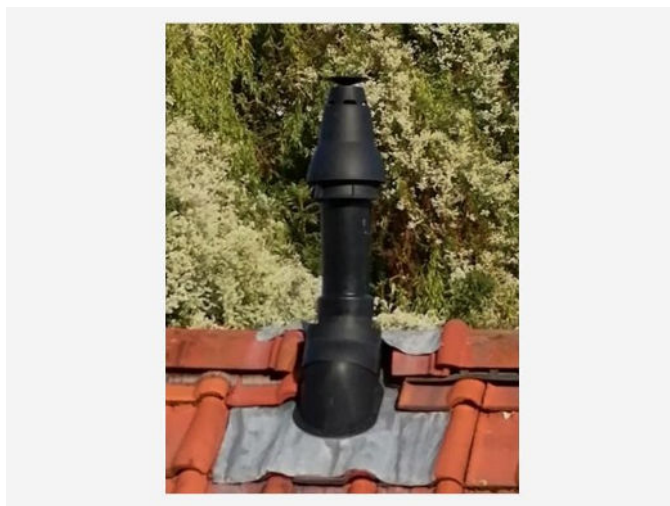
### Fiche 10: rookgaskanaal

| Beschrijving | Notitie | Terug te vinden op plannen |
|---|---|---|
| Fiche 10: rookgaskanaal | in pandig : prefab kanaal tbv condensatieketel<br><br>buitendaks : kunststof | Plan 1.3: grondplan verdieping<br>Plan 1.9: dakplan |

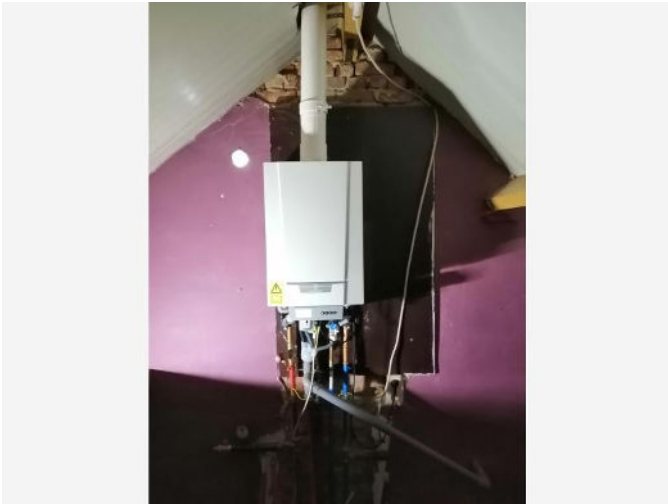
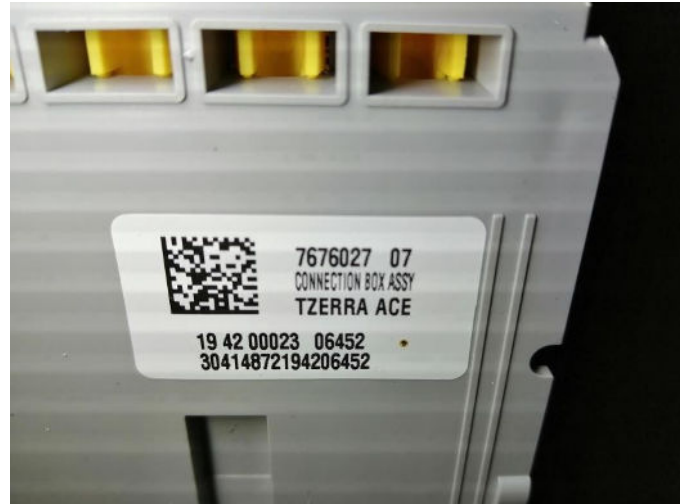
## Fiche 11: CV-ketel & pakkingen

| Beschrijving | Notitie | Terug te vinden op plannen |
|---|---|---|
| Fiche 11: CV-ketel & pakkingen | bouwjaar installatie > 2001 | Plan 1.3: grondplan verdieping |

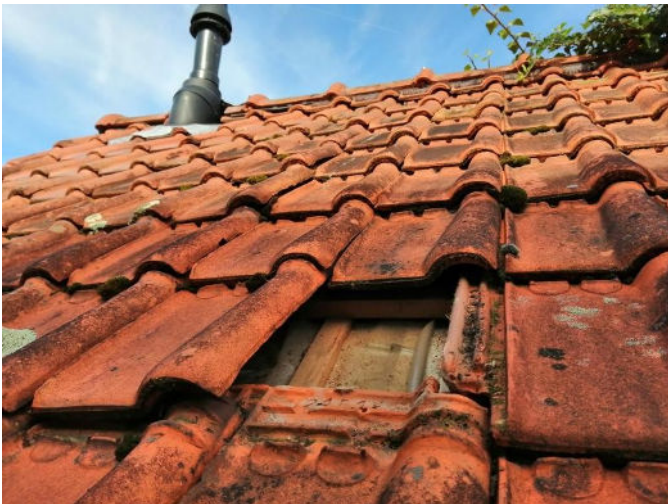
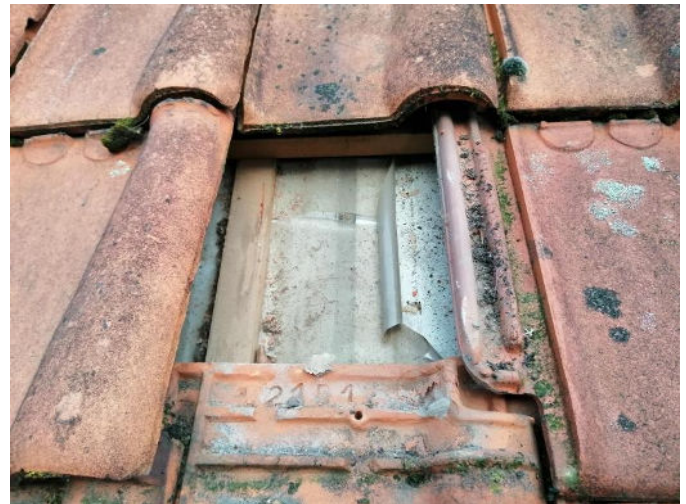
## Fiche 12: onderdakmaterialen

| Beschrijving | Notitie | Terug te vinden op plannen |
|---|---|---|
| Fiche 12: onderdakmaterialen | onder dakpannen enkel dunne pvc-folie rechtstreeks op sandwichpalen (= tevens binnenafwerking) | Plan 1.7: gevel achter<br>Plan 1.8: snede<br>Plan 1.9: dakplan |

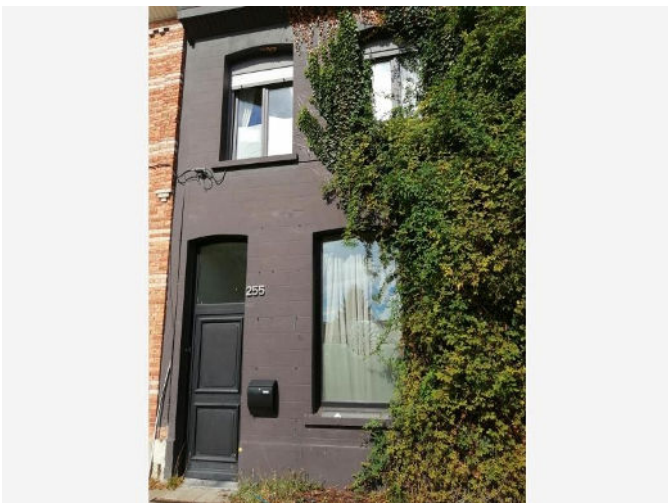
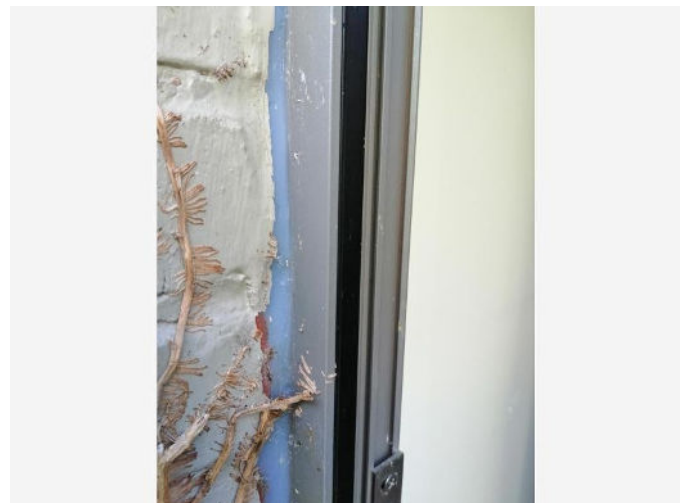
## Fiche 13: mastiek buitenschrijnwerk

| Beschrijving | Notitie | Terug te vinden op plannen |
|---|---|---|
| Fiche 13: mastiek buitenschrijnwerk | algemeen gebruik van siliconen (beglazingen -cfr afstandhouders- uit 2002 en 2019) | Plan 1.2: grondplan gelijkvloers<br>Plan 1.3: grondplan verdieping |

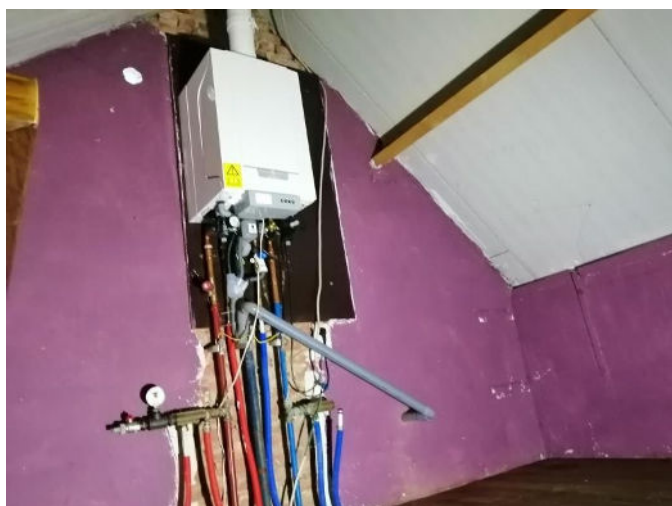
### Fiche 14: leidingisolatie

| Beschrijving | Notitie | Terug te vinden op plannen |
|---|---|---|
| Fiche 14: leidingisolatie | ongeïsoleerde leidingen in alupex met pvc mantel | - |
