# Asbestinventarisatattest

Schransstraat 123, 2530 Boechout

Attestnummer : 20261003-000167.000

**Niet-asbestveilig**

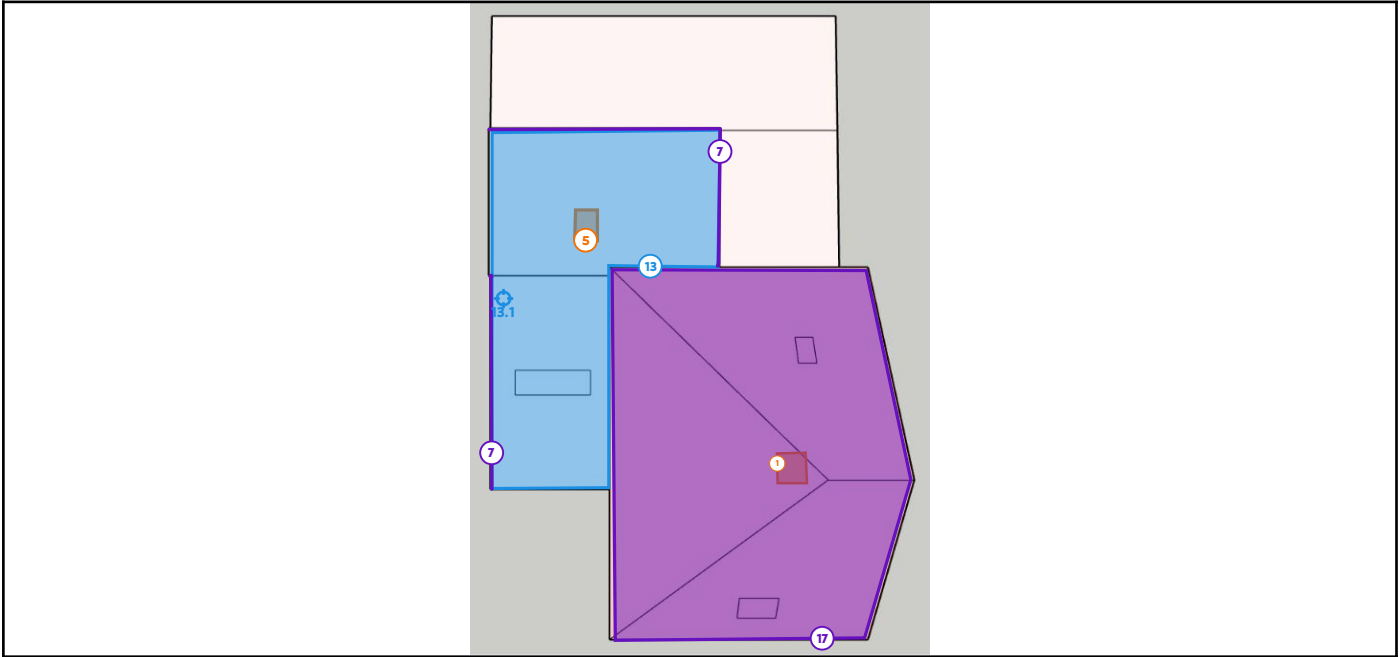
# Plan 1.9: dakplan

| Beschrijving | Type | Actie |
|---|---|---|
| 1. rookgaskanaal haard | Asbestmateriaal | Verwijderen |
| 5. rookgaskanaal CV | Asbestmateriaal | Verwijderen |

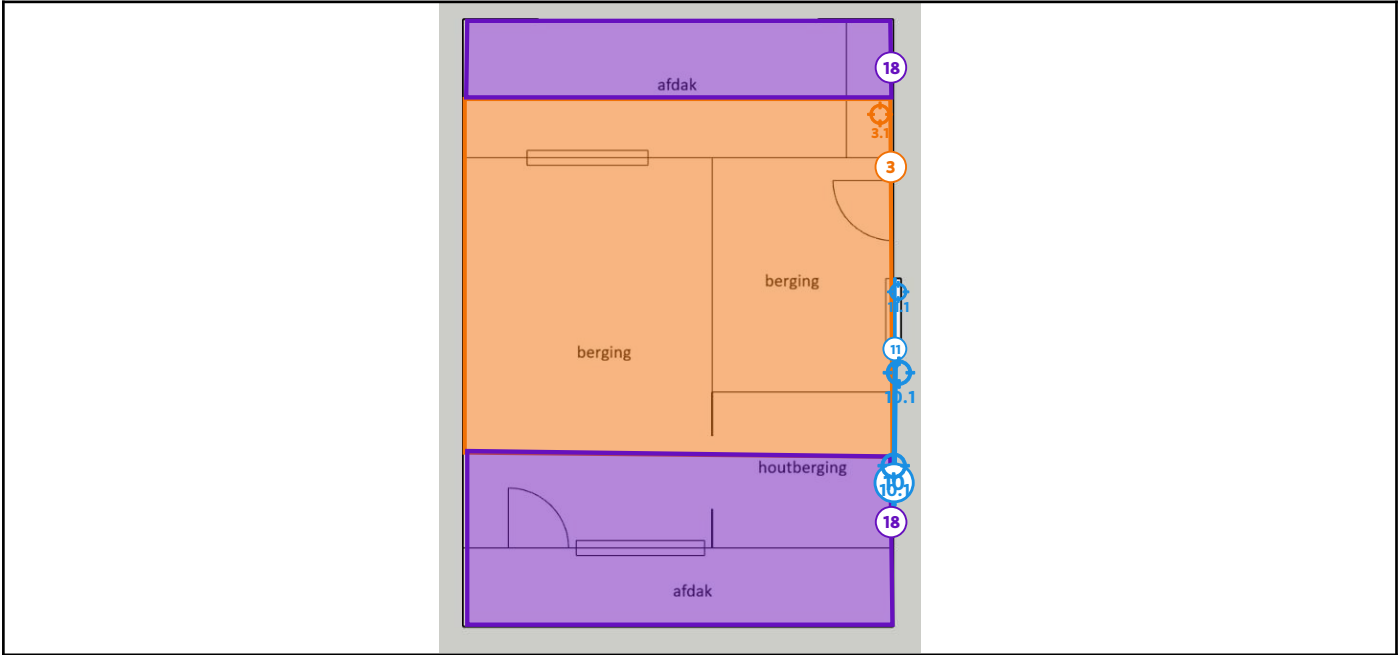
## Plan 2.1: grondplan tuinberging

| Beschrijving | Type | Actie |
|---|---|---|
| 3. golfplaten tuinberging | Asbestmateriaal | <div>Verwijderen</div> |

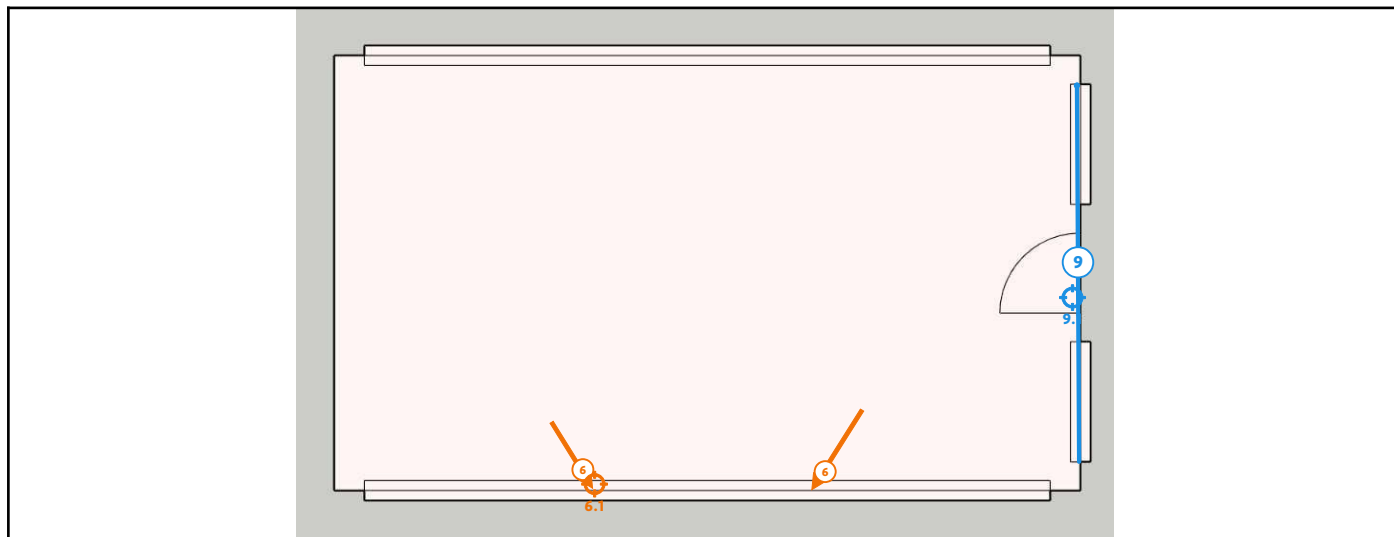
## Plan 3.1: grondplan serre

| Beschrijving | Type | Actie |
|---|---|---|
| 6. buisdelen verloren bekisting | Asbestmateriaal | Maatregelen nemen |

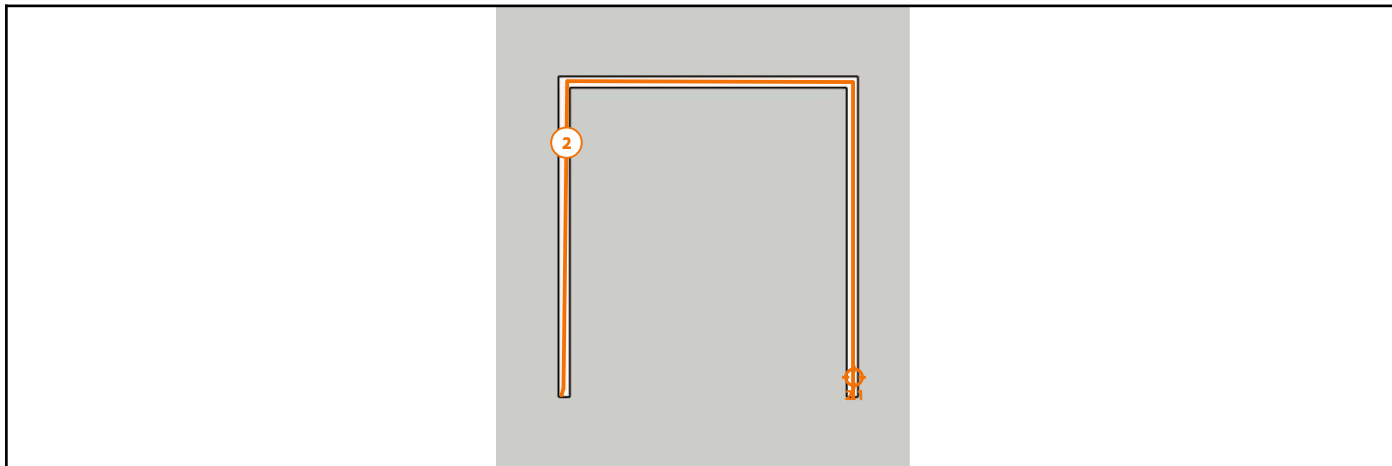
## Plan 4.1: grondplan compost

| Beschrijving | Type | Actie |
|---|---|---|
| 2. golfplaten compostbak | Asbestmateriaal | <a href="#">Verwijderen</a> |

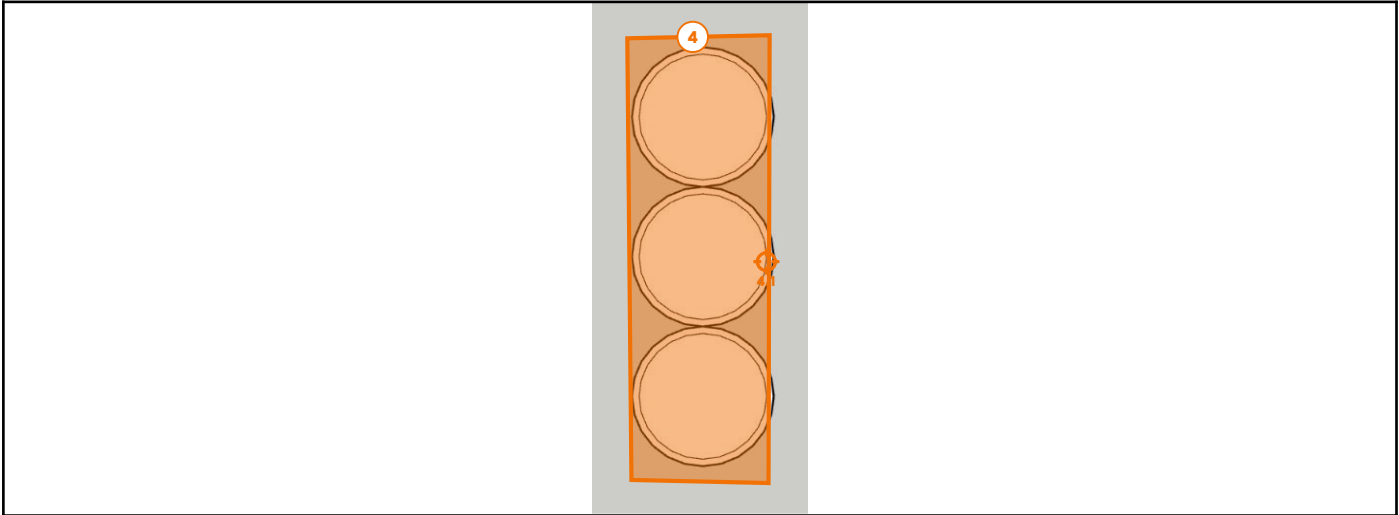
# Plan 5.1: bloembakken

| Beschrijving | Type | Actie |
|---|---|---|
| 4. buisdelen bloembak | Asbestmateriaal | <a href="#">Verwijderen</a> |

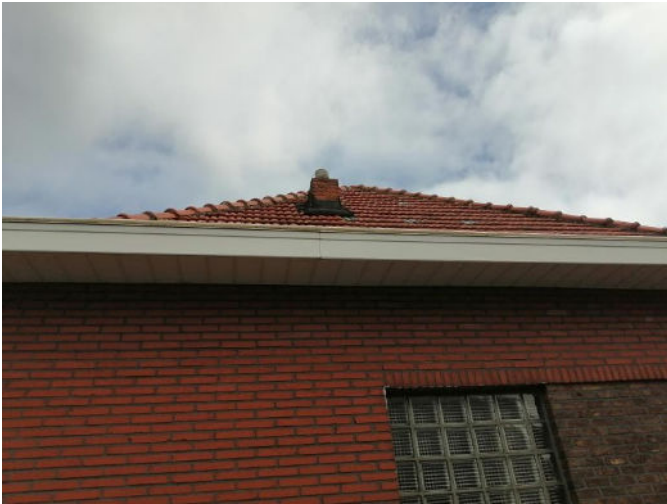
| Eindbeoordeling materiaalarisico | Verhoogd materiaalarisico en/of verhoogde kans op vezelvrijgave |

| Asbestsoort (vezeltype) | Crocidoliet aanwezig |
| Toestand van het materiaal | Matig beschadigd, matig verweerd |

| Beschrijving | rookgaskanaal haard |
| Opmerking | Voorbehoud wordt gemaakt voor een eventueel voortgezet traject in de gemetste schouw. |

Het asbestmateriaal valt onder de mijlpaal van 2034.

Verwijderen

- Zorg voor een veilig beheer. Vermijd het beschadigen van het asbestmateriaal. Controleer de toestand jaarlijks op wijzigingen.

Maak nu het buisdeel los van het metselwerk. Breek hierbij de buis niet. Eens de buis los zit, deze in geheel uitnemen. Zorg voor een veilig verticaal transport zodat de buis niet breekt.

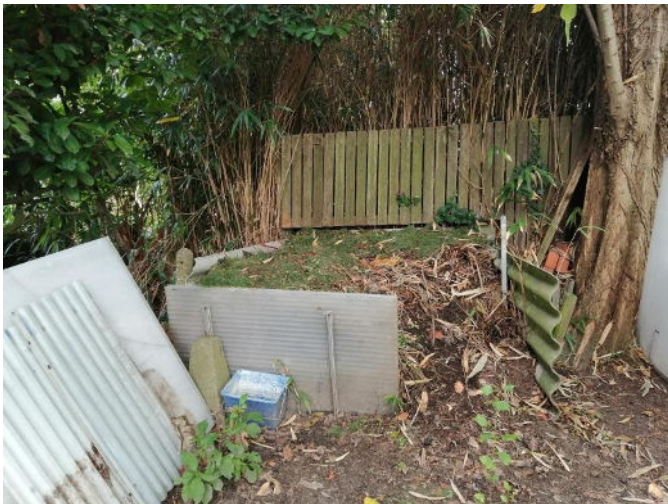
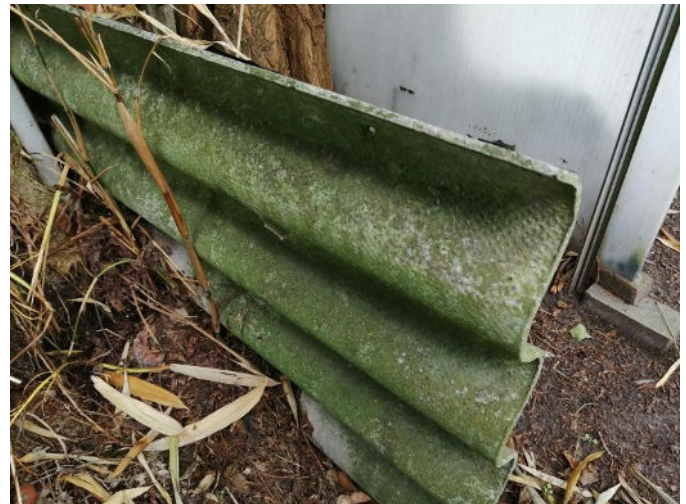
| Eindbeoordeling materiaalrisico | Verhoogd materiaalrisico en/of verhoogde kans op vezelvrijgave |

| Asbestsoort (vezeltype) | Alleen chrysotiel aanwezig |
| Toestand van het materiaal | Matig beschadigd, matig verweerd |

| # | Type | Referentie | Resultaat |
|---|---|---|---|
| 2.1 | Puntmonster | 6020470859 Golfplaten compostbak | Chrysotiel |

| Beschrijving | golfplaten compostbak |

Het asbestmateriaal valt onder de mijlpaal van 2034.

Verwijderen

- Zorg voor een veilig beheer. Vermijd het beschadigen van het asbestmateriaal. Controleer de toestand jaarlijks op wijzigingen.
- Verwijder dit asbestmateriaal zo snel mogelijk. Volg de toestand goed op.

Neem nu de platen één na één weg, en zorg vooral dat ze niet breken.

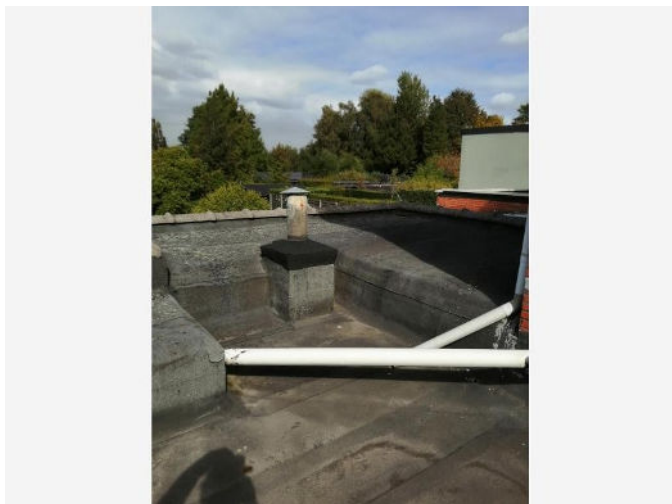
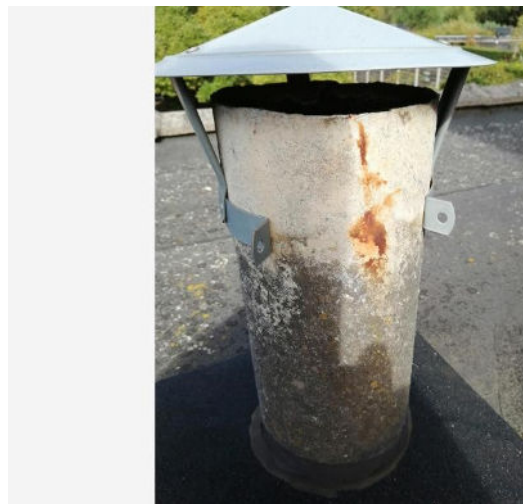
| Identificatiemethode | <p>De asbestdeskundige beoordeelt het materiaal als asbestverdacht en dus asbesthoudend, en dit zonder monstername.</p> <p>Motivatie: De monstername brengt andere schade aan dan schade die inherent is aan de monstername.</p> |
| Opmerking | Voorbehoud wordt gemaakt voor een eventueel voortgezet traject in de gemetste schouw. |

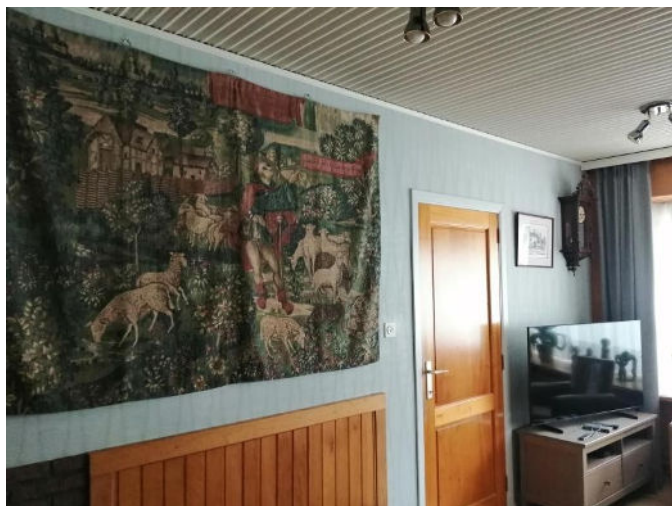
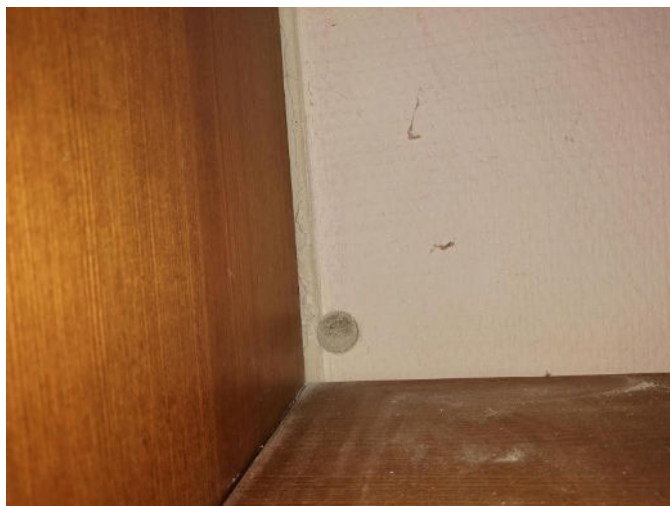
## Fiche 8: gips wanden

Geen asbest

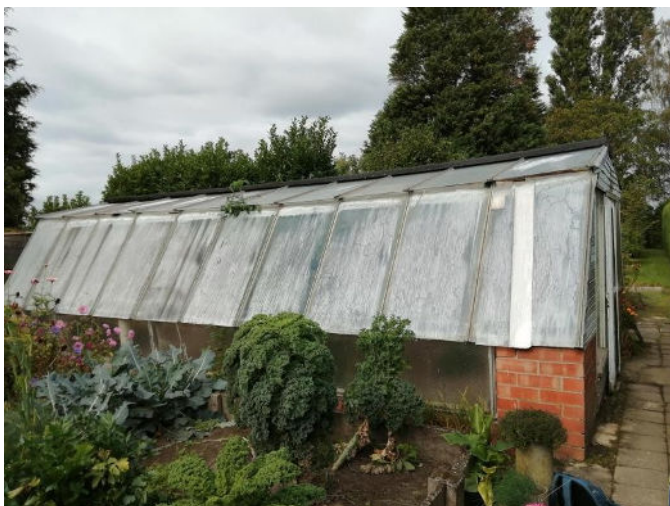
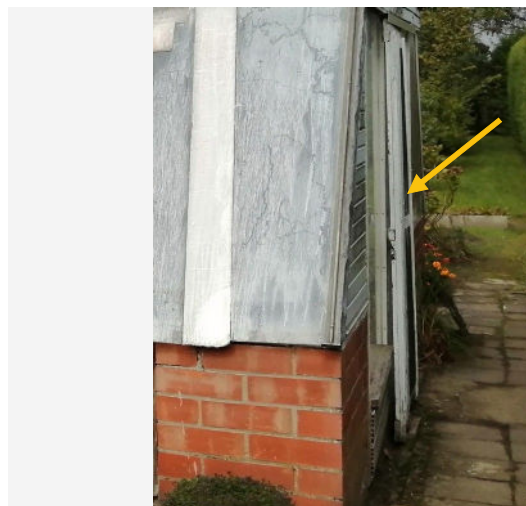
## Fiche 9: mastiek serre

Geen asbest

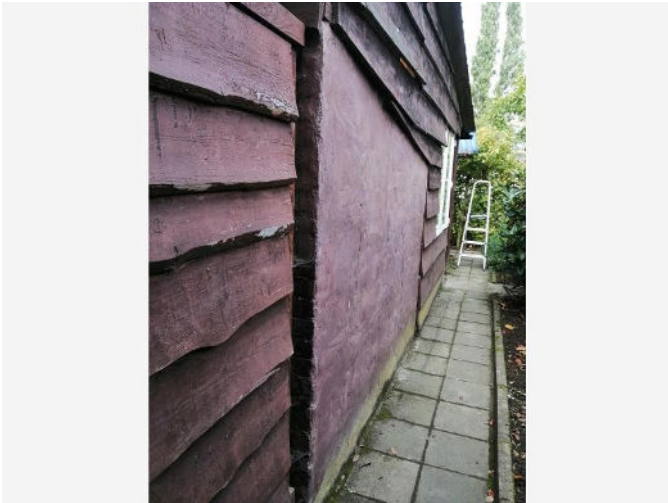
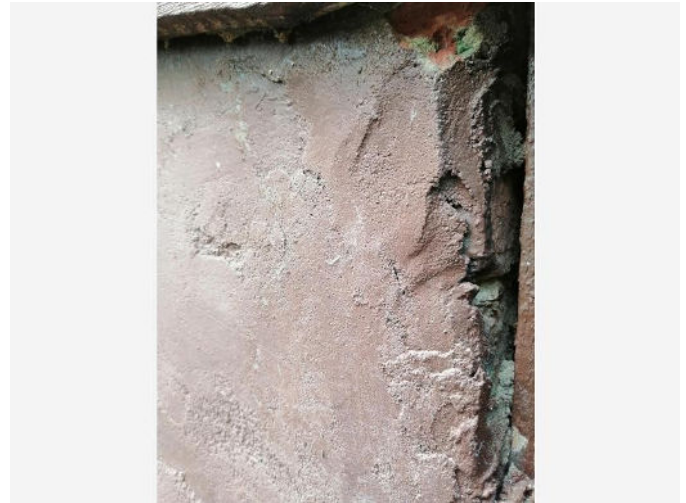
## Fiche 10: cementbezetting tuinberging

Geen asbest

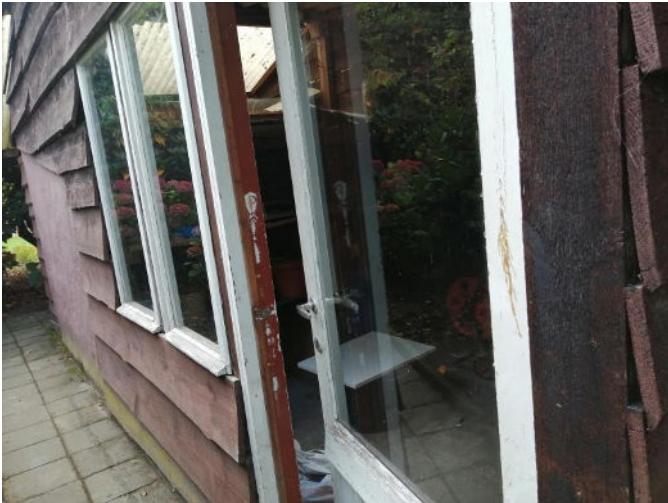
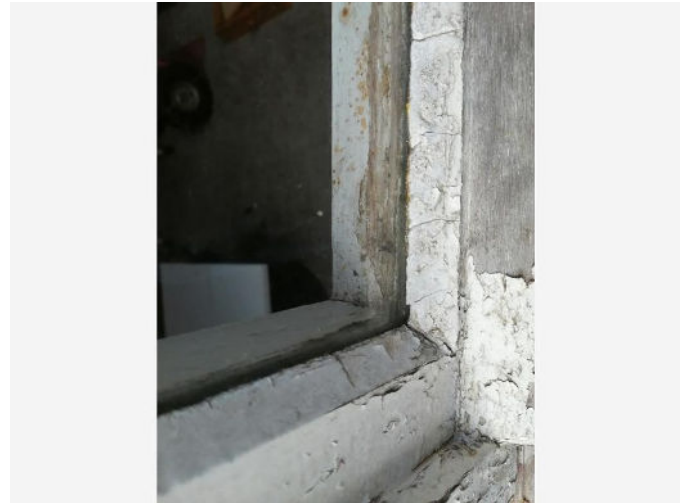
## Fiche 11: mastiek tuinberging

Geen asbest

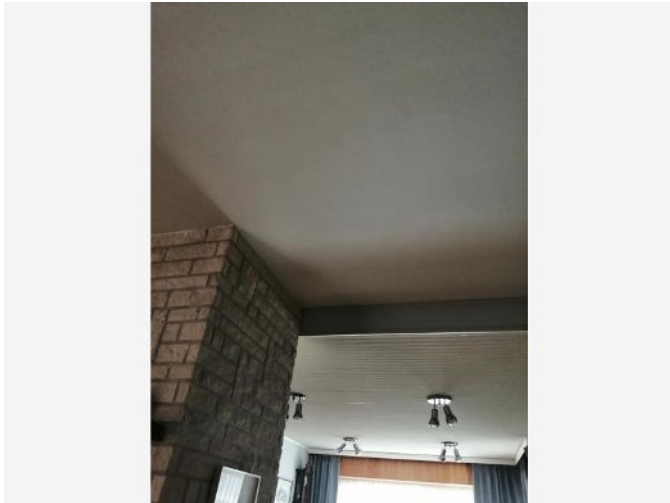
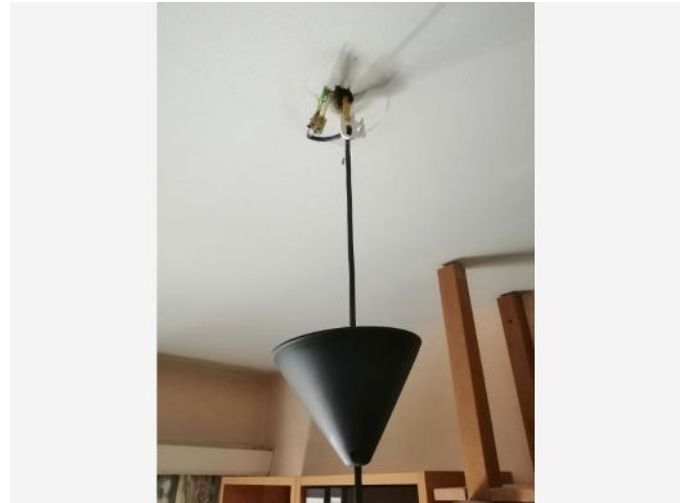
## Fiche 12: gips plafonds

Geen asbest

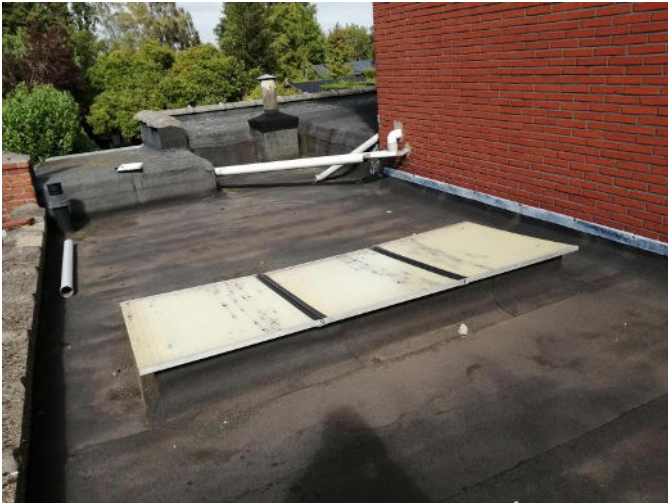
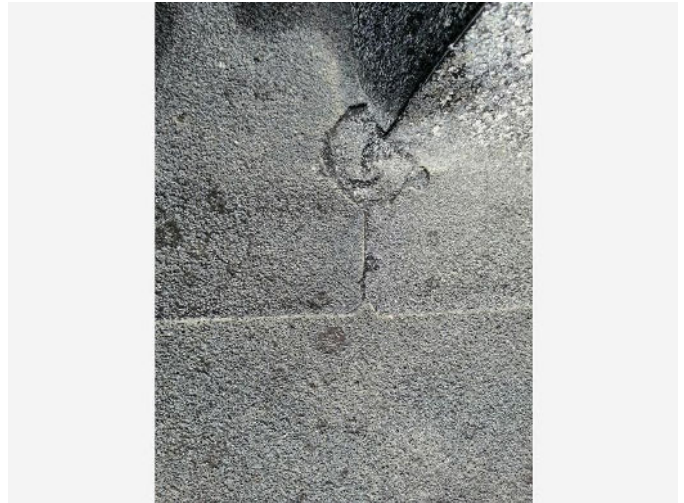
## Fiche 13: roofing

Geen asbest
