Asbestinventarisatetest

Langemarkstraat 62, 2600 Antwerpen

Attestnummer : 20221026-000028.000

Uitgegeven op : 26.10.2022

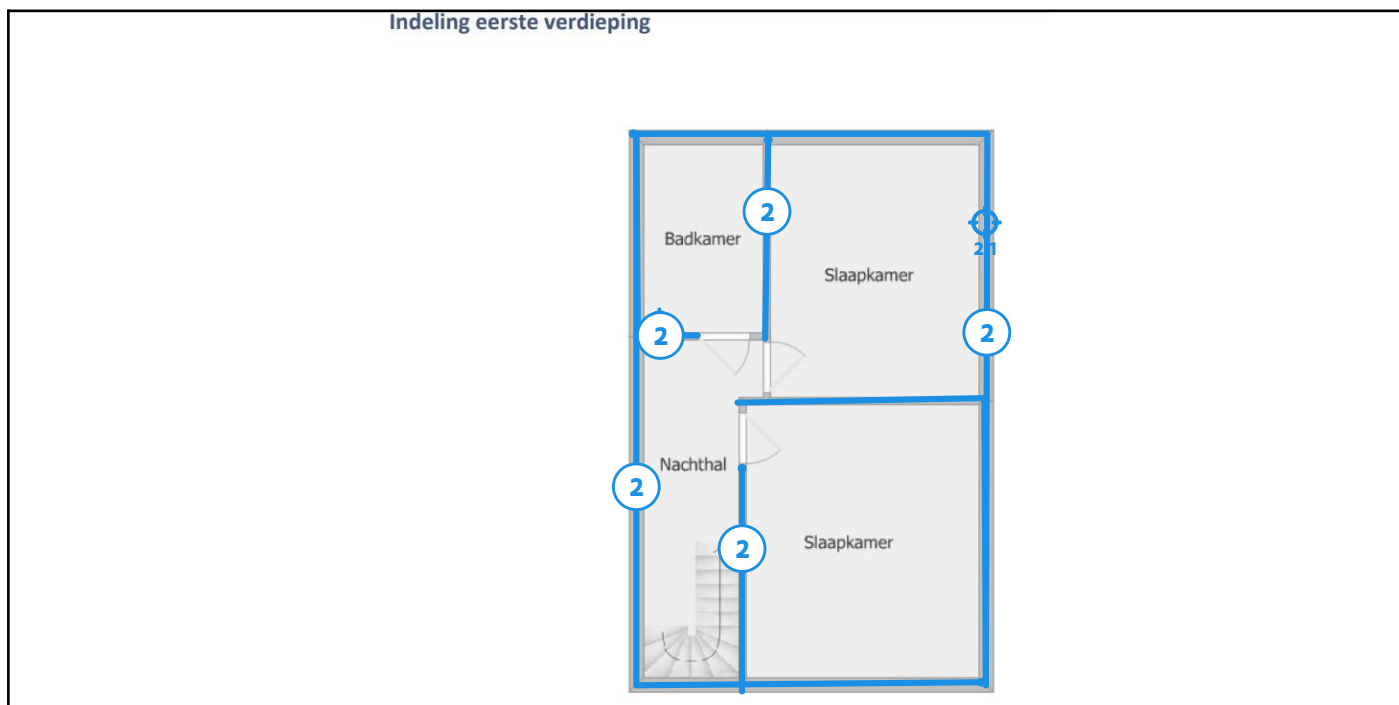
Plan 1.2: 1e verdieping

Beschrijving	Type	Actie
2. Pleisterwerk	Geen asbest	-
2.1 Code: MM002	Mengmonster	-
3. Bescherming badkamer	Geen asbest	-
3.1 Code: MM003	Puntmonster	-

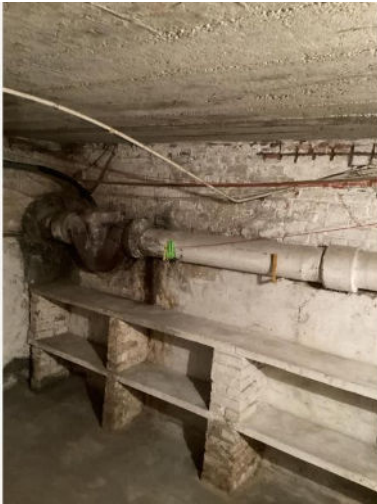
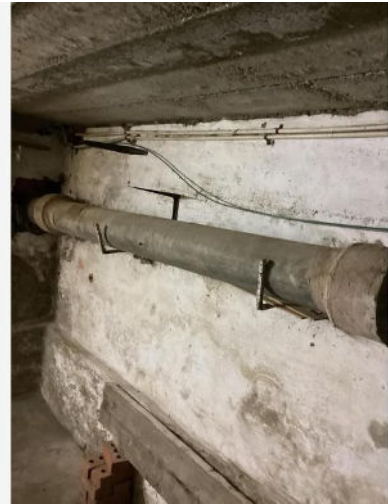
Het asbestmateriaal valt onder de mijlpaal van 2040.

Eindbeoordeling materiaalrisico	Zeer laag materiaalrisico en/of zeer lage kans op vezelvrijgave
---------------------------------	---

Gebondenheid	Categorie 1: hechtgebonden in oorsprong
Asbestsoort (vezeltype)	Alleen chrysotiel
Asbestconcentratie	Laag (< 50%)
Afschermingsgraad van het gehele materiaal	Geheel of deels (ook) vrij aan de binnenlucht
Toestand van het materiaal	Onbeschadigd, niet verweerd

Beschrijving	Leiding
Omgeving	Binnen
Primaire drager	Fundering-draagstructuur (horizontaal, verticaal)
Asbestmateriaal	Buis, koker, leiding, pijp, doorvoer
Bindmiddel van asbestmateriaal	Cement
Gebondenheid op basis van bindmiddel	Hecht
Hoeveelheid (lengte - omtrek - dikte - aantal)	<ul style="list-style-type: none">• 5,00 m - 25,00 cm - 1,00 cm - 1 stuk
Totaal volume	0,013 m ³
Eenvoudig bereikbaar	Ja
Bevestigingswijze	<ul style="list-style-type: none">• Verlijmd, ingegoten, versmeerd
Identificatiemethode	Vaststelling zonder monsternamen

- Zorg voor een veilig beheer. Vermijd het beschadigen van het asbestmateriaal. Controleer de toestand jaarlijks op wijzigingen.

- Hermetische zone (erkend asbestverwijderaar)
Kans op vrijgave van asbestvezels bij verwijdering is niet te voorkomen

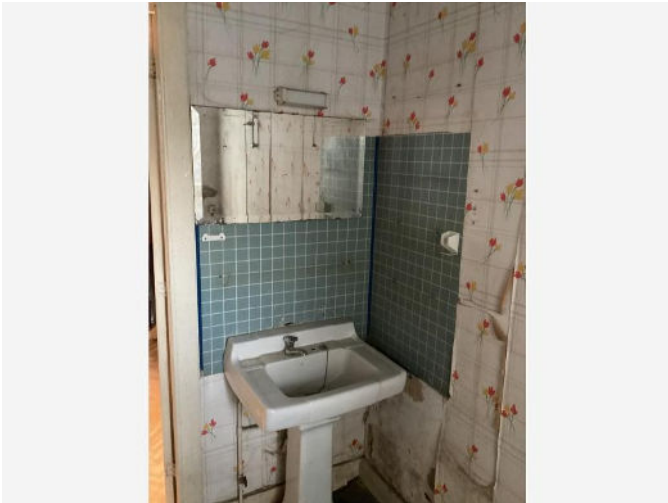
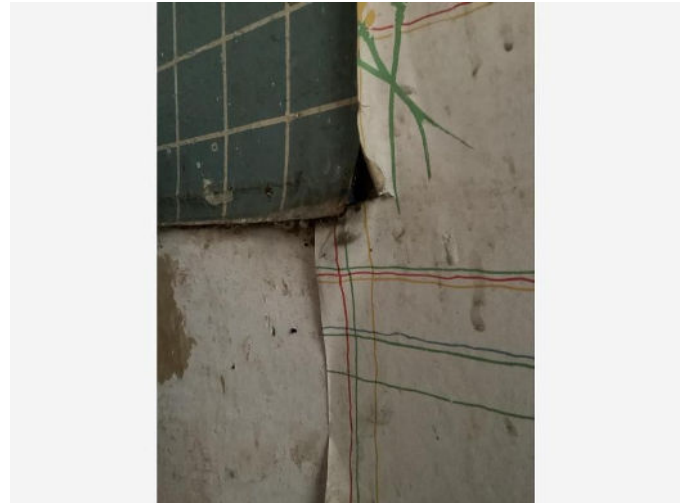
Fiche 3: Bescherming badkamer

Geen asbest

#	Type	Referentie	Resultaat
3.1	Puntmonster	MM003	Geen asbest

Beschrijving	Bescherming badkamer
Omgeving	Binnen
Primaire drager	Binnenwand
Bindmiddel van materiaal	Gips - kalk
