Asbestinventarisatetest

Molenlei 63, 2530 Boechout

Attestnummer : 20230119-000386.000

Uitgegeven op : 19.01.2023

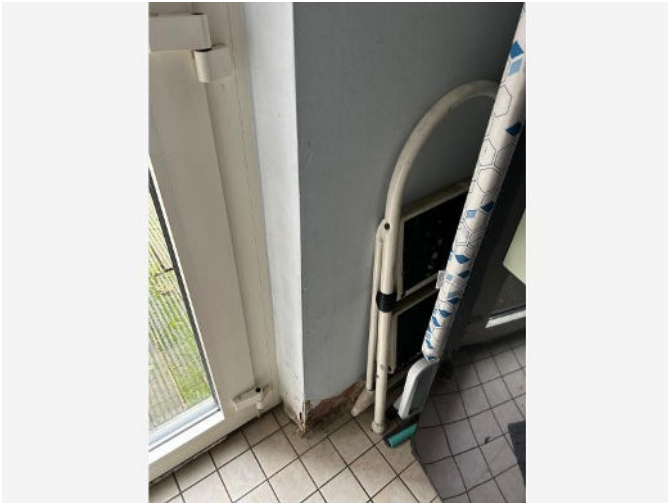
Overzichtsfoto

Geen asbest

#	Type	Referentie	Resultaat
1.1	Mengmonster	MM001	Geen asbest

Beschrijving	Pleisterwerk
Omgeving	Binnen
Primaire drager	Binnenwand

Bindmiddel van materiaal	Gips - kalk
Gebondenheid op basis van bindmiddel	Niet-hechtgebonden
Hoeveelheid (oppervlakte - dikte - aantal)	• 150,00 m ² - 0,50 cm - 1 stuk
Totaal volume	0,75 m ³
Identificatiemethode	Vaststelling met monstername
Destructieve handeling voor identificatie	Nee
