Asbestinventarisatetest

Pastoor Soeteweystraat 40, 2640 Mortsel

Attestnummer : 20221205-000034.001

Uitgegeven op : 12.12.2022

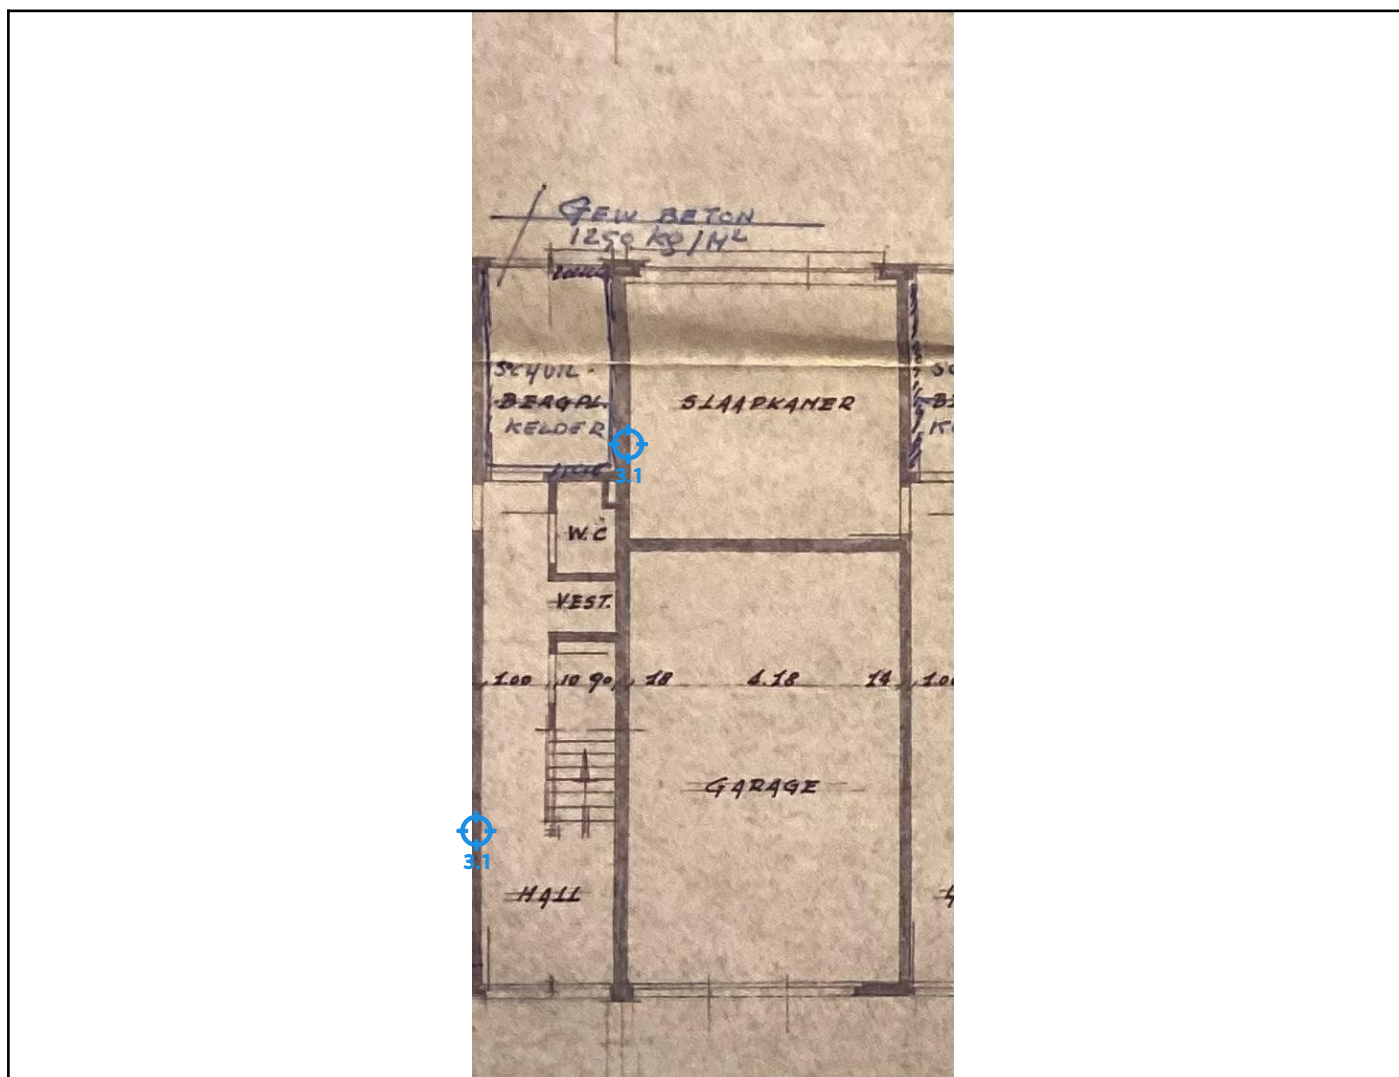
Plan 1.1: Gelijkvloers

Beschrijving	Type	Actie
3. Pleisterwerk	Geen asbest	-
3.1 Code: MM001	Mengmonster	-

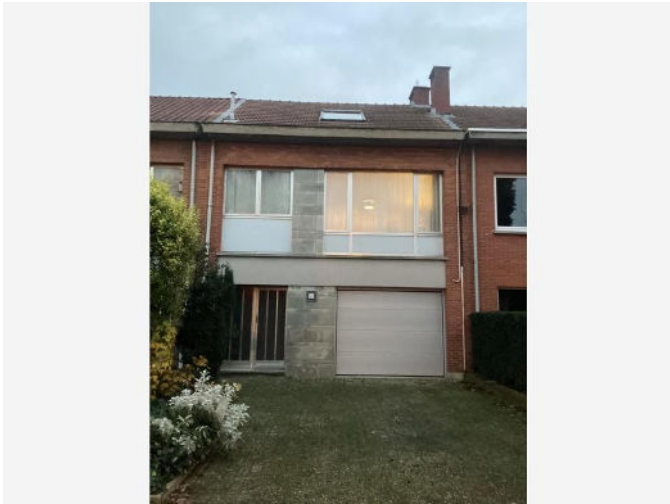
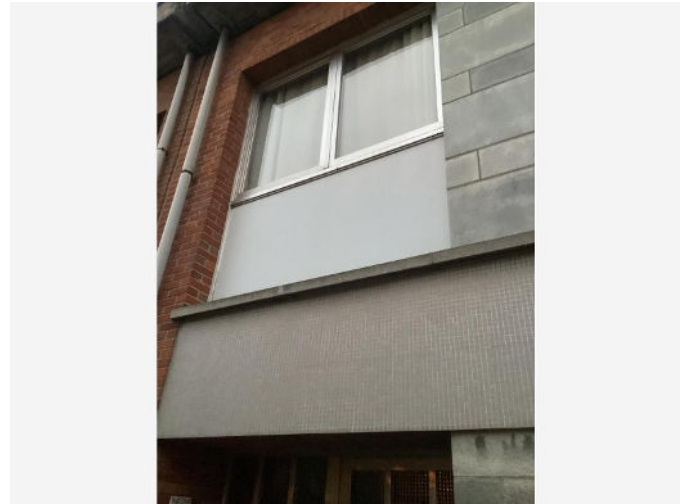
Overzichtsfoto

Detailfoto

Risicobeoordeling

Eindbeoordeling materiaalrisico	Zeer laag materiaalrisico en/of zeer lage kans op vezelvrijgave
---------------------------------	---

Gebondenheid	Categorie 1: hechtgebonden in oorsprong
Asbestsoort (vezeltype)	Alleen chrysotiel
Asbestconcentratie	Laag (< 50%)
Afschermingsgraad van het gehele materiaal	Geheel of deels vrij van de buitenlucht
Toestand van het materiaal	Onbeschadigd, niet verweerd

Beschrijving	Glasal platen
Omgeving	Grenst aan binnen- en buitenlucht
Primaire drager	Wand buitenschil
Asbestmateriaal	Plaat, paneel, tablet - Geëmailleerd, type Glasal
Bindmiddel van asbestmateriaal	Cement
Gebondenheid op basis van bindmiddel	Hecht
Hoeveelheid (oppervlakte - dikte - aantal)	• 6,00 m ² - 2,00 cm - 1 stuk
Totaal volume	0,12 m ³
Eenvoudig bereikbaar	Ja
Bevestigingswijze	• Geklemd
Identificatiemethode	Vaststelling zonder monsternamen

Het asbestmateriaal valt onder de mijlpaal van 2040.

- Zorg voor een veilig beheer. Vermijd het beschadigen van het asbestmateriaal. Controleer de toestand jaarlijks op wijzigingen.

- Eenvoudige handelingen: mag via doe-het-zelf of door werknemer(s) met opleidingsattest eenvoudige handelingen
Eenvoudig te verwijderen zonder kans op vezelvrijgave

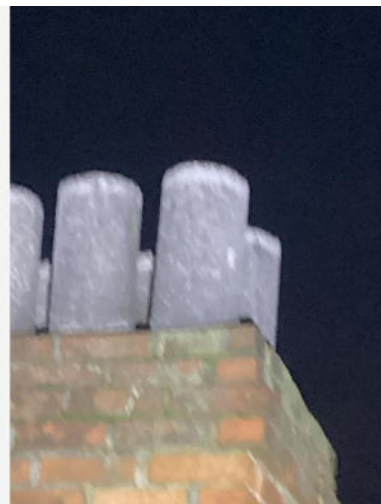
Overzichtsfoto

Detailfoto

Eindbeoordeling materiaalrisico	Zeer laag materiaalrisico en/of zeer lage kans op vezelvrijgave
---------------------------------	---

Gebondenheid	Categorie 1: hechtgebonden in oorsprong
Asbestsoort (vezeltype)	Alleen chrysotiel
Asbestconcentratie	Laag (< 50%)
Afschermingsgraad van het gehele materiaal	Geheel of deels vrij van de buitenlucht
Toestand van het materiaal	Onbeschadigd, niet verweerd

Beschrijving	Luchtafvoerkoker
Omgeving	Buiten
Primaire drager	Schuin dak
Asbestmateriaal	Buis, koker, leiding, pijp, doorvoer
Bindmiddel van asbestmateriaal	Cement
Gebondenheid op basis van bindmiddel	Hecht
Hoeveelheid (lengte - omtrek - dikte - aantal)	<ul style="list-style-type: none">• 1,00 m - 10,00 cm - 1,00 cm - 3 stuks
Totaal volume	0,003 m ³
Eenvoudig bereikbaar	Nee <ul style="list-style-type: none">• Verwijdering tast de bouwkundige integriteit aan.
Bevestigingswijze	<ul style="list-style-type: none">• Verlijmd, ingegoten, versmeerd

Het asbestmateriaal valt onder de mijlpaal van 2040.

- Zorg voor een veilig beheer en verwijder dit asbestmateriaal wanneer het bij werken eenvoudig bereikbaar wordt. Controleer de toestand jaarlijks op wijzigingen.

- Eenvoudige handelingen: enkel door erkend asbestverwijderaar
Niet verwijderbaar zonder emissie

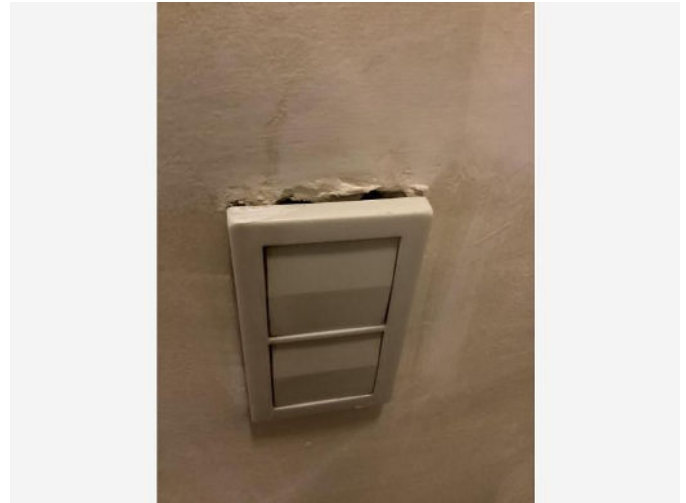
Overzichtsfoto

Detailfoto

Geen asbest

#	Type	Referentie	Resultaat
3.1	Mengmonster	MM001	Geen asbest

Beschrijving	Pleisterwerk
Omgeving	Binnen
Primaire drager	Binnenwand

Bindmiddel van materiaal	Gips - kalk
Gebondenheid op basis van bindmiddel	Niet-hechtgebonden
Hoeveelheid (oppervlakte - dikte - aantal)	• 110,00 m ² - 0,50 cm - 1 stuk
Totaal volume	0,55 m ³
Identificatiemethode	Vaststelling met monstername
Destructieve handeling voor identificatie	Nee
