# Asbestinventarisatetest

Delftstraat 2, 2140 Antwerpen

Attestnummer : 20231121-000419.000

Uitgegeven op : 21.11.2023

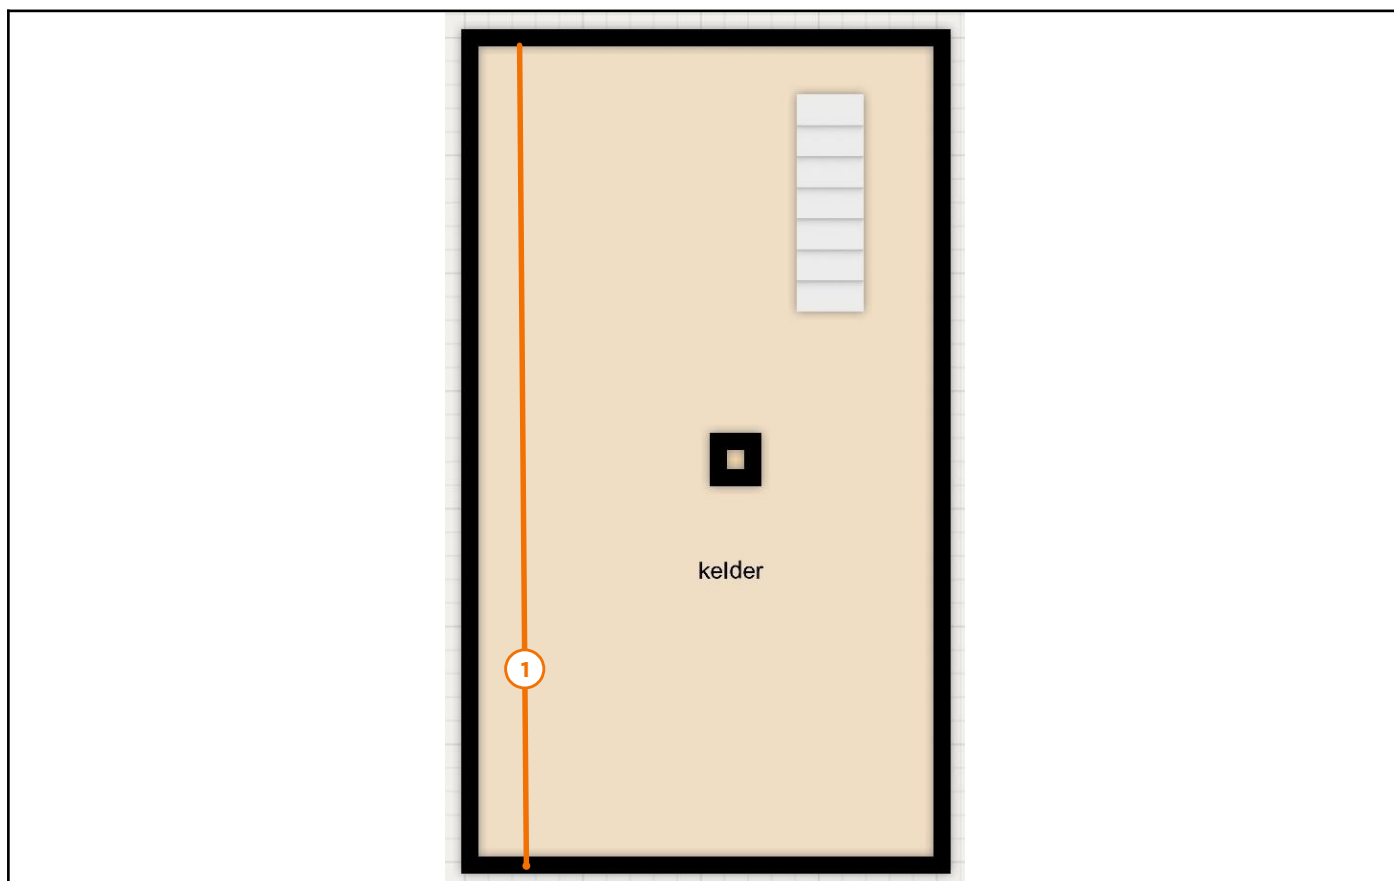
Beschrijving	Type	Actie
1. Kelder, Cementbuis	Asbestmateriaal	<a href="#">Verwijderen</a>

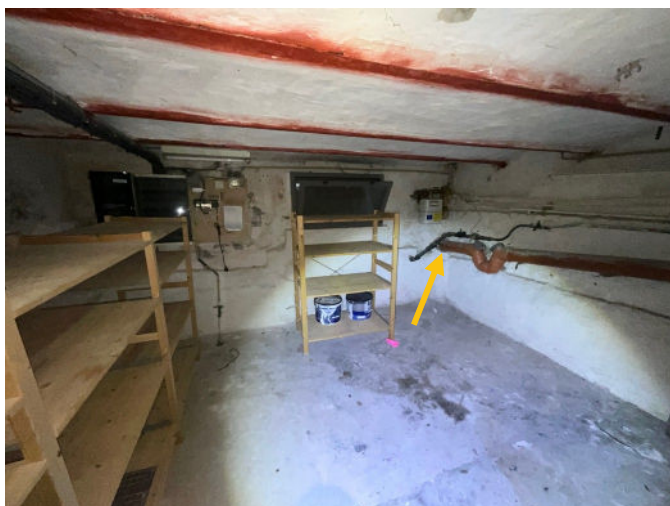
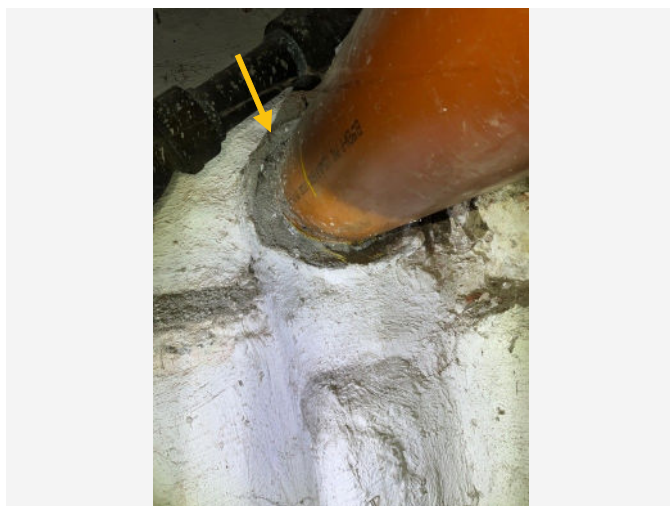
Overzichtsfoto

Detailfoto

Gebondenheid	Categorie 1: hechtgebonden in oorsprong
Asbestsoort (vezeltype)	Crocidoliet aanwezig
Asbestconcentratie	Laag (< 50%)
Afschermingsgraad van het gehele materiaal	Geheel of deels (ook) vrij aan de binnenlucht
Toestand van het materiaal	Licht beschadigd, licht verweerd. Intact materiaal type Pical – asbestboard of categorie III 'gebondenheid'

Beschrijving	Kelder, Cementbuis
Omgeving	Binnen
Primaire drager	Sanitaire infrastructuur en uitrusting (toe- en afvoer)
Asbestmateriaal	Buis, koker, leiding, pijp, doorvoer
Bindmiddel van asbestmateriaal	Cement
Gebondenheid op basis van bindmiddel	Hecht
Hoeveelheid (lengte - omtrek - dikte - aantal)	• 0,30 m - 40,00 cm - 1,00 cm - 1 stuk
Totaal volume	0,001 m <sup>3</sup>

<b>Eenvoudig bereikbaar</b>	Ja
<b>Bevestigingswijze</b>	<ul style="list-style-type: none"><li>• Verlijmd, ingegoten, versmeerd</li></ul>
<b>Identificatiemethode</b>	Vaststelling zonder monstername
<b>Destructieve handeling voor identificatie</b>	Nee
<b>Opmerking</b>	In de kelder loopt een afvoer pvc buis, aan één kant is de verwijdering van de oude asbestcement buis niet correct uitgevoerd. Er komt nog een klein stukje uit de muur.

Verwijderen

- Zorg voor een veilig beheer. Vermijd het beschadigen van het asbestmateriaal. Controleer de toestand jaarlijks op wijzigingen.
- Verwijder dit asbestmateriaal zo snel mogelijk. Volg de toestand goed op.

- Eenvoudige handelingen: mag via doe-het-zelf of door werknemer(s) met opleidingsattest eenvoudige handelingen hecht, u mag de toepassing zelf verwijderen.  
Fixeren, de buis vrij maken door rondom alles te verwijderen.  
Buis verwijderen zonder breuken, dubbel verpakken en afvoeren naar het containerpark.

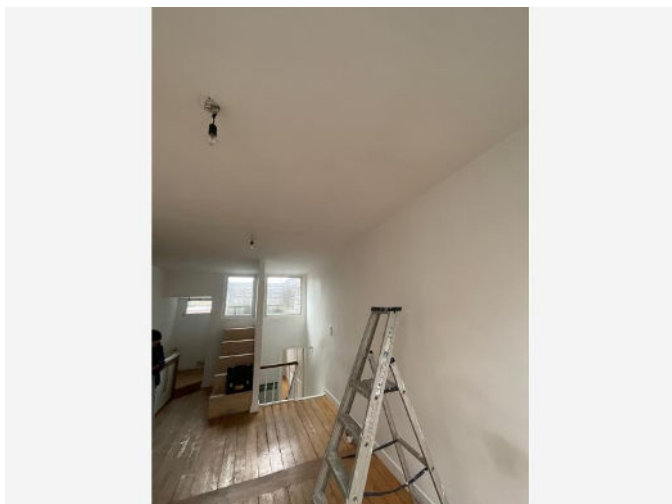
Vrije foto

Er zijn gyproc plafonds, er kunnen oude materialen onder de gyproc aanwezig zijn.

Bij verwijdering is verder destructief onderzoek nodig.

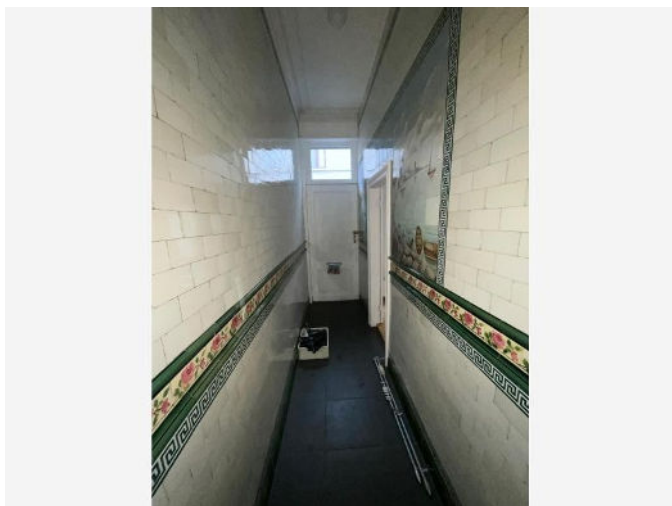
Vrije foto

Tegels kunnen mogelijk verlijmd zijn met asbesthoudende materialen.

Het betreft tegels vloer + wanden.

Bij verwijdering is verdere controle nodig.

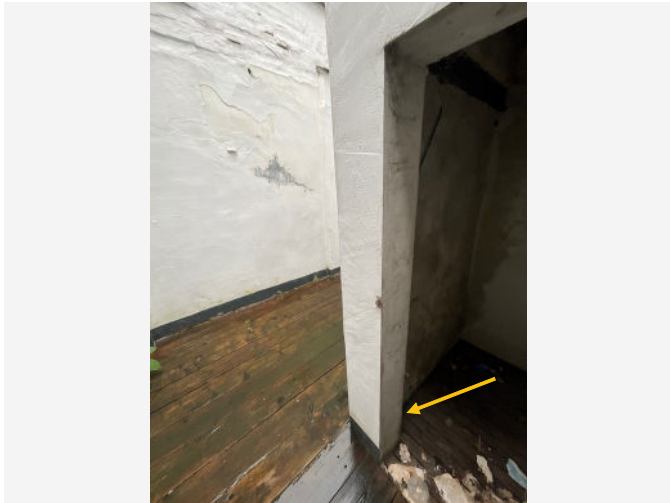
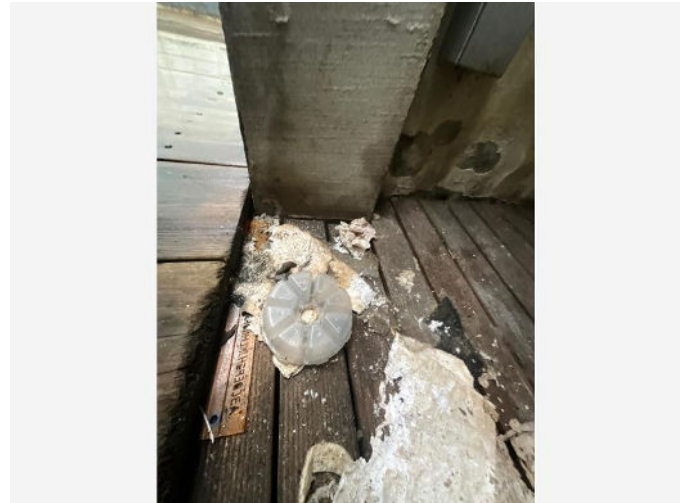
Overzichtsfoto

Detailfoto

Geen asbest

#	Type	Referentie	Resultaat
4.1	Mengmonster	Mmo3	Geen asbest

Beschrijving	Gelijkvloers, koer, Crepi
Omgeving	Buiten
Primaire drager	Wand buitenschil
Bindmiddel van materiaal	Cement

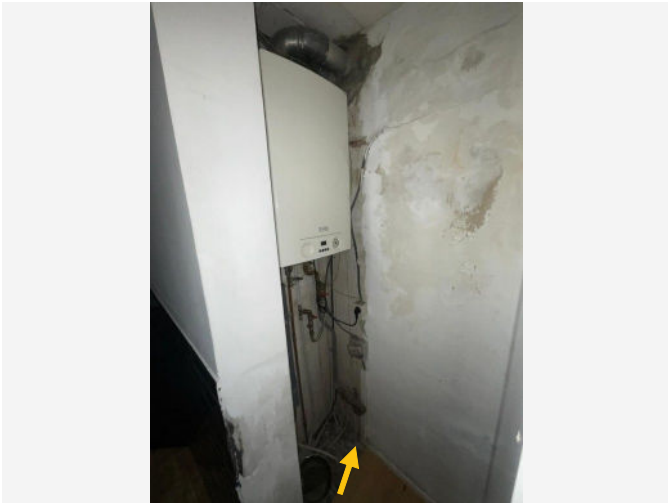
Overzichtsfoto

Detailfoto

Geen asbest

#	Type	Referentie	Resultaat
5.1	Mengmonster	MM01	Geen asbest

Beschrijving	Pleisterwerk wanden
Omgeving	Binnen
Primaire drager	Binnenwand
