Asbestinventarisatetest

Jozef Reusenslei 126/002L, 2150 Borsbeek

Attestnummer : **20240420-000034.000**

Uitgegeven op : **20.04.2024**

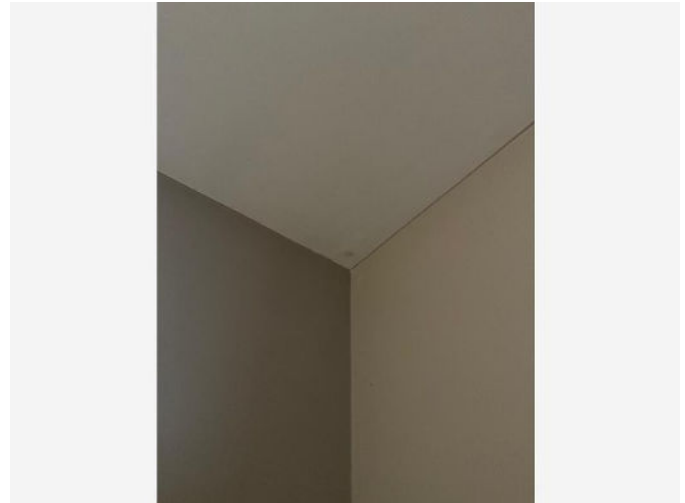
Conclusie

Geen asbest

#	Type	Referentie	Resultaat
2.1	Mengmonster	Mmo2	Geen asbest

Beschrijving	Pleisterwerk, plafond
Omgeving	Binnen
Primaire drager	Plafond
Bindmiddel van materiaal	Gips - kalk

Gebondenheid op basis van bindmiddel	Niet-hechtgebonden
Hoeveelheid (oppervlakte - dikte - aantal)	<ul style="list-style-type: none"> • 60,00 m² - 1,00 cm - 1 stuk
Totaal volume	0,60 m ³
Identificatiemethode	Vaststelling met monstername
Destructieve handeling voor identificatie	Nee
Opmerking	<p>Badkamer, keuken, toilet, hal zijn afgewerkt met gipsplaat.</p> <p>Onderliggend kan nog oud pleisterwerk aanwezig zijn.</p> <p>Bij verwijdering is verdere controle nodig.</p>

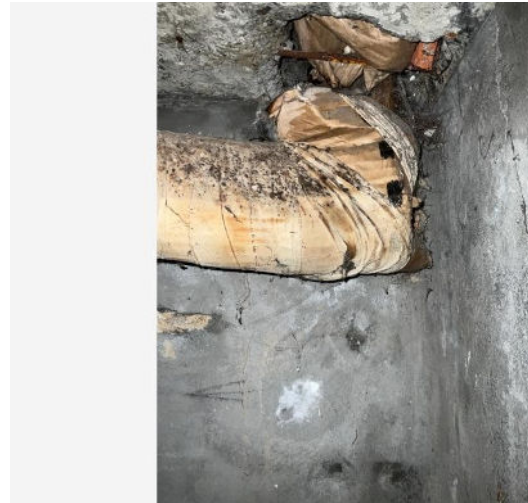
Conclusie

Geen asbest

#	Type	Referentie	Resultaat
3.1	Mengmonster	Mmo3	Geen asbest

Beschrijving	Kelder, buis
Omgeving	Binnen
Primaire drager	HVAC infrastructuur en uitrusting
Bindmiddel van materiaal	Karton - papier - viltachtig

Gebondenheid op basis van bindmiddel	Niet-hechtgebonden
Hoeveelheid (gewicht - aantal)	• 9,85 kg - 1 stuk
Totaal gewicht	9,85 kg
Identificatiemethode	Vaststelling met monstername
Destructieve handeling voor identificatie	Nee
Opmerking	In de kelder loopt een buis voorzien van glaswol, karton en omwikkeld met doek.
