# Asbestinventarisatetest

Waversesteenweg 25/3, 2500 Lier

Attestnummer : **20240508-000614.000**

Uitgegeven op : **08.05.2024**

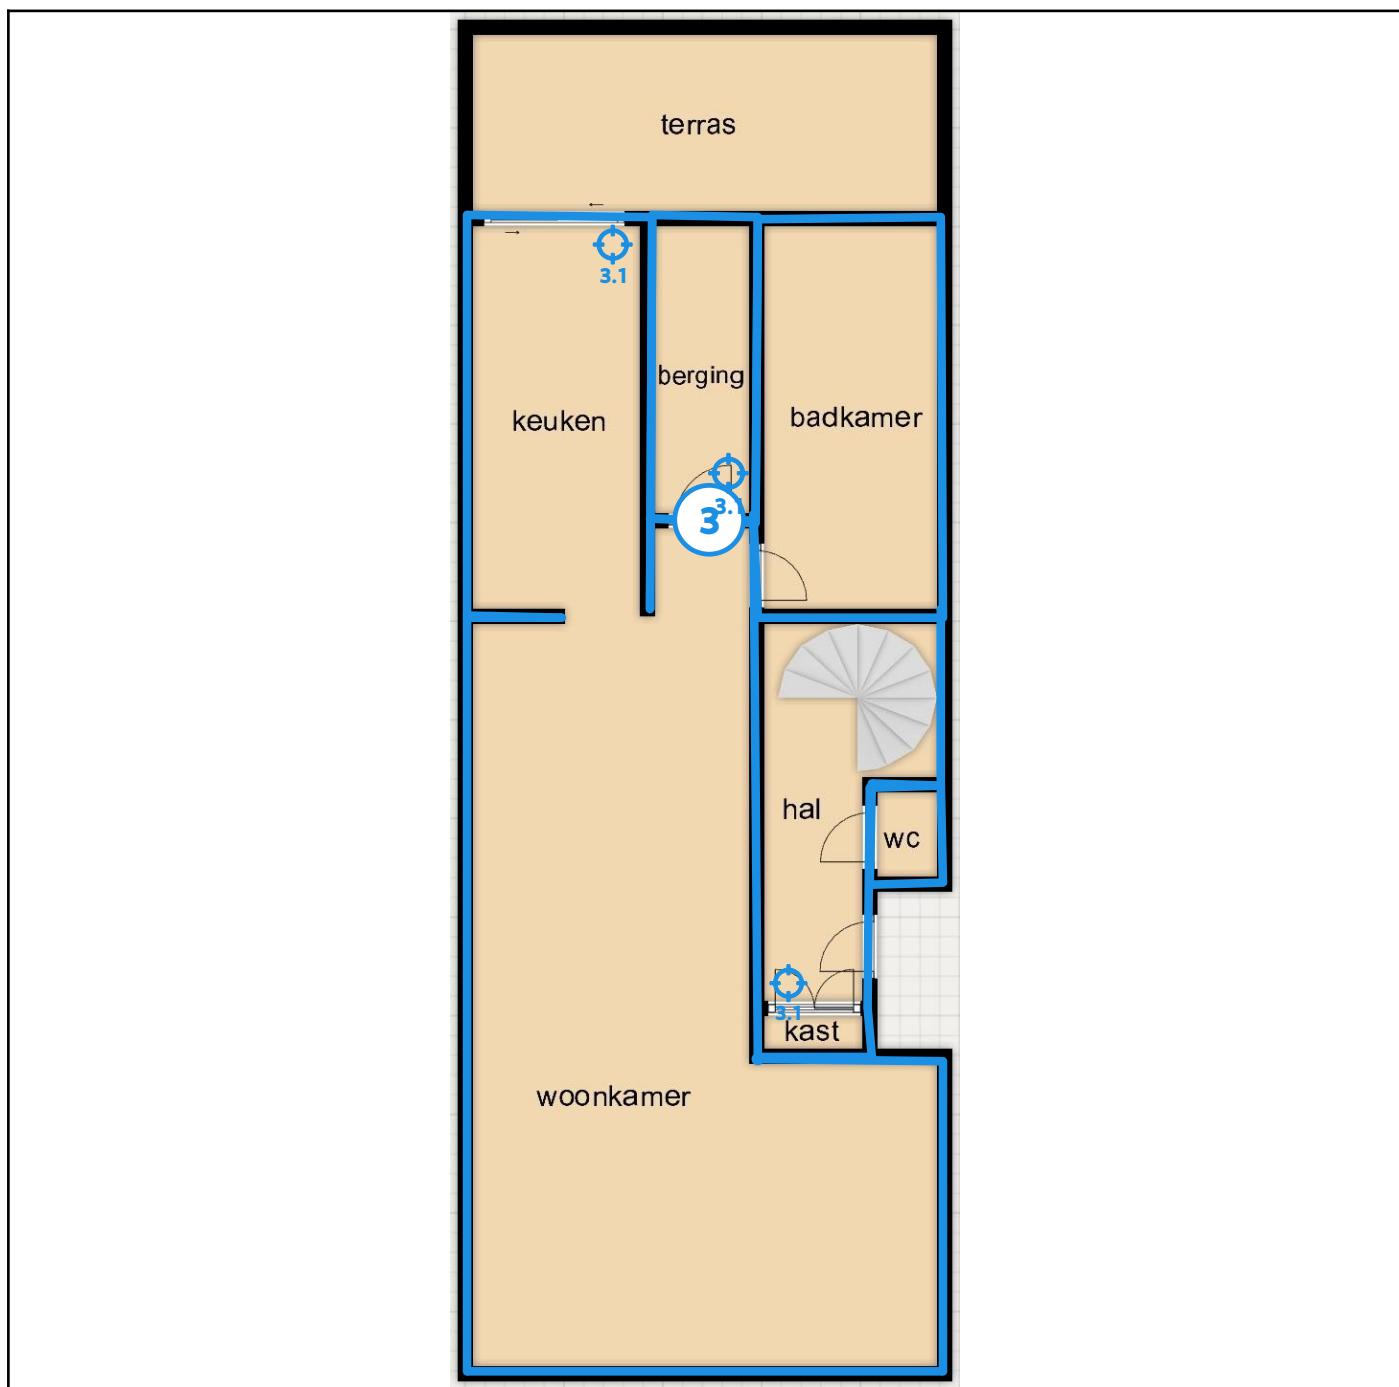
## Plan 1.1: 1ste verdieping

Beschrijving	Type	Actie
3. Pleisterwerk, wand	Geen asbest	-
3.1 Code: Mmo	Mengmonster	-

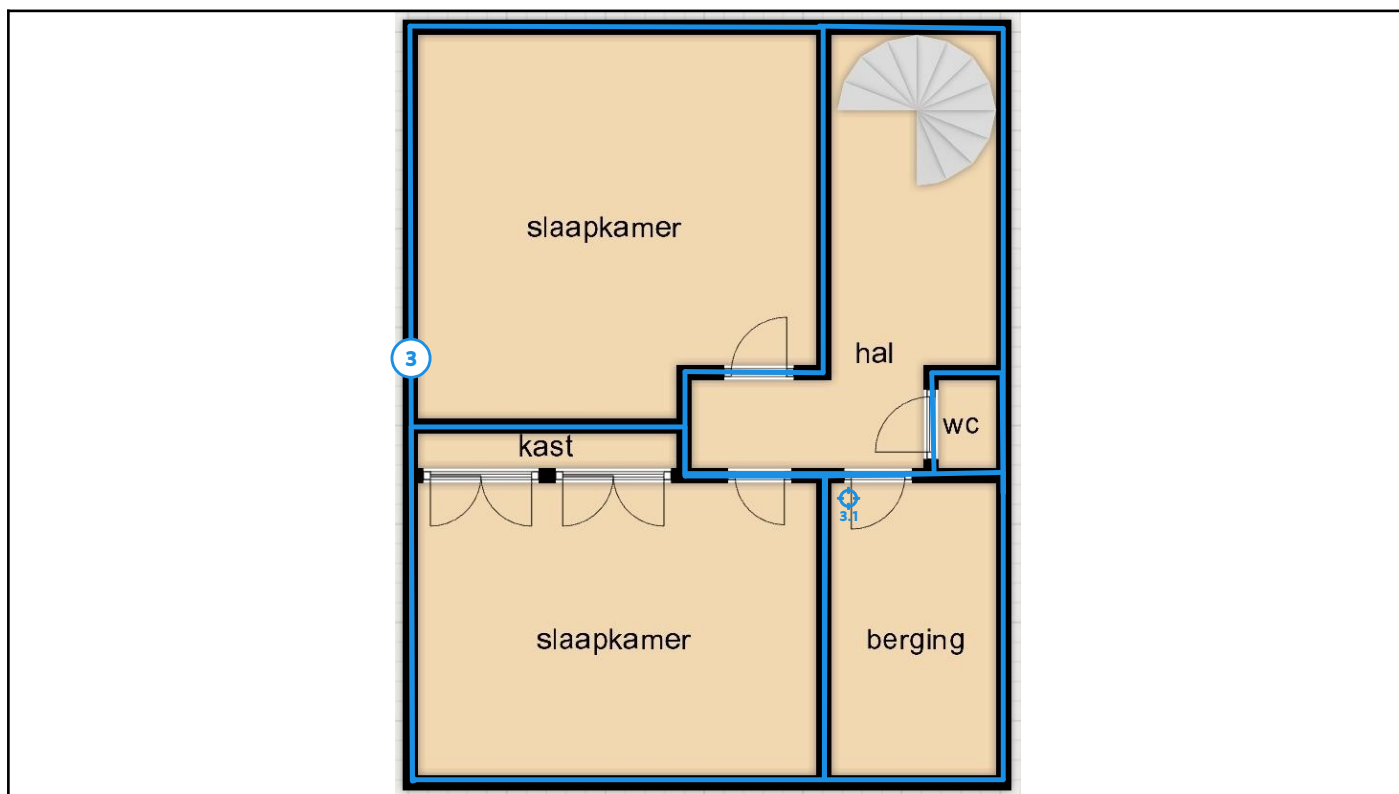
## Plan 1.2: 2de verdieping

Beschrijving	Type	Actie
3. Pleisterwerk, wand	Geen asbest	-
3.1 Code: Mmo	Mengmonster	-

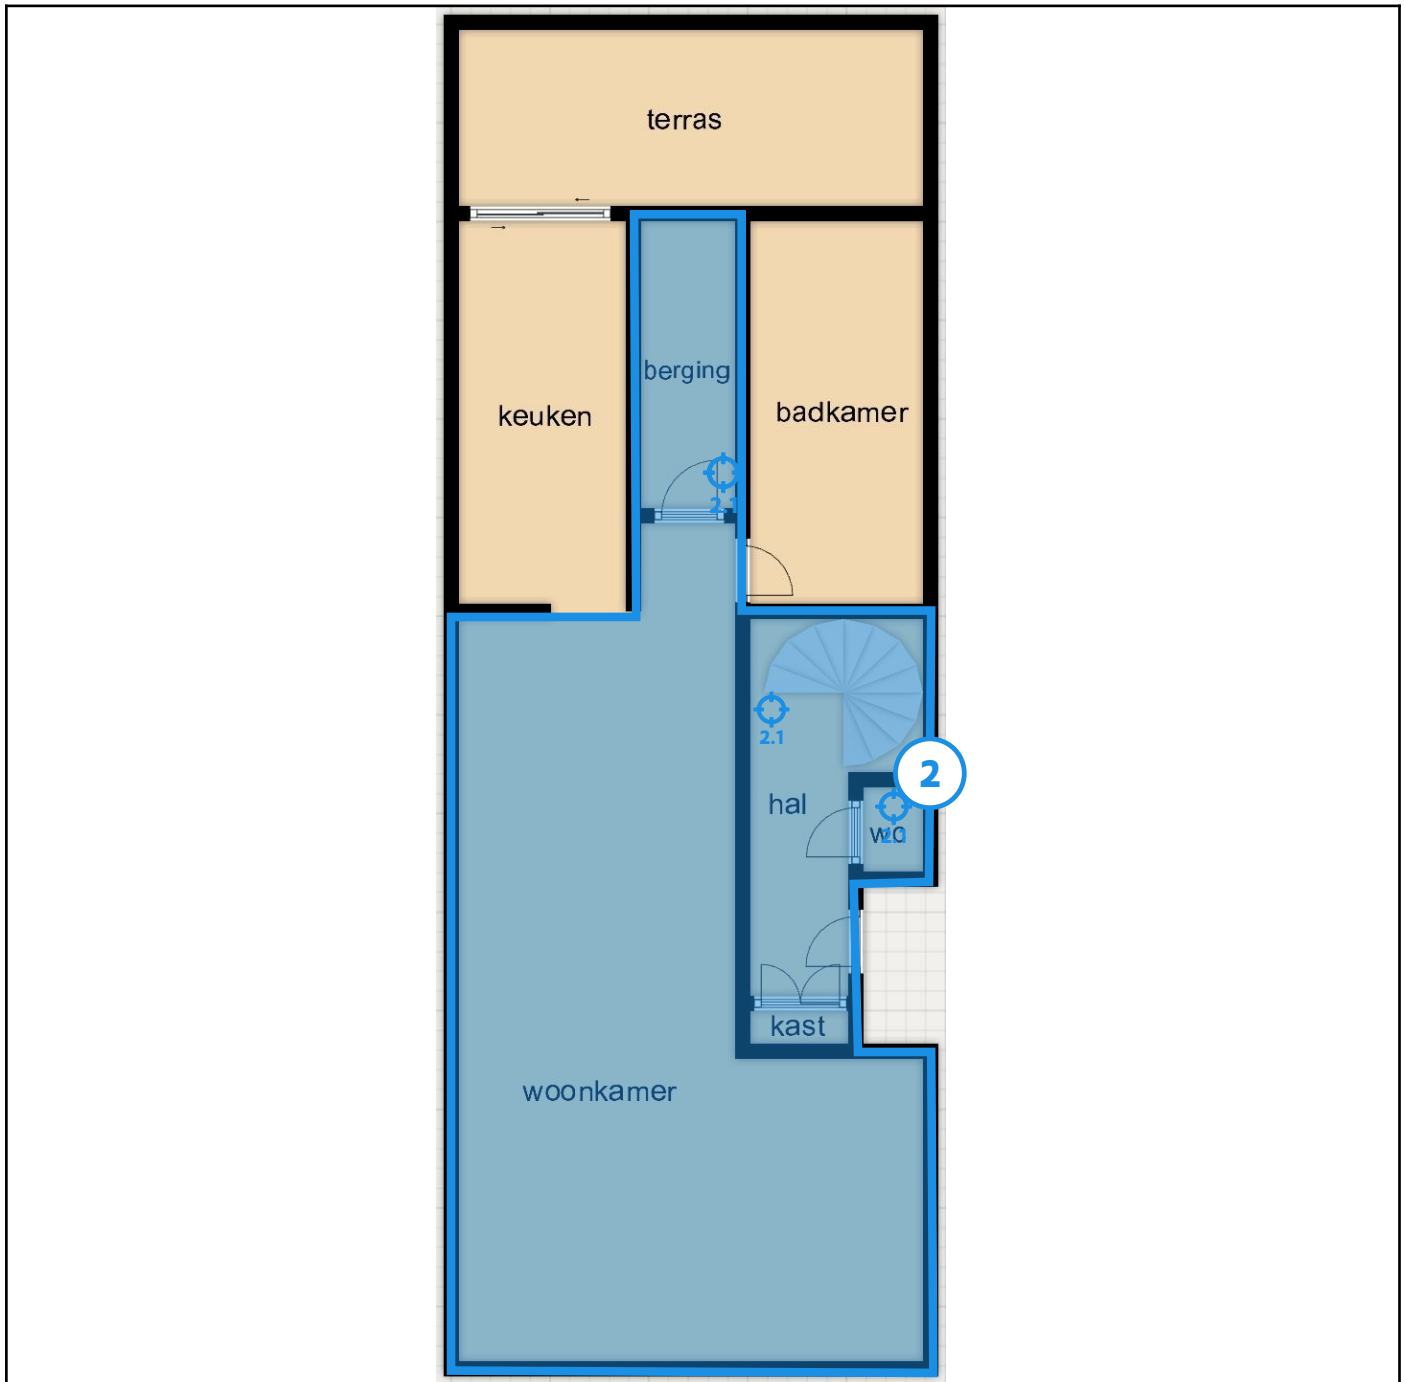
## Plan 1.3: 1ste verdieping

Beschrijving	Type	Actie
2. Pleisterwerk, plafond	Geen asbest	-
2.1 Code: Mmo2	Mengmonster	-

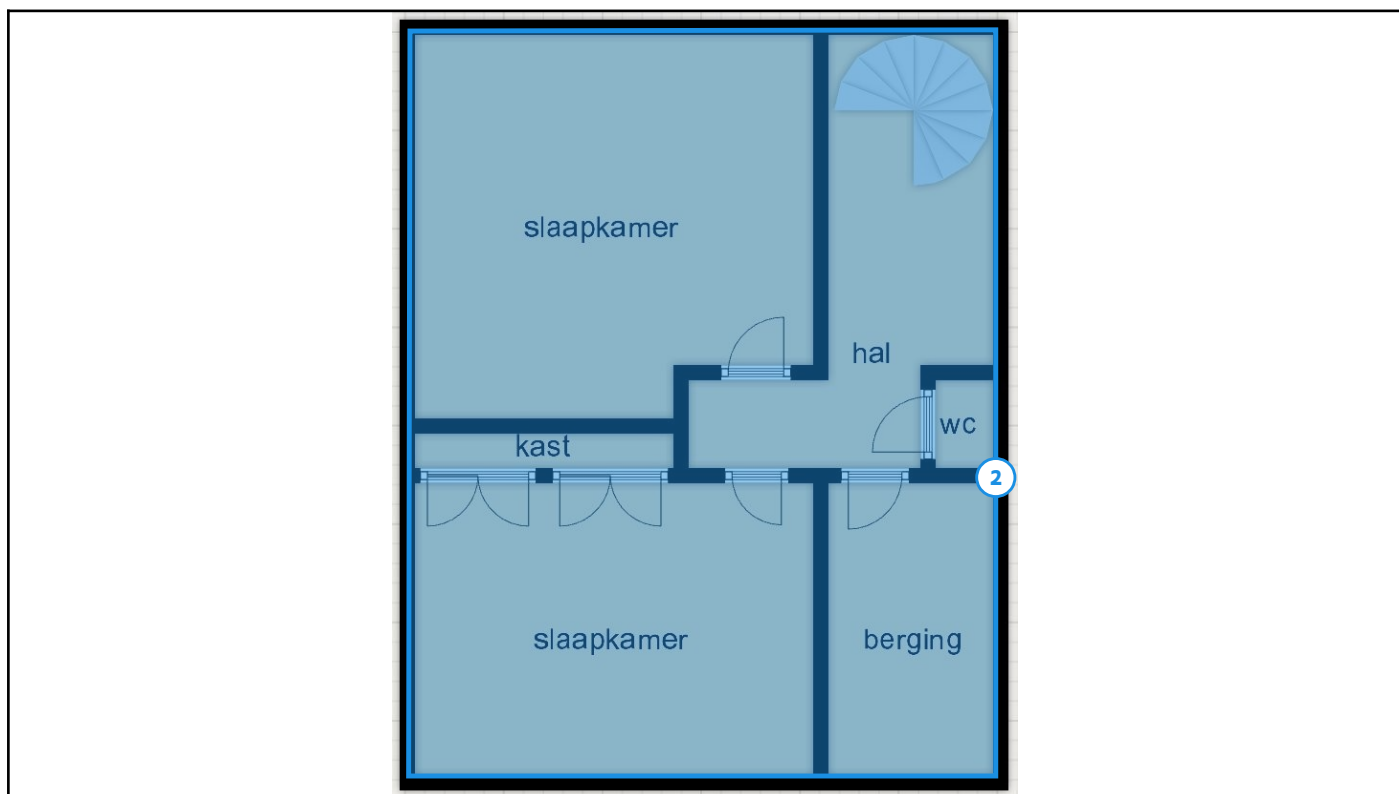
## Plan 1.4: 2de verdieping

Beschrijving	Type	Actie
2. Pleisterwerk, plafond	Geen asbest	-

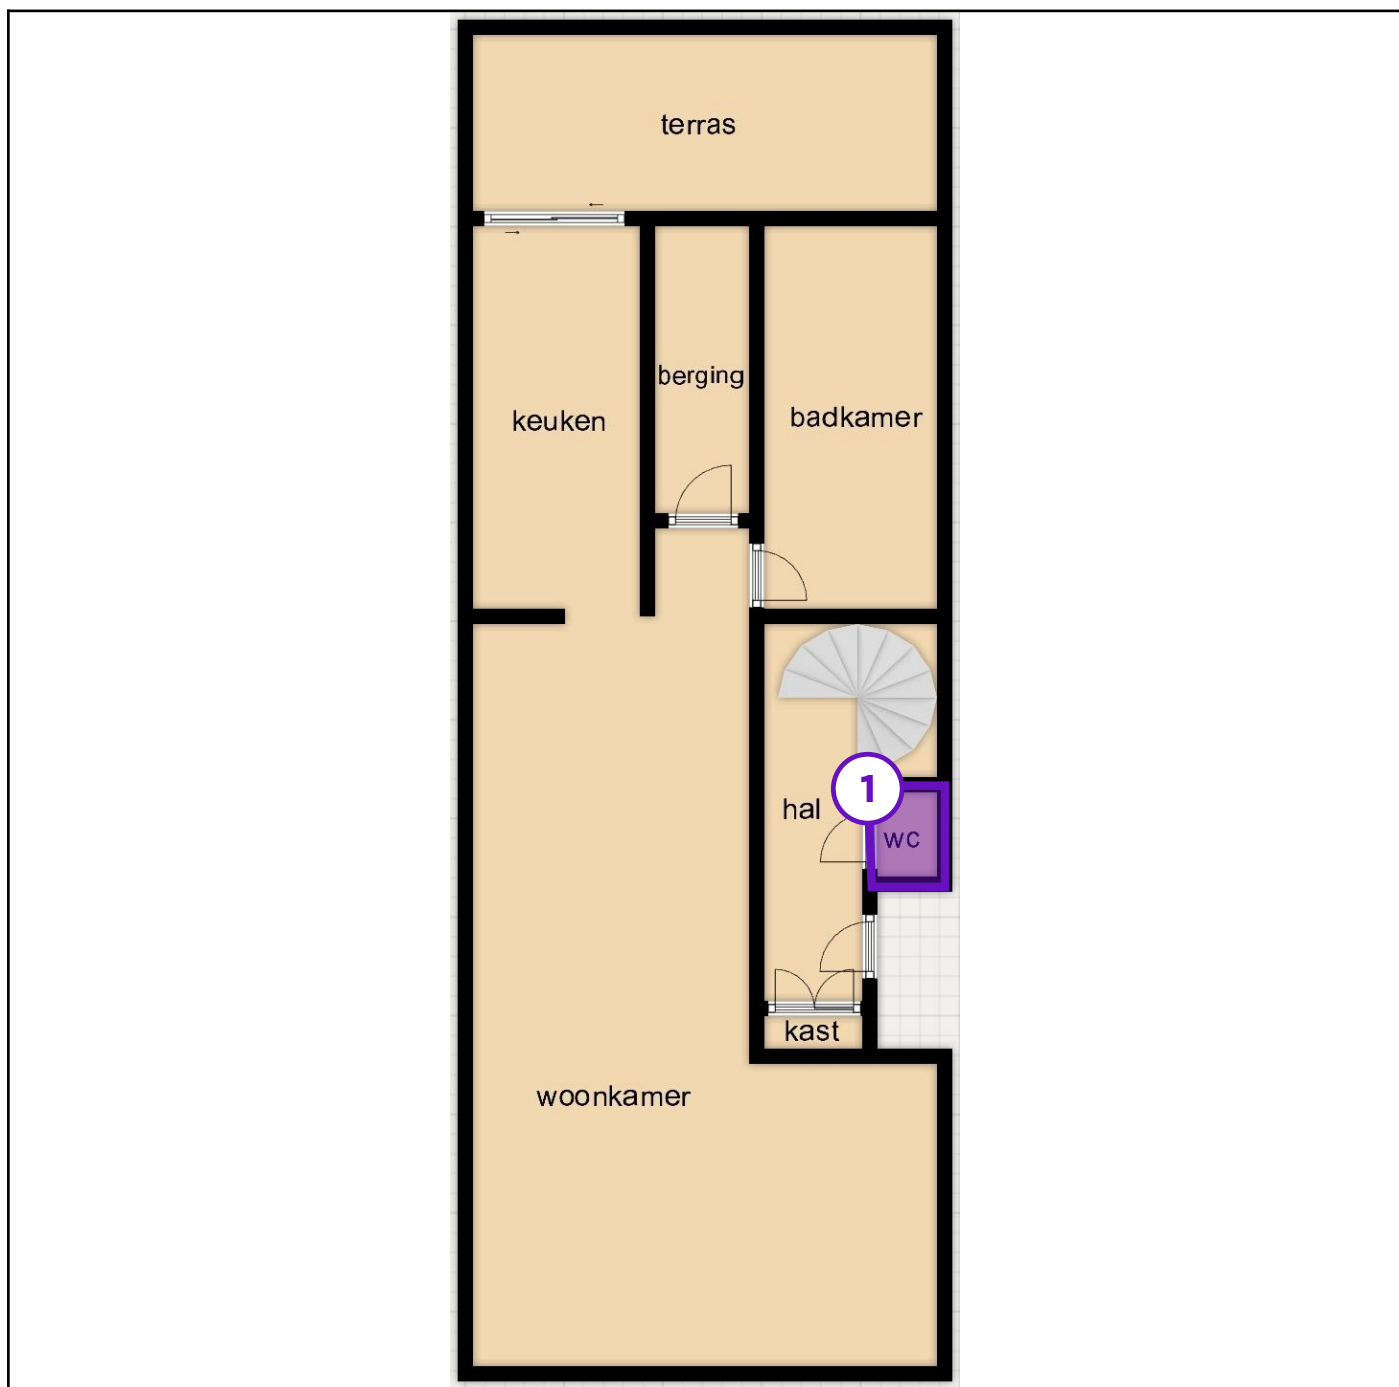
## Plan 1.5: 1ste verdieping

Beschrijving	Type	Actie
1. 1ste verdieping, toilet, tegellijm	Advies	-

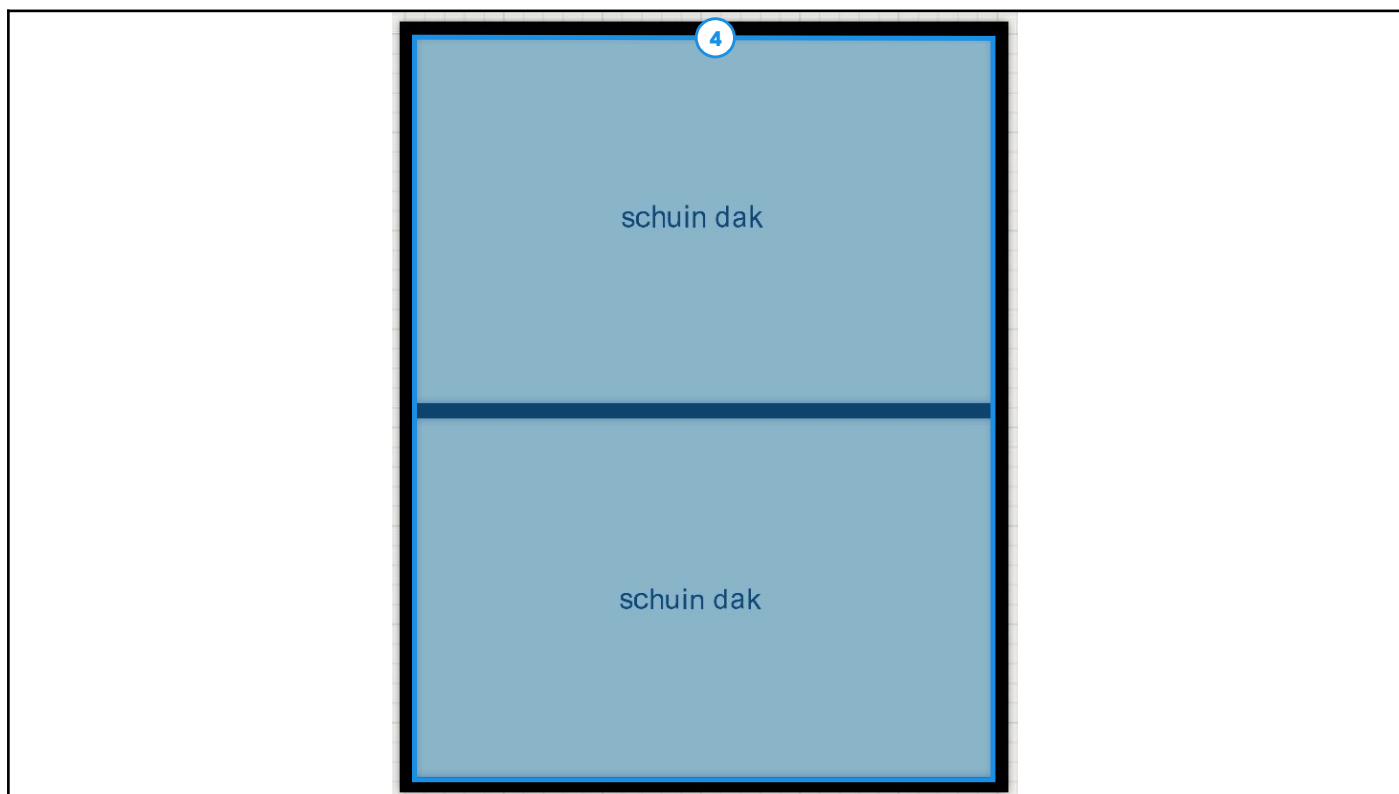
## Plan 1.6: Dak

Beschrijving	Type	Actie
4. Dak, onderdak	Geen asbest	-

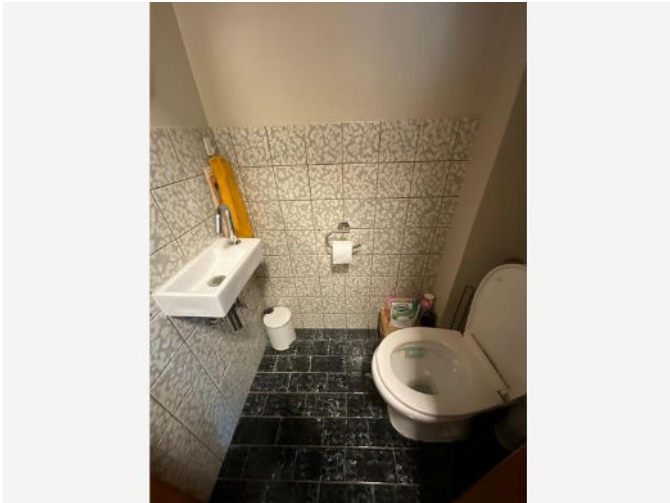
Vrije foto

Tegels kunnen mogelijks verlijmd zijn met asbesthoudende lijm. Verdere controle is nodig bij verwijdering.

Identificatiemethode	Redelijk vermoeden
Primaire drager	Vloer
(Asbest)materiaal	In-situ afwerkingslagen - Lijm laag
Bindmiddel	Lijm
Gebondenheid bindmiddel	Hecht

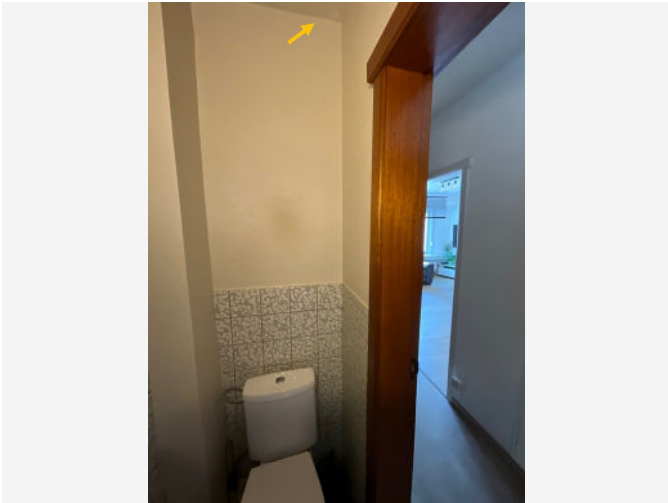
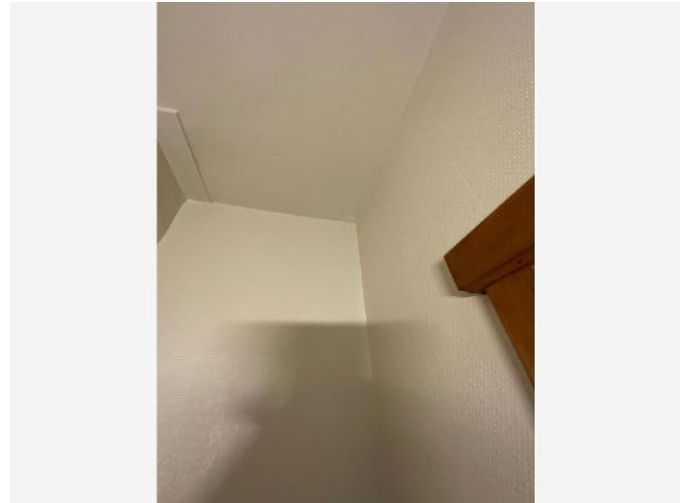
## Fiche 2: Pleisterwerk, plafond

Geen asbest

#	Type	Referentie	Resultaat
2.1	Mengmonster	Mmo2	Geen asbest

Beschrijving	Pleisterwerk, plafond
Omgeving	Binnen
Primaire drager	Plafond

<b>Bindmiddel van materiaal</b>	Gips - kalk
<b>Gebondenheid op basis van bindmiddel</b>	Niet-hechtgebonden
<b>Hoeveelheid (oppervlakte - dikte - aantal)</b>	• 140,00 m <sup>2</sup> - 0,80 cm - 1 stuk
<b>Totaal volume</b>	1,12 m <sup>3</sup>
<b>Identificatiemethode</b>	Vaststelling met monstername
<b>Destructieve handeling voor identificatie</b>	Nee
<b>Opmerking</b>	<p>Badkamer, keuken vals plafond. Onderliggend kan nog oud pleisterwerk aanwezig zijn. Bij verwijdering is verder destructief onderzoek nodig.</p> <p>Geen apart stooklokaal aanwezig.</p> <p>Tweede verdieping is afgewerkt met gipsplaat.</p>

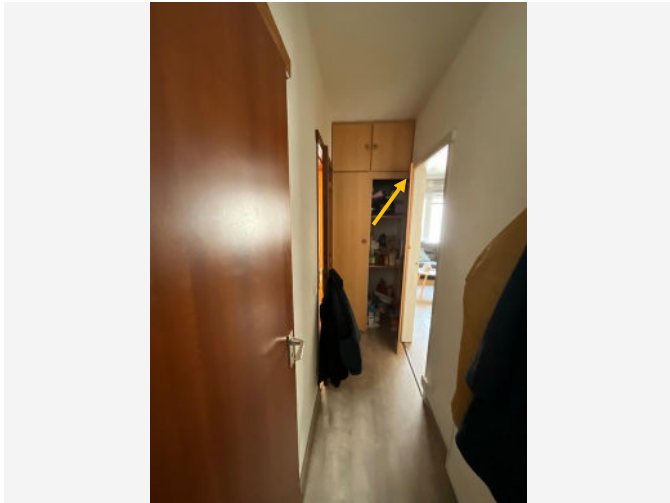
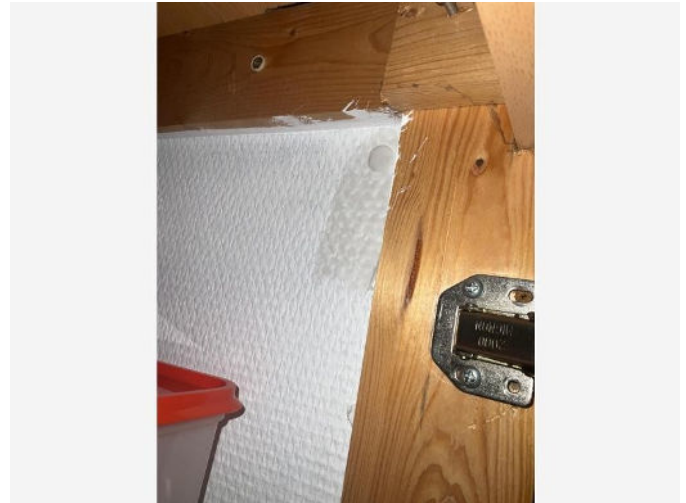
Geen asbest

#	Type	Referentie	Resultaat
3.1	Mengmonster	Mmo	Geen asbest

Beschrijving	Pleisterwerk, wand
Omgeving	Binnen
Primaire drager	Binnenwand

<b>Bindmiddel van materiaal</b>	Gips - kalk
<b>Gebondenheid op basis van bindmiddel</b>	Niet-hechtgebonden
<b>Hoeveelheid (oppervlakte - dikte - aantal)</b>	• 240,00 m <sup>2</sup> - 0,55 cm - 1 stuk
<b>Totaal volume</b>	1,32 m <sup>3</sup>
<b>Identificatiemethode</b>	Vaststelling met monstername
<b>Destructieve handeling voor identificatie</b>	Nee
<b>Opmerking</b>	Badkamer betegeld.

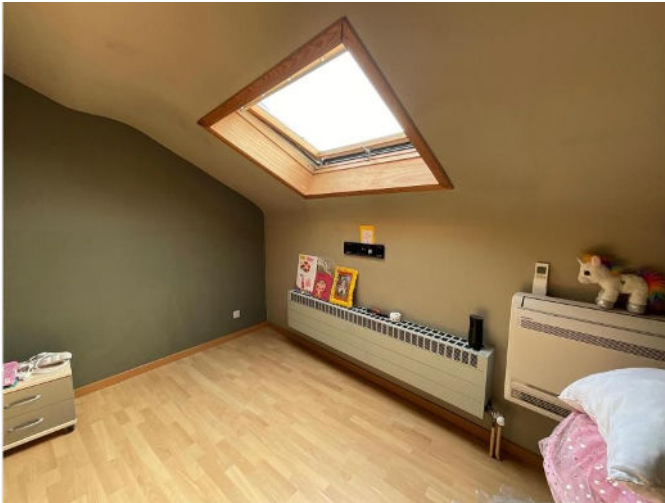
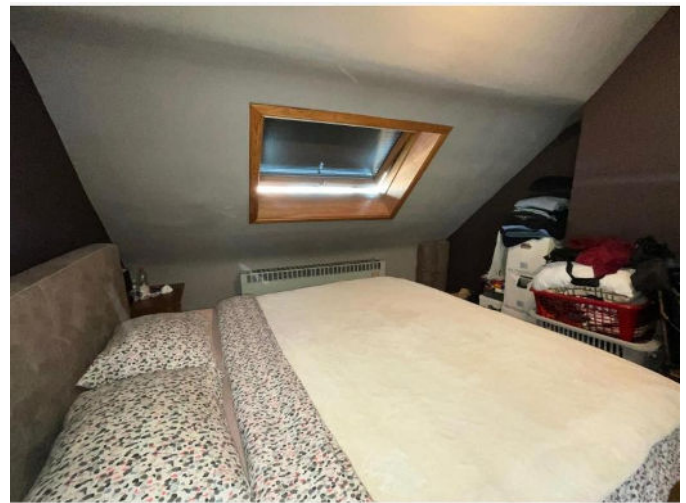
## Fiche 4: Dak, onderdak

Geen asbest

Beschrijving	Dak, onderdak
Omgeving	Binnen
Identificatiemethode	Vaststelling met bewijsdocument, zonder monstername
Destructieve handeling voor identificatie	Nee
Opmerking	Het dak werd recent vernieuwd, facturen in bijlage database Ovam.
