Asbestinventarisatetest

Volksstraat 33A, 2830 Willebroek

Attestnummer : **20241017-000335.000**

Asbestveilig (maar mogelijk niet asbestvrij)

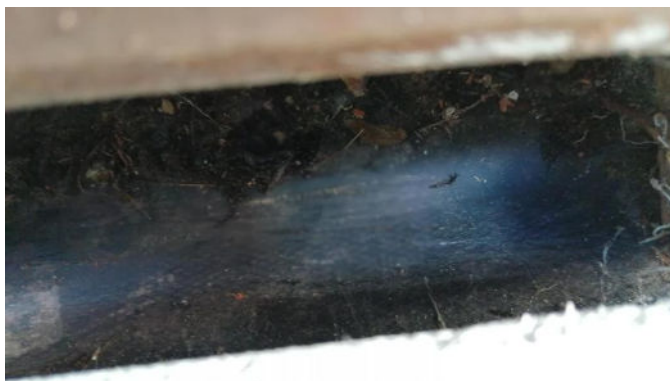
Vrije foto

plat dak vernieuwd & geïsoleerd in 2008

Identificatiemethode	Vaststelling & expertise (niet-asbestverdacht)
Primaire drager	Plat dak
