# Asbestinventarisatetest

Oude Steenweg 70/3, 2530 Boechout

Attestnummer : 20260528-000508.001

Uitgegeven op : 28.05.2026

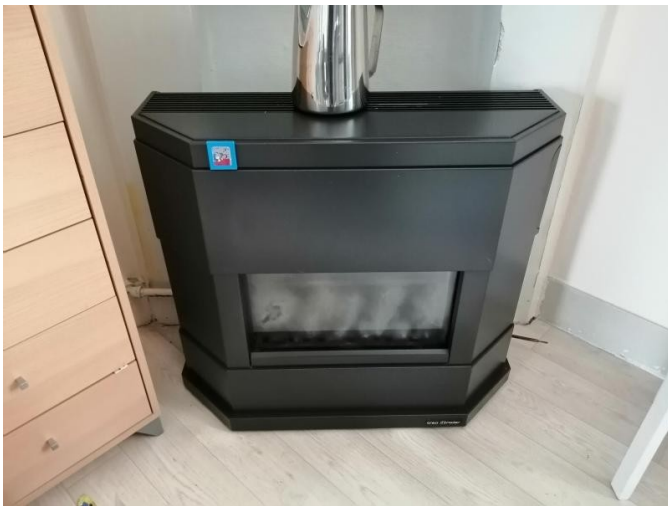
Situeringfoto

**Reden:** Er is geen volledige risicobeoordeling mogelijk

**Uitleg van de asbestdeskundige:** afdichtkoord onbereikbaar voor inspectie

(Asbest)materiaal	Koord, lint, band, strip
Karakterisatie	Asbest (verdacht)
Primaire drager	Ruimteverwarming

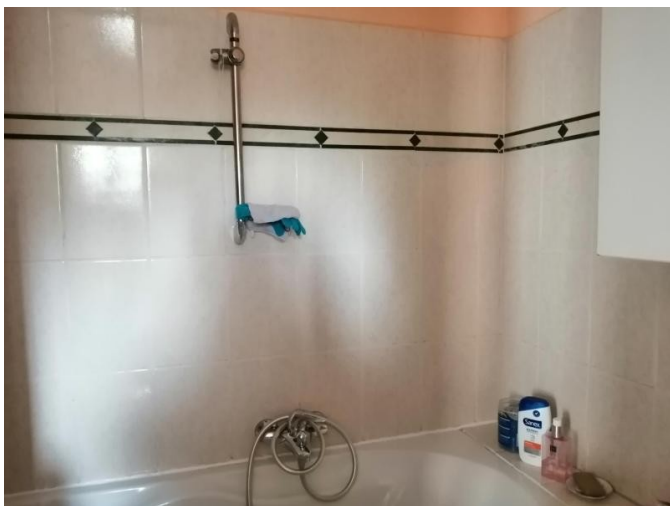
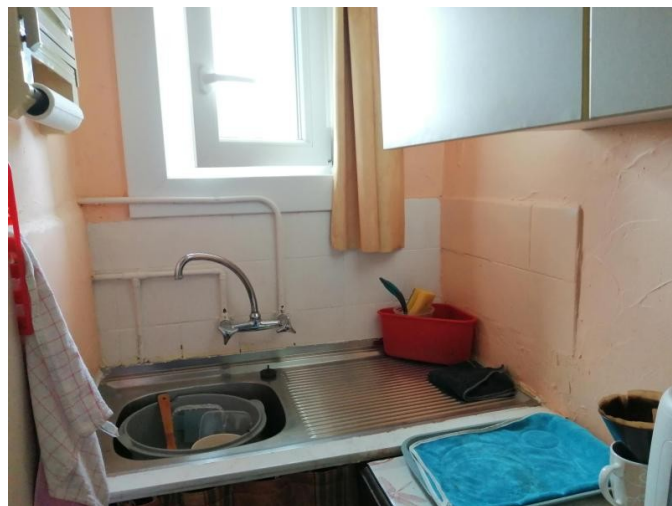
Toeassing is niet waarneembaar.

Staalname enkel mogelijk mits destructief onderzoek

Basis voor advies	Beoordeling op basis van expertise met een vaststelling door de asbestdeskundige.
Primaire drager	Binnenwand

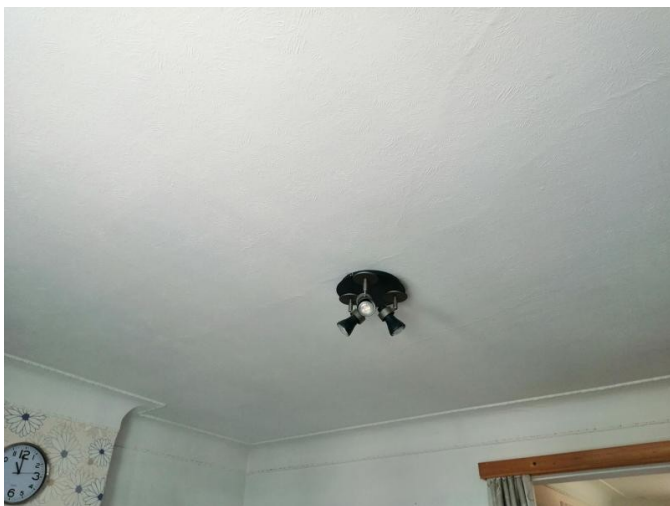
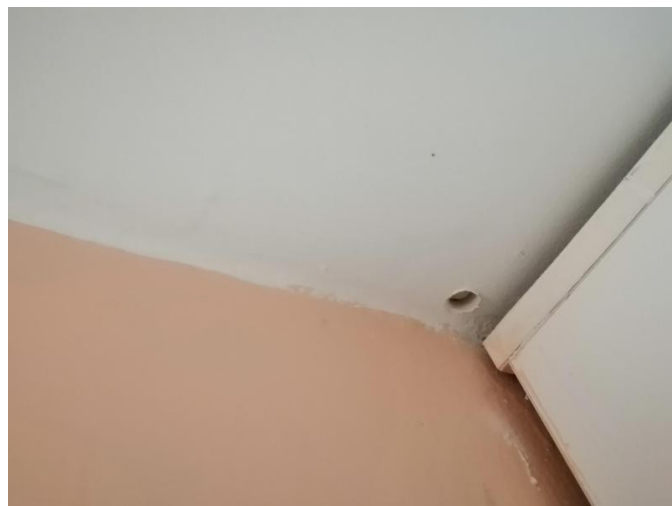
## Fiche 3: gips plafonds

Geen asbest

#	Type	Referentie	Resultaat
3.1	Mengmonster	6020385534 Gips plafond	Geen asbest

<b>Beschrijving</b>	gips plafonds
<b>Omgeving</b>	Binnen
<b>Primaire drager</b>	Plafond
<b>Bindmiddel van materiaal</b>	Gips - kalk
<b>Gebondenheid op basis van bindmiddel</b>	Niet-hechtgebonden
<b>Hoeveelheid (oppervlakte - dikte - aantal)</b>	• 58,00 m <sup>2</sup> - 1,20 cm - 1 stuk
<b>Totaal volume</b>	0,696 m <sup>3</sup>
<b>Identificatiemethode</b>	Een monstername door de asbestdeskundige met laboanalyse door een asbestlabo.
<b>Destructieve handeling voor identificatie</b>	Nee

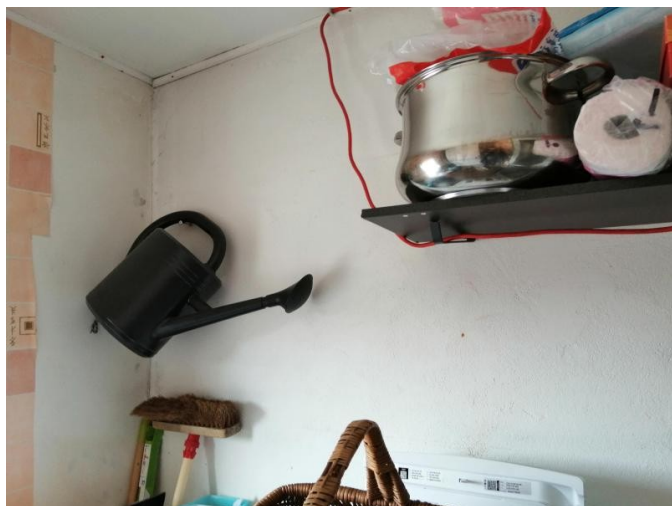
## Fiche 4: gips wanden

Geen asbest

#	Type	Referentie	Resultaat
4.1	Mengmonster	6020385537 Gips wand	Geen asbest

<b>Beschrijving</b>	gips wanden
<b>Omgeving</b>	Binnen
<b>Primaire drager</b>	Binnenwand
<b>Bindmiddel van materiaal</b>	Gips - kalk
<b>Gebondenheid op basis van bindmiddel</b>	Niet-hechtgebonden
<b>Hoeveelheid (oppervlakte - dikte - aantal)</b>	• 140,00 m <sup>2</sup> - 1,20 cm - 1 stuk
<b>Totaal volume</b>	1,68 m <sup>3</sup>
<b>Identificatiemethode</b>	Een monstername door de asbestdeskundige met laboanalyse door een asbestlabo.
<b>Destructieve handeling voor identificatie</b>	Nee

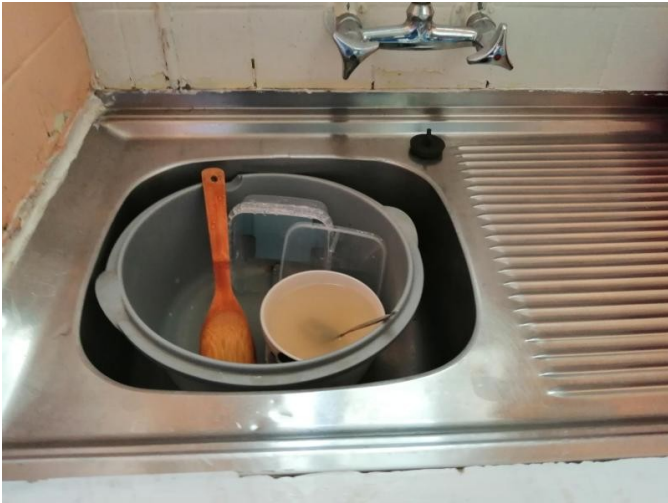
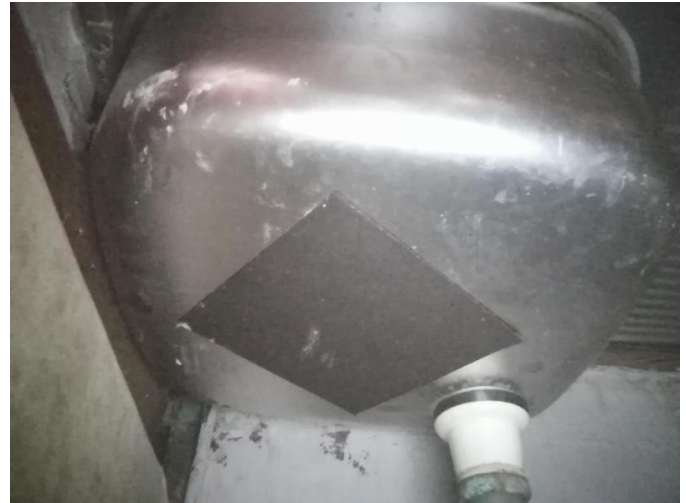
## Fiche 5: anti-bonsplaat spoeltafel

Geen asbest

#	Type	Referentie	Resultaat
5.1	Puntmonster	6020385536 Anti bonsplaat	Geen asbest

<b>Beschrijving</b>	anti-bonsplaat spoeltafel
<b>Omgeving</b>	Binnen
<b>Primaire drager</b>	Sanitaire infrastructuur en uitrusting (toe- en afvoer)
<b>Bindmiddel van materiaal</b>	Bitumen (roofing, teer, asfalt)
<b>Gebondenheid op basis van bindmiddel</b>	Hecht
<b>Hoeveelheid (gewicht - aantal)</b>	<ul style="list-style-type: none"><li>• 0,15 kg - 1 stuk</li></ul>
<b>Totaal gewicht</b>	0,15 kg
<b>Identificatiemethode</b>	Een monstername door de asbestdeskundige met laboanalyse door een asbestlabo.
<b>Destructieve handeling voor identificatie</b>	Nee

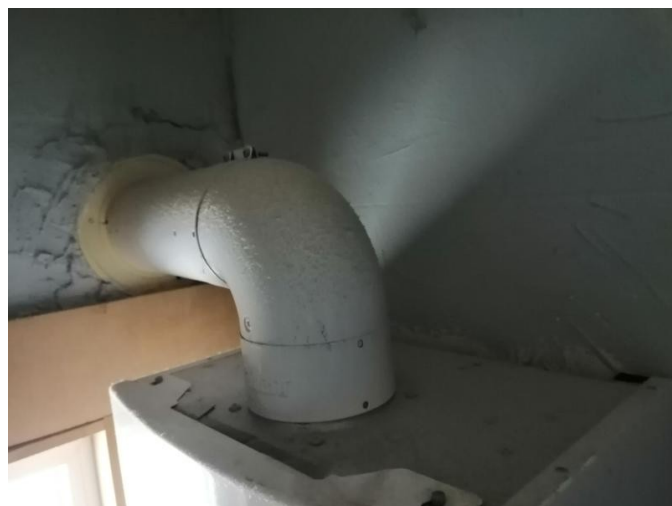
## Fiche 7: rookgaskanaal

Beschrijving	Notitie	Terug te vinden op plannen
Fiche 7: rookgaskanaal	> rookgaskanaal warmwaterbereider niet asbest-verdacht	Plan 1.1: grondplan 2de verd.
