Asbestinventarisattest

Molenstraat 118/glvl, 2640 Mortsel

Attestnummer : **20231108-000511.000**
Uitgegeven op : **08.11.2023**
Geldig tot : **08.11.2033**

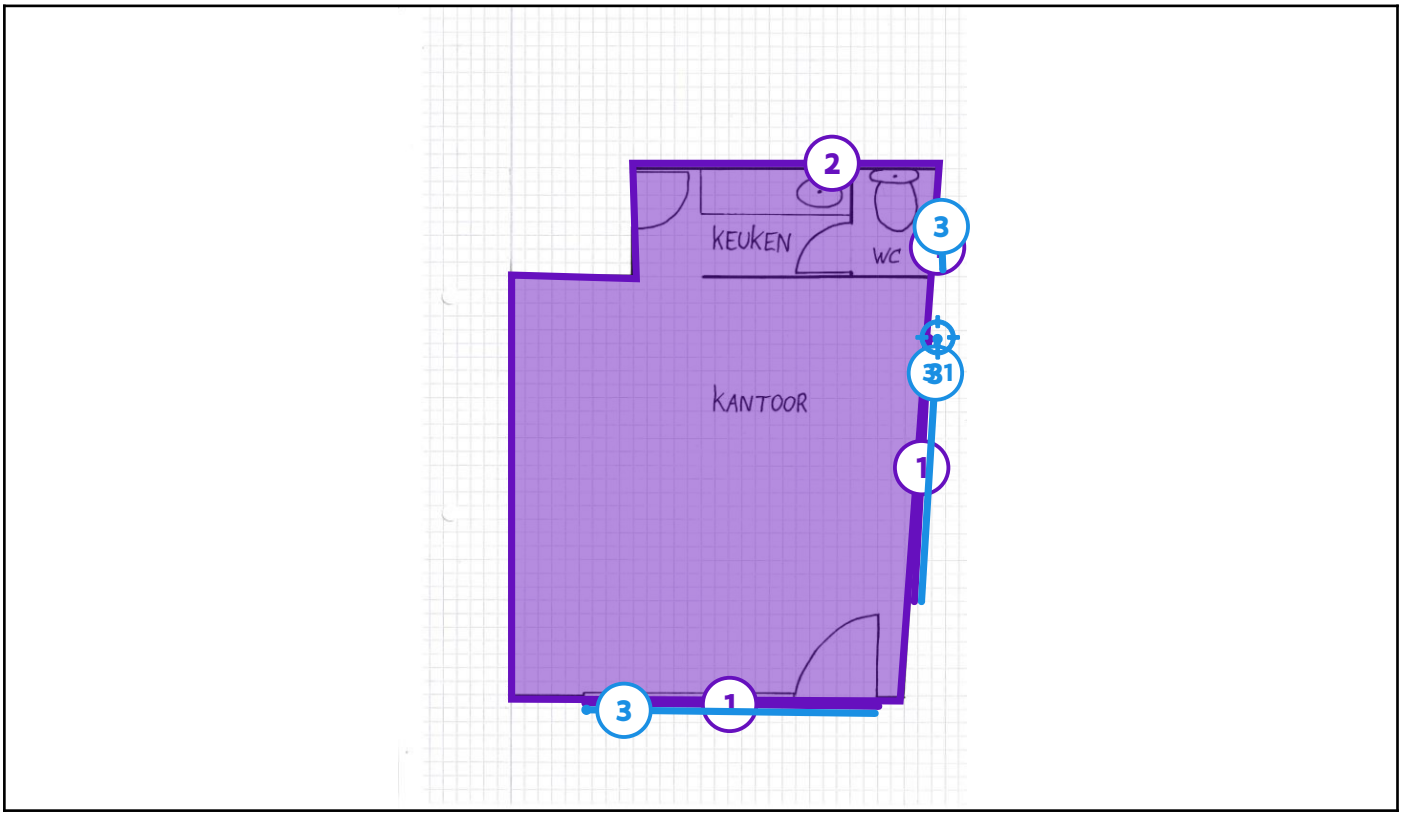
Plan 1.1: Kantoor Gelijkvloers

Beschrijving	Type	Actie
1. Mastiek ramen/deuren	Advies	-
2. Gyproc	Advies	-
3. Venstertabletten	Geen asbest	-
3.1 Code: MM-01	Puntmonster	-

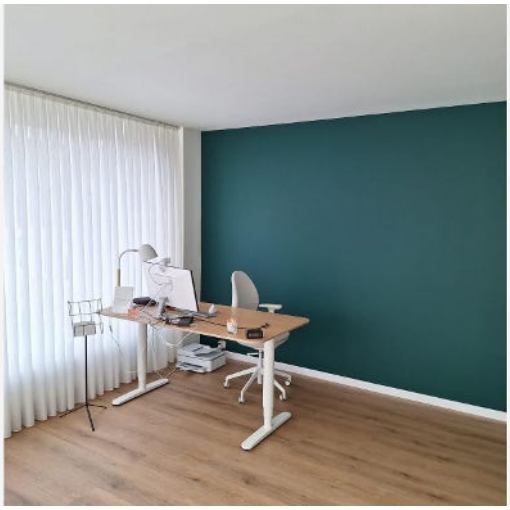
Fiche 2: Gyproc

De wanden en plafonds zijn afgewerkt met gyproc en niet asbestverdacht. De mogelijkheid bestaat dat er asbesthoudend pleisterwerk verborgen zit achter de gyproc. Dit is niet vast te stellen zonder destructieve monstername.
