Asbestinventarisattest

11047A0053/02R000

Attestnummer : **20260526-000073.001**
Uitgegeven op : **26.05.2026**
Geldig tot : **26.05.2031**

Niet-asbestveilig

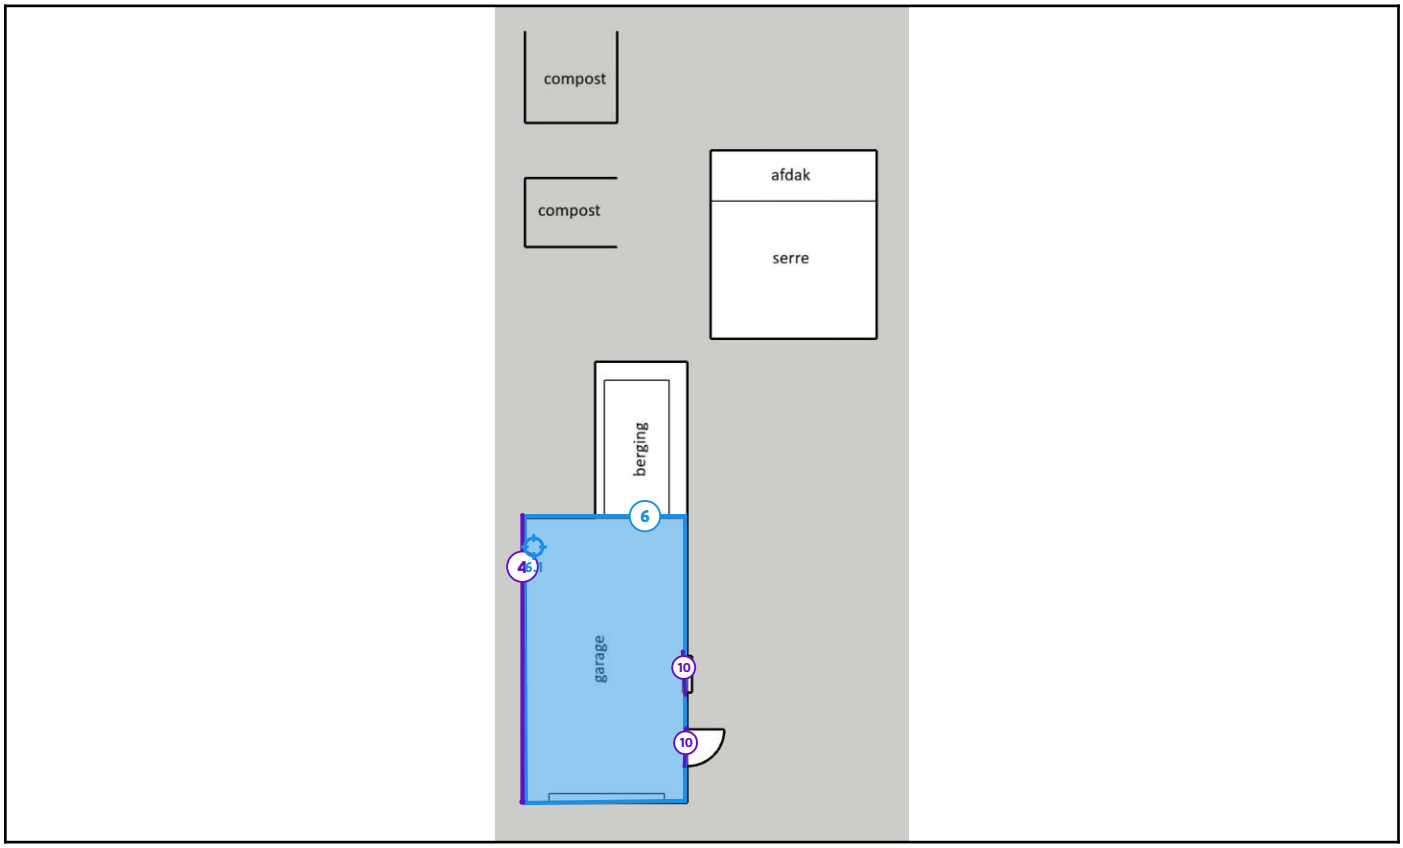
Plan 1.1: grondplan opstallen

Beschrijving	Type	Actie
4. dekstenen	Advies	-
6. roofing garage	Geen asbest	-
6.1 Code: 1313770 1 Roofing	Puntmonster	-
10. mastiek buitenschrijnwerk	Overige ruimte of materiaal	-

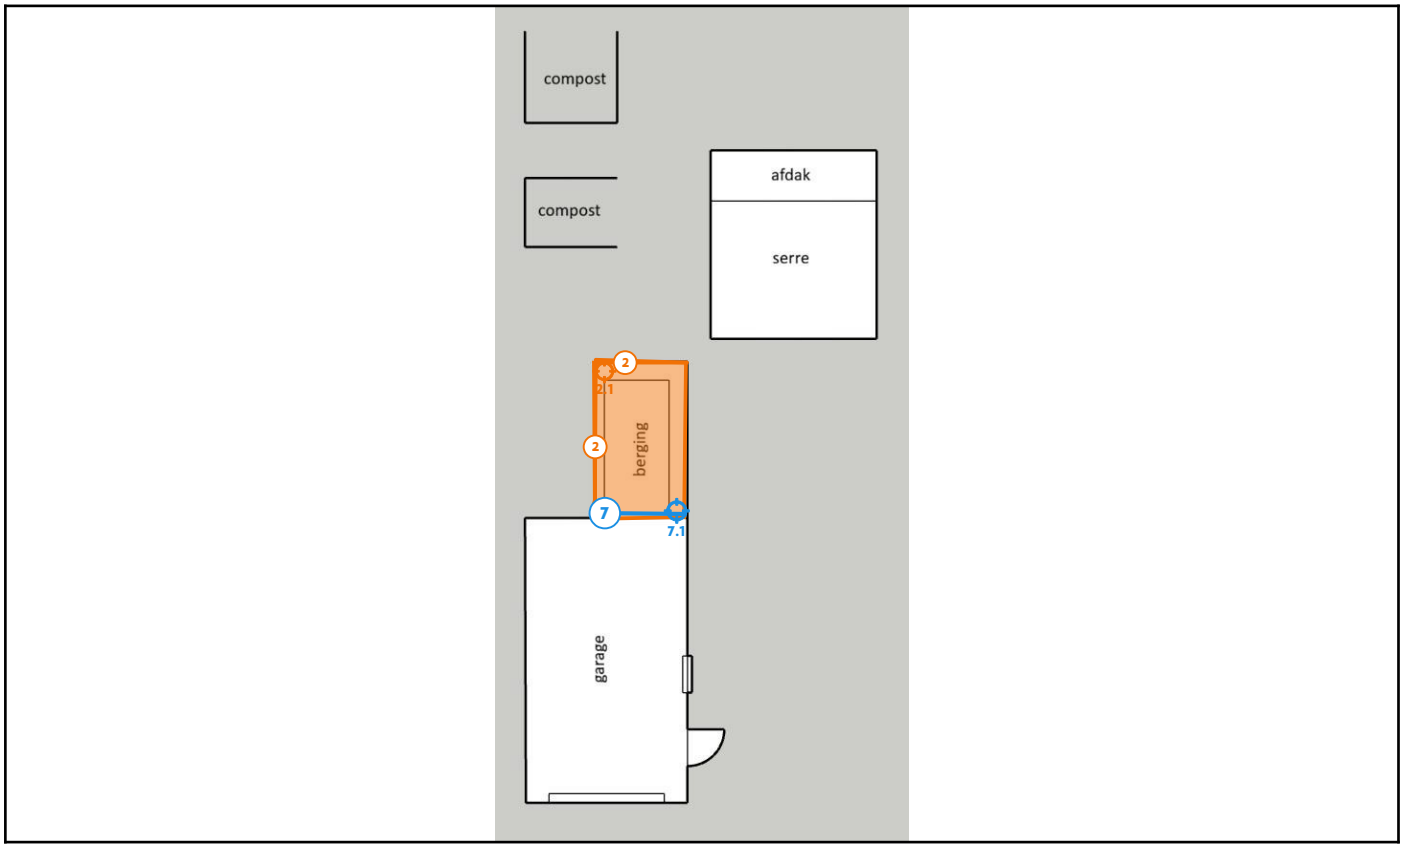
Plan 2.1: grondplan opstallen

Beschrijving	Type	Actie
2. golfplaten berging	Asbestmateriaal	Verwijderen
2.1 Code: 1313772 3 Golfplaat berging	Puntmonster	-
7. bitumineuze golfplaat	Geen asbest	-
7.1 Code: 6020376924 1313771 2 Bitumineuze golfplaat	Puntmonster	-

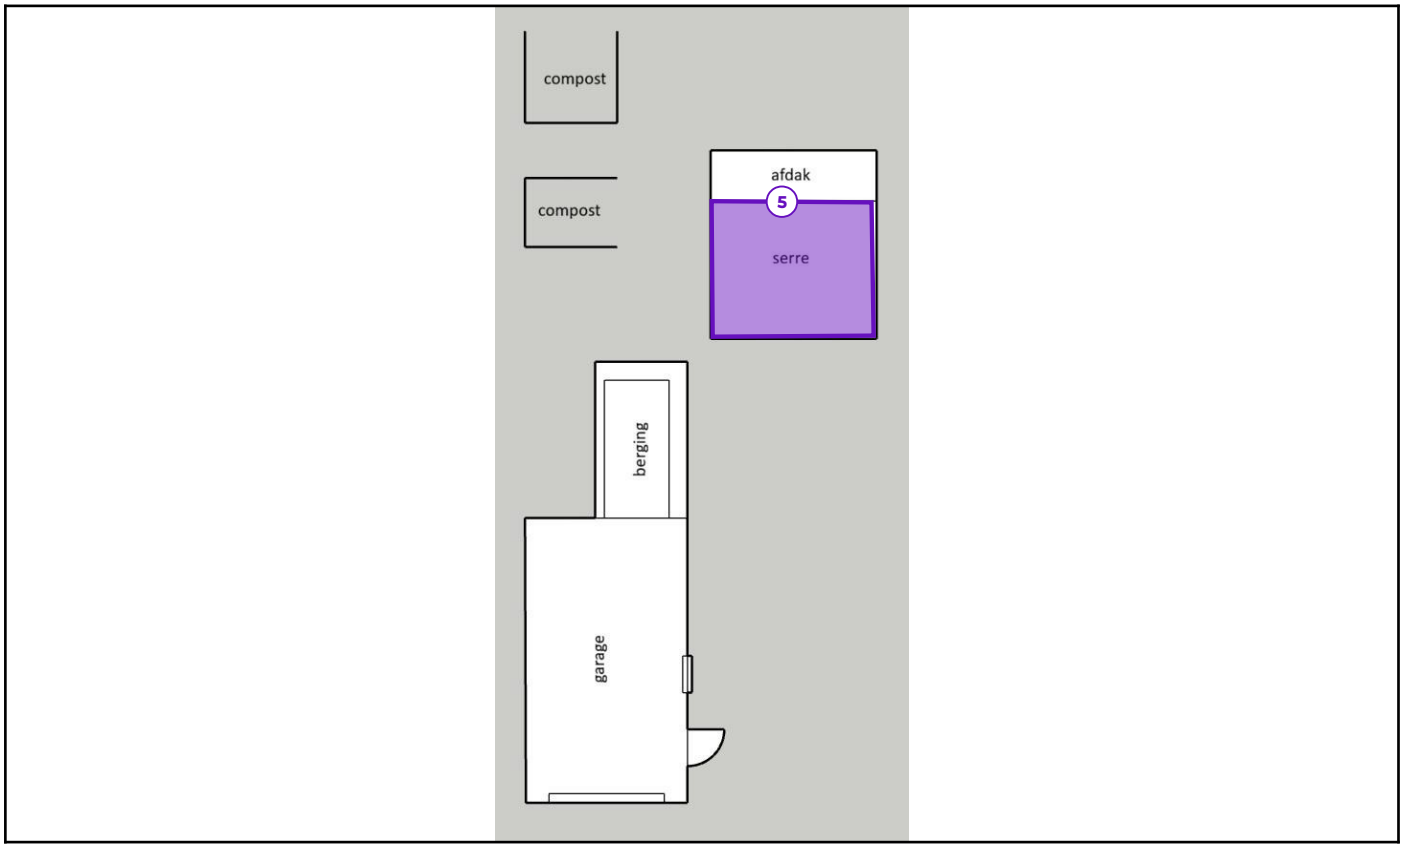
Plan 3.1: grondplan opstallen

Beschrijving	Type	Actie
5. Serre	Advies	-

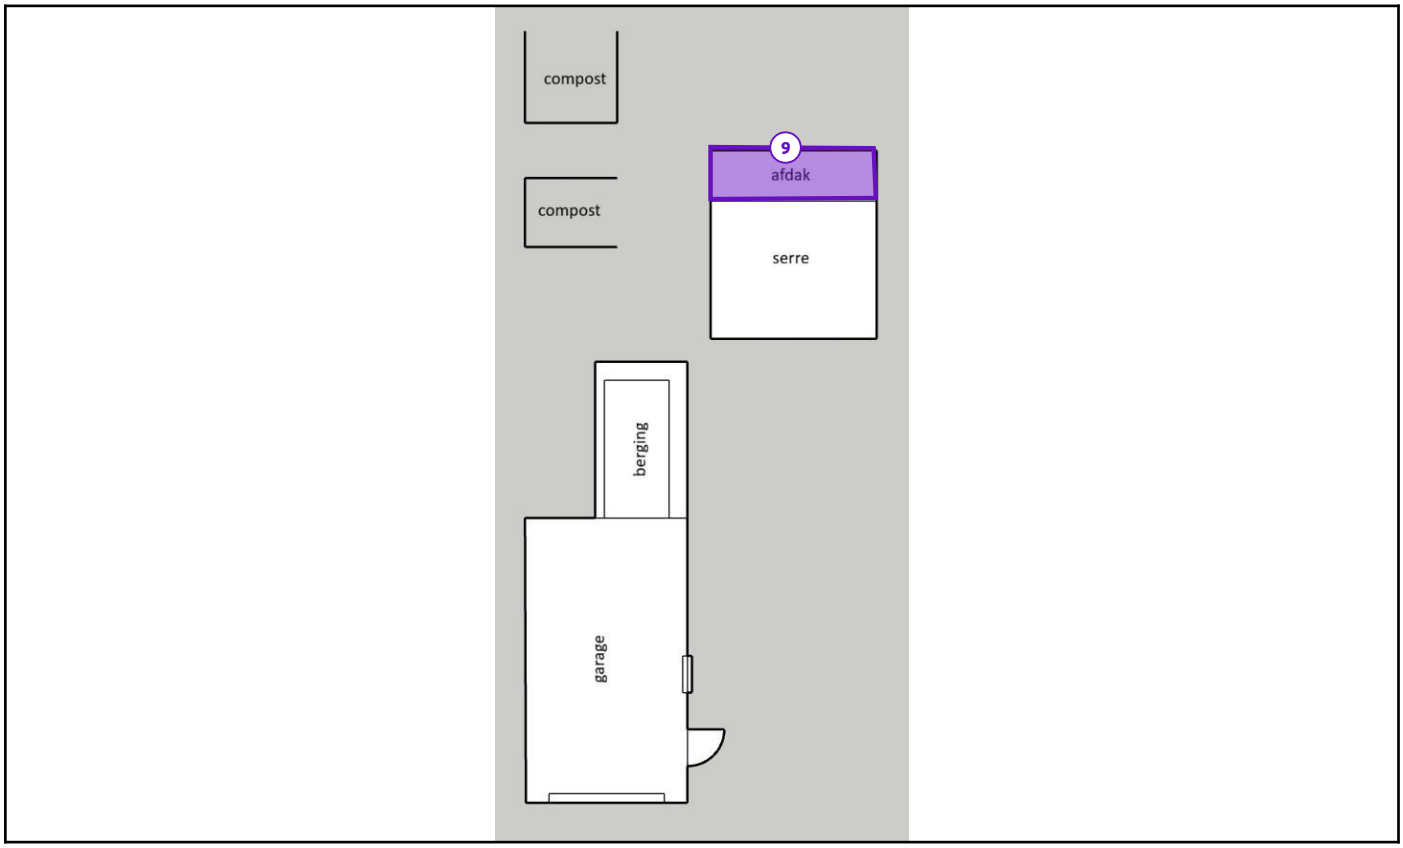
Plan 4.1: grondplan opstallen

Beschrijving	Type	Actie
9. afdak	Overige ruimte of materiaal	-

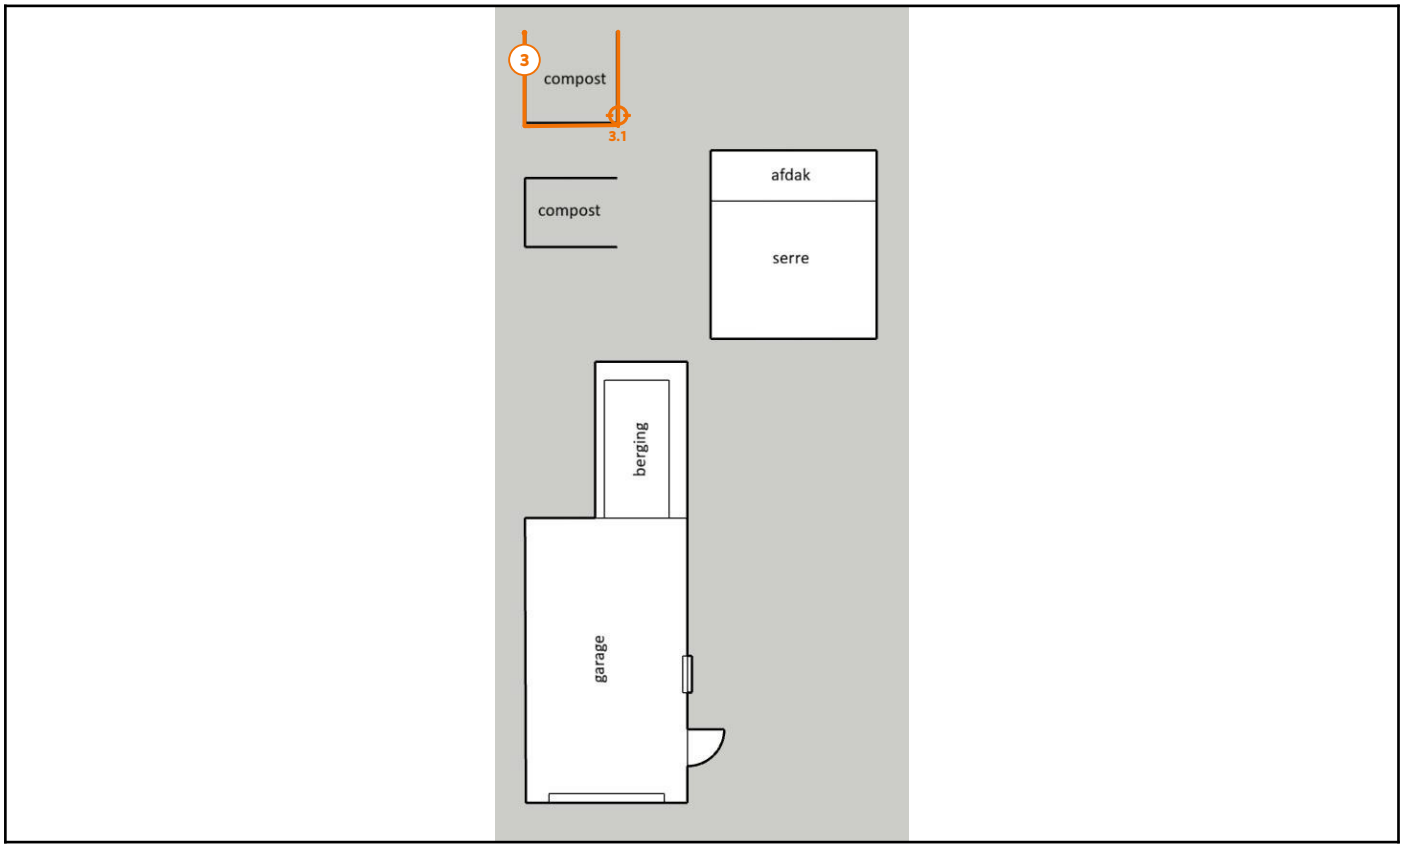
Plan 5.1: grondplan opstallen

Beschrijving	Type	Actie
3. golfplaat compostbakken	Asbestmateriaal	Verwijderen
3.1 Code: 6020376925 1313773 4 Golfplaat tuin	Puntmonster	-

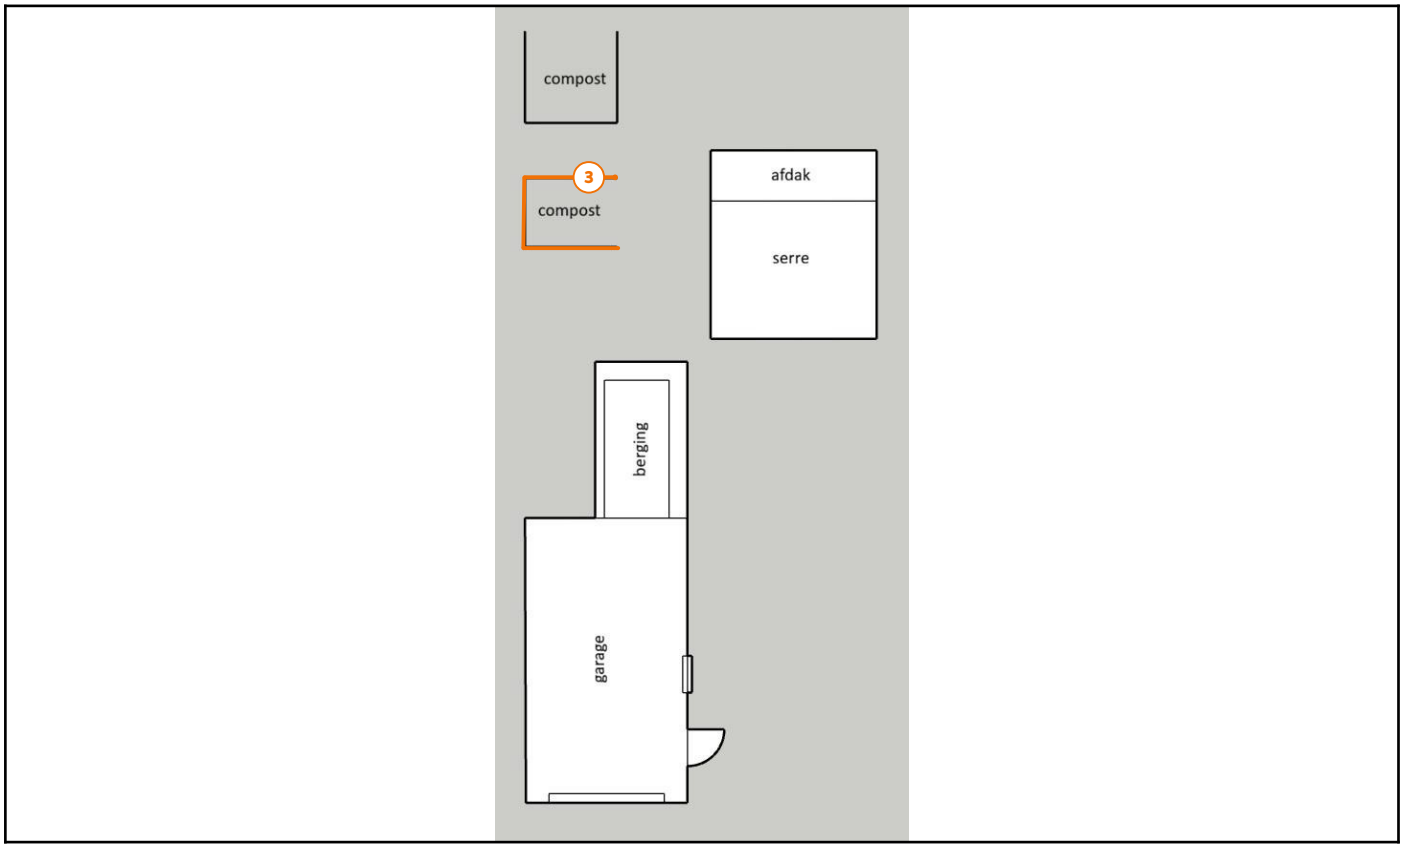
Plan 6.1: grondplan opstallen

Beschrijving	Type	Actie
3. golfplaat compostbakken	Asbestmateriaal	Verwijderen

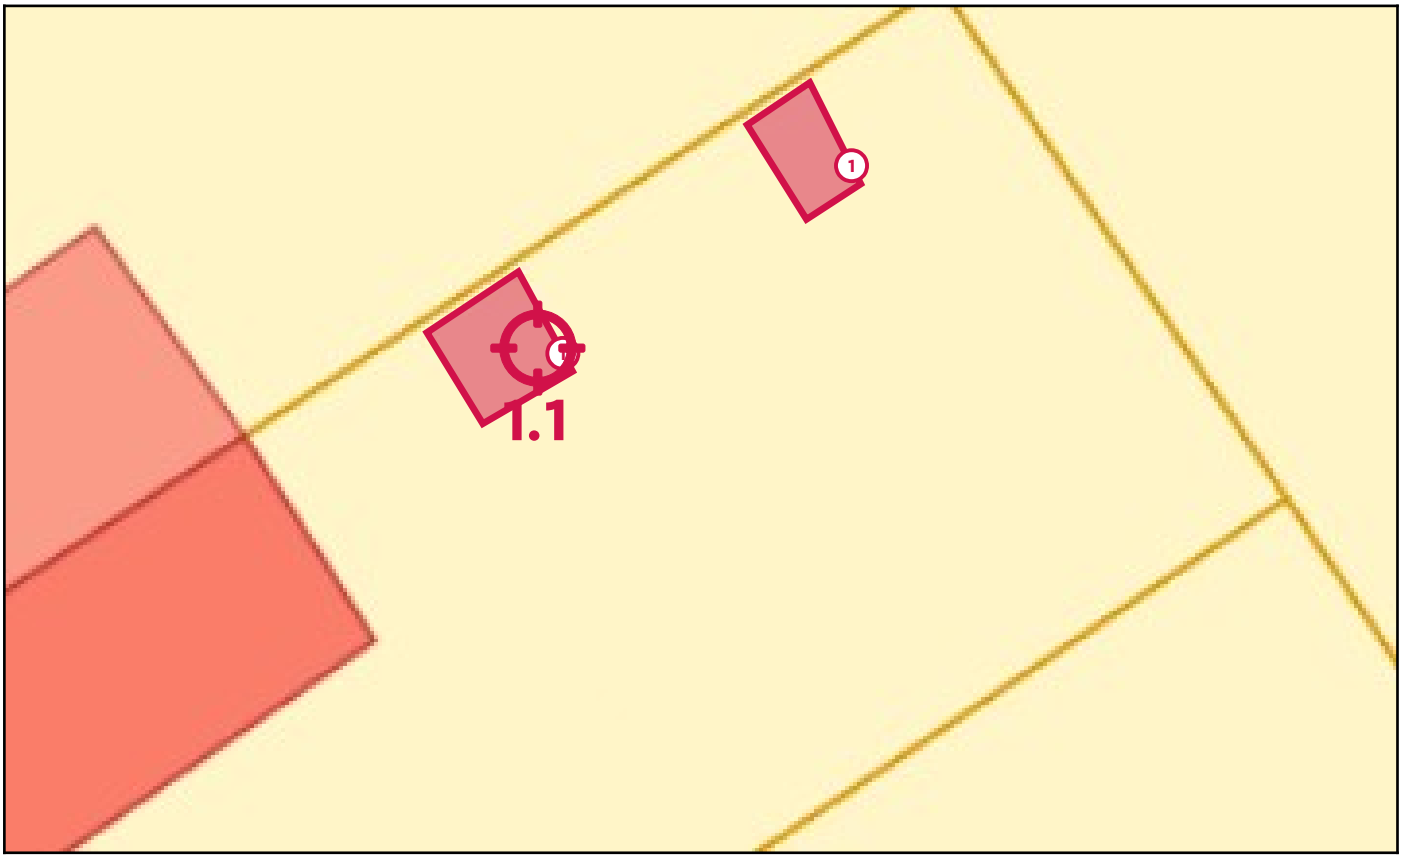
Plan 7.1: Vaststellingen buiten de constructies

Beschrijving	Type	Actie
1. resten golfplaten	Asbestmateriaal	Dringend verwijderen
1.1 Code: 6020376926 1313774 5 Afval	Puntmonster	-

- Verwijder het asbestafval.

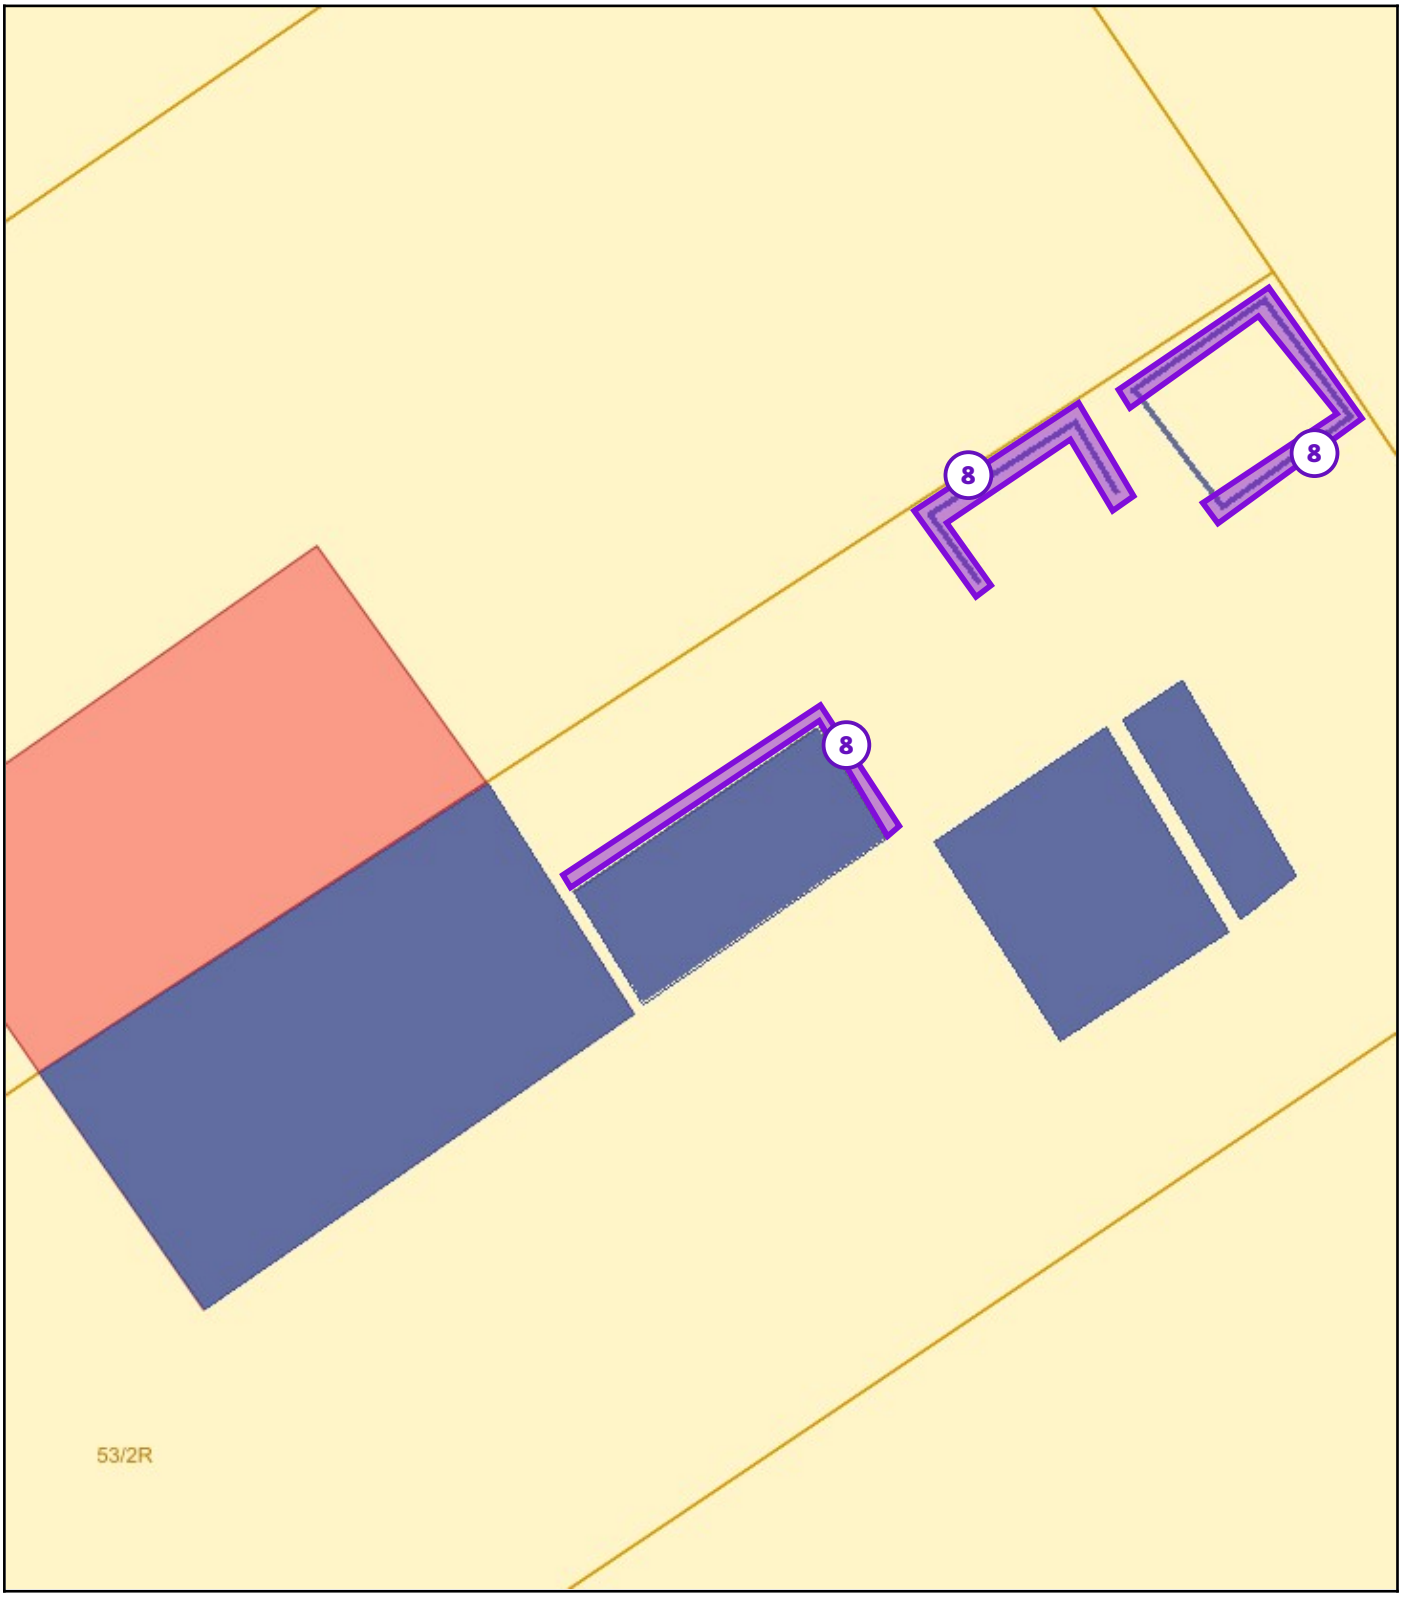
Plan 7.2: Afdruipzones/afvloeizones

8. afdruipzone golfplaten	Afdruipzone/afvloeizone	-

Afspoelend regenwater kan asbestdeeltjes van verweerde asbestcementen dak- of gevelbekleding meenemen naar de bodem. De asbestdeeltjes in de bodem vormen een laag risico: bodempartikels houden de asbestdeeltjes voldoende vast om gezondheidsrisico's te vermijden. Door deze asbesthoudende bodemzone zorgvuldig te beheren, vermijdt u gezondheidsrisico's.

Beschrijving	afdruipzone golfplaten
Bron van de asbestdeeltjes	Bron is nog aanwezig
Type	Afdruipzone dak; Afdruipzone gevel
Afmetingen (lengte - breedte - diepte)	• 5,00 m - 0,50 m - 0,30 m • 6,00 m - 0,50 m - 0,30 m • 6,00 m - 0,50 m - 0,30 m
Geraamd volume	2,55 m^3

- Om het afspoelen van asbestdeeltjes te stoppen, is het verstandig om de verwijdering van de dak- of gevelbekleding in te plannen en in afwachting hiervan een dakgoot te plaatsen om het regenwater af te voeren naar de riolering.
- Vermijd dat kinderen spelen in de bodemzone door bijvoorbeeld dichte begroeiing aan te brengen.

De uitgraving van een afdruipzone gebeurt volgens de methodiek "eenvoudige handelingen". Vermijd daarbij vermenging met andere bodem en laat de uitgegraven asbesthoudende grond afvoeren naar een daartoe vergunde stortplaats. Voor de uitgraving wordt een richtdiepte van 30 cm gehanteerd.

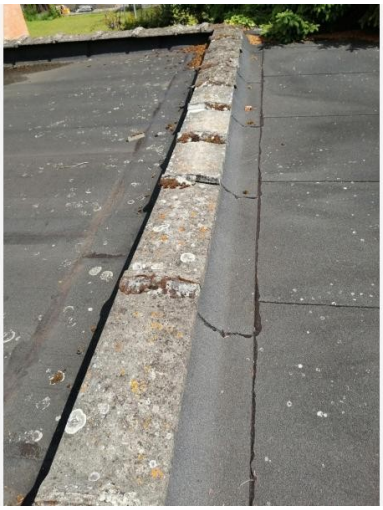
Fiche 4: dekstenen

dekstenen in beton

Basis voor advies	De asbestdeskundige beoordeelt het materiaal als niet-asbestverdacht.
