Asbestinventarisattest

Pietingbaan 14, 2160 Wommelgem

Attestnummer : **20260712-000058.000**
Uitgegeven op : **12.07.2026**
Geldig tot : **Onbeperkt** (tenzij de toestand wijzigt)

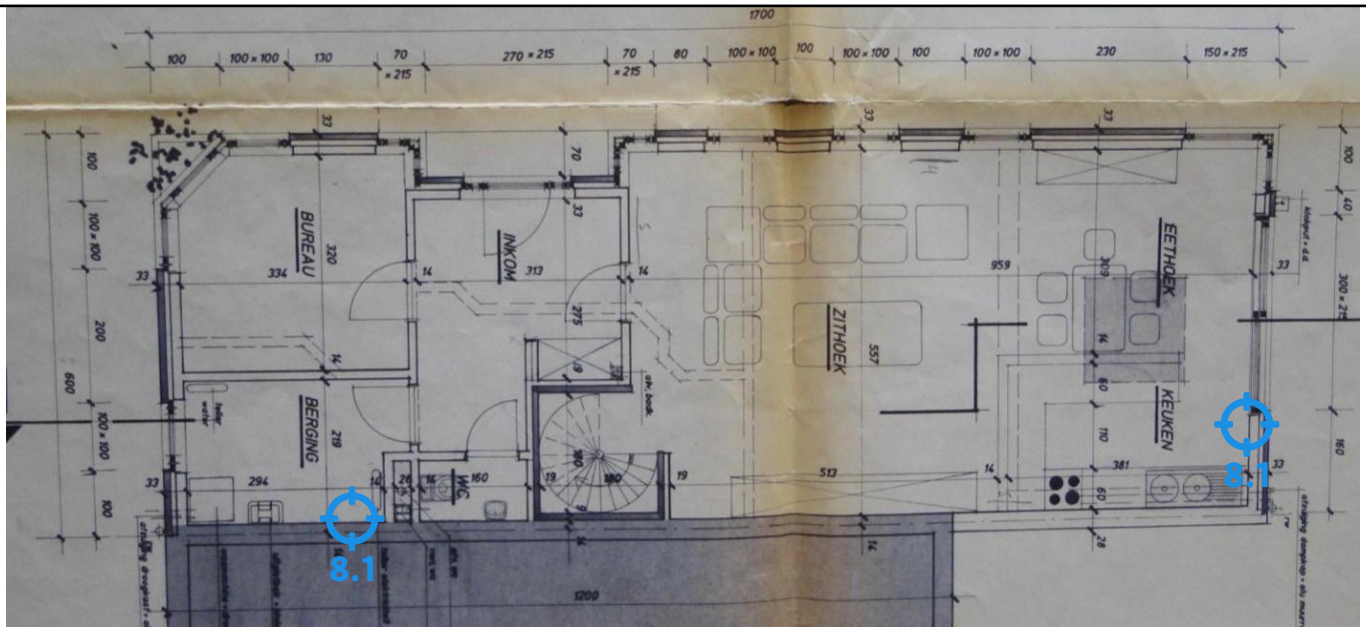
Plan 1.1: Gelijkvloers pleisterwerk

alle wanden zijn bepleisterd!

Beschrijving	Type	Actie
8. Pleisterwerk wanden	Geen asbest	-
8.1 Code: M01	Mengmonster	-

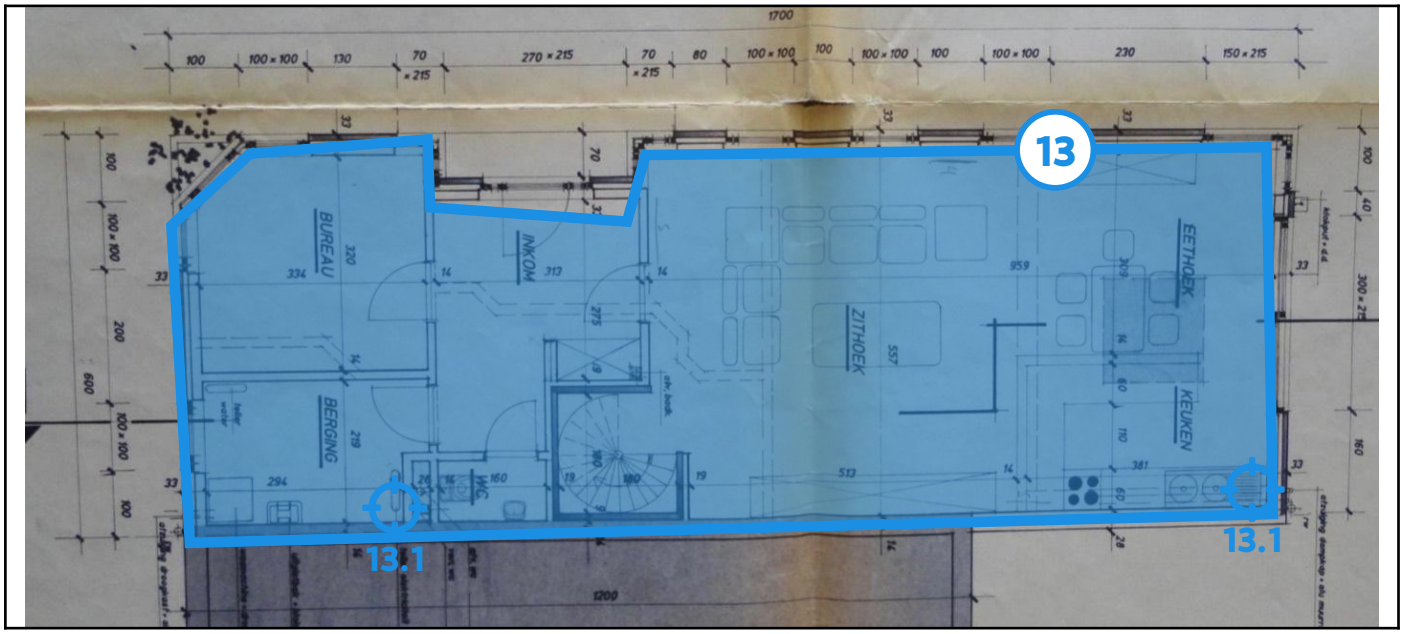
Plan 1.2: Gelijkvloers pleisterwerk plafond

Beschrijving	Type	Actie
13. Pleisterwerk plafonds	Geen asbest	-
13.1 Code: M02	Mengmonster	-

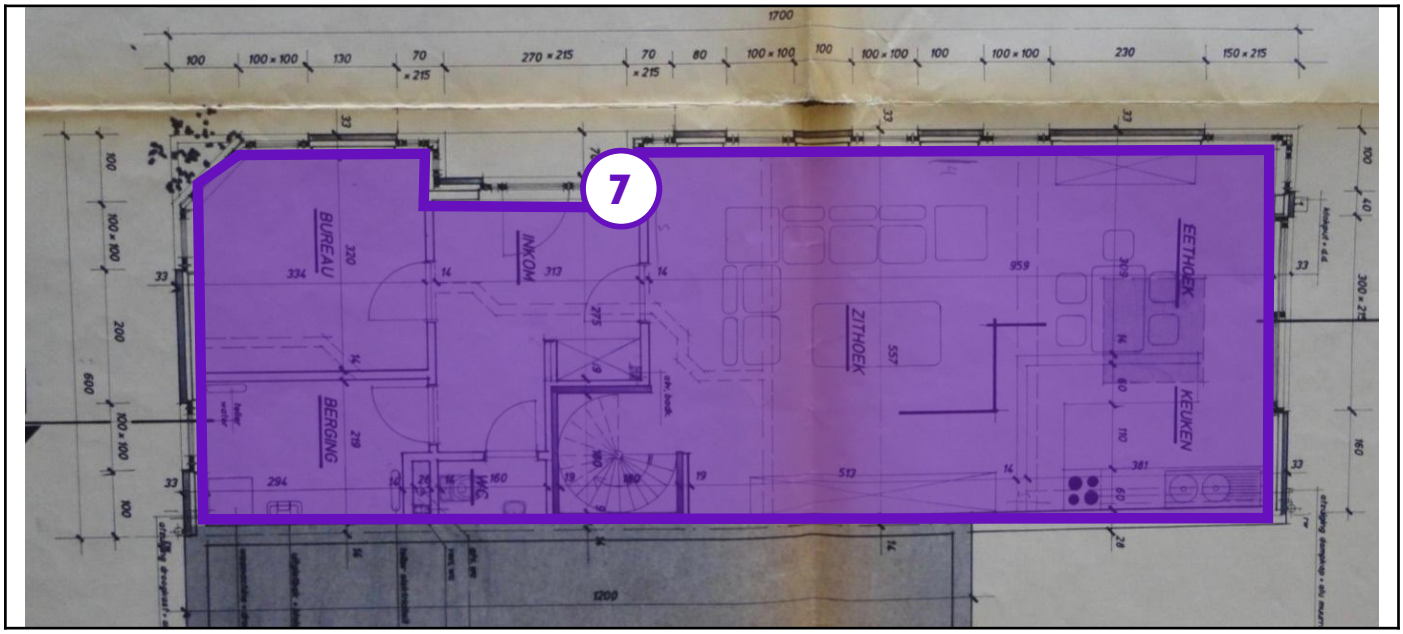
Plan 1.3: Gelijkvloers vloerbedekking

Beschrijving	Type	Actie
7. Tegellijm onder vloertegels en achter plinttegels	Advies	-

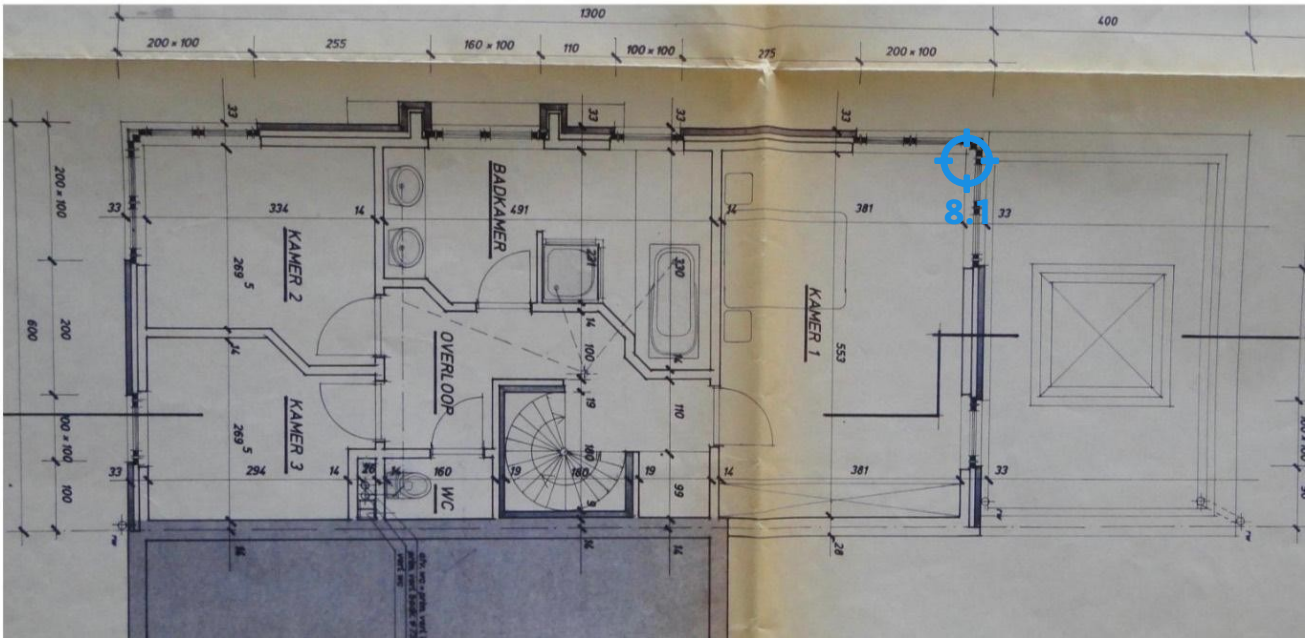
Plan 1.5: Verdieping 1 pleisterwerk wanden

Beschrijving	Type	Actie
8. Pleisterwerk wanden	Geen asbest	-
8.1 Code: M01	Mengmonster	-

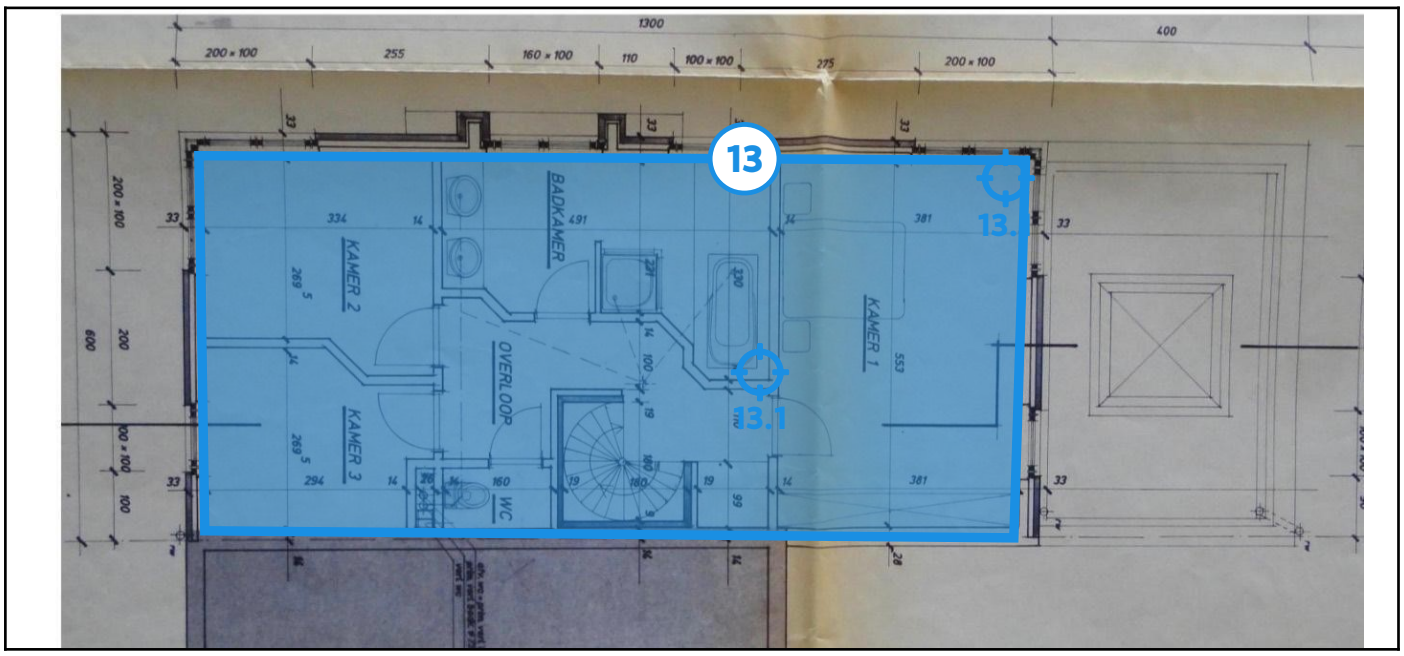
Plan 1.6: Verdieping 1 pleisterwerk plafond

Beschrijving	Type	Actie
13. Pleisterwerk plafonds	Geen asbest	-
13.1 Code: M02	Mengmonster	-

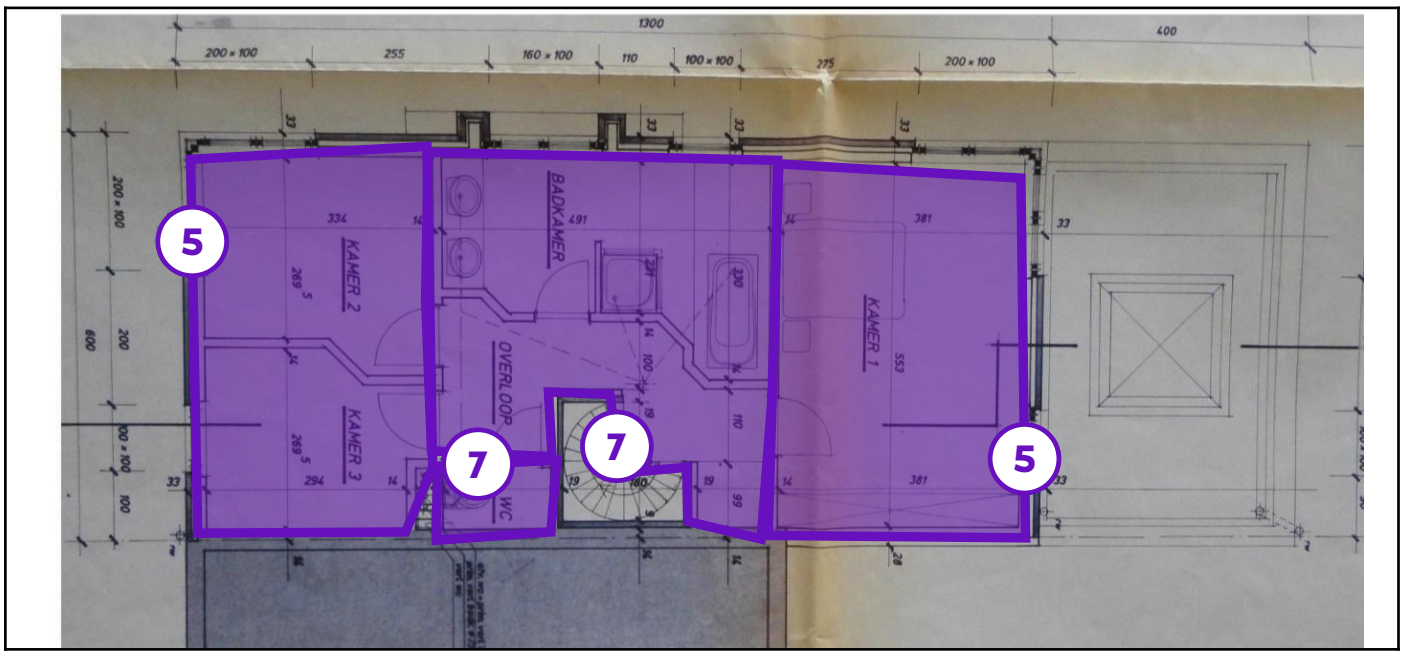
Plan 1.7: Verdieping 1 vloerbedekking

Beschrijving	Type	Actie
5. Houten vloer/ Parket/laminaat	Advies	-
7. Tegellijm onder vloertegels en achter plinttegels	Advies	-

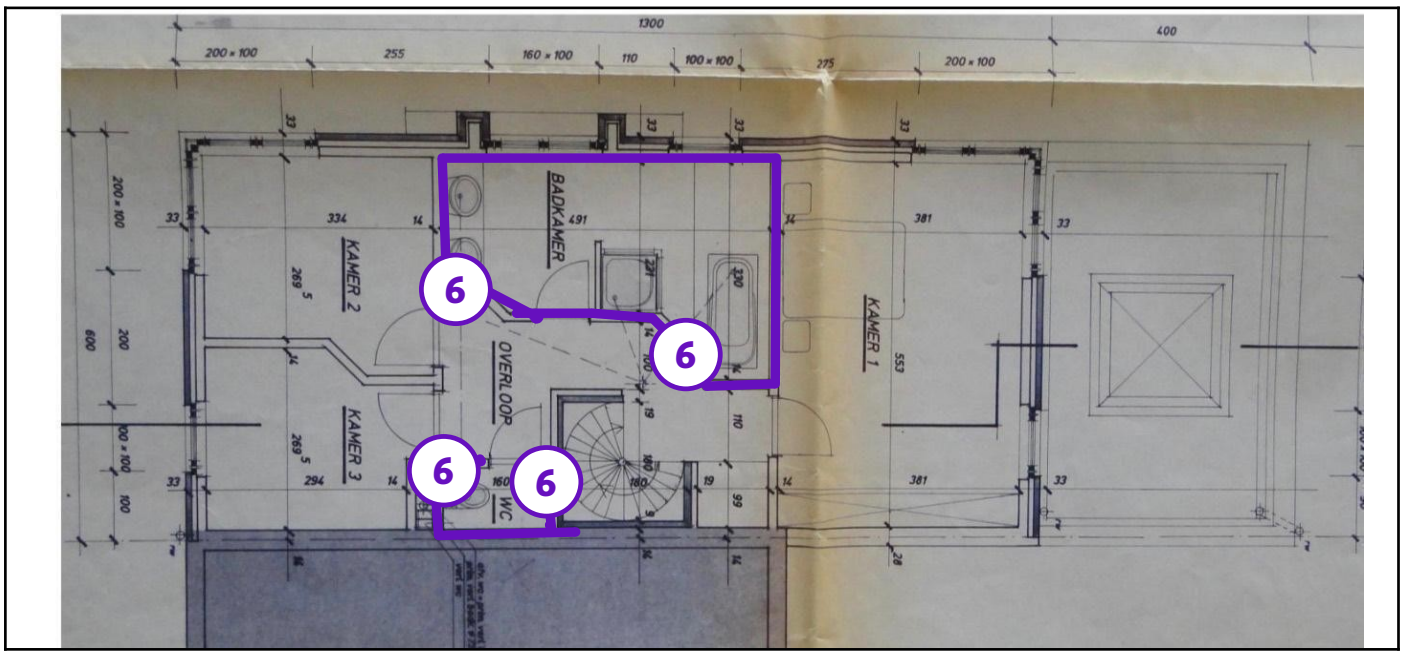
Plan 1.8: Verdieping 1 Tegellijm wanden

Beschrijving	Type	Actie
6. Tegellijm achter wandtegels & plinten	Advies	-

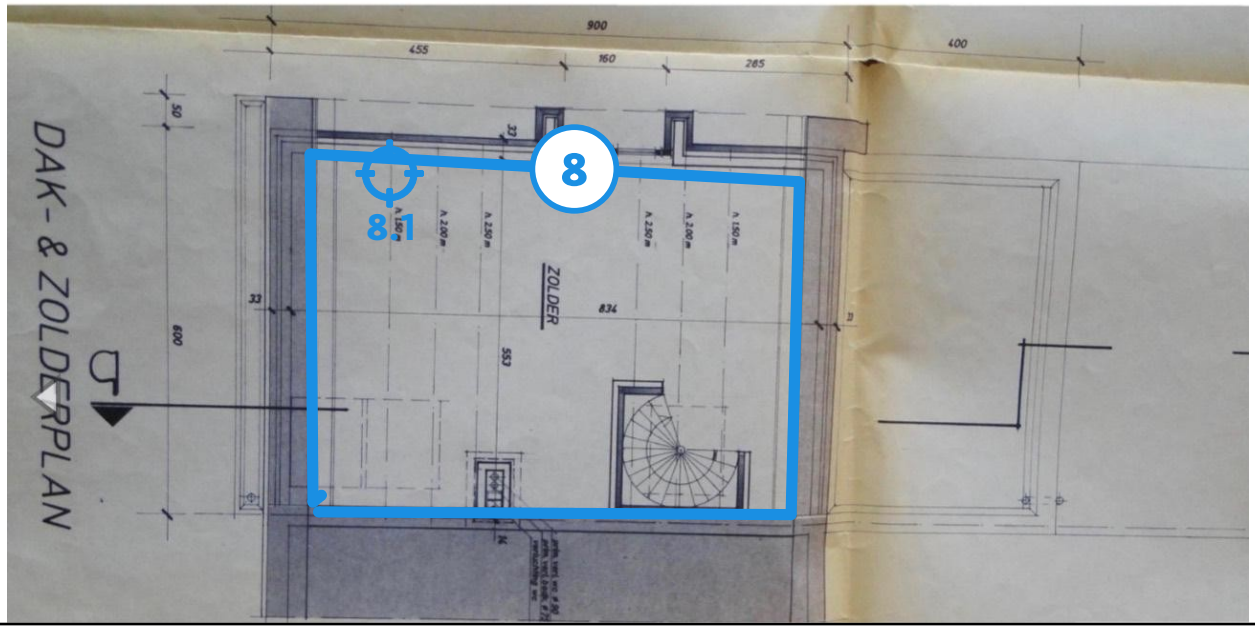
Plan 1.10: Zolder pleisterwerk. Wanden

Beschrijving	Type	Actie
8. Pleisterwerk wanden	Geen asbest	-
8.1 Code: M01	Mengmonster	-

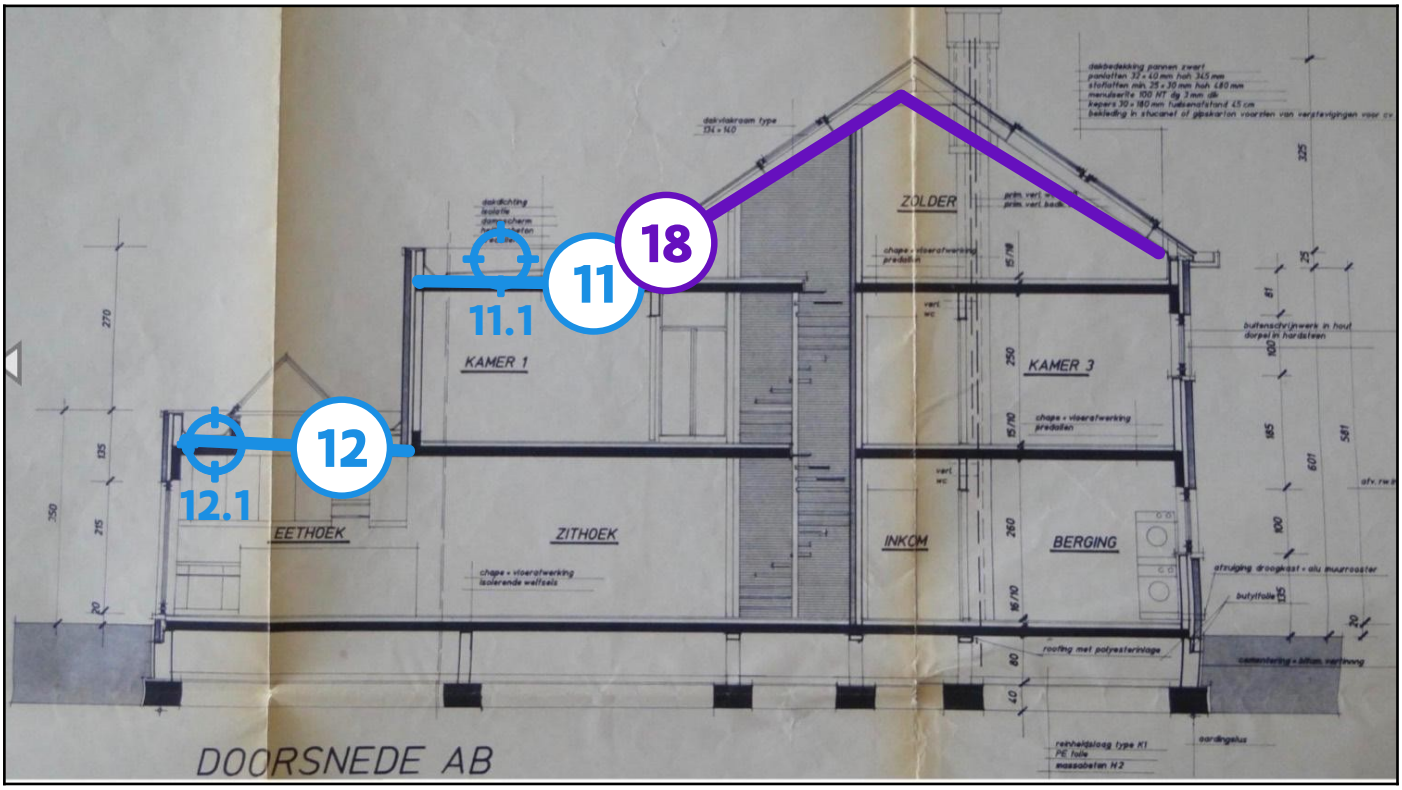
Plan 1.13: Dak bedekking

Beschrijving	Type	Actie
11. Dakbedekking - Roofing 2	Geen asbest	-
11.1 Code: M04	Puntmonster	-
12. Dakbedekking - Roofing1	Geen asbest	-
12.1 Code: M03	Puntmonster	-
18. Dakbedekking - niet verdacht	Overige ruimte of materiaal	-

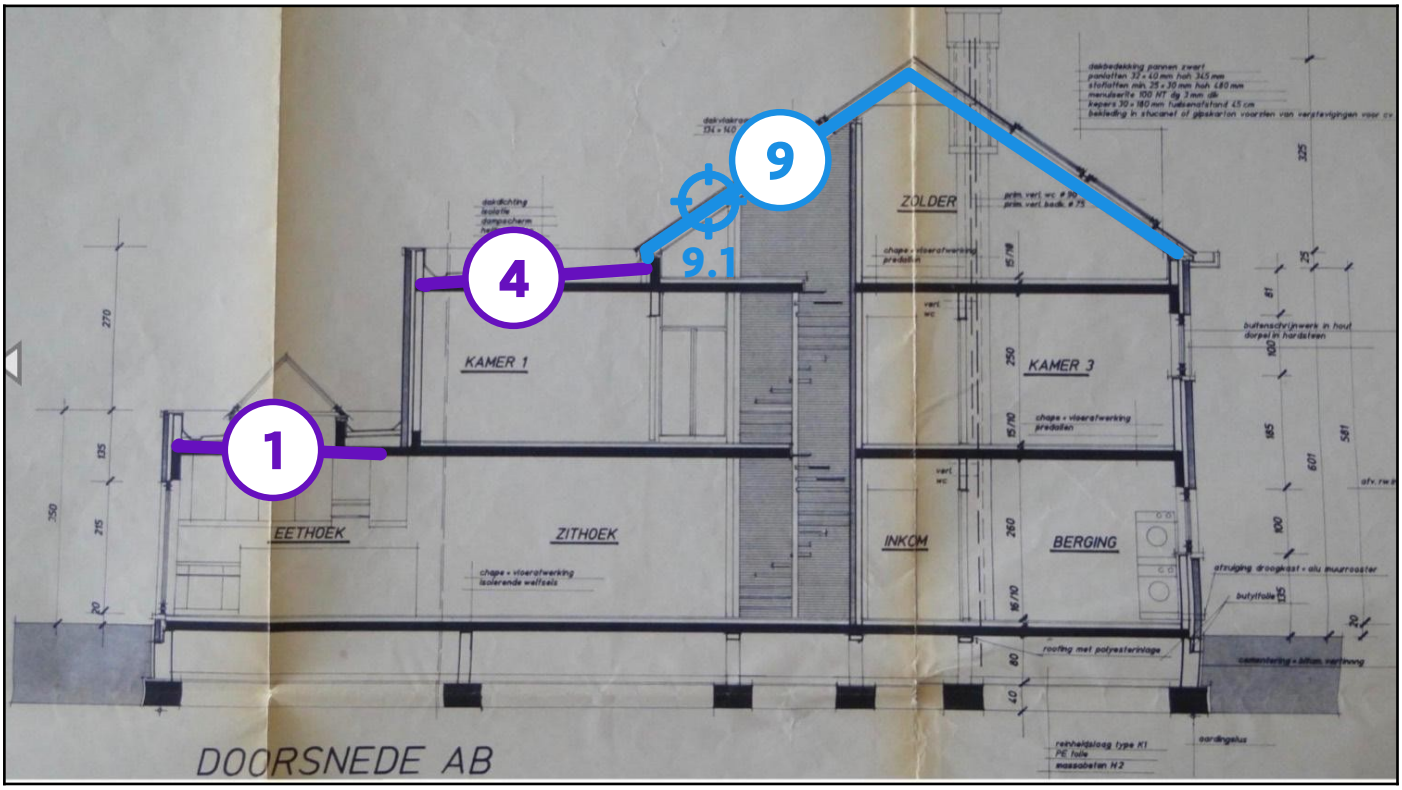
Plan 1.14: Onderdak

Beschrijving	Type	Actie
1. Onderdak plat dak 1	Beperking	-
4. Onderdak plat dak 2	Beperking	-
9. Onderdak cementplaat	Geen asbest	-
9.1 Code: M07	Puntmonster	-

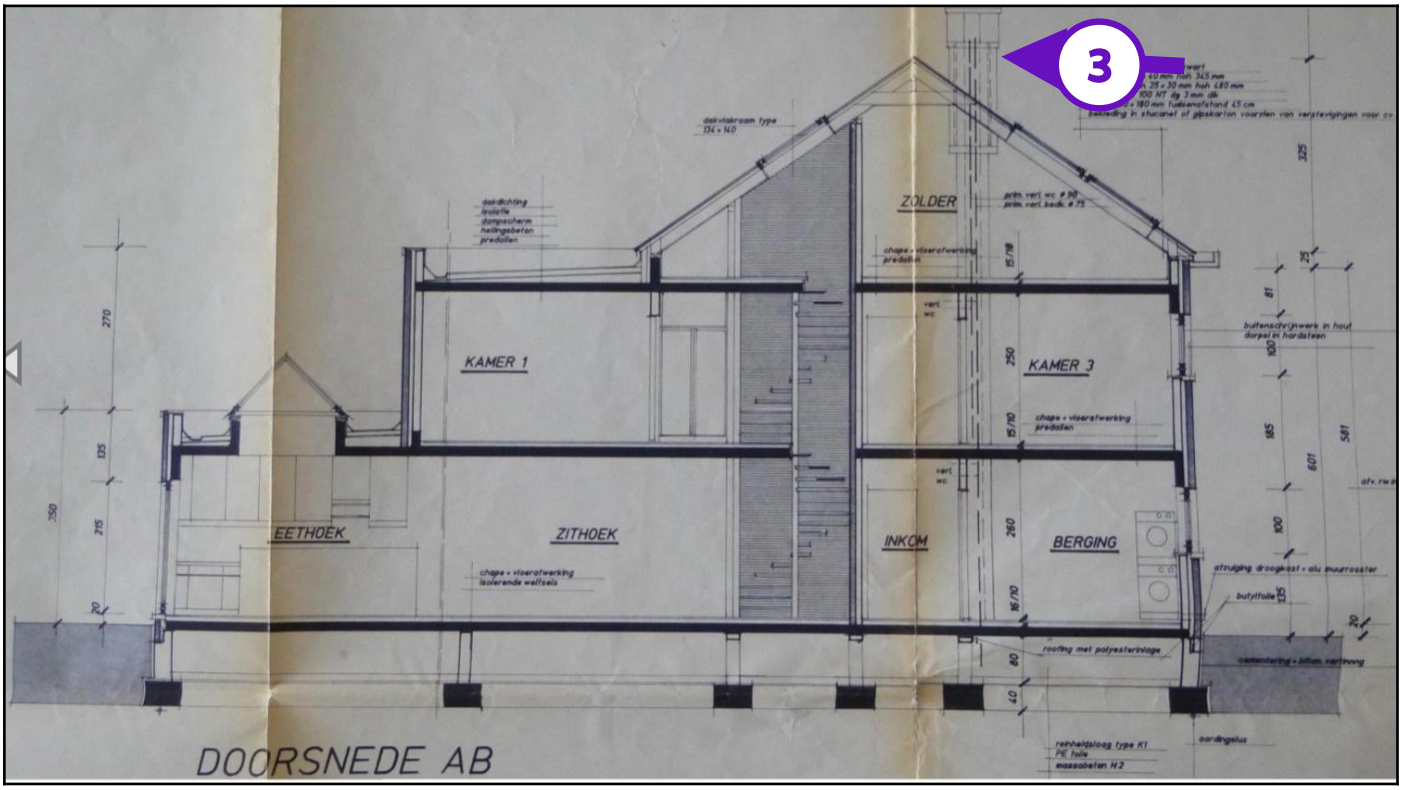
Plan 1.15: Rookgaskanaal

Beschrijving	Type	Actie
3. Rookgaskanaal!	Beperking	-

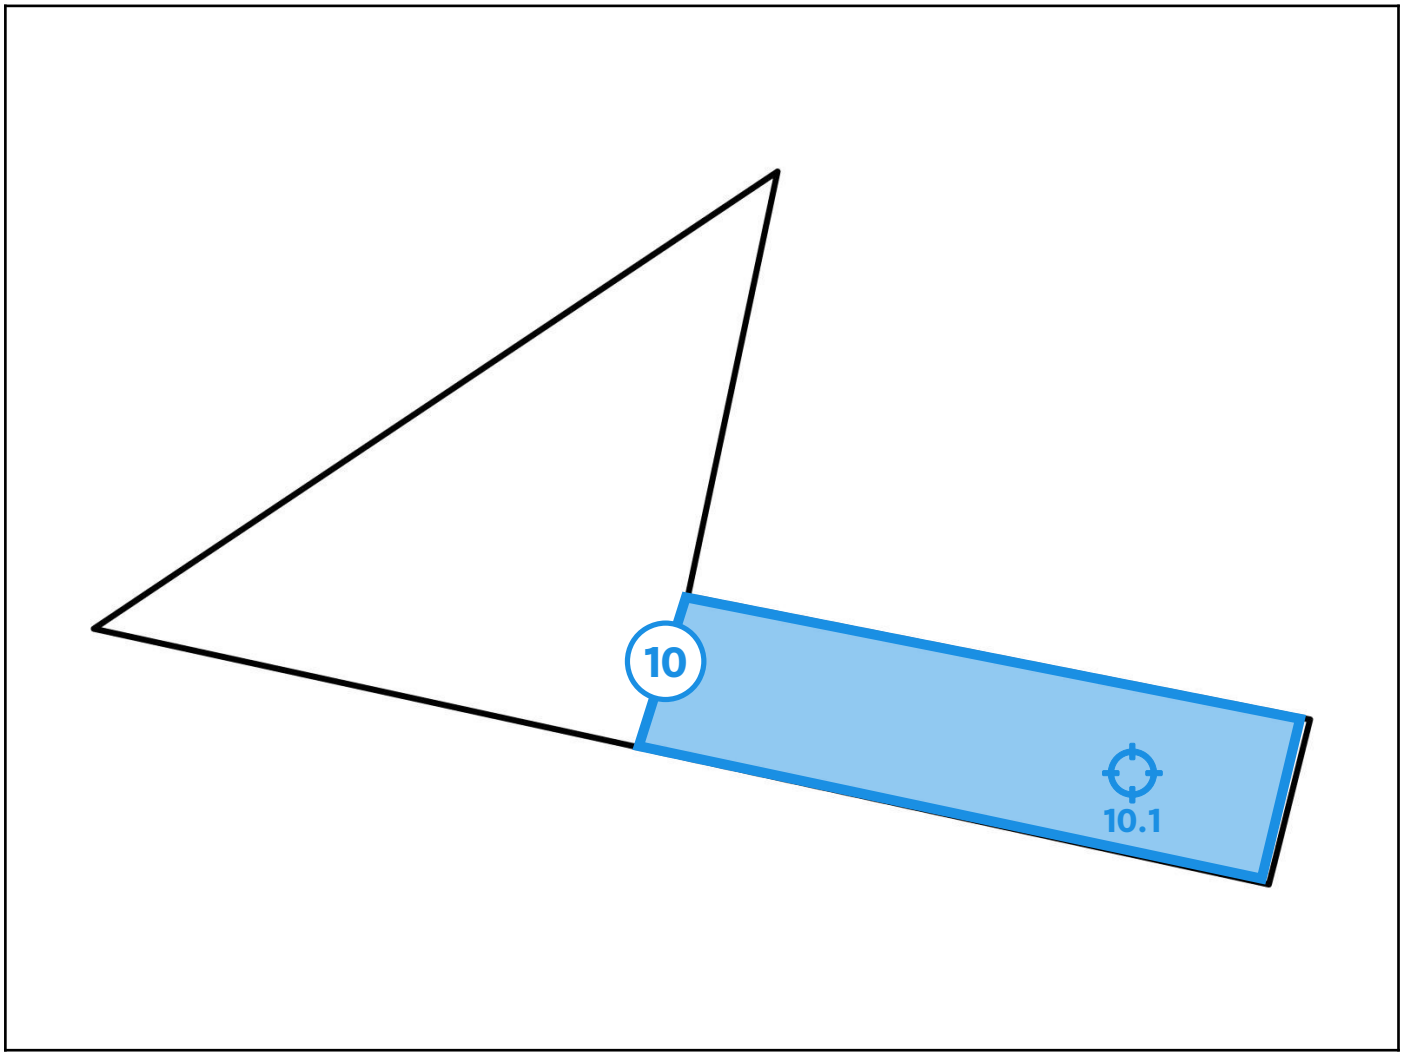
Plan 2.1: Garagebox plan dak

Beschrijving	Type	Actie
10. Dakbedekking - Roofing garagebox	Geen asbest	-
10.1 Code: M05	Puntmonster	-

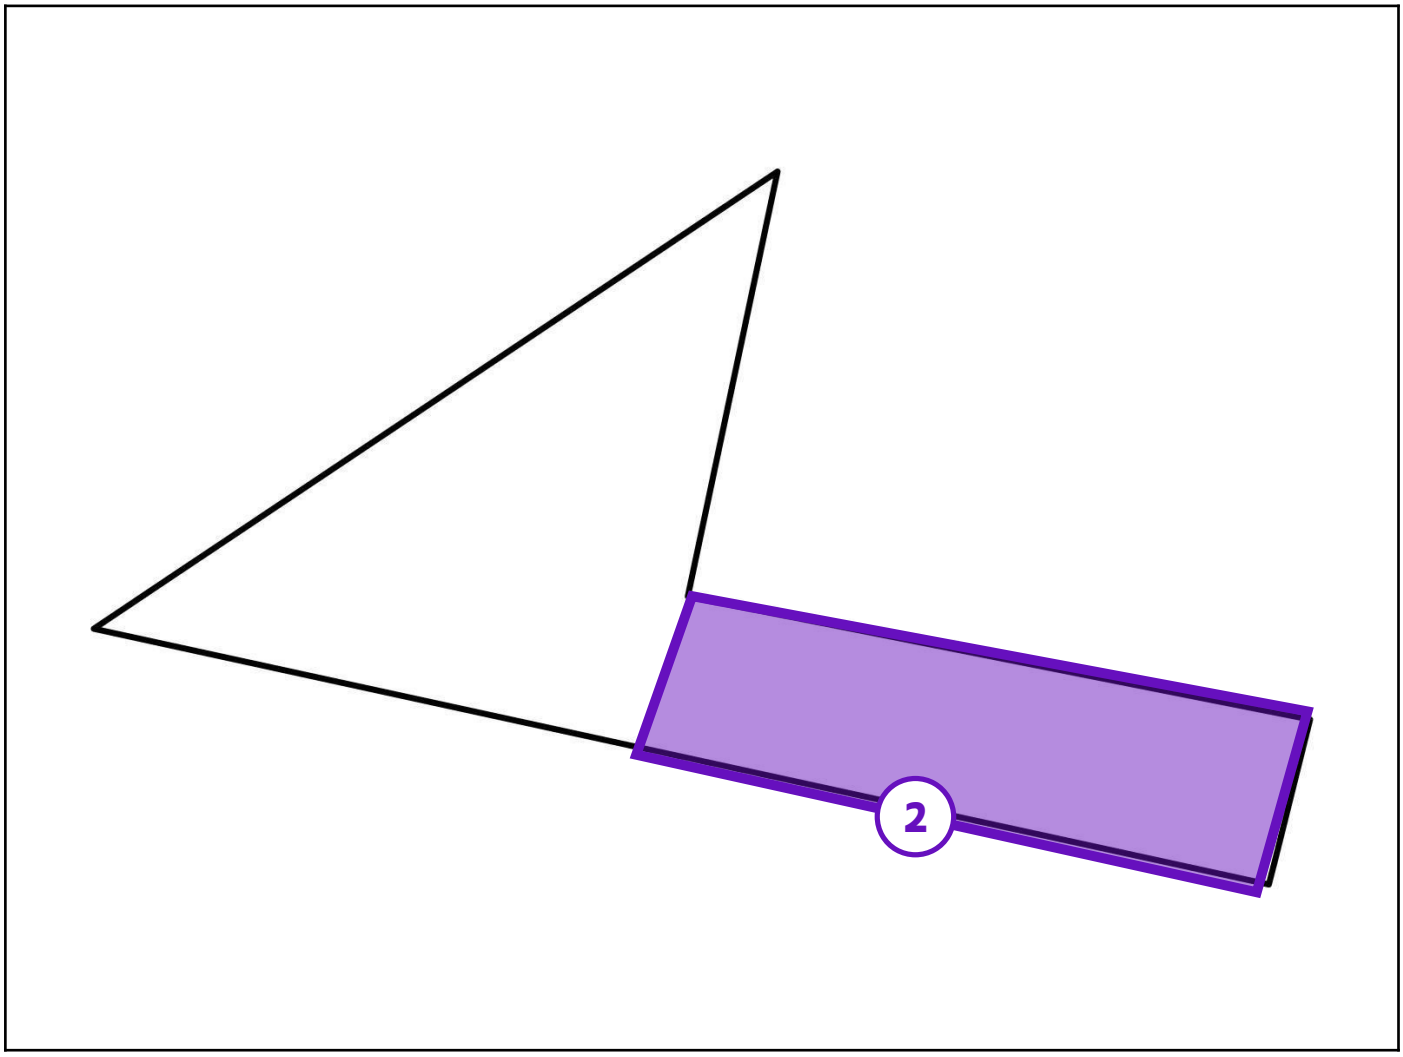
Plan 2.2: Garagebox plan onderdak

Beschrijving	Type	Actie
2. Onderdak garagebox	Beperking	-

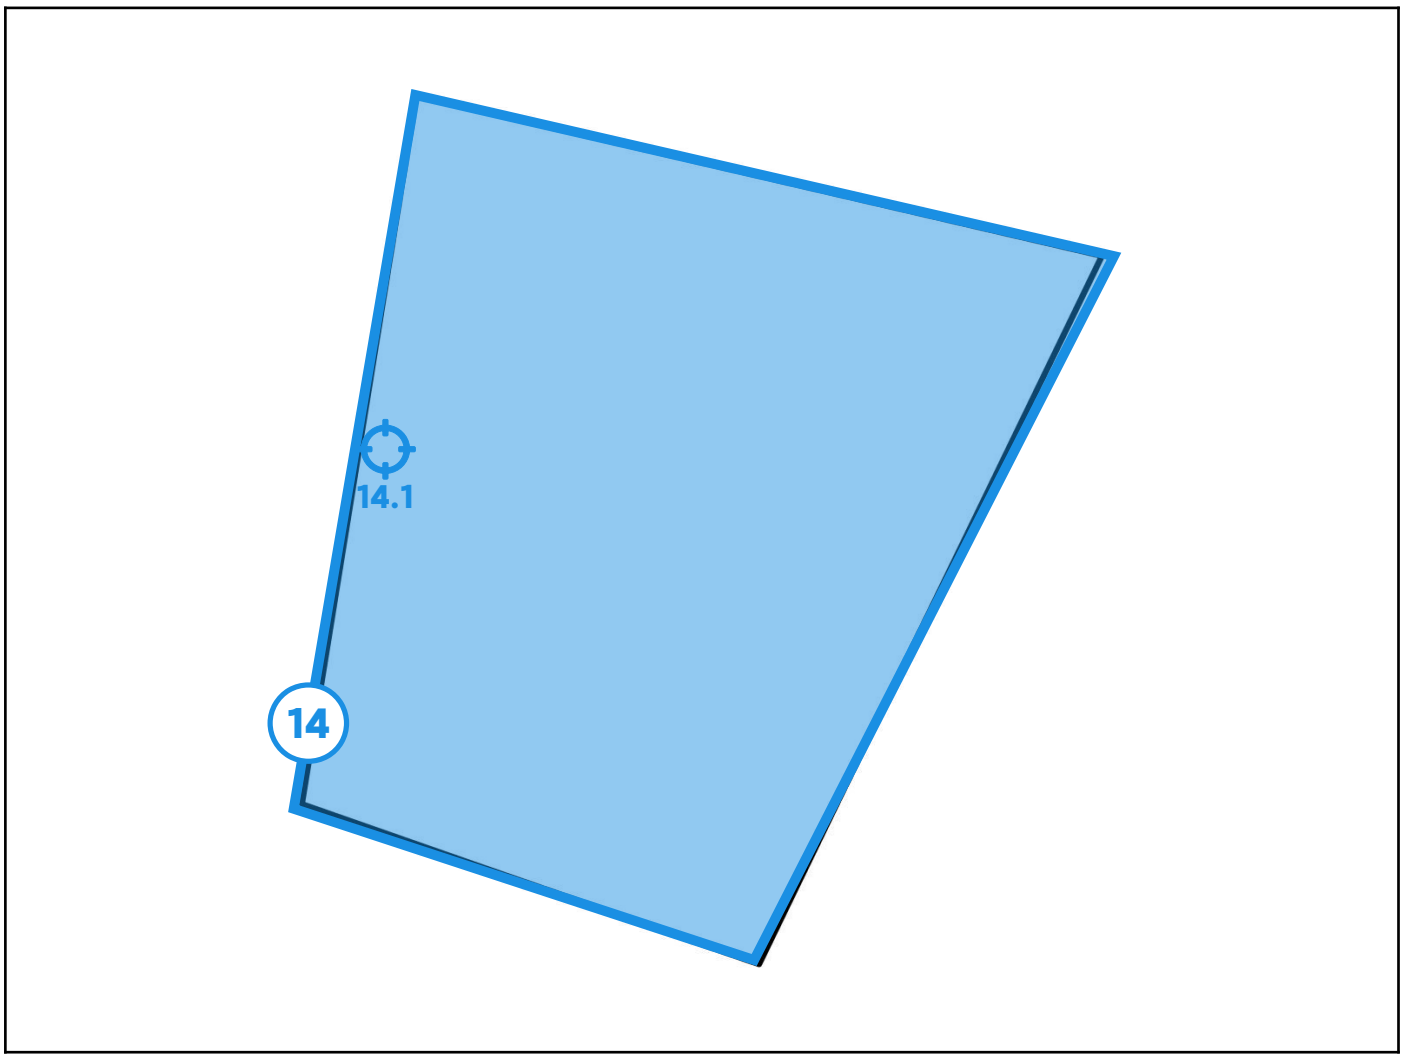
Plan 3.1: Tuinbox plan

Beschrijving	Type	Actie
14. Dakbedekking - Roofing tuinbox	Geen asbest	-
14.1 Code: M06	Puntmonster	-

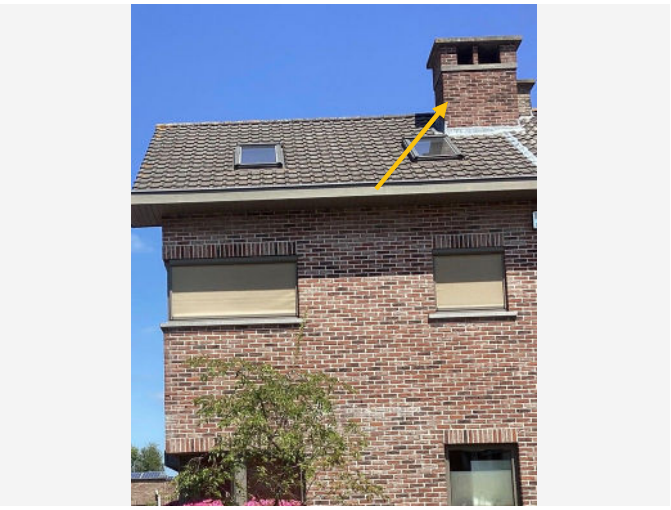
Fiche 3: Rookgaskanaal!

Permanente beperking

Reden: Het te onderzoeken materiaal situeert zich hoger dan 3,50 m te rekenen vanaf een veilige ondergrond

Uitleg van de asbestdeskundige: Tijdens de keuring was helt niet mogelijk te inspecteren! Konden niet op het dak gaan kijken !

(Asbest)materiaal	Buis, koker, leiding, pijp, doorvoer
Karakterisatie	Asbest (verdacht)
Primaire drager	Schuin dak

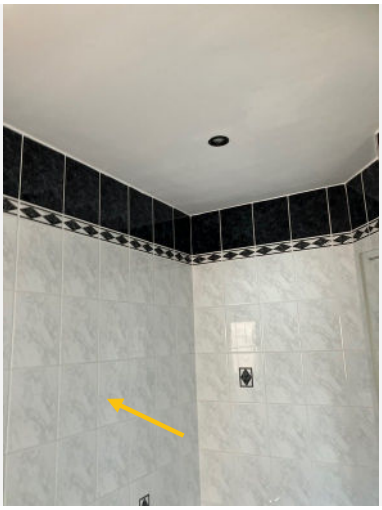
Fiche 6: Tegellijm achter wandtegels & plinten

Informatie over een materiaal dat de asbestdeskundige niet kan waarnemen of vaststellen

Basis voor advies	Beoordeling op basis van expertise met een vaststelling door de asbestdeskundige.

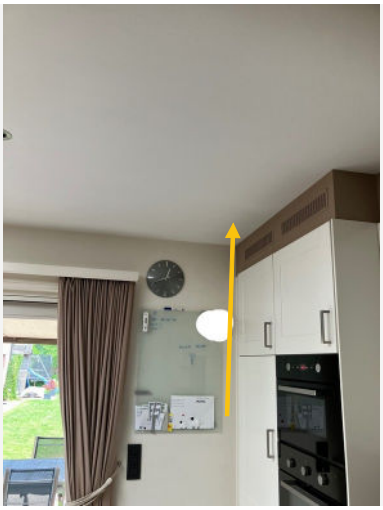
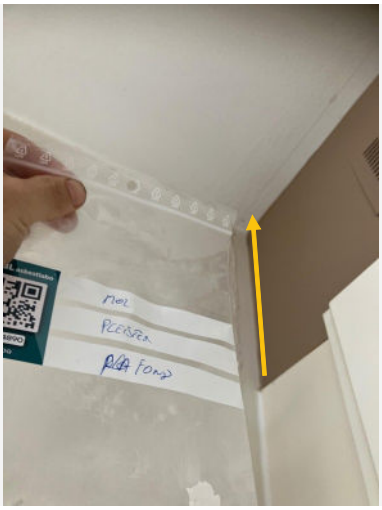
Fiche 13: Pleisterwerk plafonds

Geen asbest

#	Type	Referentie	Resultaat
13.1	Mengmonster	M02	Geen asbest

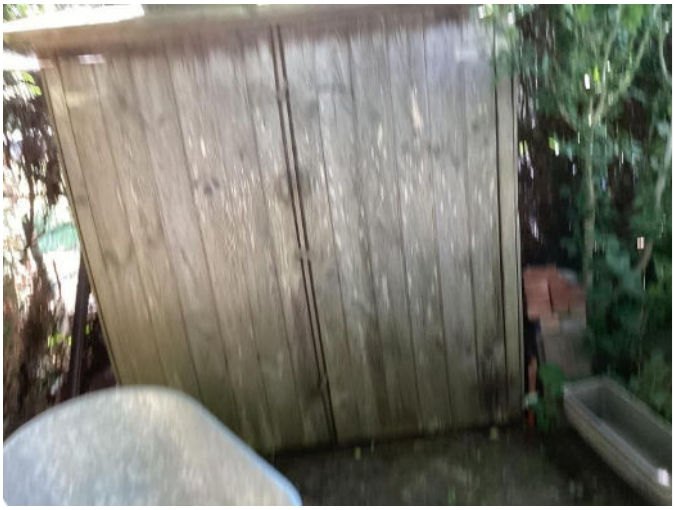
Fiche 14: Dakbedekking - Roofing tuinbox

Geen asbest

#	Type	Referentie	Resultaat
14.1	Puntmonster	M06	Geen asbest
