Asbestinventarisattest

Gillegomstraat 38, 2530 Boechout

Attestnummer : **20260818-000279.000**
Uitgegeven op : **18.08.2026**
Geldig tot : **18.08.2036**

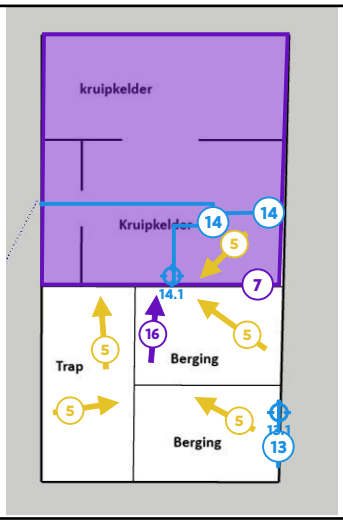
Plan 1.1: Kelder

Beschrijving	Type	Actie
5. Bakeliet toepassingen	Asbestmateriaal	Zorgvuldig beheren
7. Kruipkelder	Beperking	-
13. Mastiek kelderraam	Geen asbest	-
13.1 Code: 867	Puntmonster	-
14. Roofing rondom leidingisolatie	Geen asbest	-
14.1 Code: 868	Puntmonster	-
16. CV-brander (niet verdacht)	Overige ruimte of materiaal	-

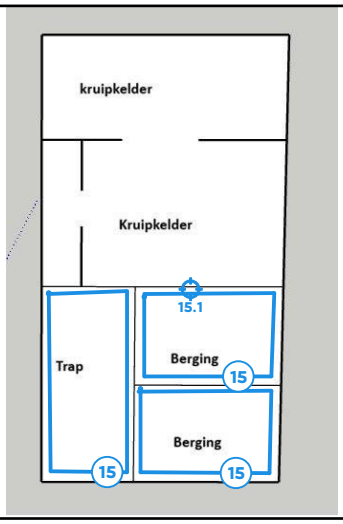
Plan 1.2: Kelder pleisterwerk

Beschrijving	Type	Actie
15. Pleisterwerk wanden	Geen asbest	-
15.1 Code: 862	Mengmonster	-

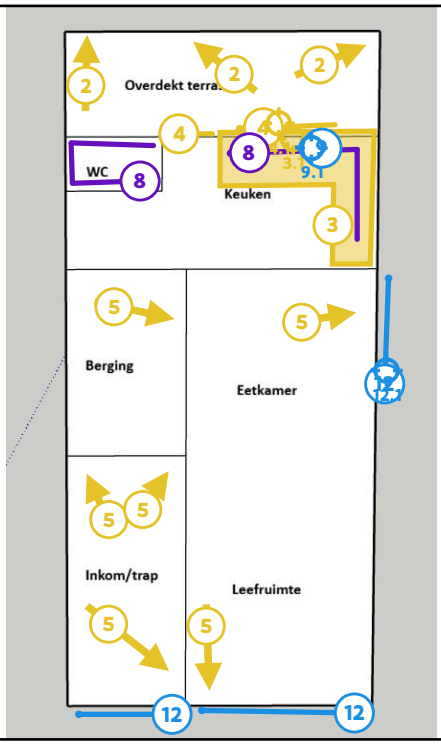
Plan 1.3: Gelijkvloers

Beschrijving	Type	Actie
2. Palen terras	Asbestmateriaal	Zorgvuldig beheren
3. Panelen keuken (type Glasal)	Asbestmateriaal	Zorgvuldig beheren
3.1 Code: 869	Puntmonster	-
4. Mastiek raam keuken	Asbestmateriaal	Zorgvuldig beheren
4.1 Code: 864	Puntmonster	-
5. Bakeliet toepassingen	Asbestmateriaal	Zorgvuldig beheren
8. Lijm faiencetegels	Advies	-
9. Coating spoelbak	Geen asbest	-
9.1 Code: 870	Puntmonster	-
12. Mastiek PVC ramen	Geen asbest	-

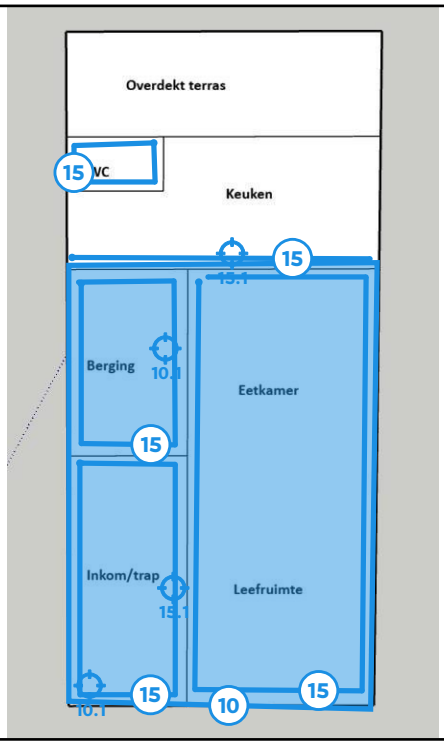
Plan 1.4: Gelijkvloers pleisterwerk

Beschrijving	Type	Actie
10. Pleisterwerk plafonds	Geen asbest	-
10.1 Code: 871	Mengmonster	-
15. Pleisterwerk wanden	Geen asbest	-
15.1 Code: 862	Mengmonster	-

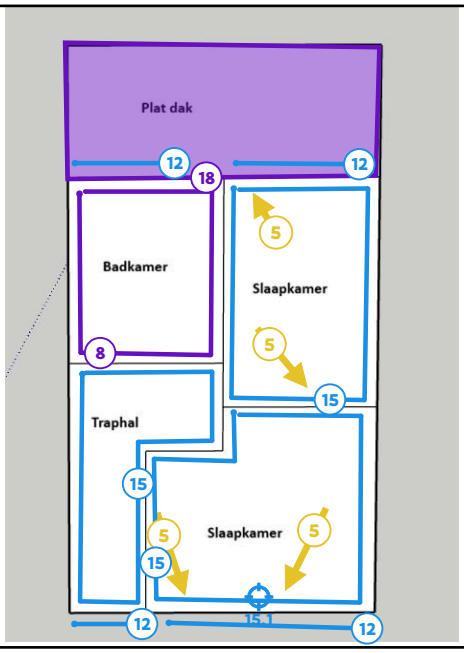
Plan 1.5: +1

Beschrijving	Type	Actie
5. Bakeliet toepassingen	Asbestmateriaal	Zorgvuldig beheren
8. Lijm faiencetegels	Advies	-
12. Mastiek PVC ramen	Geen asbest	-
15. Pleisterwerk wanden	Geen asbest	-
15.1 Code: 862	Mengmonster	-
18. Dakrenovatie	Overige ruimte of materiaal	-

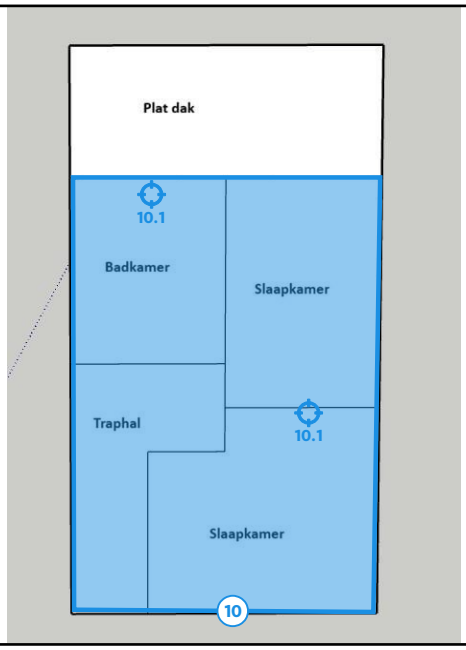
Plan 1.6: +1 pleisterwerk

Beschrijving	Type	Actie
10. Pleisterwerk plafonds	Geen asbest	-
10.1 Code: 871	Mengmonster	-

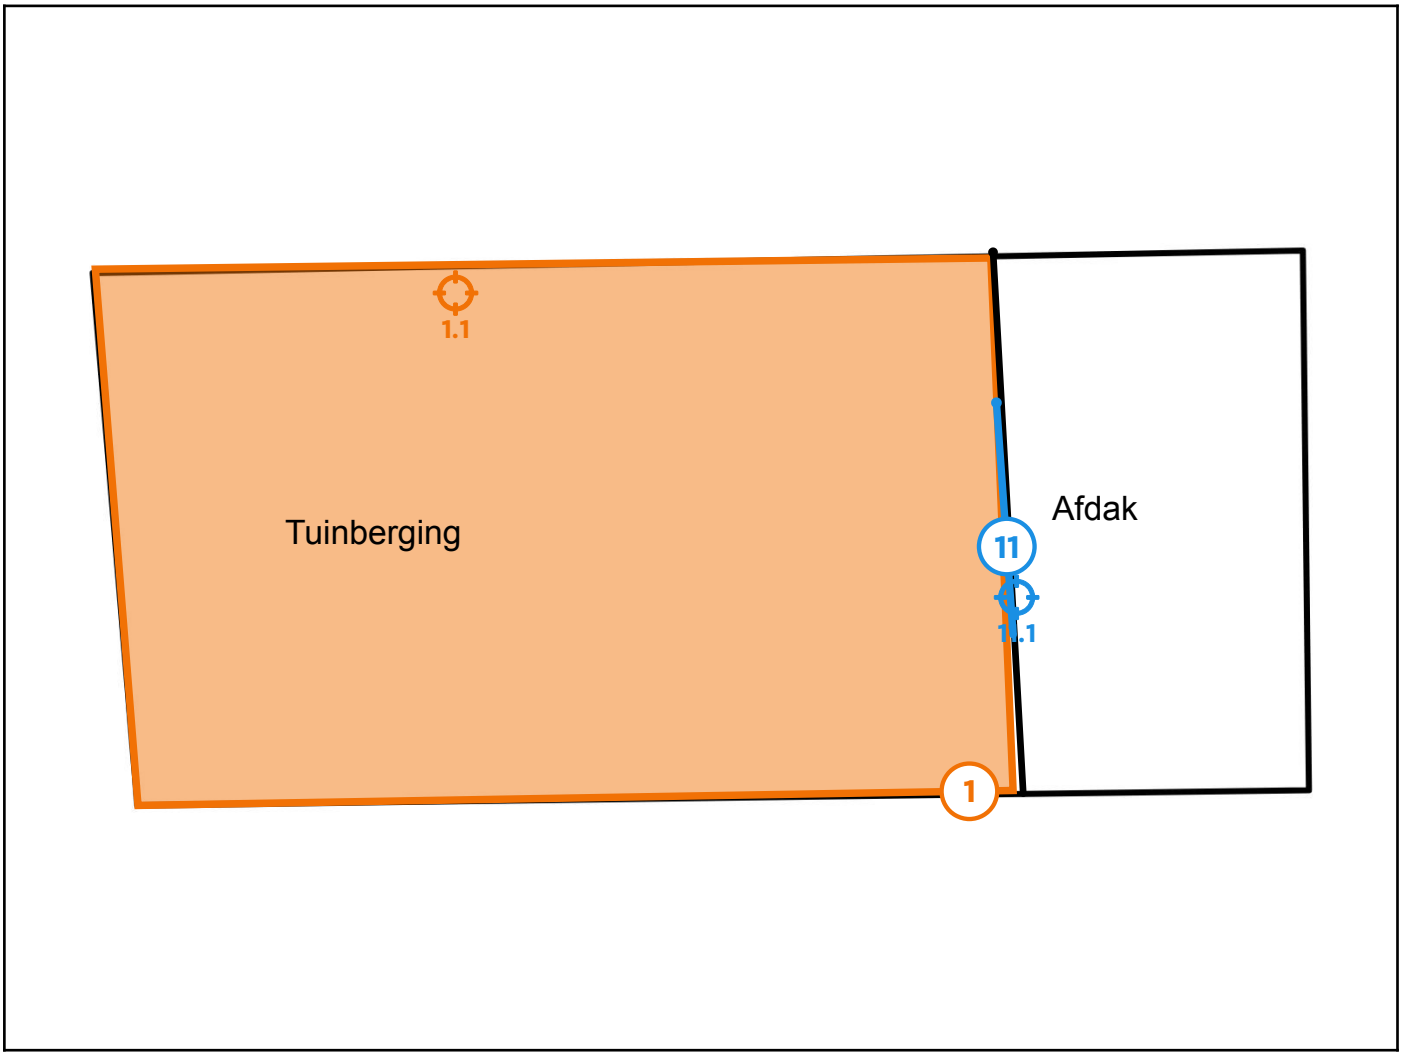
Plan 3.1: Bijgebouw plan

Beschrijving	Type	Actie
1. Dak in golfplaten (cement)	Asbestmateriaal	Verwijderen
1.1 Code: 863	Puntmonster	-
11. Mastiek raam tuinberging	Geen asbest	-
11.1 Code: 866	Puntmonster	-

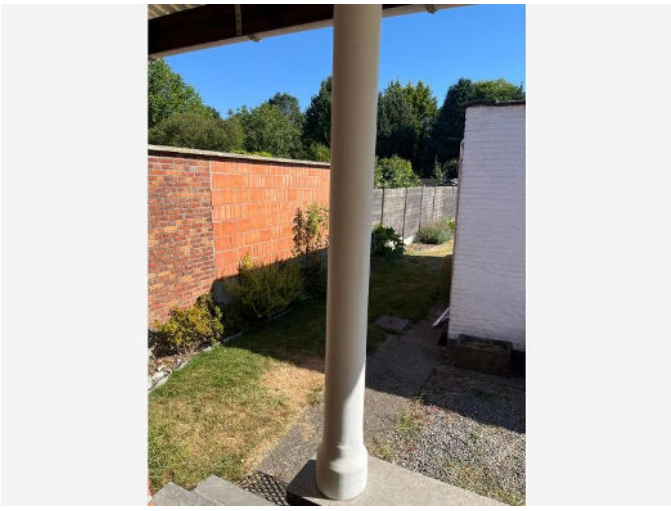
Fiche 2: Palen terras

Het asbestmateriaal valt onder de mijlpaal van 2040.

Eindbeoordeling materiaalrisico	Laag materiaalrisico en/of verlaagde kans op vezelvrijgave

Gebondenheid	Categorie 1: hechtgebonden in oorsprong
Asbestsoort (vezeltype)	Crocidoliet aanwezig
Asbestconcentratie	Laag (< 50%)
Afschermingsgraad van het gehele materiaal	Geheel of deels vrij aan de buitenlucht, maar geen contact met binnenlucht
Toestand van het materiaal	Licht beschadigd, licht verweerd. Intacte calciumsilicaatplaat of materiaal met categorie 3-gebondenheid

Beschrijving	Palen terras
Omgeving	Buiten
Primaire drager	Afboording, omheining...
Asbestmateriaal	Verloren bekisting - Buis, koker
Bindmiddel van asbestmateriaal	Cement
Gebondenheid op basis van bindmiddel	Hecht
Hoeveelheid (lengte - omtrek - dikte - aantal)	• 2,00 m - 50,00 cm - 2,00 cm - 3 stuks
Totaal volume	0,06 m^3
Eenvoudig bereikbaar	Ja
Bevestigingswijze	• Verlijmd, ingegoten, versmeerd
Identificatiemethode	De asbestdeskundige beoordeelt het materiaal als asbestverdacht en dus asbesthoudend, en dit zonder monstername. Motivatie: De monstername brengt andere schade aan dan schade die inherent is aan de monstername.
Destructieve handeling voor identificatie	Nee
Opmerking	De hoeveelheid is een zo nauwkeurig mogelijke opmeting, waar evenwel kleine afwijkingen op mogelijk zijn.

- Zorg voor een veilig beheer. Vermijd het beschadigen van het asbestmateriaal. Controleer de toestand jaarlijks op wijzigingen.

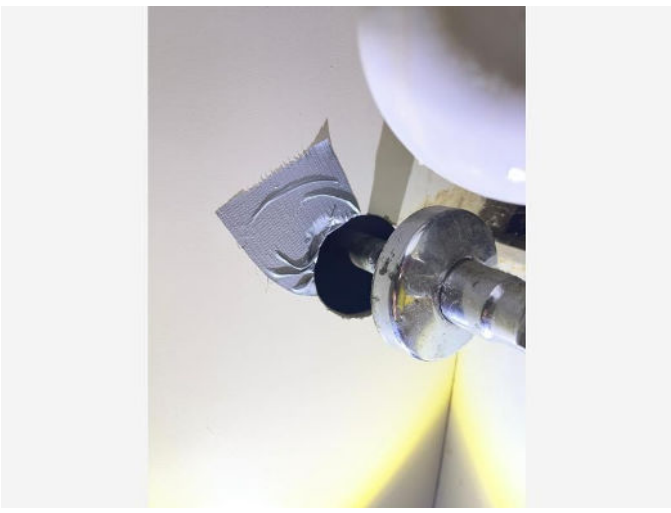
Fiche 3: Panelen keuken (type Glasal)

Het asbestmateriaal valt onder de mijlpaal van 2040.

Eindbeoordeling materiaalrisico	Laag materiaalrisico en/of verlaagde kans op vezelvrijgave

Gebondenheid	Categorie 1: hechtgebonden in oorsprong
Asbestsoort (vezeltype)	Alleen chrysotiel aanwezig
Asbestconcentratie	Laag (< 50%)
Afschermingsgraad van het gehele materiaal	Geheel of deels vrij aan de binnenlucht, maar geen contact met binnenluchtstromen
Toestand van het materiaal	Licht beschadigd, licht verweerd. Intacte calciumsilicaatplaat of materiaal met categorie 3-gebondenheid

#	Type	Referentie	Resultaat
3.1	Puntmonster	869	Chrysotiel

Beschrijving	Panelen keuken (type Glasal)
Omgeving	Binnen
Primaire drager	Inrichting (meubilair, ...)
Asbestmateriaal	Plaat, paneel, tablet - Geëmailleerd, type Glasal
Bindmiddel van asbestmateriaal	Cement
Gebondenheid op basis van bindmiddel	Hecht
Hoeveelheid (oppervlakte - dikte - aantal)	• 10,00 m^2 - 0,30 cm - 1 stuk
Totaal volume	0,03 m^3
Eenvoudig bereikbaar	Ja
Bevestigingswijze	• Geklemd • Verlijmd, ingegoten, versmeerd
Identificatiemethode	Een monstername door de asbestdeskundige met laboanalyse door een asbestlabo.
Destructieve handeling voor identificatie	Nee
Opmerking	De hoeveelheid is een zo nauwkeurig mogelijke opmeting, waar evenwel kleine afwijkingen op mogelijk zijn. Het betreft het volledige plaatmateriaal van de keuken(zowel fronten, binnepanelen en achterwanden).

- Zorg voor een veilig beheer. Vermijd het beschadigen van het asbestmateriaal. Controleer de toestand jaarlijks op wijzigingen.
- Voer bijkomende staalname(s) uit.

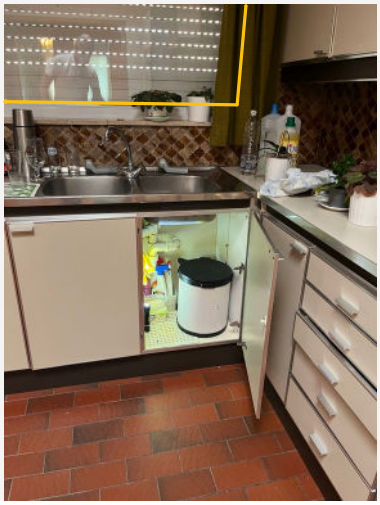
Fiche 4: Mastiek raam keuken

Het asbestmateriaal valt onder de mijlpaal van 2040.

Eindbeoordeling materiaalrisico	Laag materiaalrisico en/of verlaagde kans op vezelvrijgave

Gebondenheid	Categorie 1: hechtgebonden in oorsprong
Asbestsoort (vezeltype)	Alleen chrysotiel aanwezig
Asbestconcentratie	Laag (< 50%)
Afschermingsgraad van het gehele materiaal	Geheel of deels vrij aan de binnenlucht, maar geen contact met binnenluchtstromen
Toestand van het materiaal	Licht beschadigd, licht verweerd. Intacte calciumsilicaatplaat of materiaal met categorie 3-gebondenheid

#	Type	Referentie	Resultaat
4.1	Puntmonster	864	Chrysotiel

Beschrijving	Mastiek raam keuken
Omgeving	Binnen
Primaire drager	Wandopening verticaal (raam, deur, ...)
Asbestmateriaal	In-situ afwerkingslagen - Pasta, stopverf, voegsel, stopsel, vulsel, mastiek, kitten, ...
Bindmiddel van asbestmateriaal	Kitten, mastiek, pasta
Gebondenheid op basis van bindmiddel	Hecht
Hoeveelheid (lengte - aantal)	• 4,00 m - 2 stuks
Totale lengte	8,00 m
Eenvoudig bereikbaar	Ja
Bevestigingswijze	• Verlijmd, ingegoten, versmeerd
Identificatiemethode	Een monstername door de asbestdeskundige met laboanalyse door een asbestlabo.
Destructieve handeling voor identificatie	Nee
Opmerking	De hoeveelheid is een zo nauwkeurig mogelijke opmeting, waar evenwel kleine afwijkingen op mogelijk zijn.

- Zorg voor een veilig beheer. Vermijd het beschadigen van het asbestmateriaal. Controleer de toestand jaarlijks op wijzigingen.

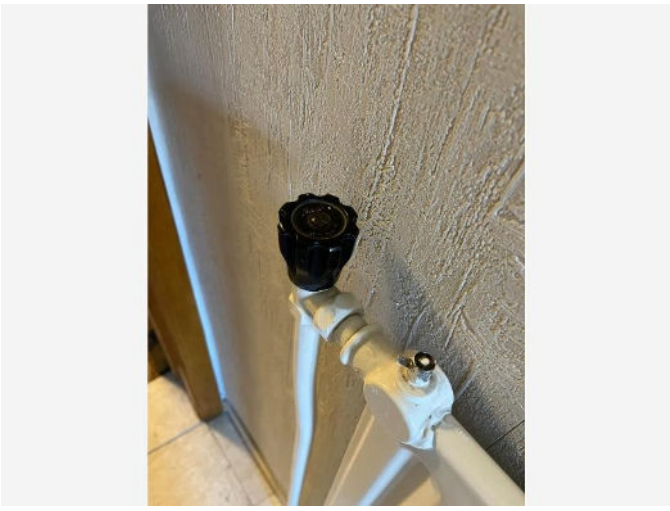
Fiche 5: Bakeliet toepassingen

Het asbestmateriaal valt onder de mijlpaal van 2040.

Eindbeoordeling materiaalrisico	Laag materiaalrisico en/of verlaagde kans op vezelvrijgave

- Zorg voor een veilig beheer. Vermijd het beschadigen van het asbestmateriaal. Controleer de toestand jaarlijks op wijzigingen.
- Voer bijkomende staalname(s) uit.

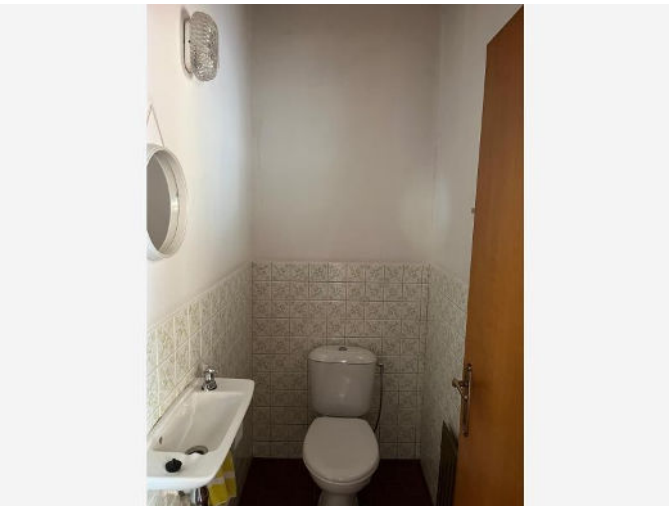
Fiche 8: Lijm faiencetegels

Advies

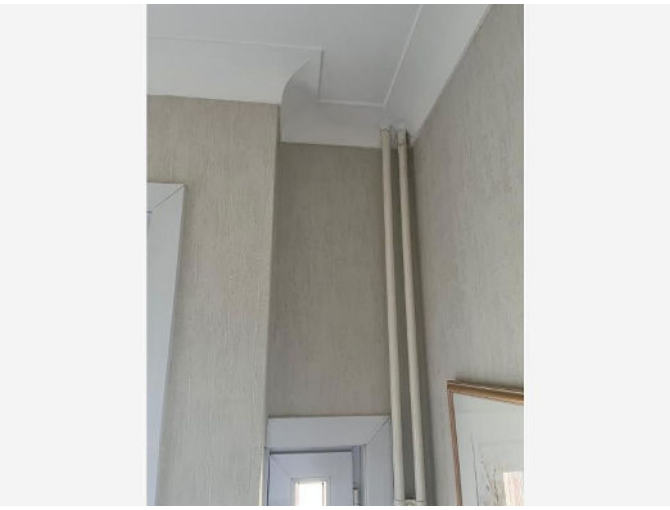
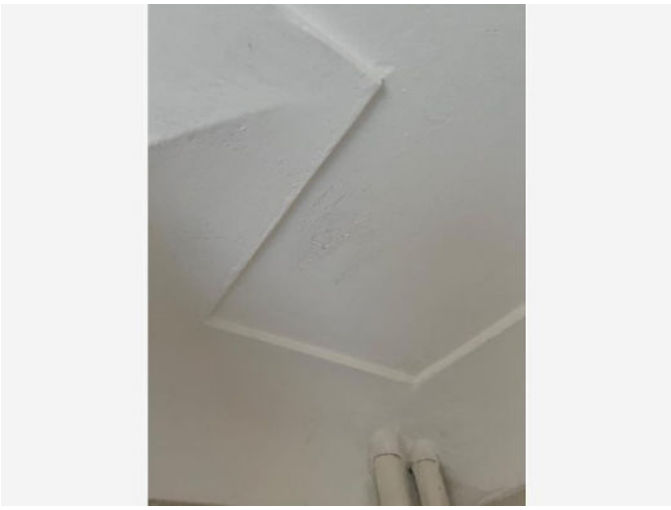
Fiche 10: Pleisterwerk plafonds

Geen asbest

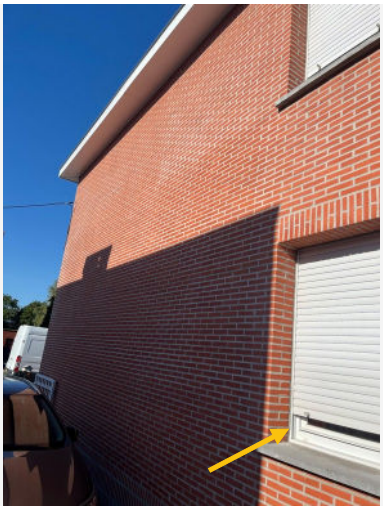
Fiche 12: Mastiek PVC ramen

Geen asbest
