Asbestinventarisattest

Schransstraat 138, 2530 Boechout

Attestnummer : **20261029-000594.000**
Uitgegeven op : **29.10.2026**
Geldig tot : **29.10.2031**

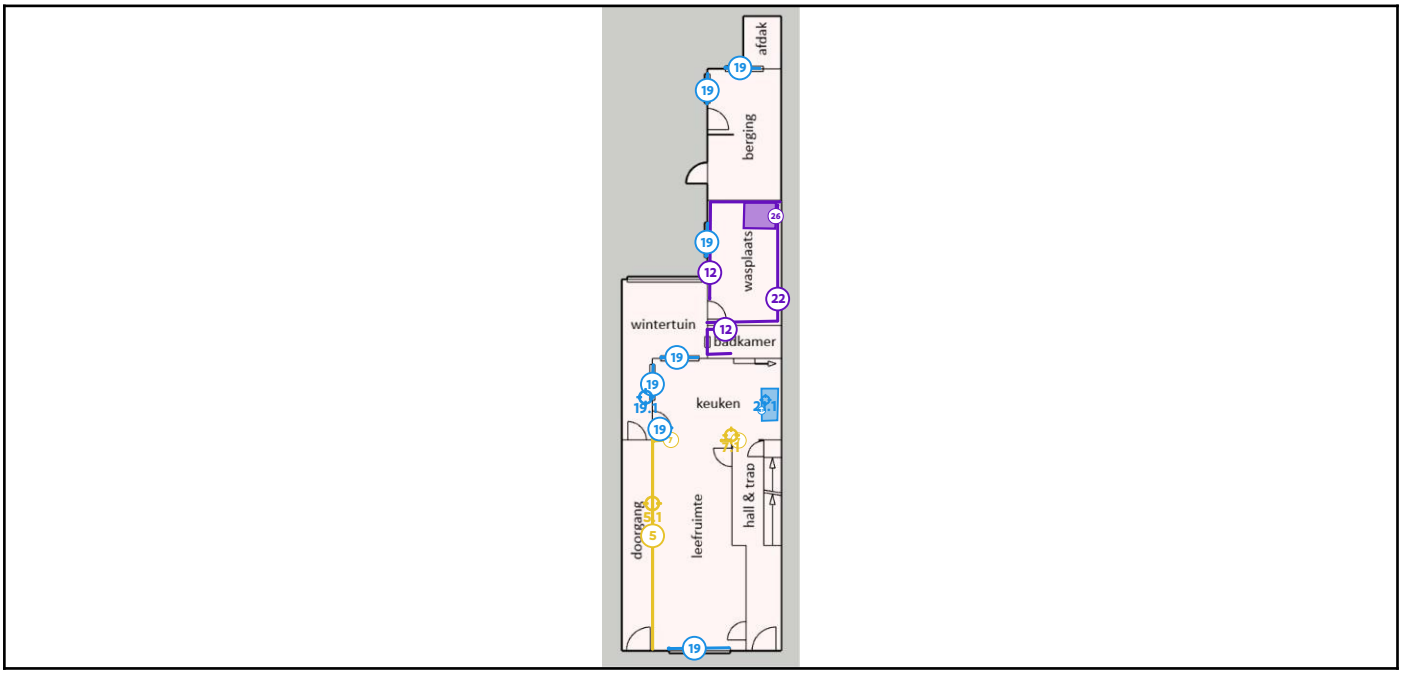
Plan 1.2: grondplan gelijkvloers

Beschrijving	Type	Actie
5. plaatmateriaal wand living	Asbestmateriaal	Zorgvuldig beheren
5.1 Code: 6020470652 Plaatmateriaal living	Puntmonster	-
7. plaatmateriaal wand keuken	Asbestmateriaal	Zorgvuldig beheren
7.1 Code: 6020470631 Plaatmateriaal keuken	Puntmonster	-
12. tegellijm faiencetegels	Advies	-
19. mastiek woning	Geen asbest	-
19.1 Code: 6020470835 Mastiek woning	Puntmonster	-
21. anti-bonsplaat spoeltafel	Geen asbest	-
21.1 Code: 6020470845 Anti bonsplaat	Puntmonster	-
22. leidingisolatie	Overige ruimte of materiaal	-
26. CV-ketel & pakkingen	Overige ruimte of materiaal	-

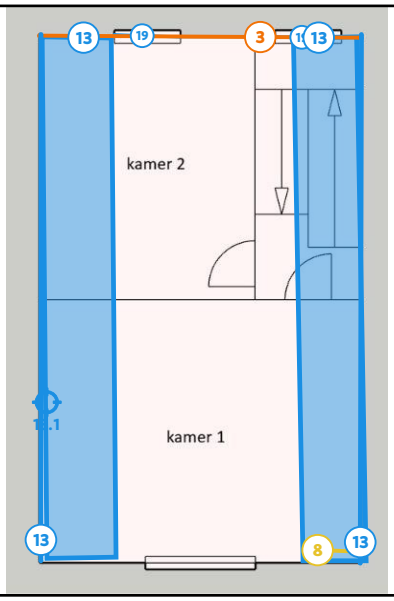
Plan 1.3: grondplan verdieping

Beschrijving	Type	Actie
3. leien achtergevel	Asbestmateriaal	Verwijderen
8. bakeliet elektrisch installatiemateriaal	Asbestmateriaal	Zorgvuldig beheren
13. gipsplaten hellend dak & wand verdieping	Geen asbest	-
13.1 Code: 6020470649 Gipsplaten verdieping	Puntmonster	-
19. mastiek woning	Geen asbest	-

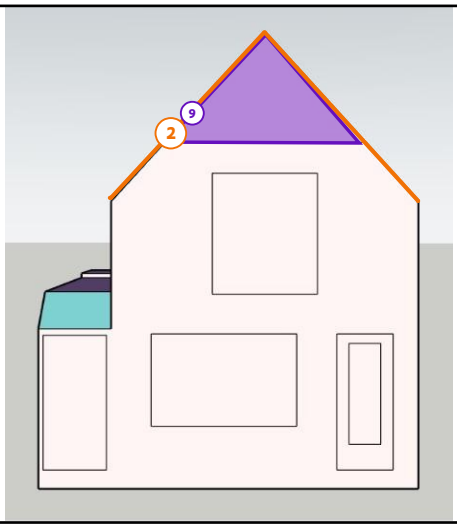
Plan 1.6: gevel voor

Beschrijving	Type	Actie
2. leien dak	Asbestmateriaal	Verwijderen
9. zoldertip	Beperking	-

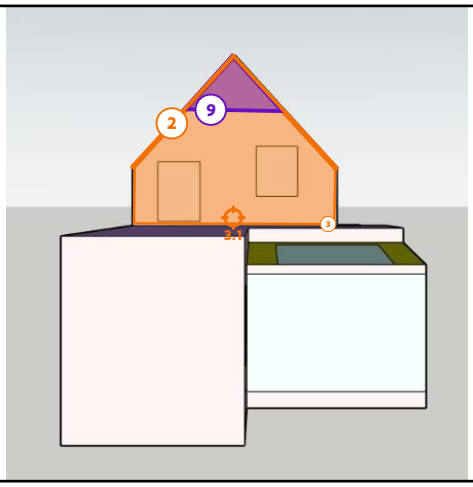
Plan 1.7: gevel achter

Beschrijving	Type	Actie
2. leien dak	Asbestmateriaal	Verwijderen
3. leien achtergevel	Asbestmateriaal	Verwijderen
3.1 Code: 6020470840 Leien achtergevel	Puntmonster	-
9. zoldertip	Beperking	-

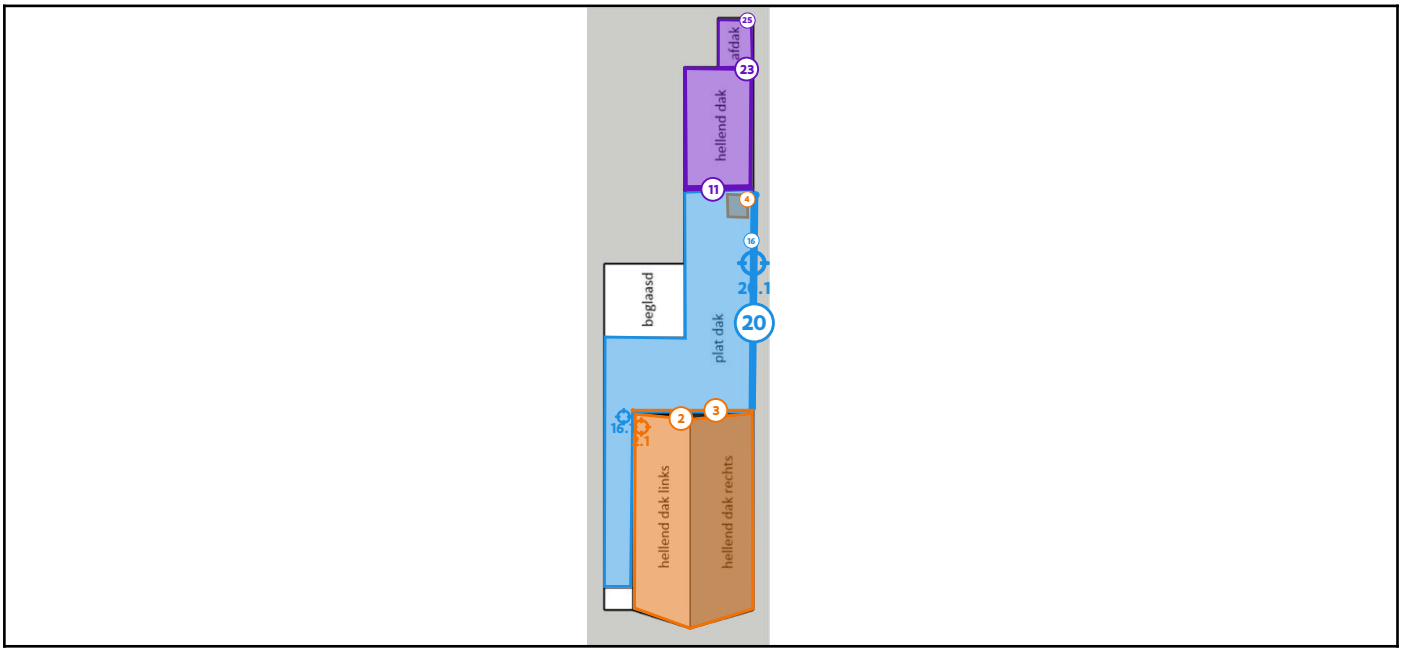
Plan 1.8: dakplan

Beschrijving	Type	Actie
2. leien dak	Asbestmateriaal	Verwijderen
2.1 Code: 6020470841 Leien dak	Puntmonster	-
3. leien achtergevel	Asbestmateriaal	Verwijderen
4. rookgaskanaal	Asbestmateriaal	Verwijderen
11. dekstenen	Advies	-
16. roofing	Geen asbest	-
16.1 Code: 6020470838 Roofing	Puntmonster	-
20. leien buurgebouw	Geen asbest	-
20.1 Code: 6020470842 Leien buurgebouw	Puntmonster	-
23. dakmaterialen bergplaats bij woning	Overige ruimte of materiaal	-
25. dakmaterialen afdak stookolietank	Overige ruimte of materiaal	-

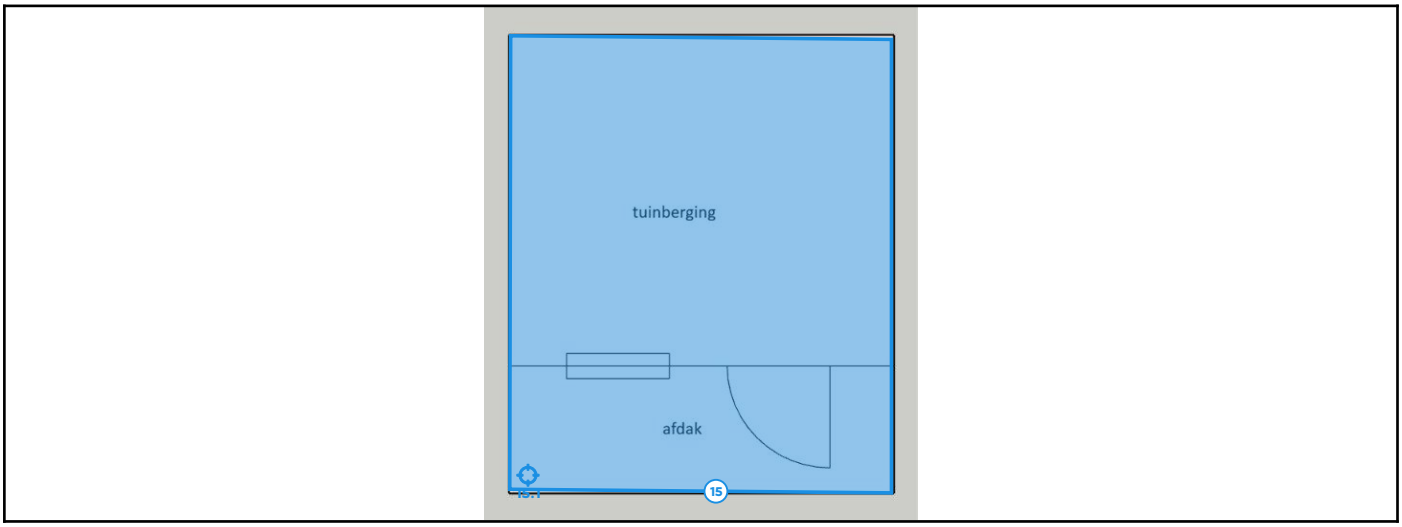
Plan 2.1: grondplan tuinberging

Beschrijving	Type	Actie
15. shingles tuinberging	Geen asbest	-
15.1 Code: 6020470836 Shingles tuinberging	Puntmonster	-

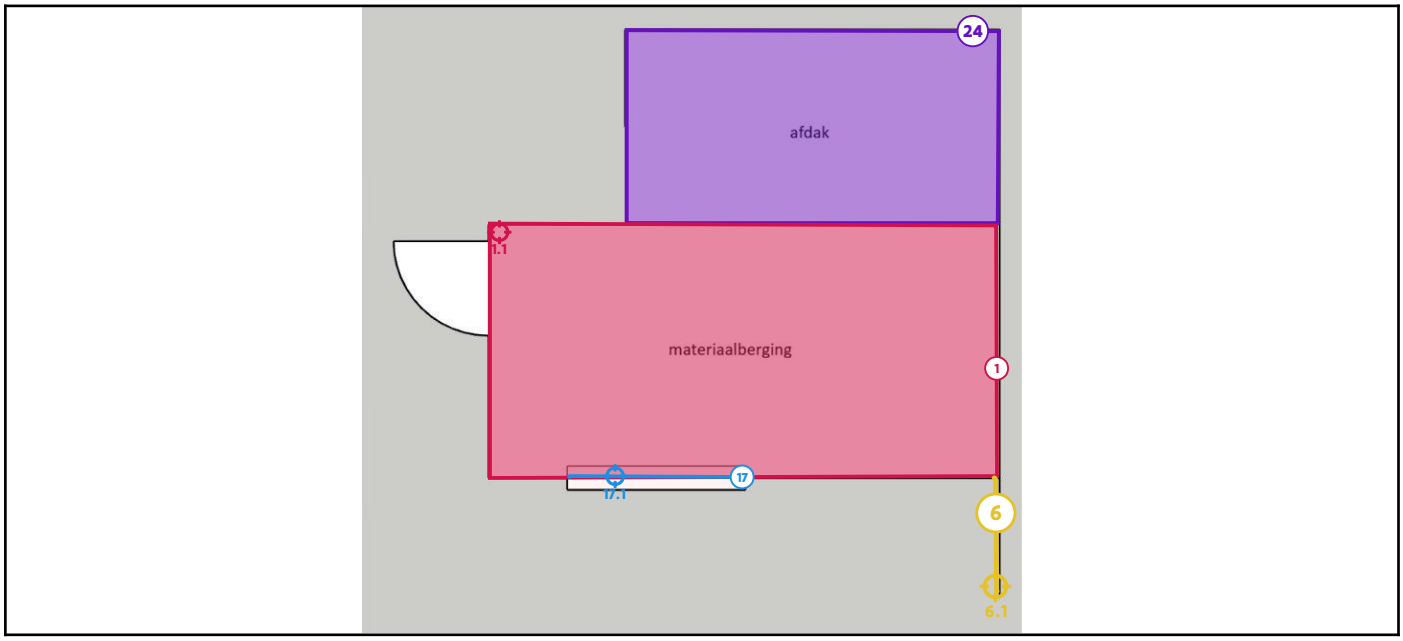
Plan 4.1: grondplan materiaalberging

Beschrijving	Type	Actie
1. golfplaten materiaalberging	Asbestmateriaal	Dringend verwijderen
1.1 Code: 6020470837 Golfplaten berging	Puntmonster	-
6. afsluitplaat bij materiaalberging	Asbestmateriaal	Zorgvuldig beheren
6.1 Code: 6020470839 Plaat scheidingsmuur	Puntmonster	-
17. mastiek materiaalberging	Geen asbest	-
17.1 Code: 6020470834 Mastiek berging	Puntmonster	-
24. dakmaterialen afdak bij materiaalberging	Overige ruimte of materiaal	-

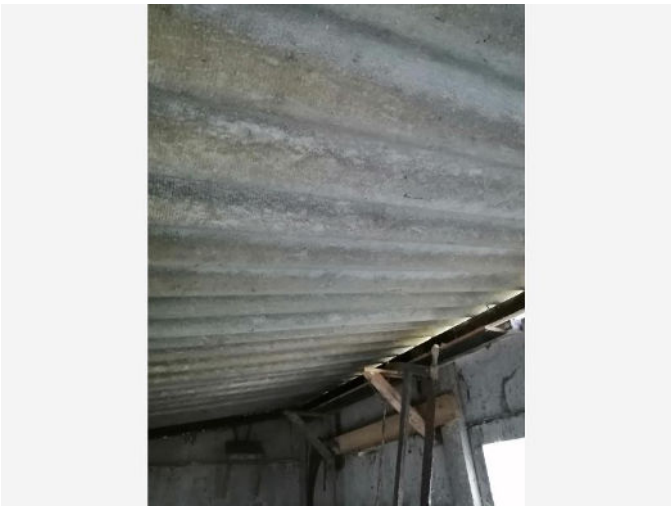
Fiche 1: golfplaten materiaalberging

Het asbestmateriaal valt onder de mijlpaal van 2034.

Eindbeoordeling materiaalrisico	Hoog materiaalrisico en/of hoge kans op vezelvrijgave

Gebondenheid	Categorie 1: hechtgebonden in oorsprong
Asbestsoort (vezeltype)	Crocidoliet aanwezig
Asbestconcentratie	Laag (< 50%)
Afschermingsgraad van het gehele materiaal	Geheel of deels vrij aan de binnenlucht, maar geen contact met binnenluchtstromen
Toestand van het materiaal	Matig beschadigd, matig verweerd

#	Type	Referentie	Resultaat
1.1	Puntmonster	6020470837 Golfplaten berging	Crocidoliet, Chrysotiel

Dringend verwijderen

- Verwijder dit asbestmateriaal zo snel mogelijk. Volg de toestand goed op.

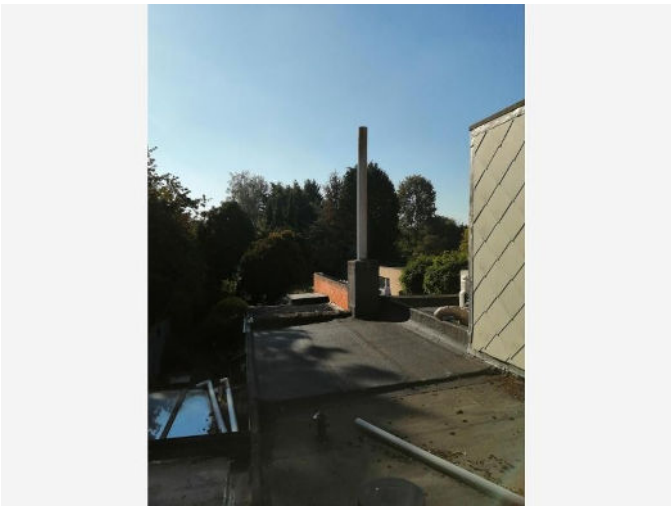
Fiche 4: rookgaskanaal

Het asbestmateriaal valt onder de mijlpaal van 2034.

Verwijderen

- Zorg voor een veilig beheer. Vermijd het beschadigen van het asbestmateriaal. Controleer de toestand jaarlijks op wijzigingen.
- Voer bijkomende staalname(s) uit.

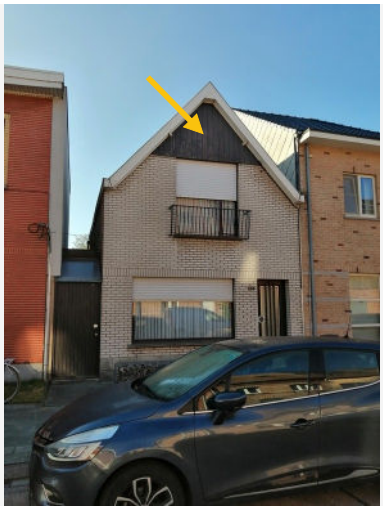
Fiche 9: zoldertip

Beperking

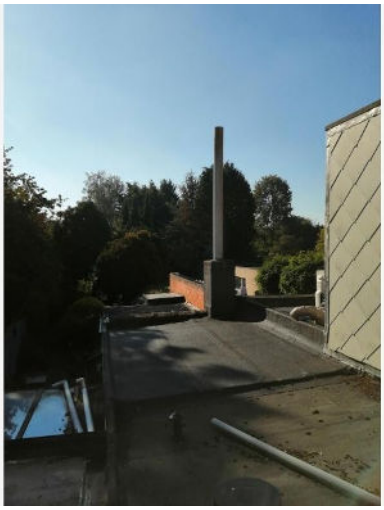
Fiche 16: roofing

Geen asbest

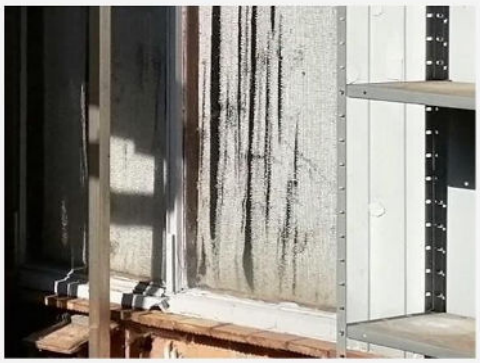
Fiche 19: mastiek woning

Geen asbest

Beschrijving	mastiek woning
Omgeving	Grenst aan binnen- en buitenlucht
Primaire drager	Wandopening verticaal (raam, deur, ...)
Bindmiddel van materiaal	Kitten, mastiek, pasta
Gebondenheid op basis van bindmiddel	Hecht
Hoeveelheid (gewicht - aantal)	• 0,20 kg - 9 stuks
Totaal gewicht	1,80 kg
Identificatiemethode	Een monstername door de asbestdeskundige met laboanalyse door een asbestlabo.
Destructieve handeling voor identificatie	Nee

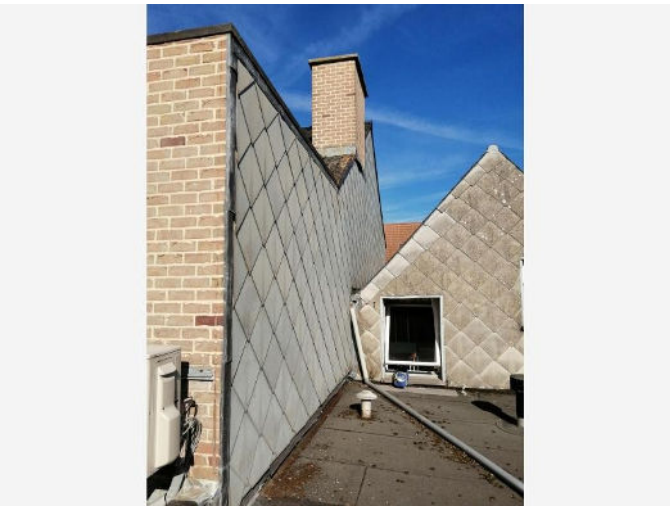
Fiche 20: leien buurgebouw

Geen asbest
