Asbestinventarisatetest

Alexander Franckstraat 35, 2530 Boechout

Attestnummer : 20240313-000267.000

Uitgegeven op : 13.03.2024

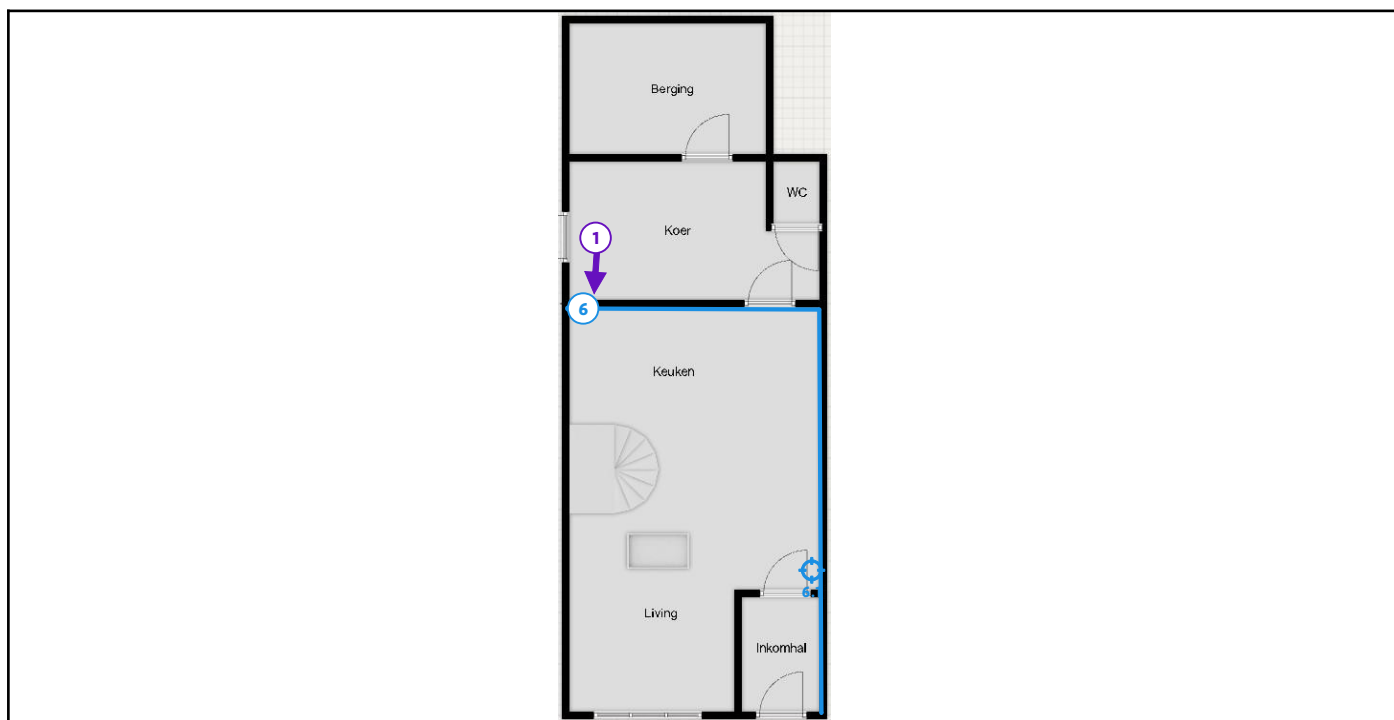
Plan 1.2: Gelijkvloers

| Beschrijving | Type | Actie |
|---|---|---|
| 1. Brander koer | Advies | - |
| 6. Pleisterwerk muren | Geen asbest | - |
| 6.1 Code: MM01 | Mengmonster | - |

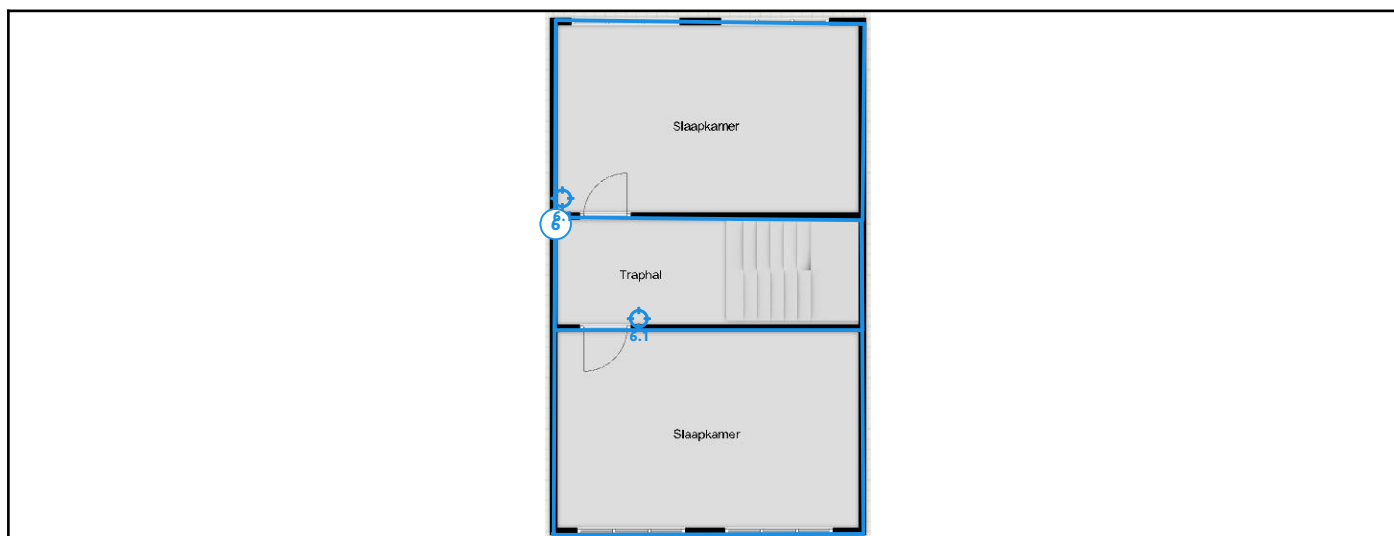
Plan 1.3: 1e verdieping

| Beschrijving | Type | Actie |
|---|---|---|
| 6. Pleisterwerk muren | Geen asbest | - |
| 6.1 Code: MM01 | Mengmonster | - |

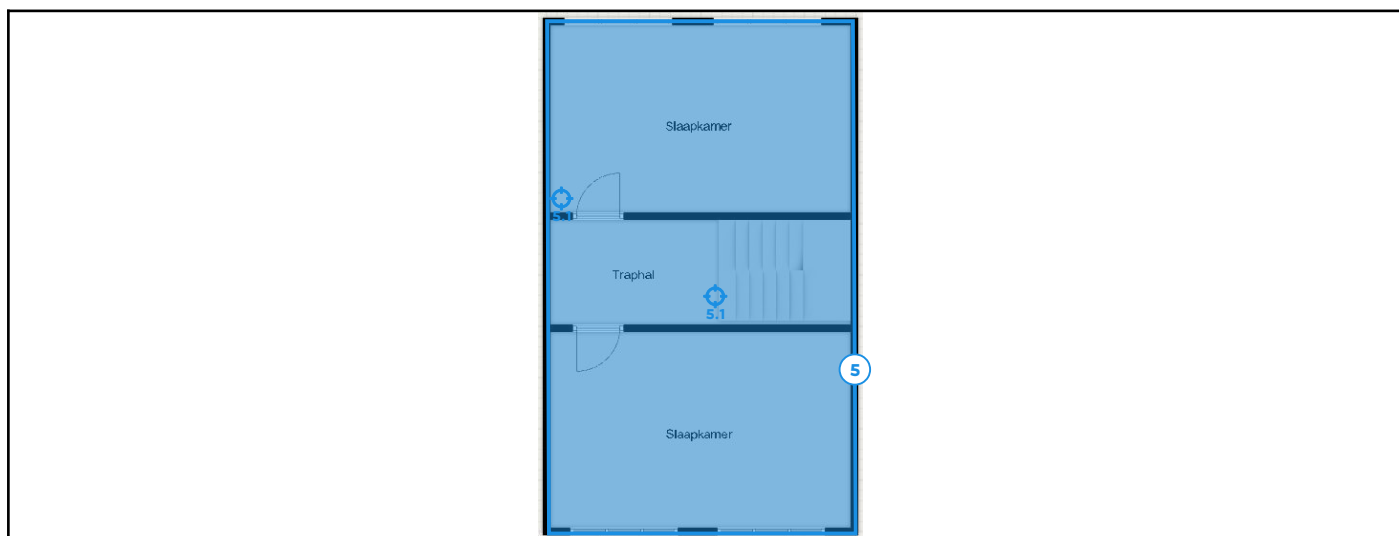
Plan 1.4: 1e verdieping

| Beschrijving | Type | Actie |
|---|---|---|
| 5. Pleisterwerk plafonds | Geen asbest | - |
| 5.1 Code: MM02 | Mengmonster | - |

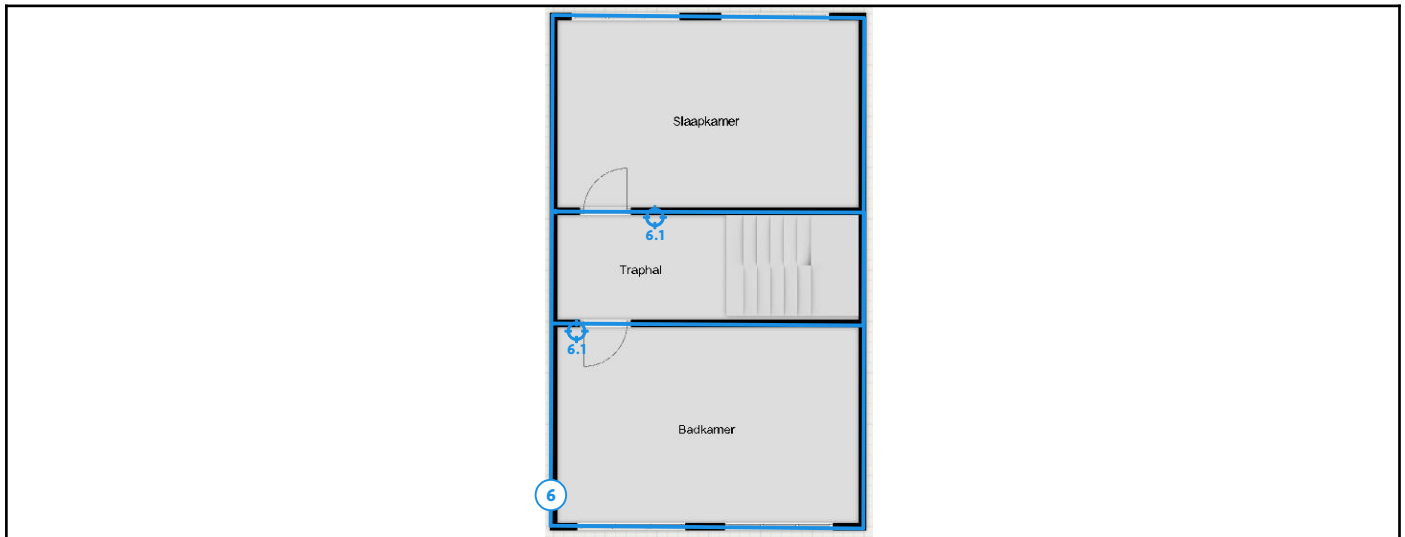
Plan 1.5: 2e verdieping

| Beschrijving | Type | Actie |
|---|---|---|
| 6. Pleisterwerk muren | Geen asbest | - |
| 6.1 Code: MM01 | Mengmonster | - |

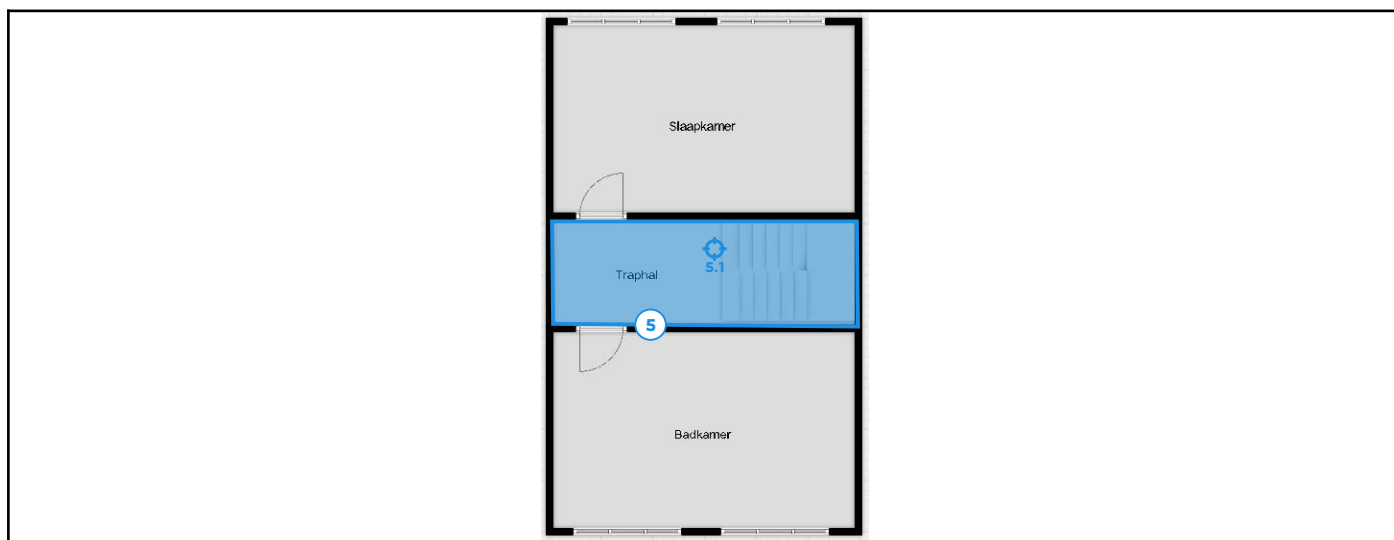
Plan 1.6: 2e verdieping

| Beschrijving | Type | Actie |
|---|---|---|
| 5. Pleisterwerk plafonds | Geen asbest | - |
| 5.1 Code: MM02 | Mengmonster | - |
