# Asbestinventarisatetest

O.-L.-Vrouweplein 6, 2530 Boechout

Attestnummer : 20240409-000018.000

Uitgegeven op : 09.04.2024

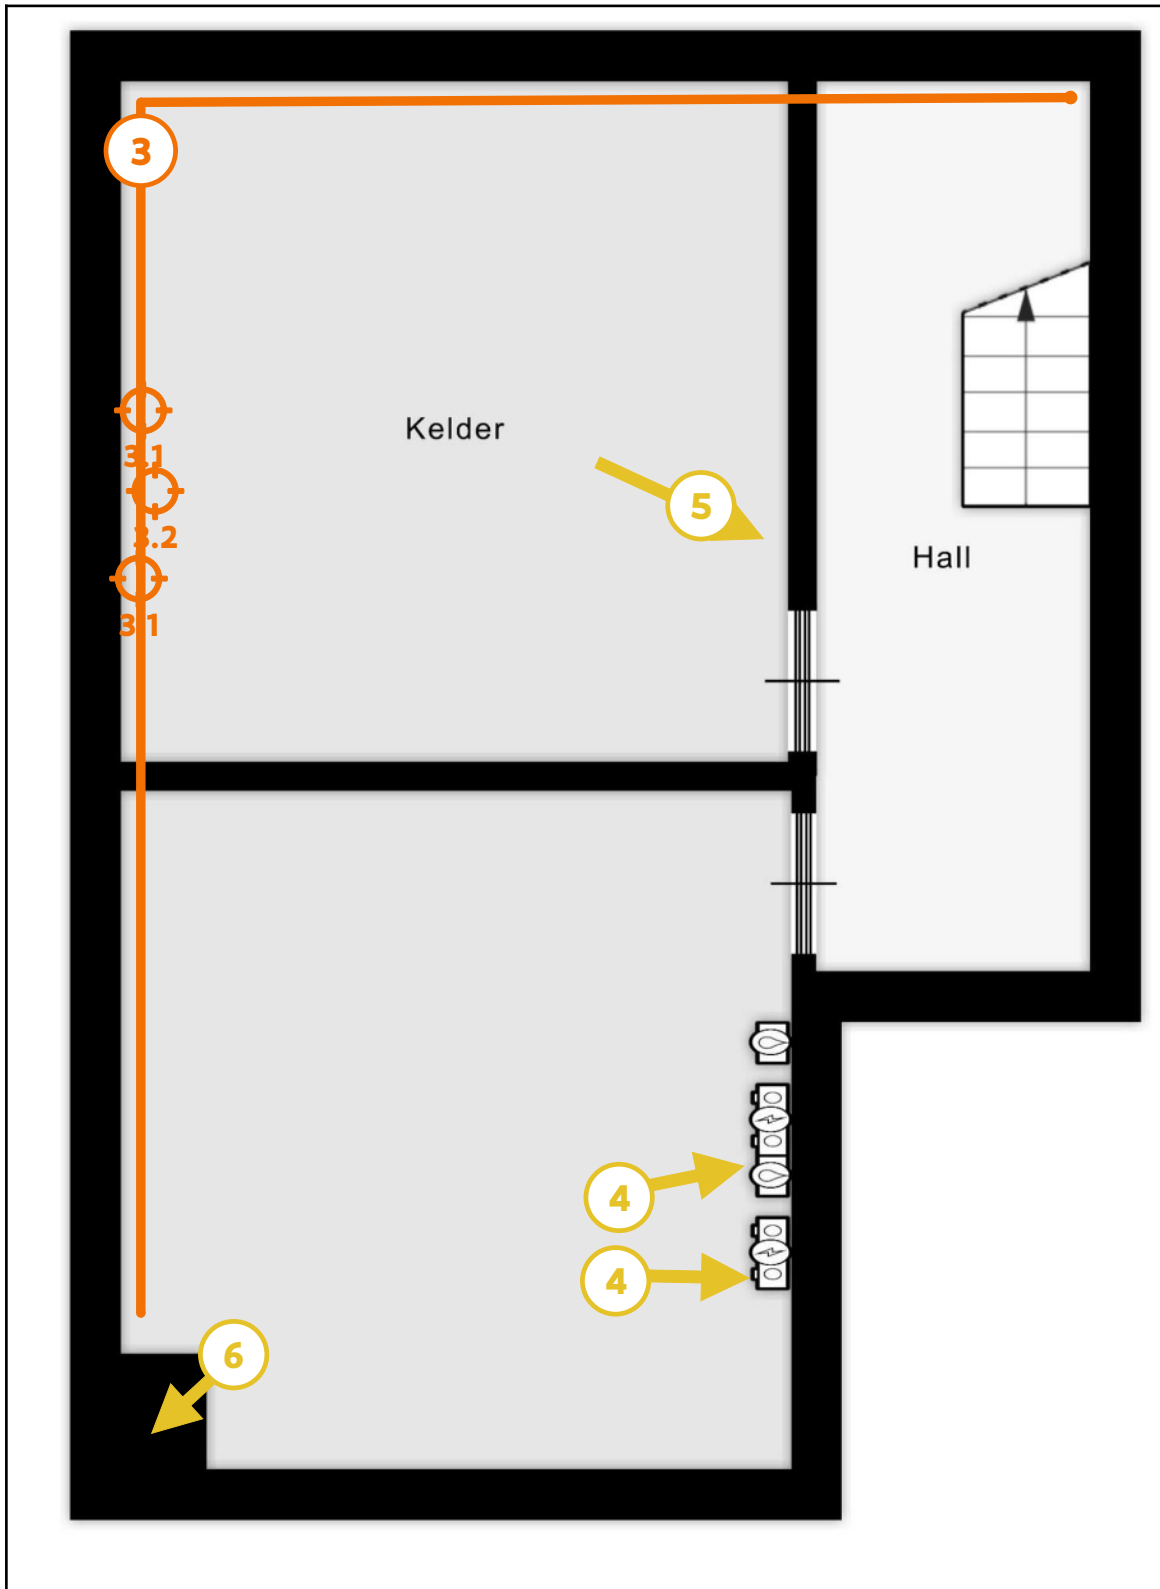
# Plan 1.1: Kelder

3. Leidingisolatie kelder	Asbestmateriaal	Verwijderen
3.1 Code: MM08	Mengmonster	-
3.2 Code: MM09	Mengmonster	-
4. Bakelieten verdeeldoos kelder	Asbestmateriaal	Zorgvuldig beheren
5. Bakelieten schakelaars kelder	Asbestmateriaal	Zorgvuldig beheren
6. Afvoerbuis kelder	Asbestmateriaal	Zorgvuldig beheren

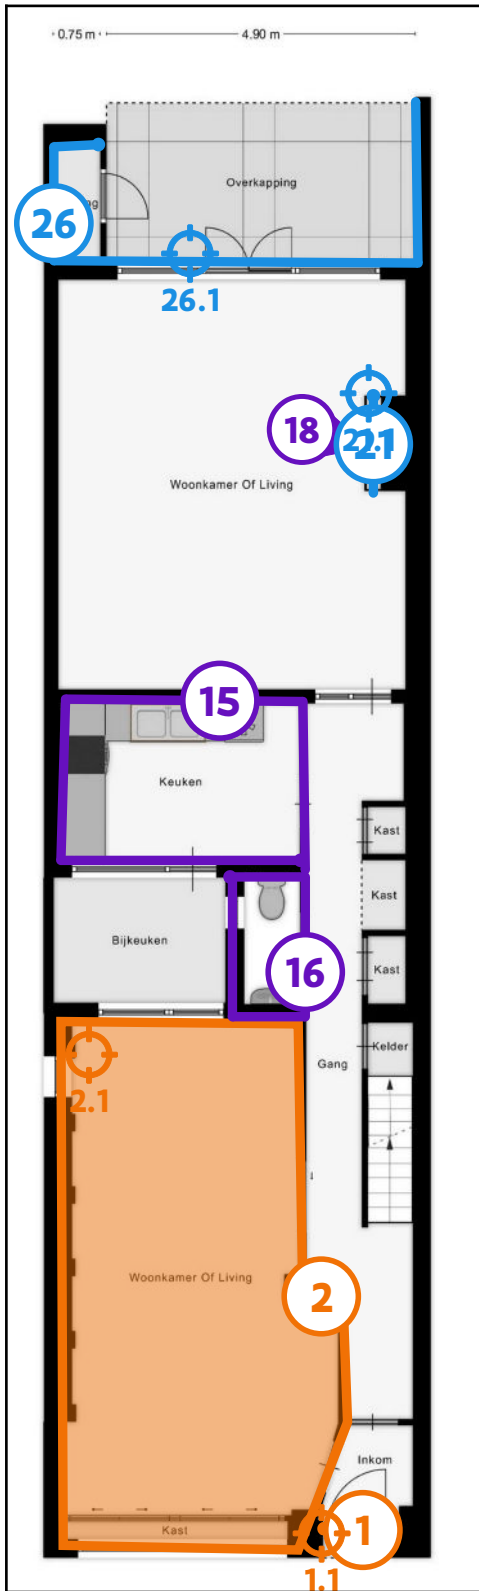
# Plan 1.4: Gelijkvloers

1. Mastiek voordeur	Asbestmateriaal	<a href="#">Verwijderen</a>
1.1 Code: MM12	Puntmonster	-
2. Vinyl handelsruimte	Asbestmateriaal	<a href="#">Verwijderen</a>
2.1 Code: MM04	Puntmonster	-
15. Tegellijm keuken	Advies	-
16. Tegellijm wc gelijkvloers	Advies	-
18. Koorpakking kachel living	Advies	-
21. Decoratiesteen kachel	Geen asbest	-
21.1 Code: MM05	Puntmonster	-
26. Crepi achtergevel gelijkvloers	Geen asbest	-
26.1 Code: MM06	Puntmonster	-

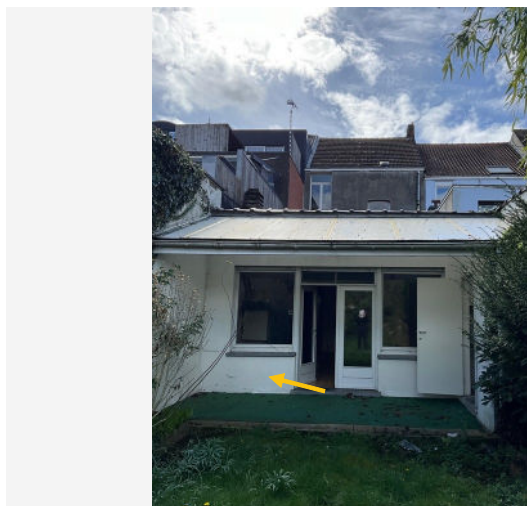
Overzichtsfoto

Beschrijving	Roofing plat dak
Omgeving	Binnen
Primaire drager	Plat dak
Bindmiddel van materiaal	Bitumen (roofing, teer, asfalt)

<b>Gebondenheid op basis van bindmiddel</b>	Hecht
<b>Hoeveelheid (oppervlakte - aantal)</b>	• 50,00 m <sup>2</sup> - 1 stuk
<b>Totale oppervlakte</b>	50,00 m <sup>2</sup>
<b>Identificatiemethode</b>	Vaststelling met monstername
<b>Destructieve handeling voor identificatie</b>	Nee
