Asbestinventarisatetest

Reigersmolenstraat 40, 2531 Boechout

Attestnummer : 20240319-000371.000

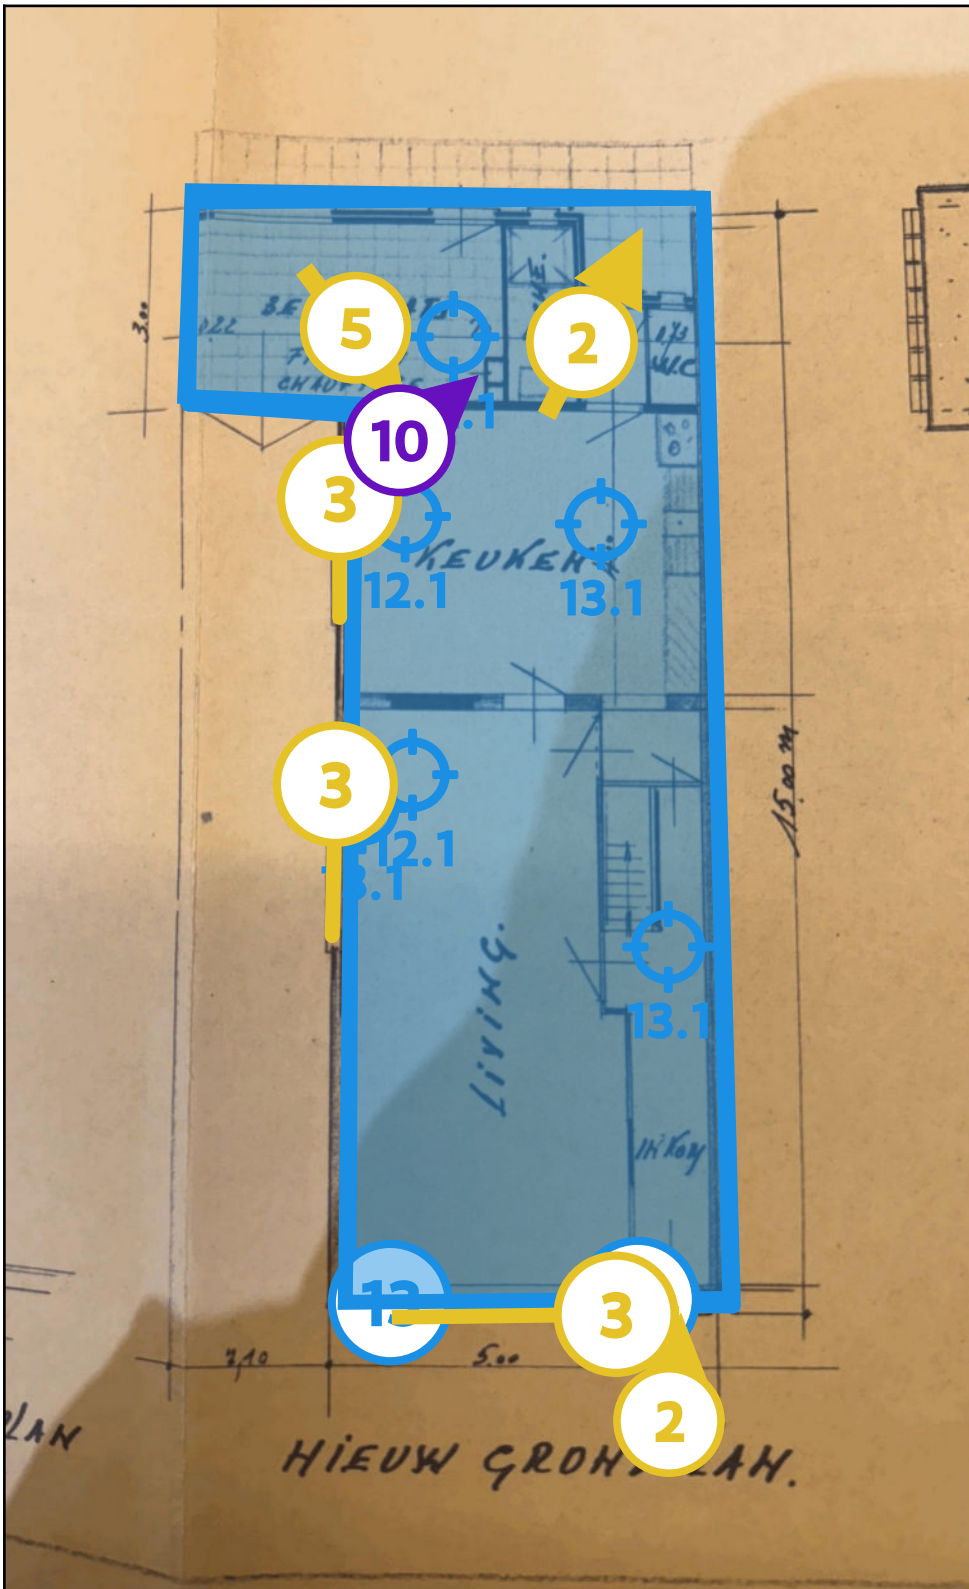
Plan 1.1: Gelijkvloers

2. Glasal deur	Asbestmateriaal	Zorgvuldig beheren
3. Mastiek ramen	Asbestmateriaal	Zorgvuldig beheren
5. Mastiek elektriciteitskast	Asbestmateriaal	Zorgvuldig beheren
10. CV-ketel	Advies	-
12. Pleisterwerk plafonds	Geen asbest	-
12.1 Code: Pleisterwerk plafonds Boechout	Mengmonster	-
13. Pleisterwerk muren	Geen asbest	-
13.1 Code: Pleisterwerk muren Boechout	Mengmonster	-

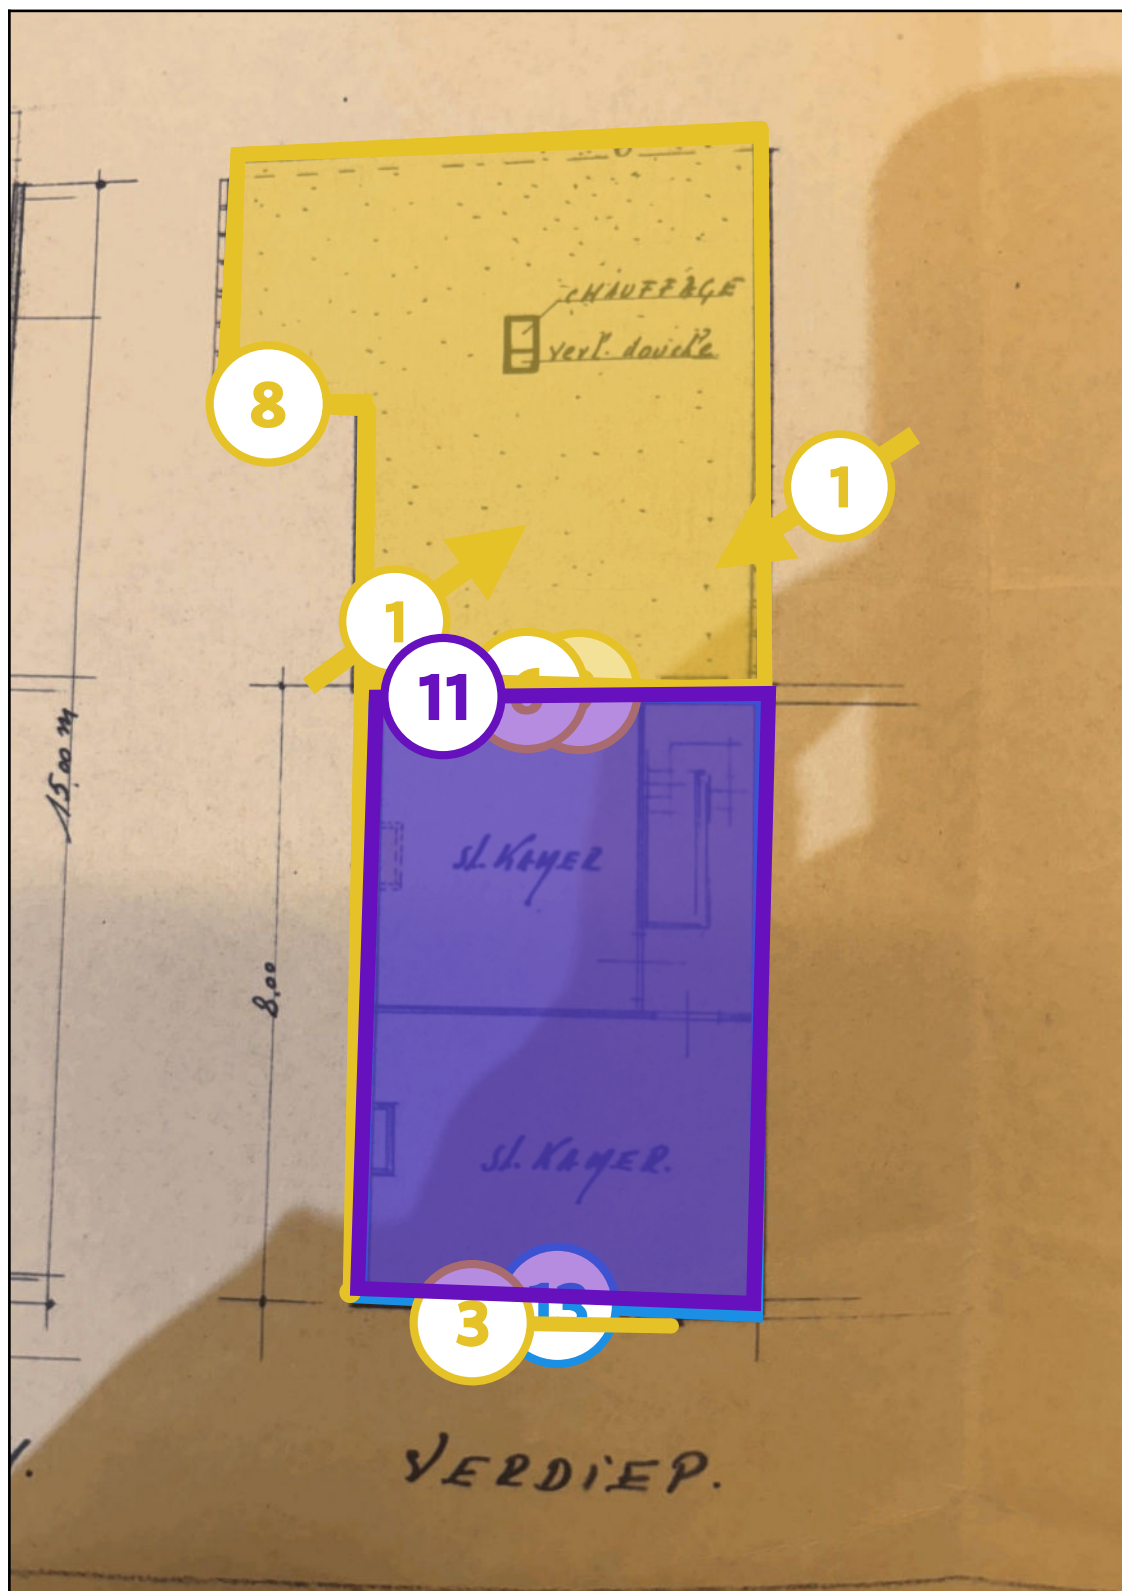
Plan 1.2: Verdieping

1. Cement Rookafvoer	Asbestmateriaal	Zorgvuldig beheren
3. Mastiek ramen	Asbestmateriaal	Zorgvuldig beheren
6. Roofing plat dak	Asbestmateriaal	Zorgvuldig beheren
8. Deksteen	Asbestmateriaal	Zorgvuldig beheren
9. Gevel leien	Asbestmateriaal	Zorgvuldig beheren
11. Valsplafonds	Advies	-
13. Pleisterwerk muren	Geen asbest	-

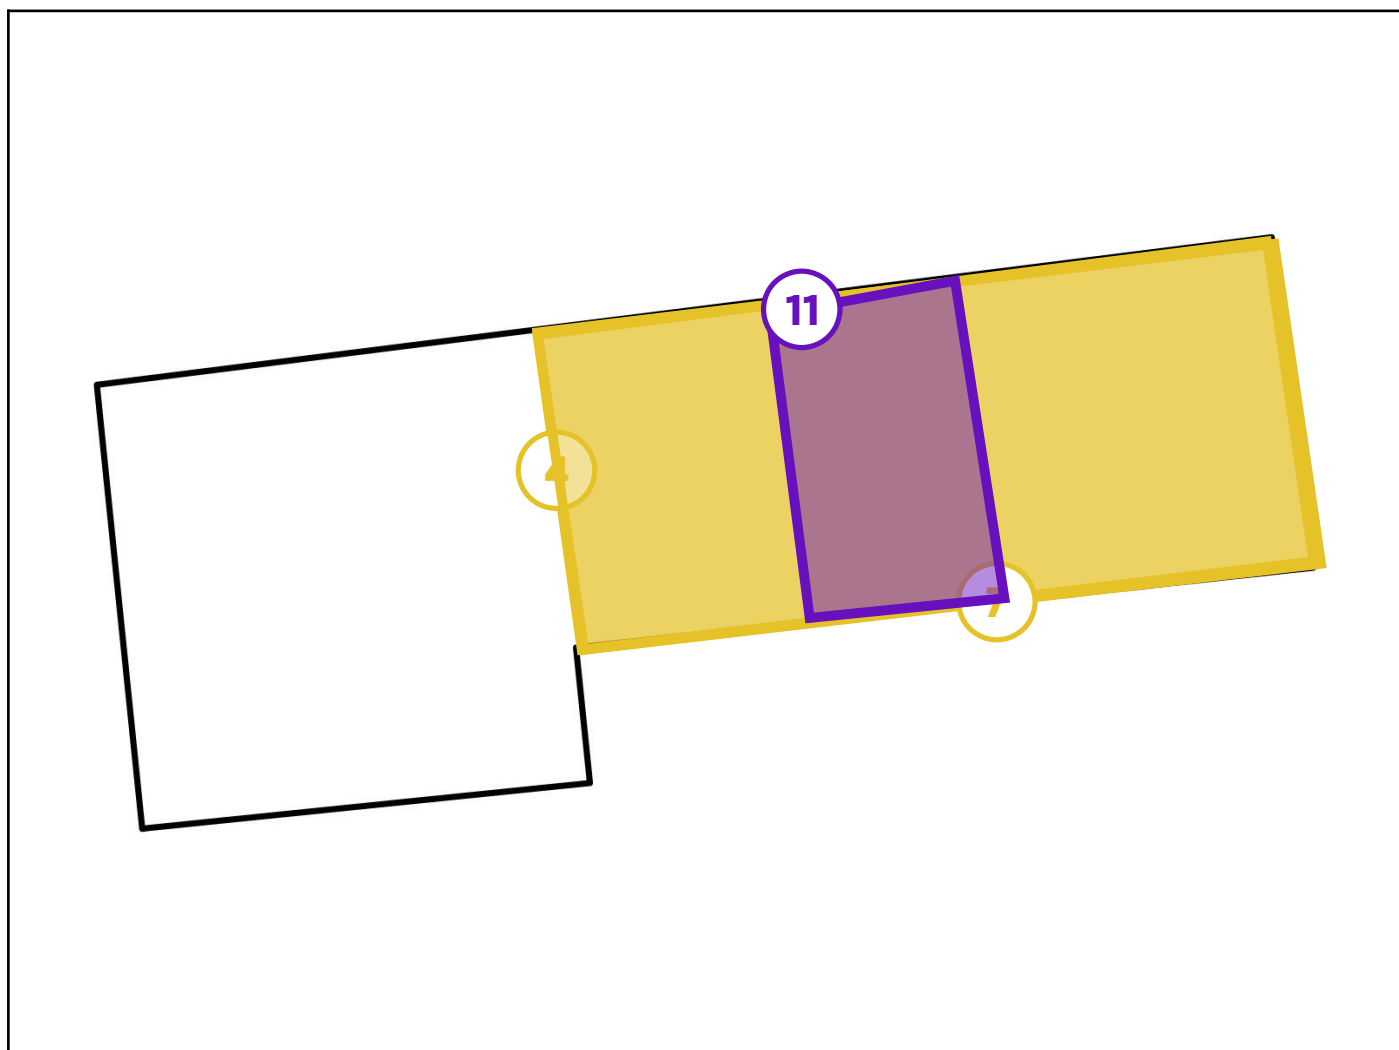
Plan 1.3: Zolder

Beschrijving	Type	Actie
4. Vloerzeil zolder	Asbestmateriaal	Zorgvuldig beheren
7. Onderdak schuindak	Asbestmateriaal	Zorgvuldig beheren
11. Valsplafonds	Advies	-
