# Asbestinventarisatetest

Akkerdonckstraat 25, 2150 Antwerpen

Attestnummer : 20250828-000406.000

Uitgegeven op : 28.08.2025

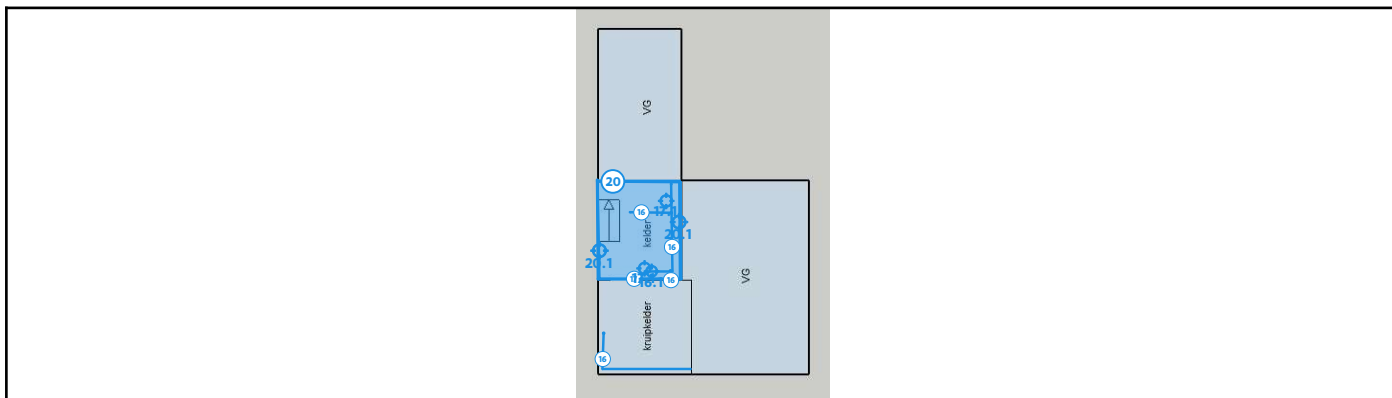
## Plan 1.1: grondplan kelder

Beschrijving	Type	Actie
16. Bitumineuze mantel cv-buizen	Geen asbest	-
16.1 Code: 6020239160 Bit. Mantel cv-buis	Puntmonster	-
17. plafond kelder	Geen asbest	-
17.1 Code: 6020239161 Plafond kelder	Mengmonster	-
20. bezetting kelder	Geen asbest	-
20.1 Code: 6020239162 Bezetting kelder	Mengmonster	-

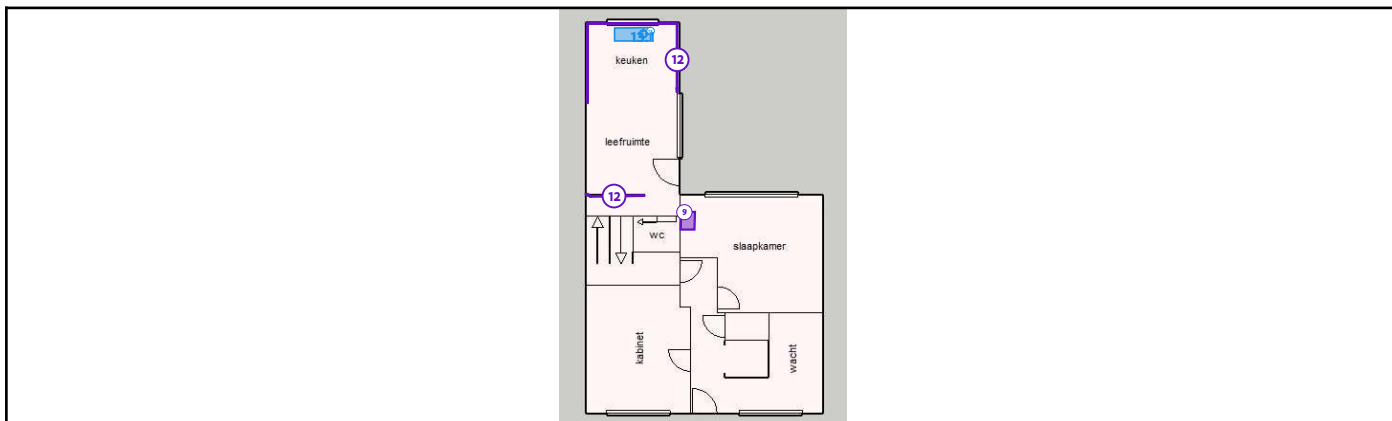
## Plan 1.2: grondplan gelijkvloers

Beschrijving	Type	Actie
9. anti-bonsplaat spoeltafel slaapkamer gelijkvloers	Advies	-
12. tegellijm	Advies	-
13. anti-bonsplaat spoeltafel keuken	Geen asbest	-
13.1 Code: 6020239247 Anti bonsplaat	Puntmonster	-

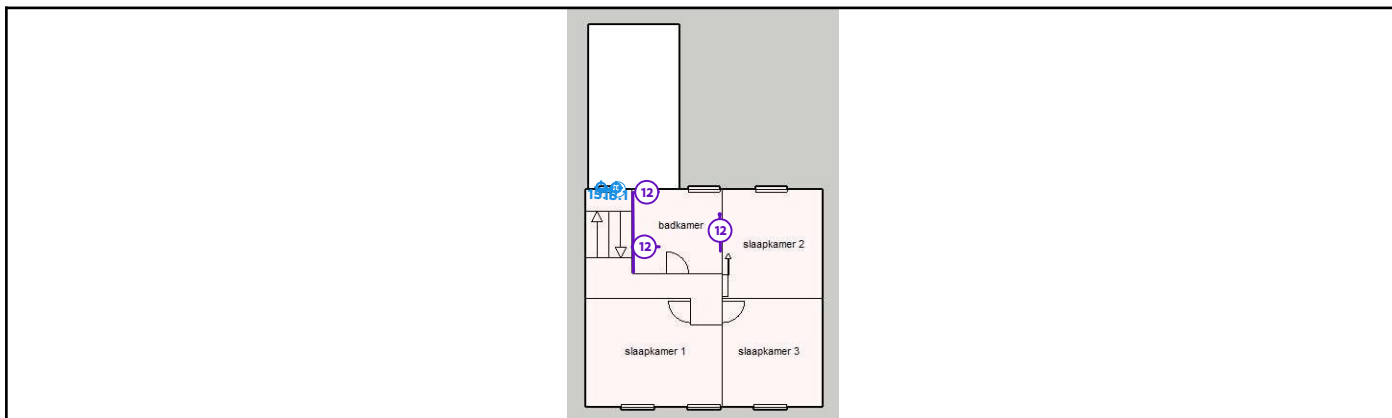
## Plan 1.3: grondplan verdieping

Beschrijving	Type	Actie
12. tegellijm	Advies	-
15. mastiek buitenschrijnwerk	Geen asbest	-
15.1 Code: 6020239249 Mastiek	Mengmonster	-

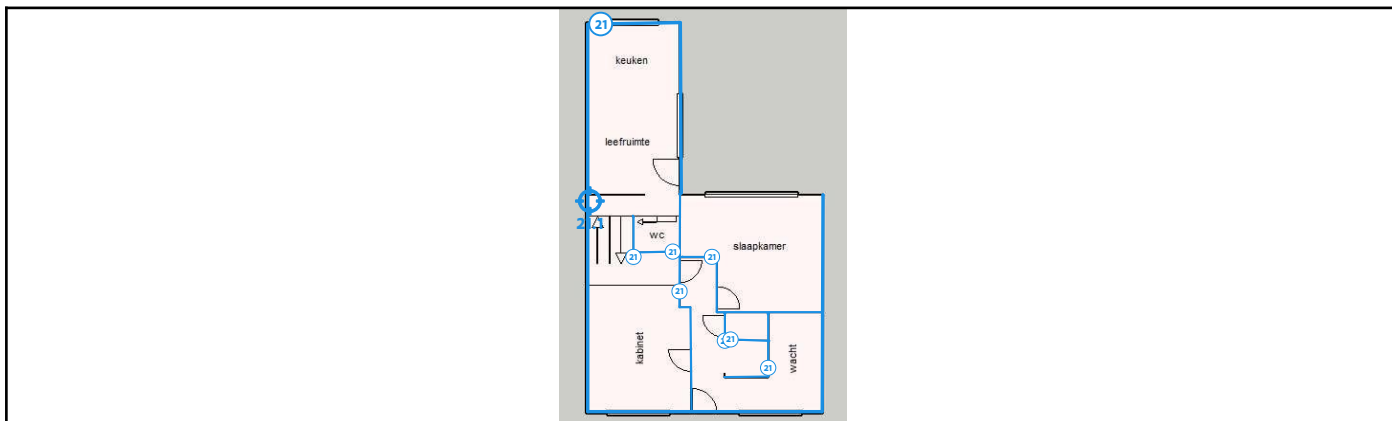
## Plan 1.6: gipsplan gelijkvloers

Beschrijving	Type	Actie
21. gips wanden	Geen asbest	-
21.1 Code: 6020239159 Gips wand	Mengmonster	-

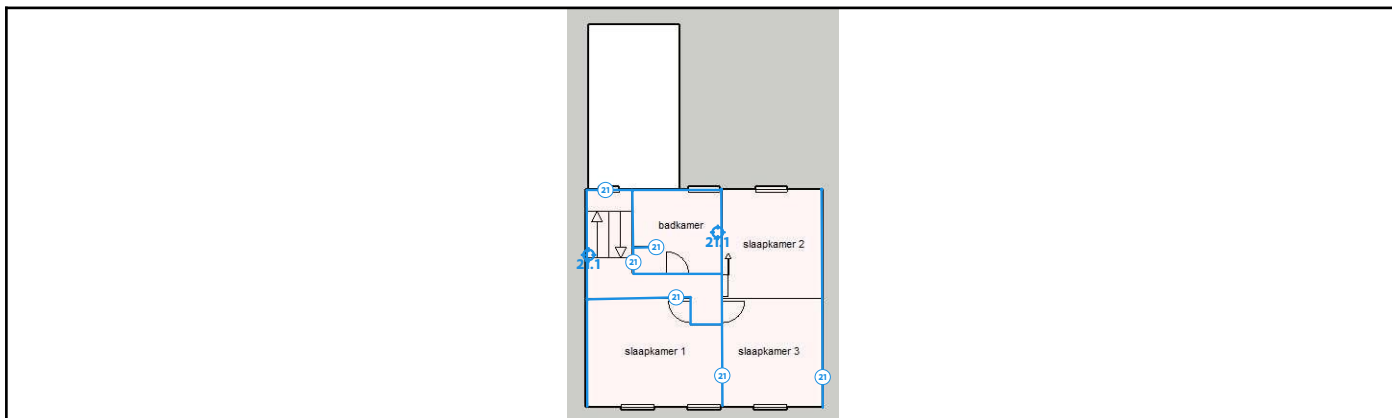
## Plan 1.7: gipsplan verdieping

Beschrijving	Type	Actie
21. gips wanden	Geen asbest	-
21.1 Code: 6020239159 Gips wand	Mengmonster	-

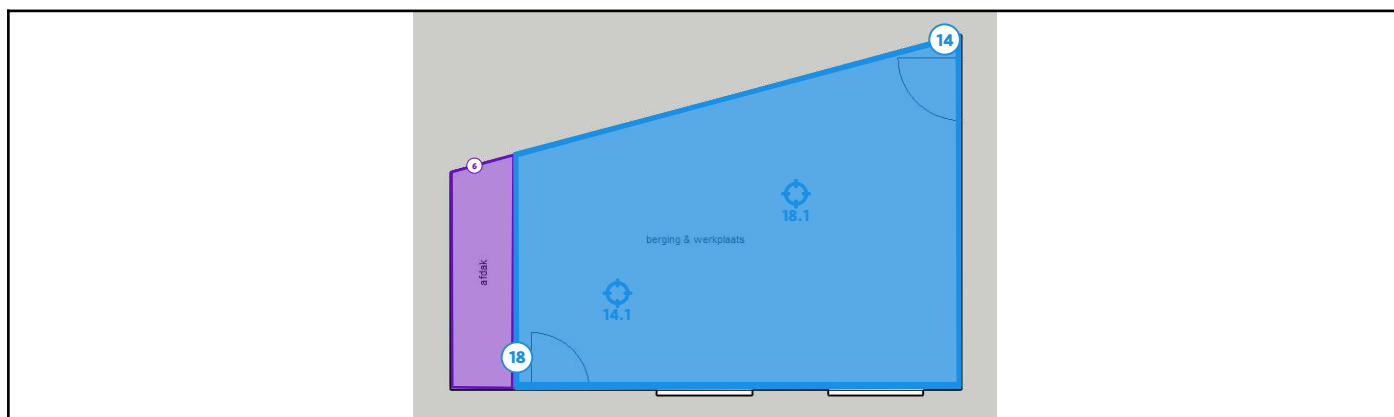
## Plan 2.1: grondplan tuinberging

Beschrijving	Type	Actie
6. afdak tuinberging	Advies	-
14. houtvezelcement plat dak berging	Geen asbest	-
14.1 Code: 6020239246 Heraclith	Puntmonster	-
18. roofing tuinberging	Geen asbest	-
18.1 Code: 6020239244 Roofing berging	Puntmonster	-

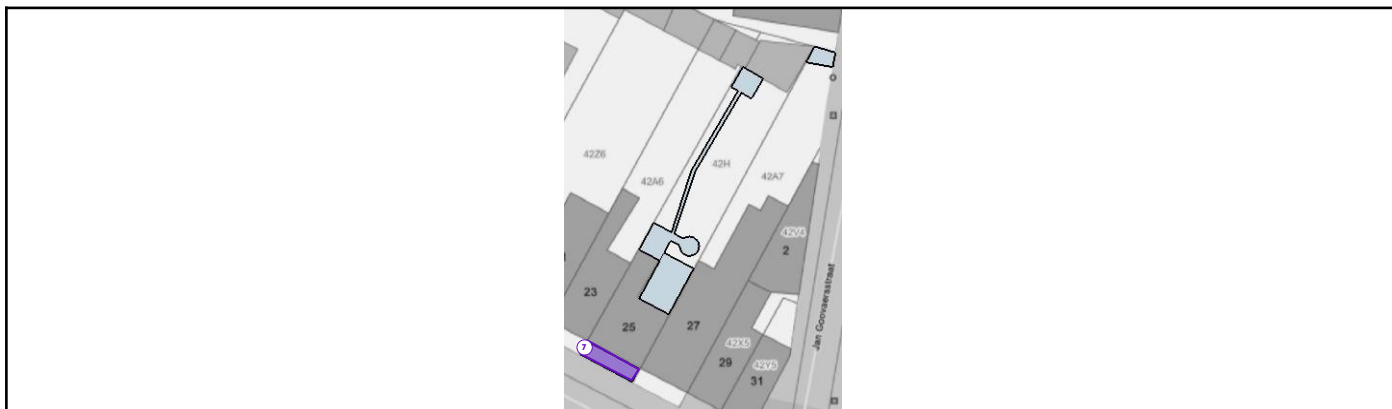
## Plan 3.1: terrein verharding

Beschrijving	Type	Actie
7. verharding straatzijde	Advies	-

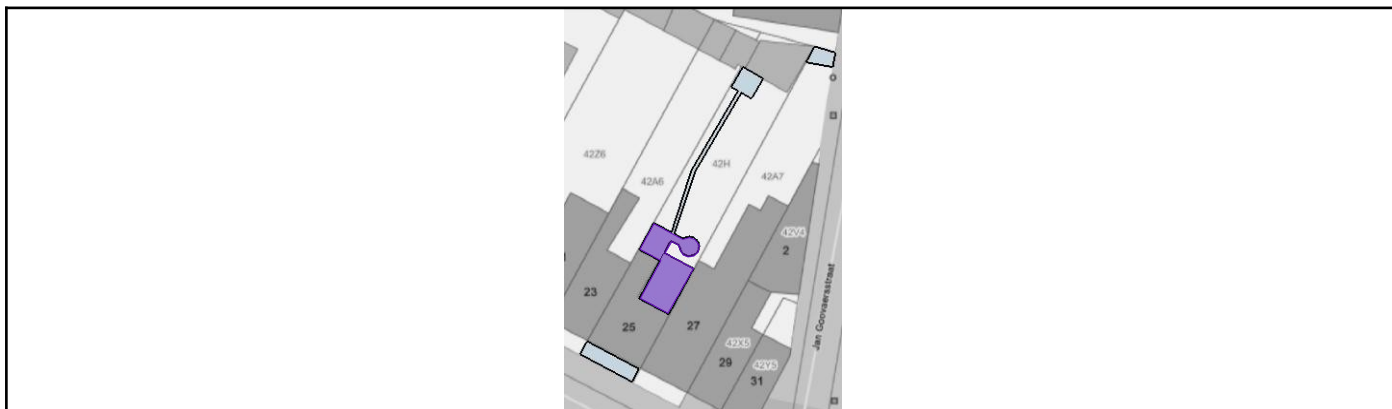
## Plan 4.1: terrein verharding

Beschrijving	Type	Actie
10. verharding terrassen	Advies	-

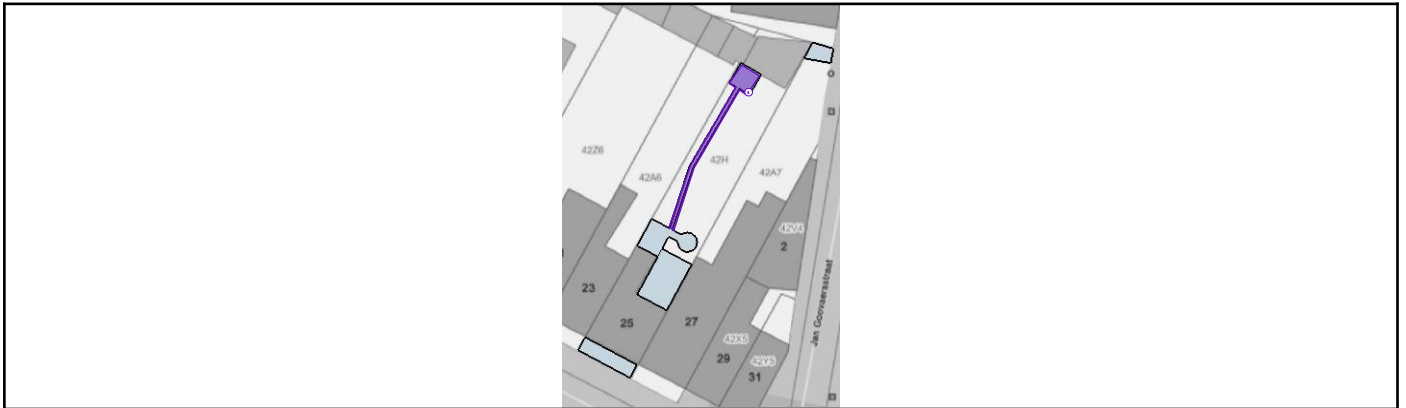
## Plan 5.1: terrein verharding

Beschrijving	Type	Actie
8. verharding tuin	Advies	-

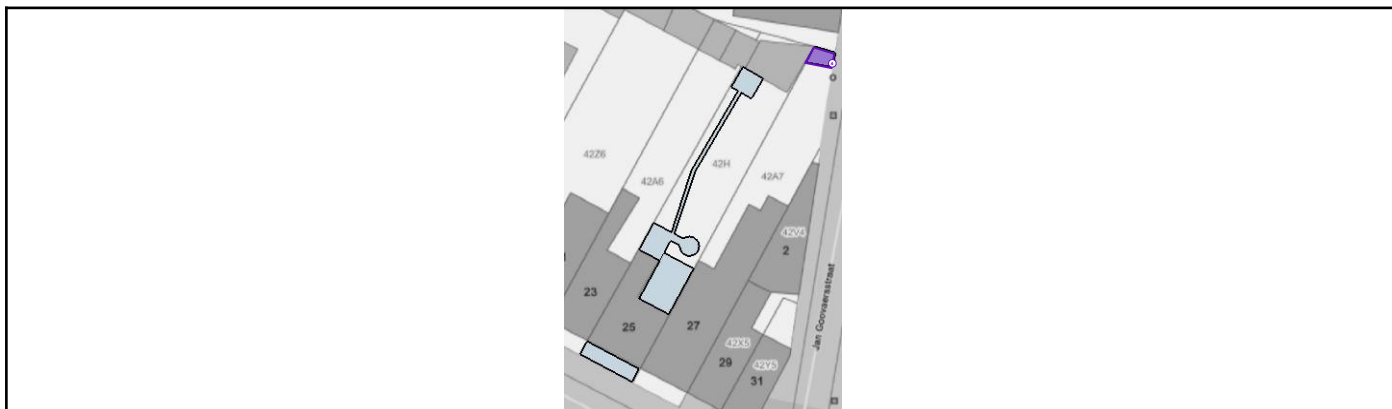
## Plan 6.1: terrein verharding

Beschrijving	Type	Actie
4. verharding tuinberging	Advies	-

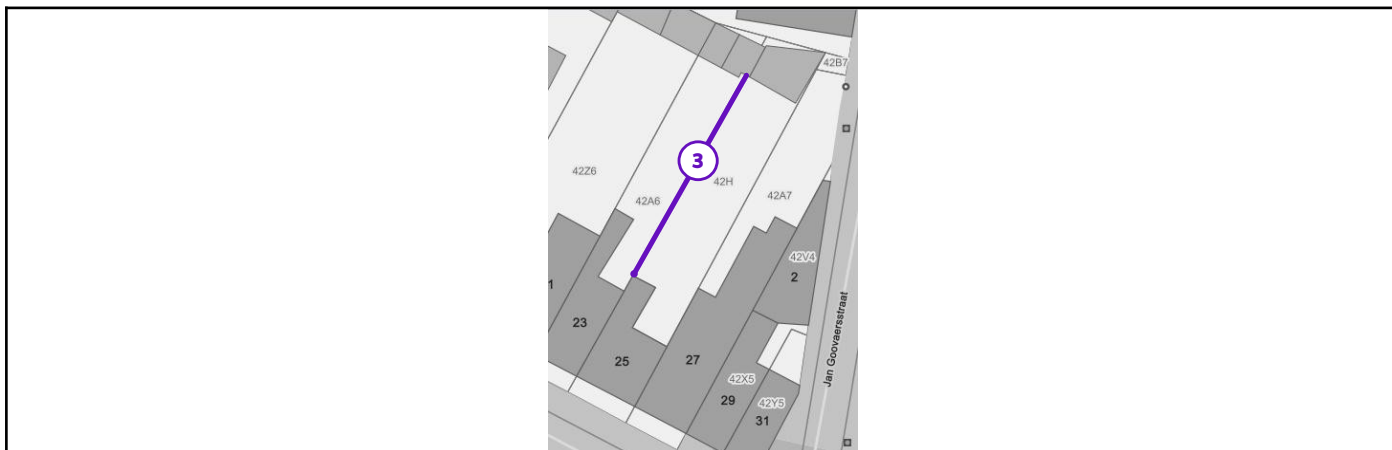
## Plan 7.1: terrein

Beschrijving	Type	Actie
3. tuinafsluiting links	Advies	-

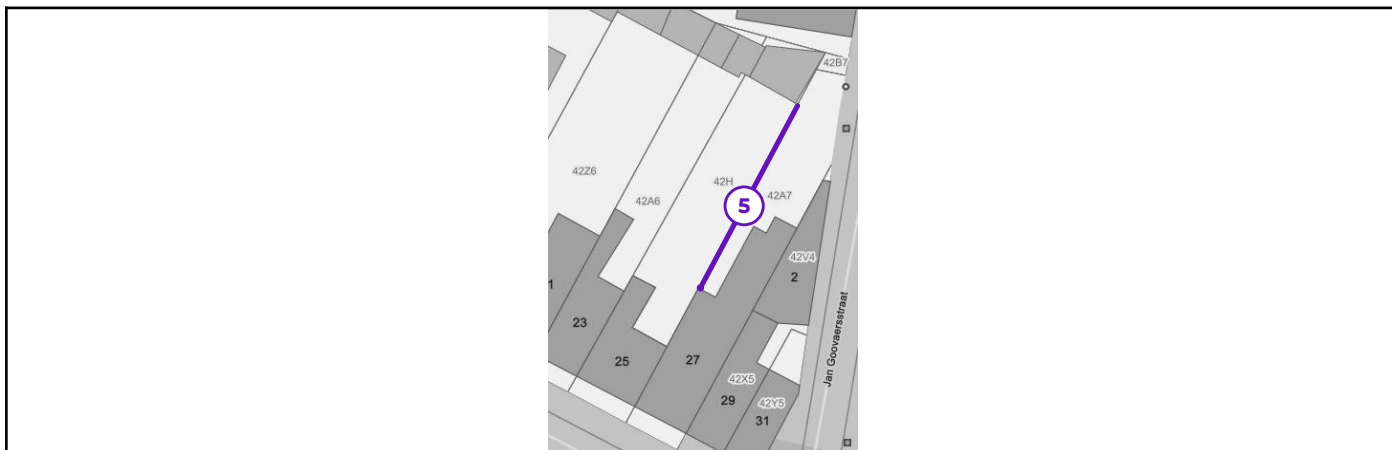
## Plan 8.1: terrein

Beschrijving	Type	Actie
5. tuinafsluiting rechts	Advies	-
