Asbestinventarisatetest

Liersesteenweg 89/1, 2640 Mortsel

Attestnummer : 20250902-000391.000

Uitgegeven op : 02.09.2025

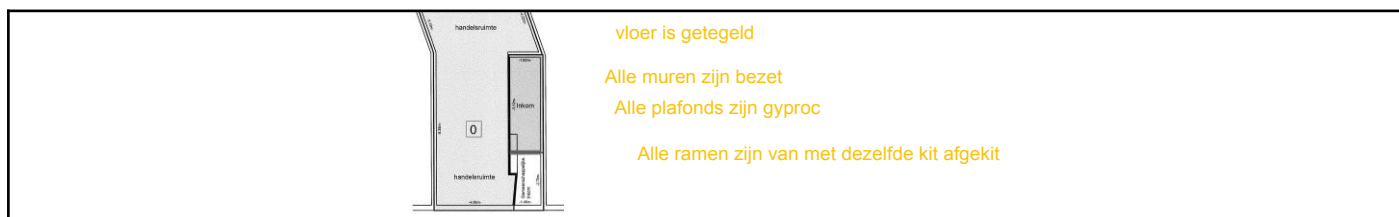
Plan 1.3: Plan gelijkvloers

Beschrijving	Type	Actie
5. Alle plafonds bestaande uit voorzetpanelen (gyproc)	Advies	-
7. Vloer is nagekeken.	Advies	-
8. Kit aan de ramen	Advies	-
15. Pleisterwerk wanden	Geen asbest	-

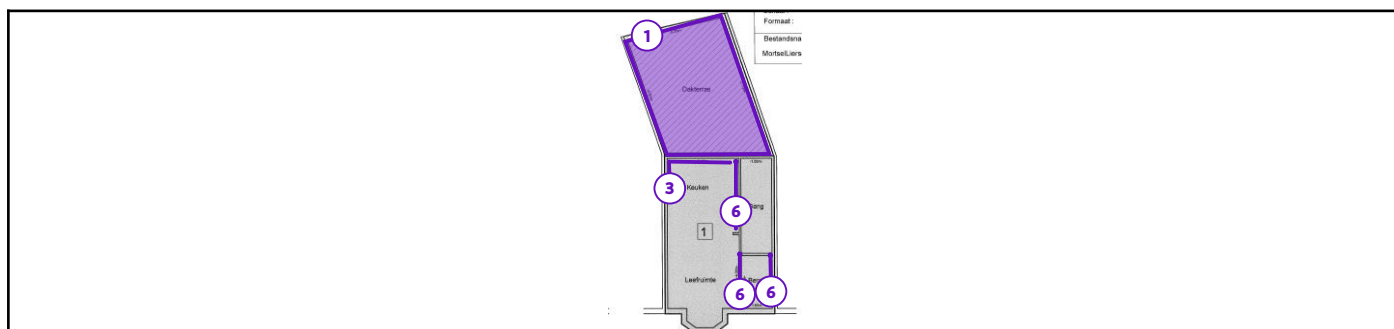
Plan 1.5: Plan eerste verdieping

Beschrijving	Type	Actie
1. Dak onder terras (beperking)	Beperking	-
3. Faiencetegels keuken	Advies	-
6. Enkele muren bestaande uit voorzetpanelen (gyproc).	Advies	-

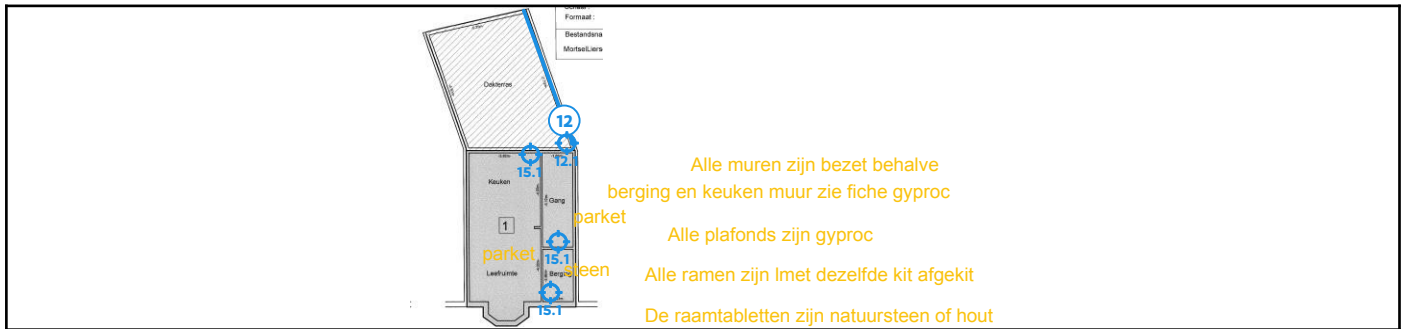
Plan 1.6: Plan eerste verdieping

Beschrijving	Type	Actie
4. Raamtabletten zijn natuursteen of hout	Advies	-
5. Alle plafonds bestaande uit voorzetpanelen (gyproc)	Advies	-
7. Vloer is nagekeken.	Advies	-
8. Kit aan de ramen	Advies	-
12. Zijgevel met leien	Geen asbest	-
12.1 Code: S03	Puntmonster	-
15. Pleisterwerk wanden	Geen asbest	-
15.1 Code: S01	Mengmonster	-

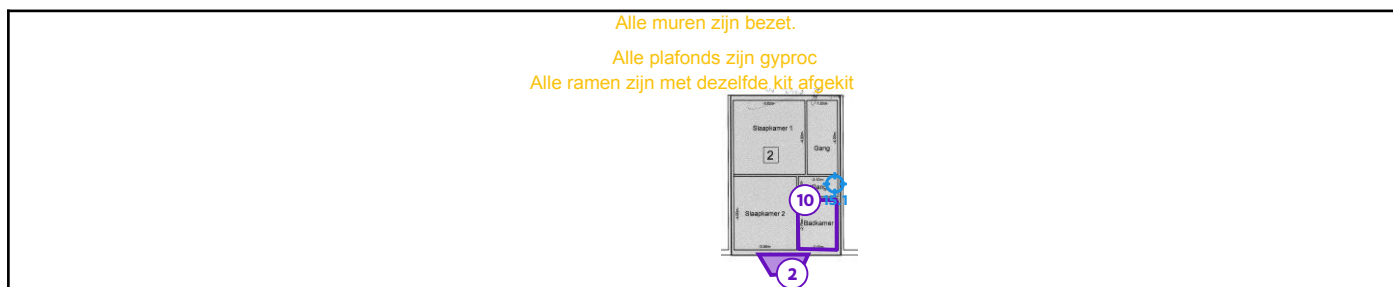
Plan 1.7: Plan 2de verdieping

Beschrijving	Type	Actie
2. Hoofddak en dak erker(beperking)	Beperking	-
5. Alle plafonds bestaande uit voorzetpanelen (gyproc)	Advies	-
8. Kit aan de ramen	Advies	-
10. Faiencetegels badkamer	Advies	-
15. Pleisterwerk wanden	Geen asbest	-
15.1 Code: S01	Mengmonster	-

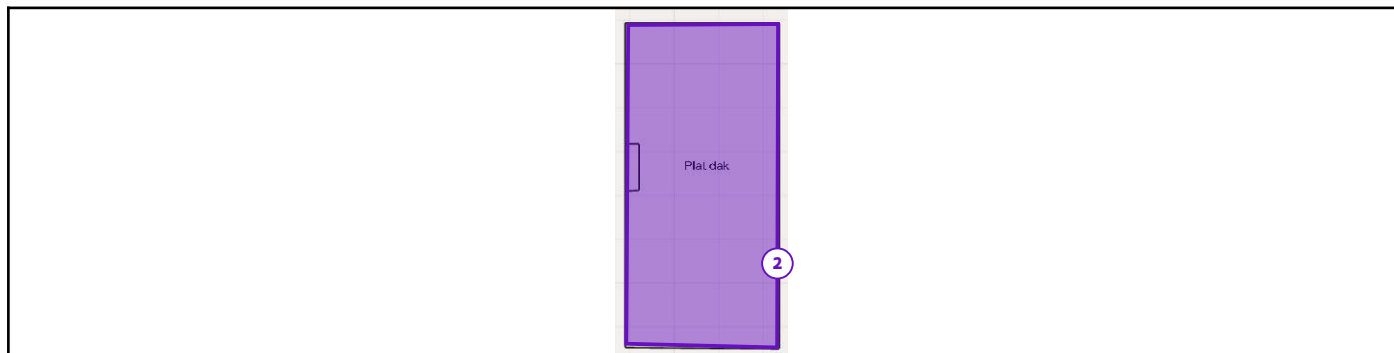
Plan 1.9: Plan dak

Beschrijving	Type	Actie
2. Hoofddak en dak erker(beperking)	Beperking	-
