Asbestinventarisatetest

Kardinaal Sterckxstraat 43, 2530 Boechout

Attestnummer : 20260216-000031.000

Asbestveilig (maar mogelijk niet asbestvrij)

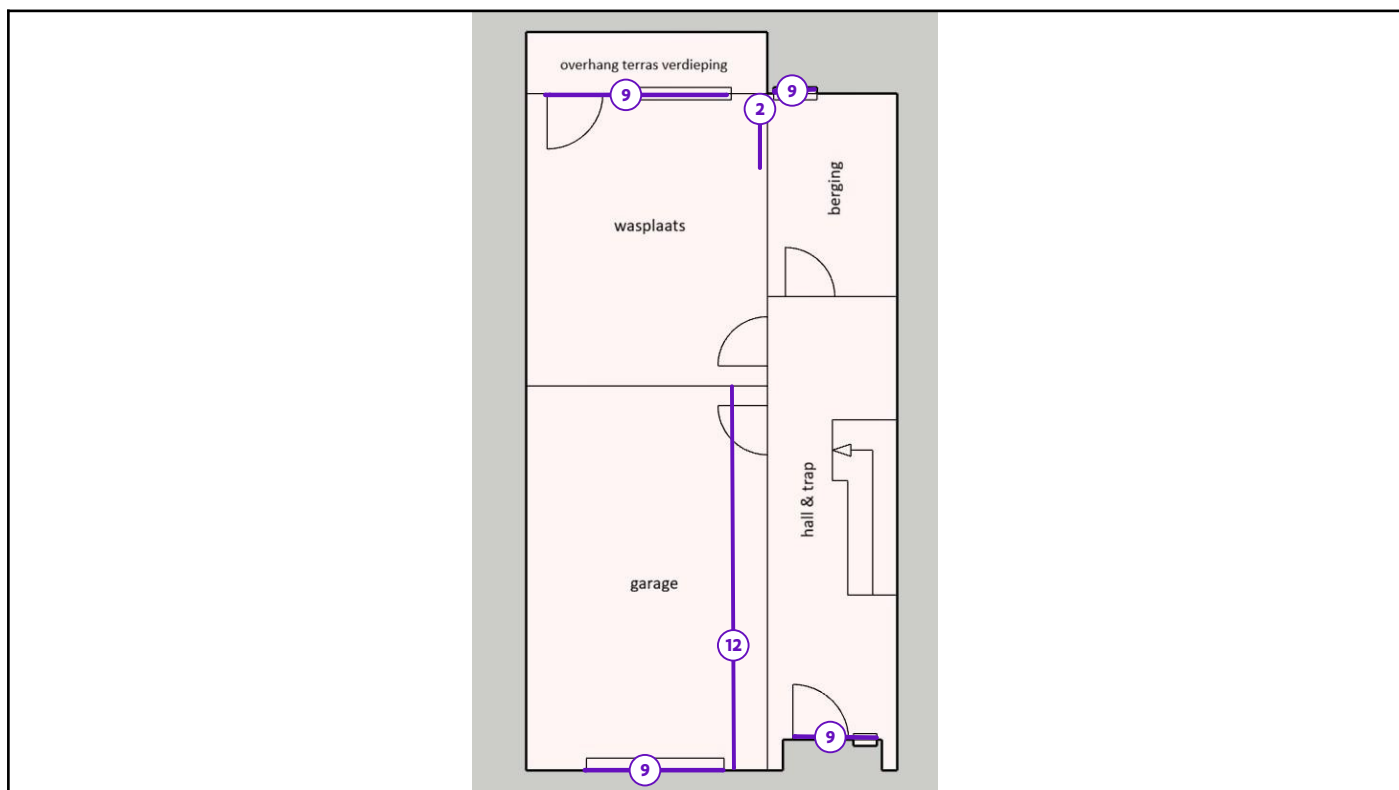
Plan 1.2: grondplan gelijkvloers

Beschrijving	Type	Actie
2. tegellijm	Advies	-
9. mastiek buitenschrijnwerk	Overige ruimte of materiaal	-
12. leidingisolatie	Overige ruimte of materiaal	-

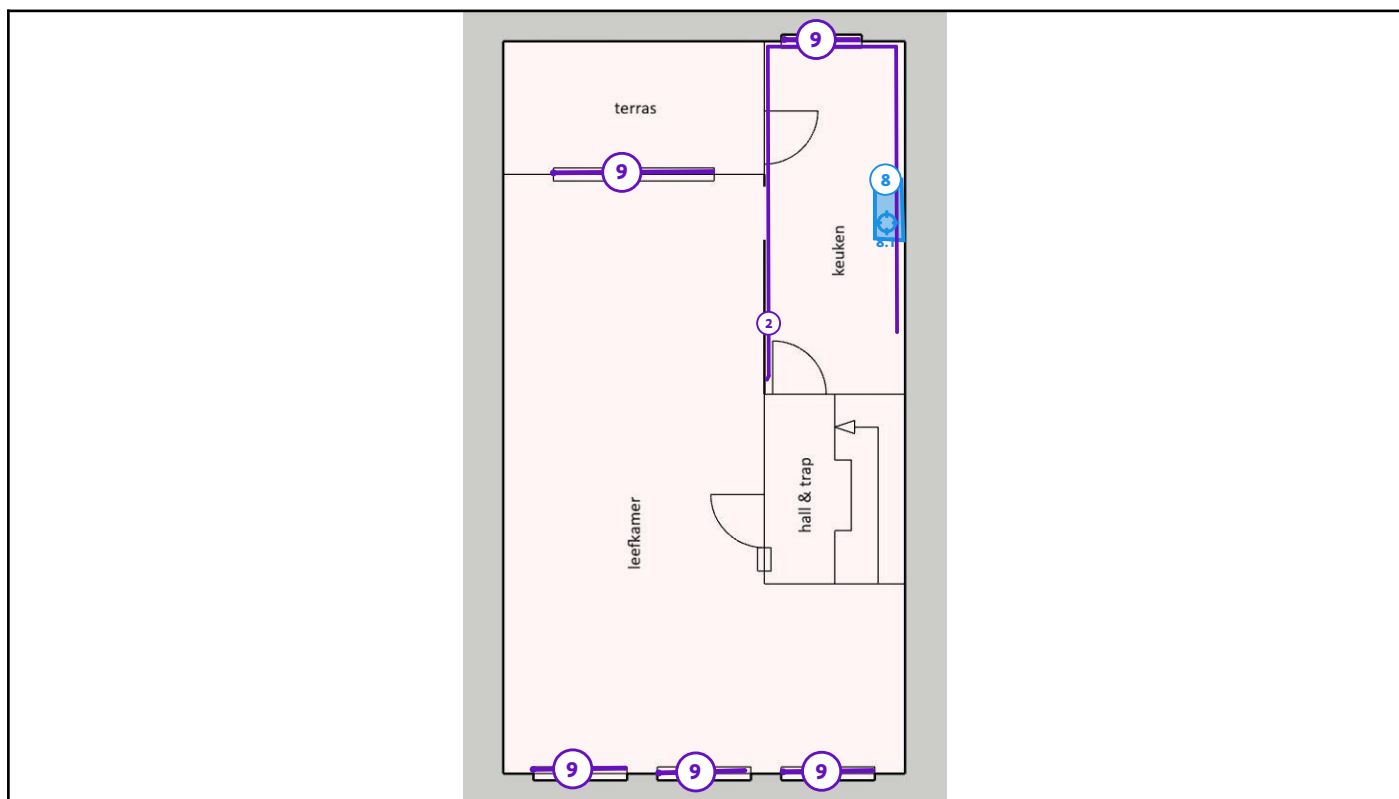
Plan 1.3: grondplan verdieping 1

Beschrijving	Type	Actie
2. tegellijm	Advies	-
8. anti-bonsplaat spoeltafel	Geen asbest	-
8.1 Code: 6020353787 Anti-bonsplaat	Puntmonster	-
9. mastiek buitenschrijnwerk	Overige ruimte of materiaal	-

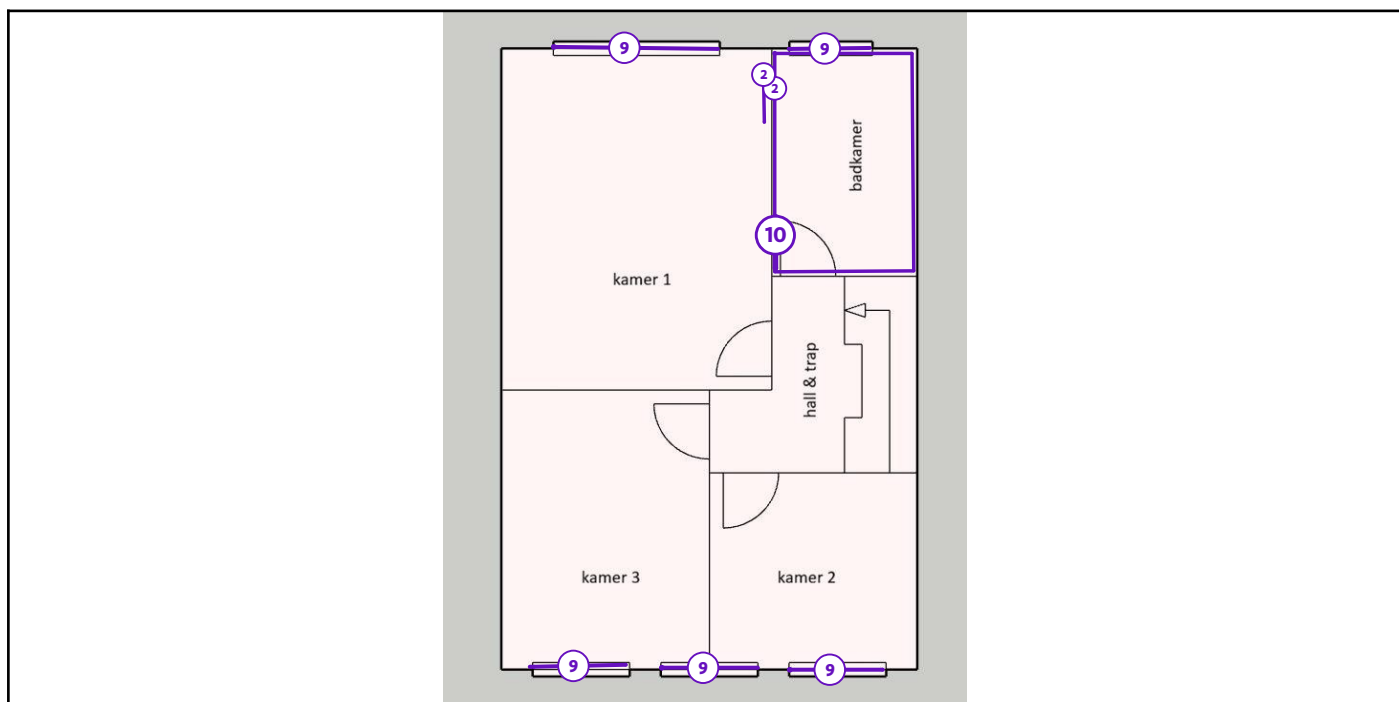
Plan 1.4: grondplan verdieping 2

Beschrijving	Type	Actie
2. tegellijm	Advies	-
9. mastiek buitenschrijnwerk	Overige ruimte of materiaal	-
10. CV-ketel & pakkingen	Overige ruimte of materiaal	-

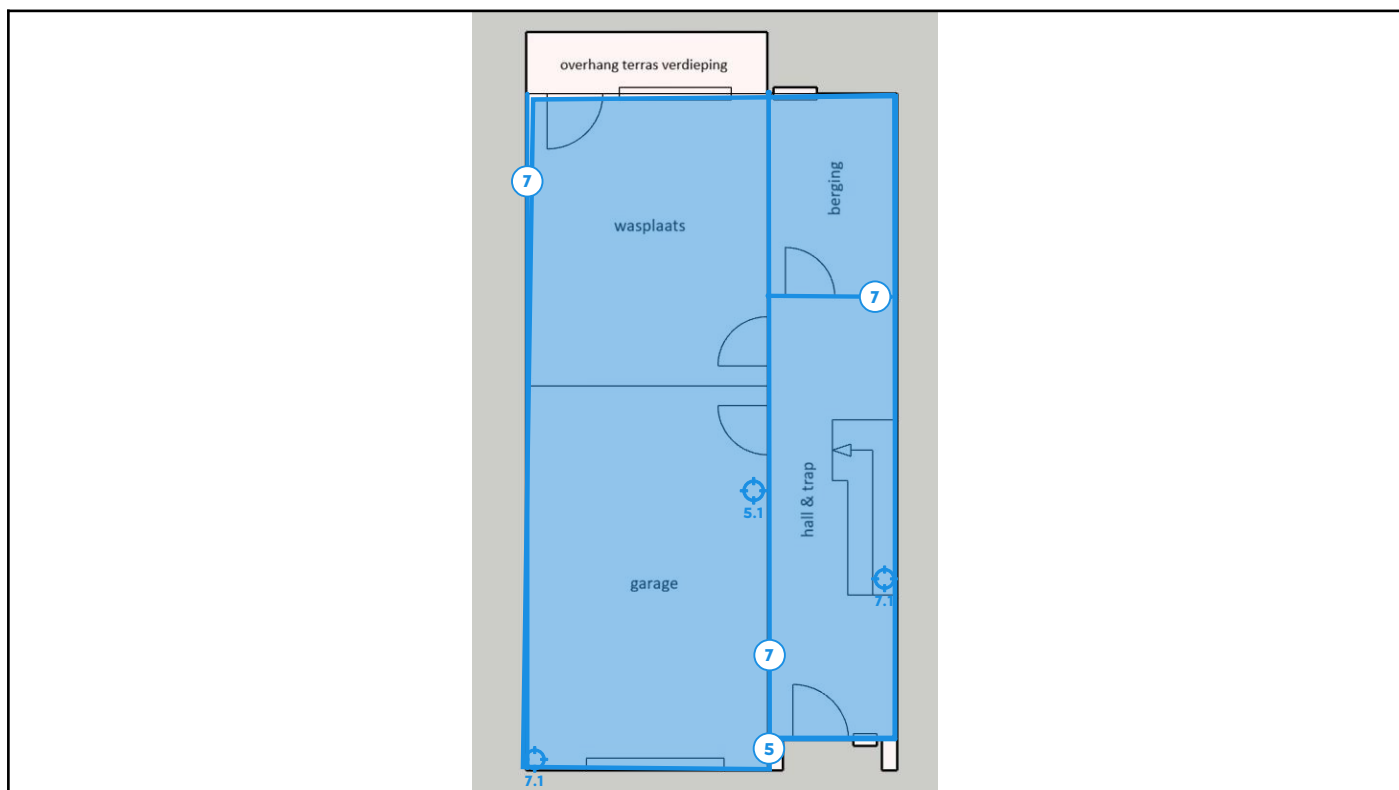
Plan 1.5: gipsplan gelijkvloers

Beschrijving	Type	Actie
5. gips plafonds	Geen asbest	-
5.1 Code: 6020353785 Gips plafond	Mengmonster	-
7. gips wanden	Geen asbest	-
7.1 Code: 6020353786 Gips wand	Mengmonster	-

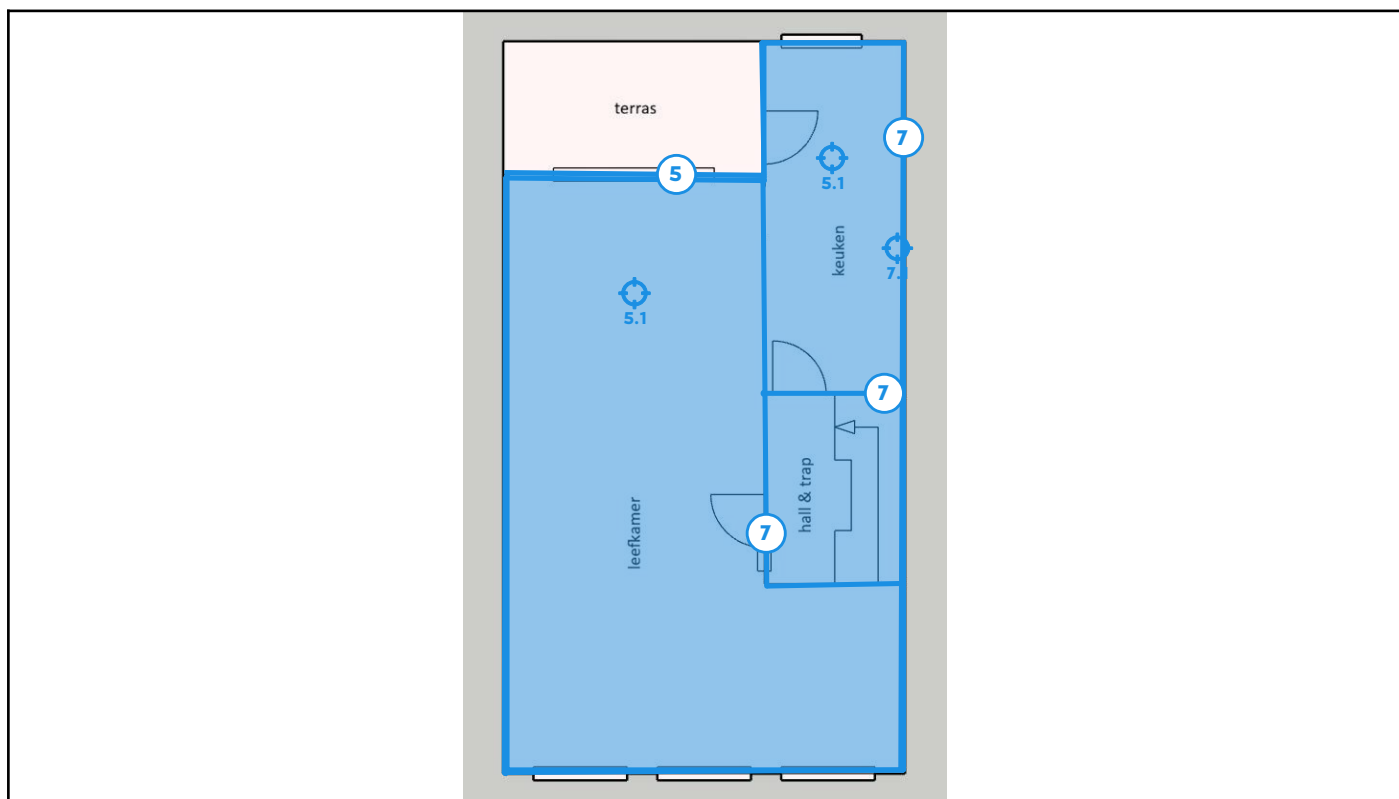
Plan 1.6: gipsplan verdieping 1

Beschrijving	Type	Actie
5. gips plafonds	Geen asbest	-
5.1 Code: 6020353785 Gips plafond	Mengmonster	-
7. gips wanden	Geen asbest	-
7.1 Code: 6020353786 Gips wand	Mengmonster	-

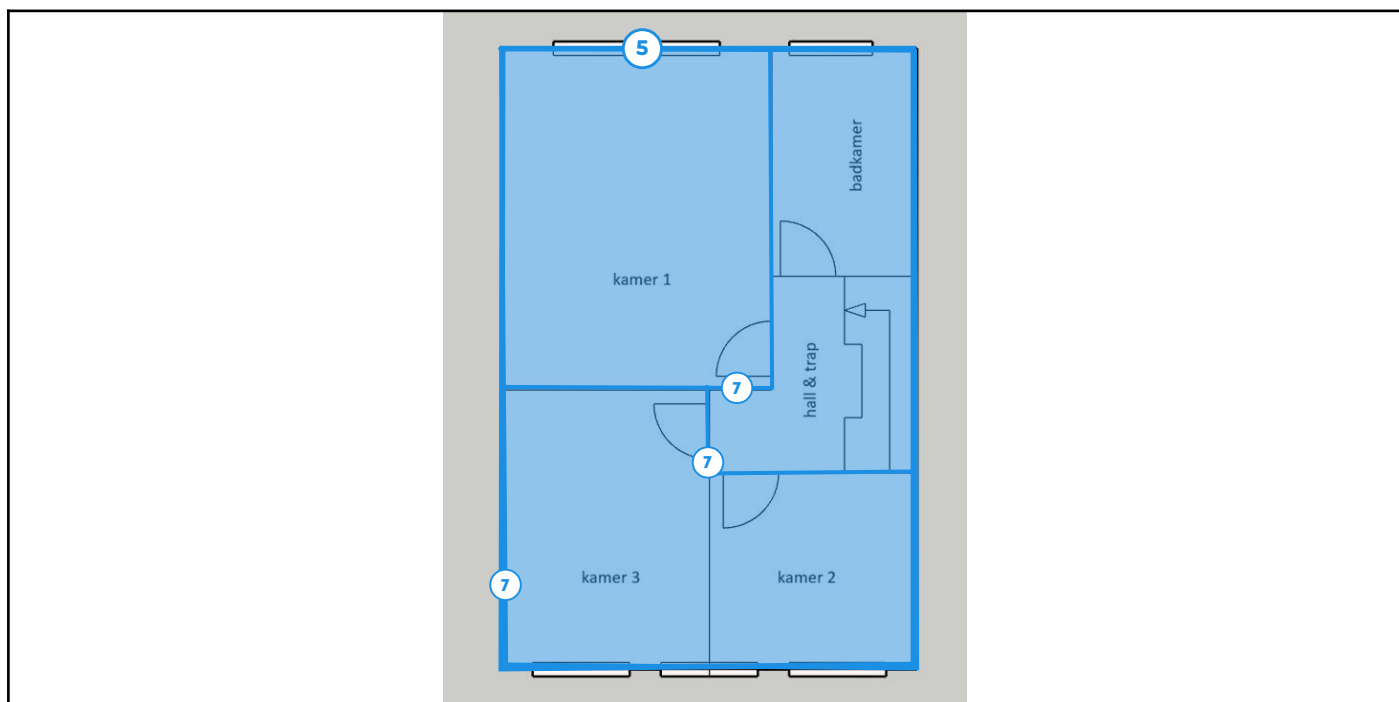
Plan 1.7: gipsplan verdieping 2

Beschrijving	Type	Actie
5. gips plafonds	Geen asbest	-
7. gips wanden	Geen asbest	-

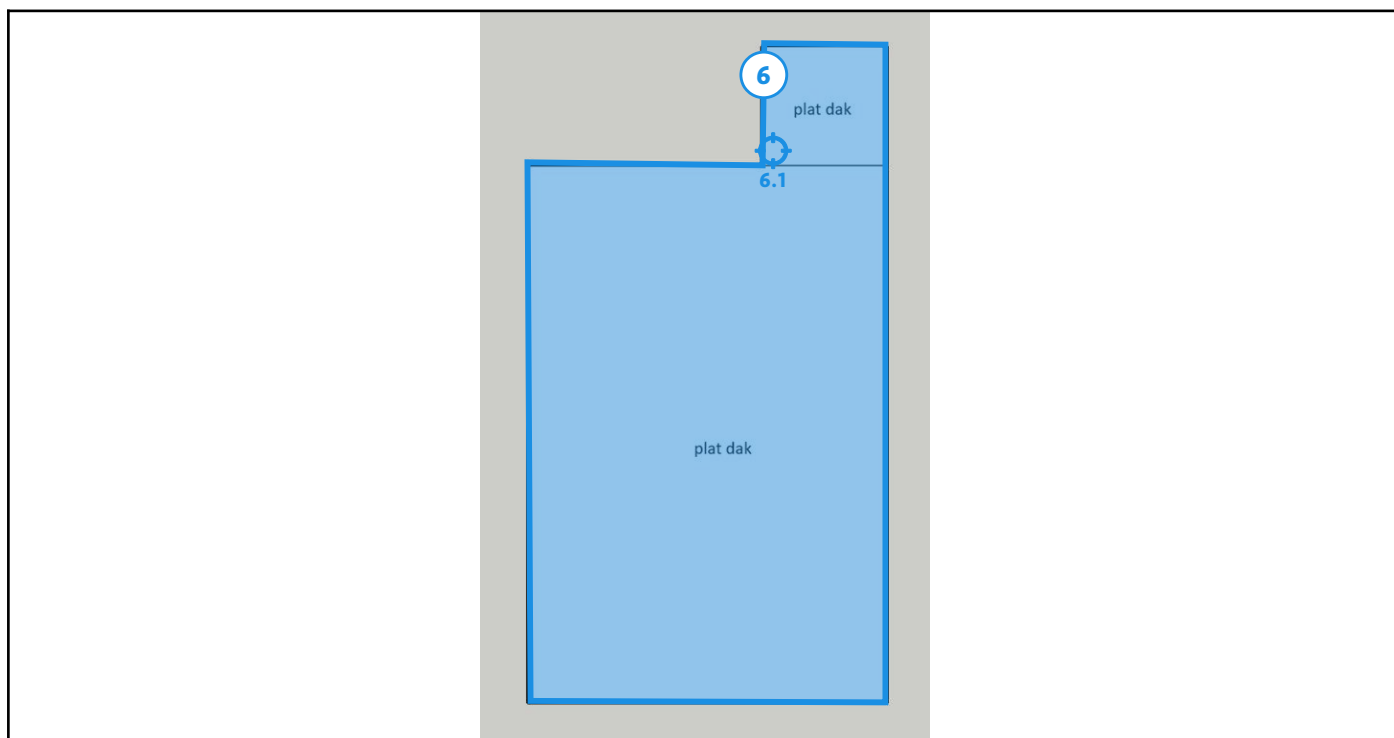
Plan 1.8: dakplan

Beschrijving	Type	Actie
6. roofing	Geen asbest	-
6.1 Code: 6020353784 Roofing	Puntmonster	-

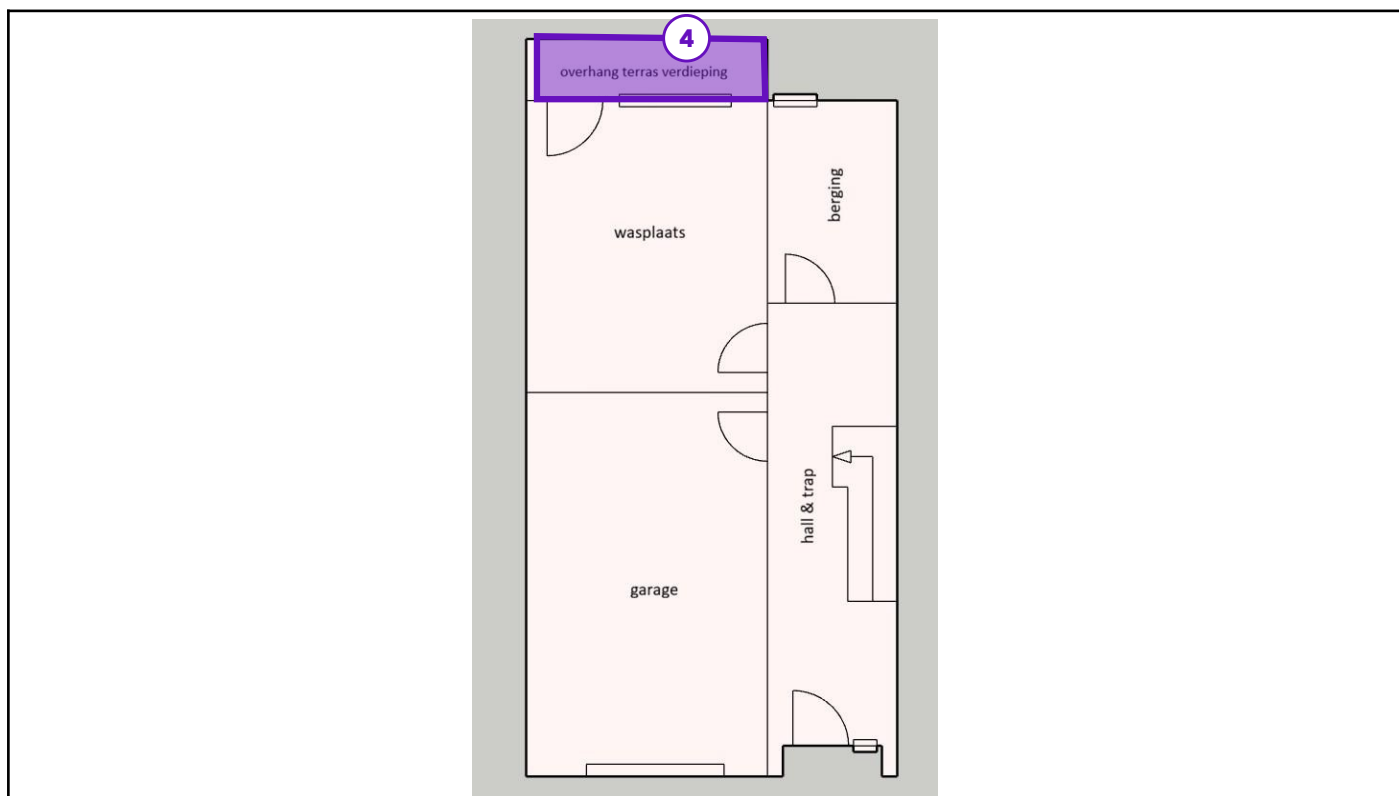
Plan 2.1: grondplan gelijkvloers

Beschrijving	Type	Actie
4. afdak	Advies	-

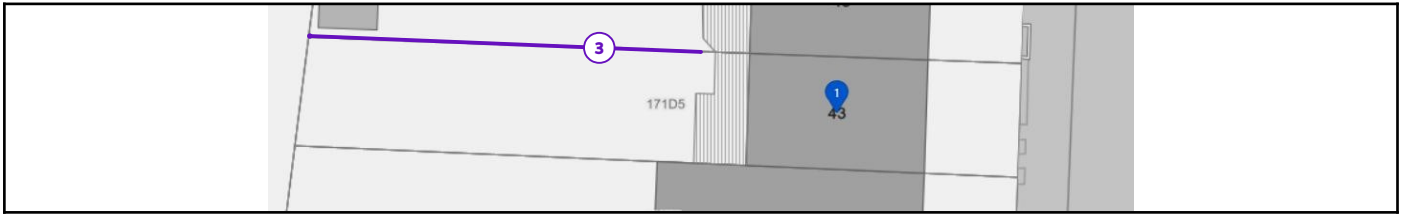
Plan 4.1: terrein

Beschrijving	Type	Actie
3. tuinmuur rechts	Advies	-
