Asbestinventarisatetest

Mussenhoevelaan 62, 2530 Boechout

Attestnummer : 20260223-000444.000

Niet-asbestveilig

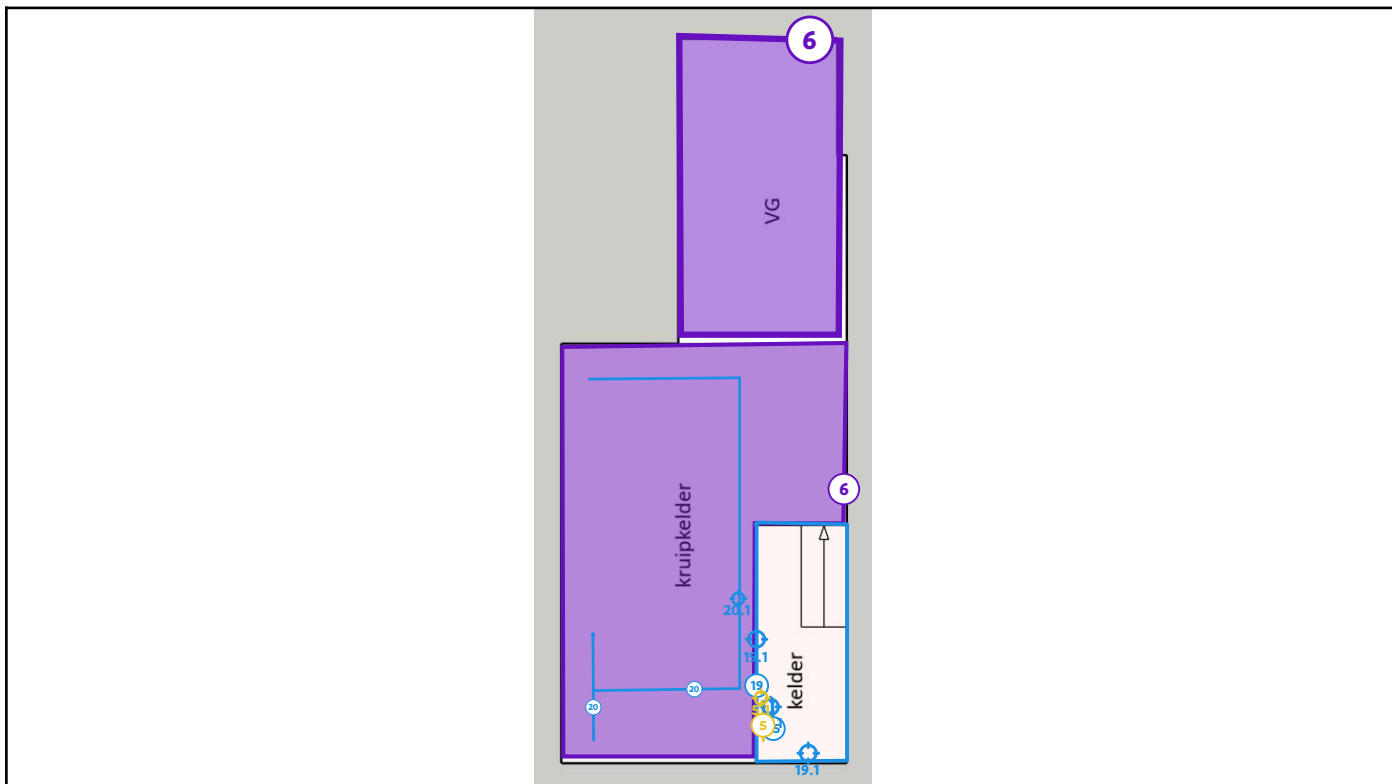
Plan 1.1: grondplan kelder

Beschrijving	Type	Actie
5. montageplaat verdeelbord electra	Asbestmateriaal	Zorgvuldig beheren
5.1 Code: 6020353633 Montageplaat electra	Puntmonster	-
6. kruipkelder	Beperking	-
15. vlamkap hoofschakelaar	Geen asbest	-
15.1 Code: 6020353634 Vlamkap hoofschakelaar electra	Puntmonster	-
19. cementbezetting kelder	Geen asbest	-
19.1 Code: 6020353632 Bezetting kelder	Mengmonster	-
20. bitumineuze mantel isolatie cv-buis - woning	Geen asbest	-
20.1 Code: 6020353635 Bitumineuze mantel cv-buis woning	Puntmonster	-

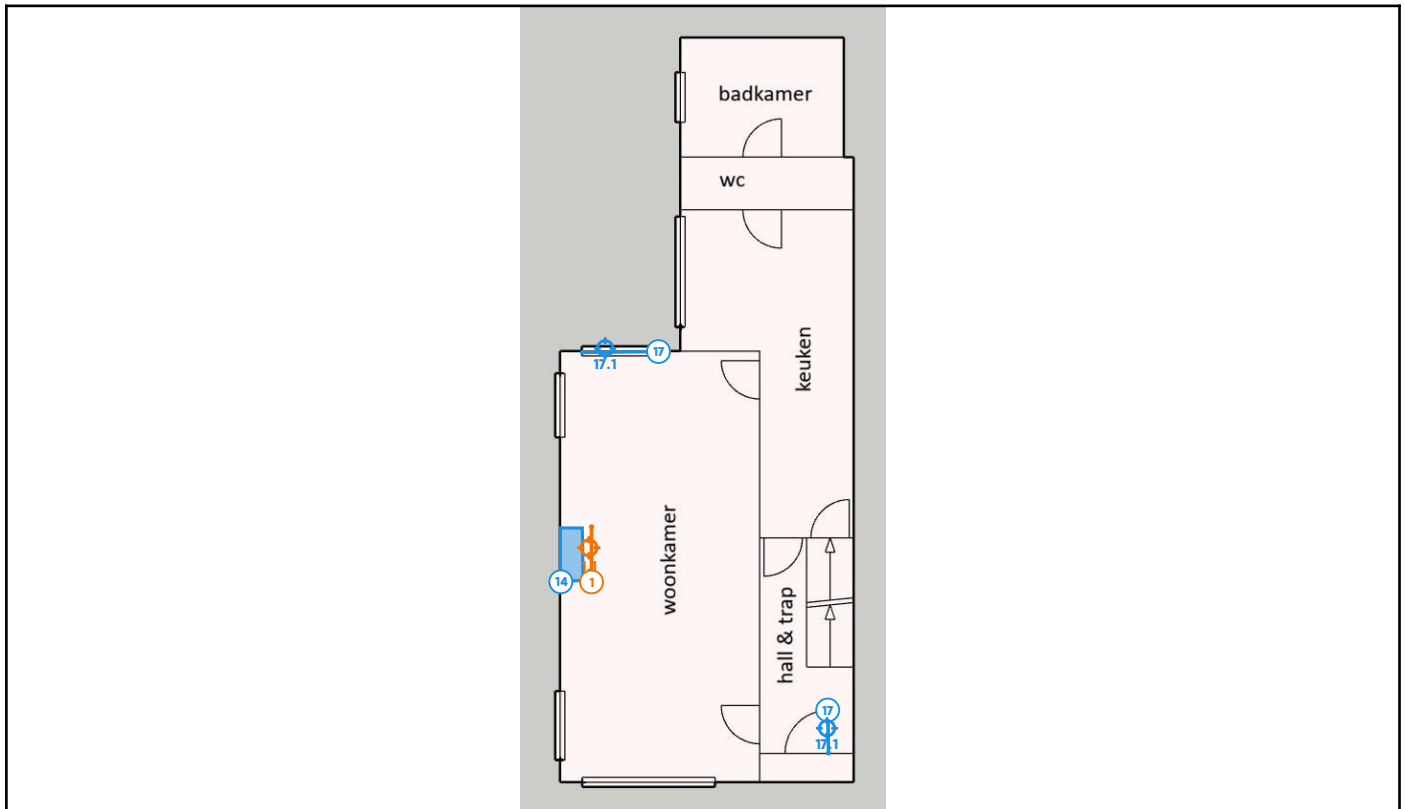
Plan 1.2: grondplan gelijkvloers

Beschrijving	Type	Actie
1. koord kachel	Asbestmateriaal	Verwijderen
1.1 Code: 6020353783 Koord kachel	Puntmonster	-
14. binnenbezetting rookkanaal	Geen asbest	-
17. mastiek buitenschrijnwerk	Geen asbest	-
17.1 Code: 6020353776 Mastiek	Mengmonster	-

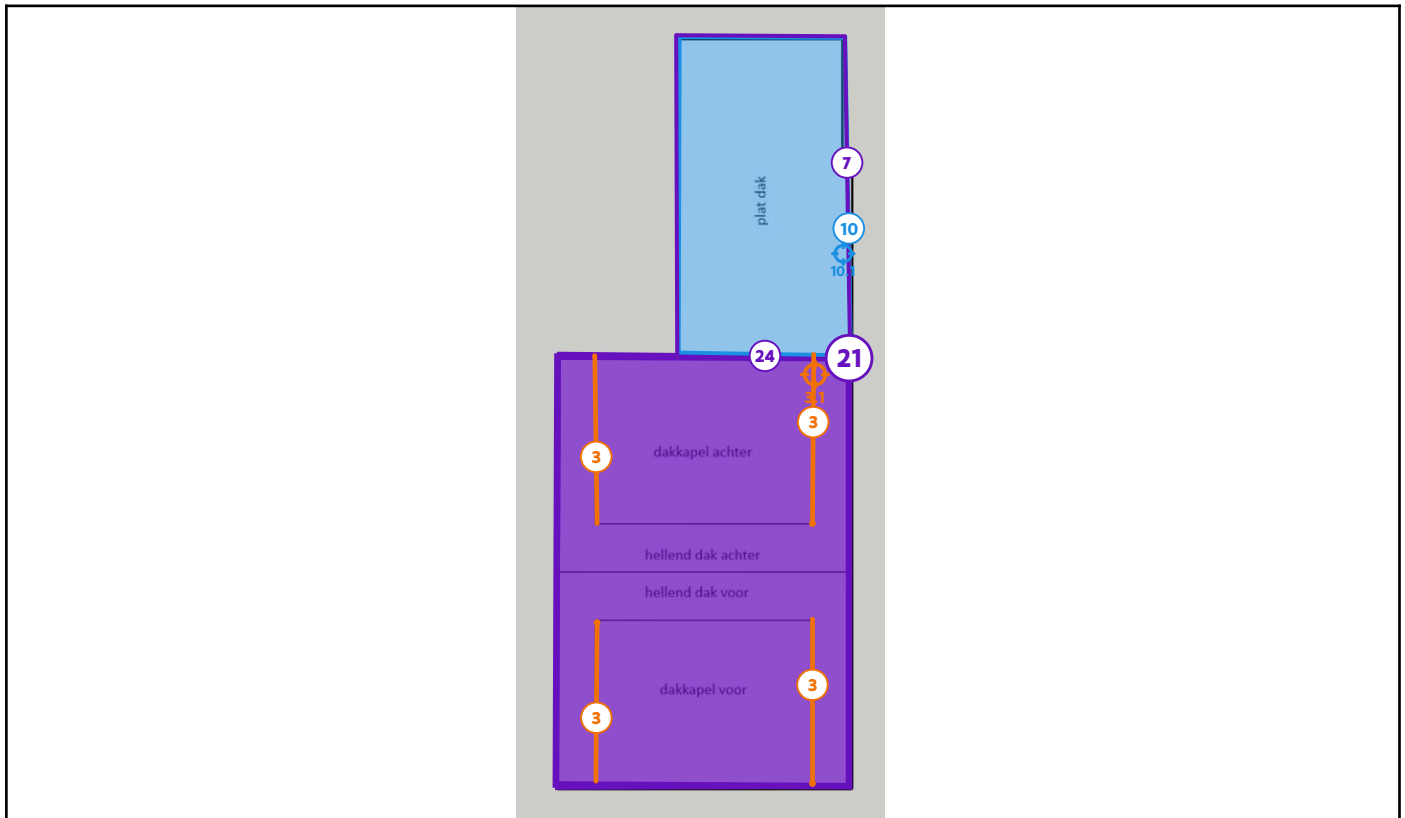
Plan 1.4: dakplan woning

Beschrijving	Type	Actie
3. leien dakkapellen	Asbestmateriaal	Verwijderen
3.1 Code: 6020353777 Lei	Puntmonster	-
7. dekstenen	Advies	-
10. roofing woning	Geen asbest	-
10.1 Code: 6020353778 Roofing woning	Puntmonster	-
21. dakbedekking (overige)	Overige ruimte of materiaal	-
24. onderdak	Overige ruimte of materiaal	-

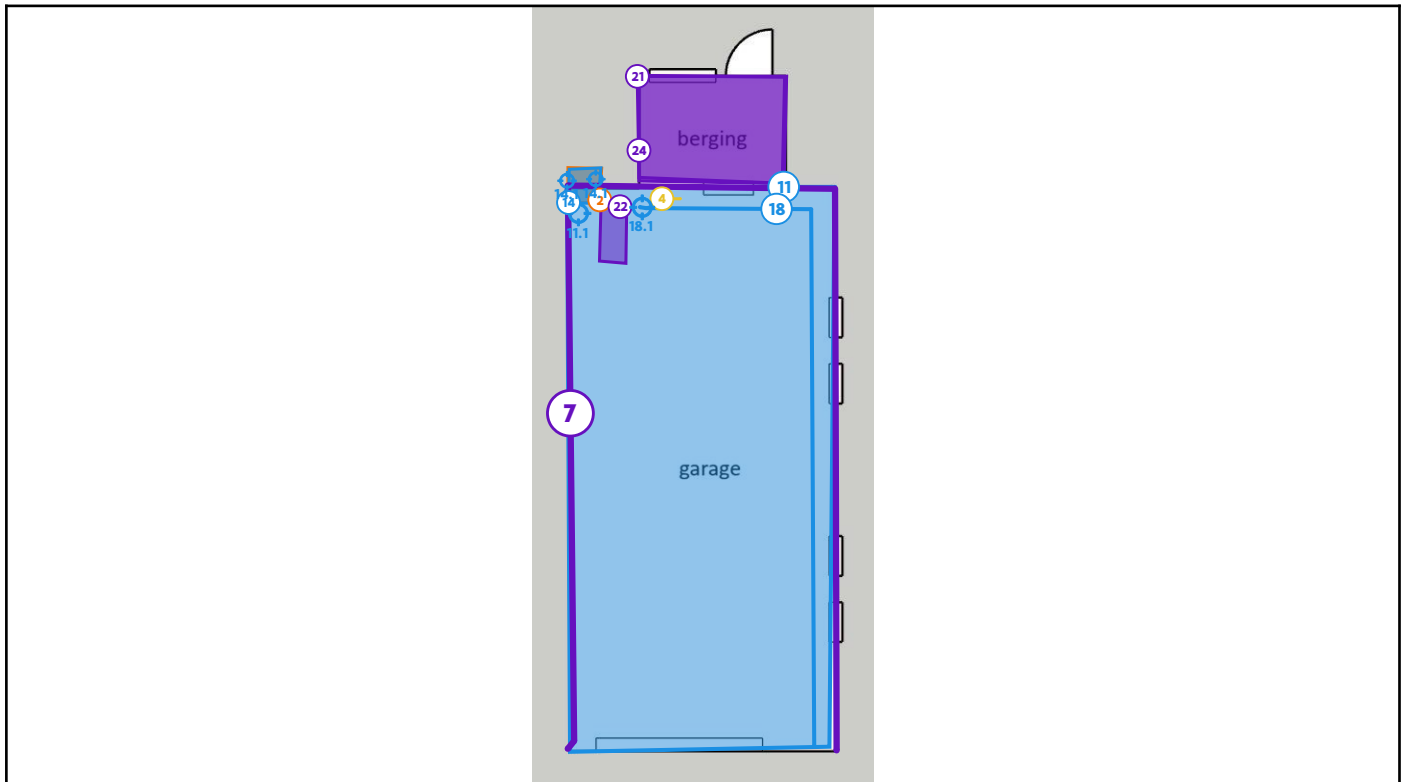
Plan 2.1: grondplan garage & berging

Beschrijving	Type	Actie
2. rookkanaal bovendaks	Asbestmateriaal	Verwijderen
4. bakeliet elektrisch installatiemateriaal	Asbestmateriaal	Zorgvuldig beheren
7. dekstenen	Advies	-
11. roofing garage	Geen asbest	-
11.1 Code: 6020353782 Roofing garage	Puntmonster	-
14. binnenbezetting rookkanaal	Geen asbest	-
14.1 Code: 6020353779 bezetting rookkanaal	Mengmonster	-
18. bitumineuze mantel isolatie cv-buis - garage	Geen asbest	-
18.1 Code: 6020353781 Bit. Mantel cv-buis garage	Puntmonster	-
21. dakbedekking (overige)	Overige ruimte of materiaal	-

22. CV-ketel & pakkingen	Overige ruimte of materiaal	-
24. onderdak	Overige ruimte of materiaal	-

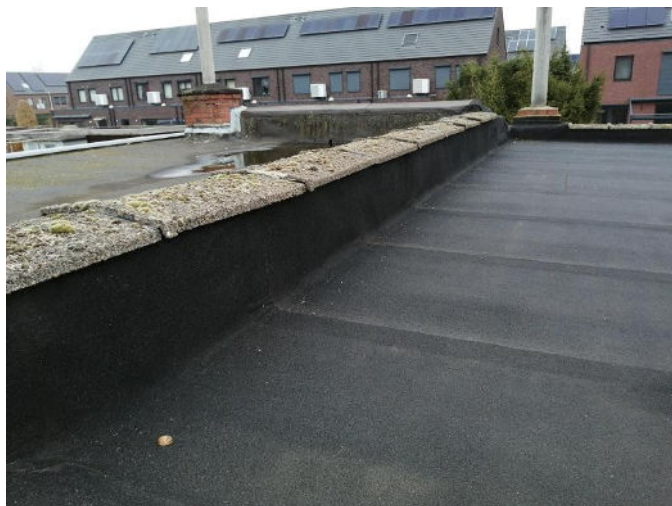
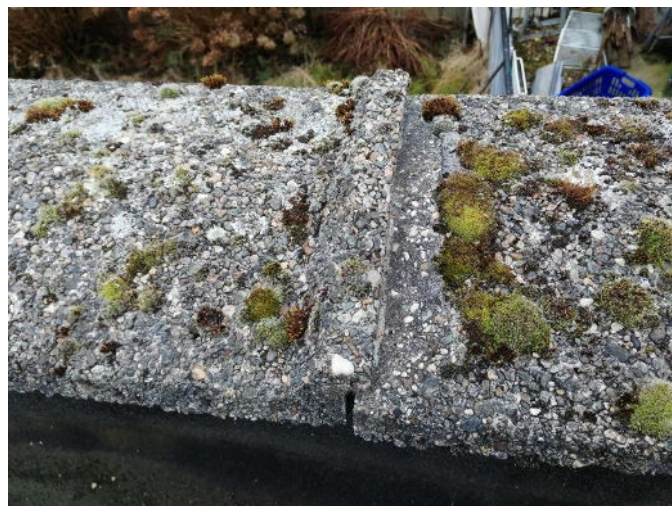
Basis voor advies	De asbestdeskundige beoordeelt het materiaal als niet-asbestverdacht.
-------------------	-----------------------------------------------------------------------

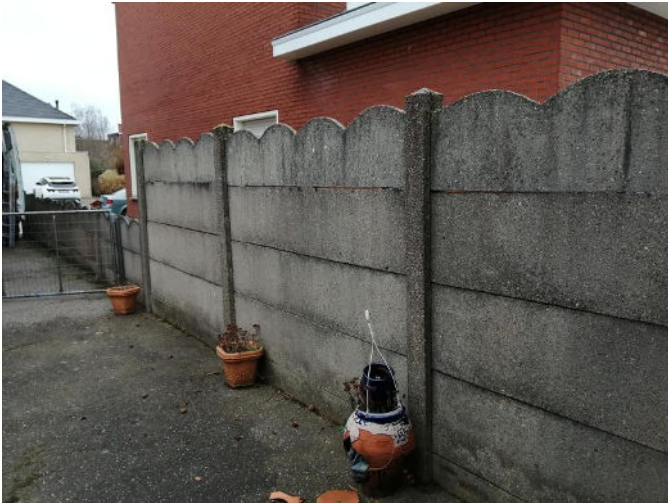
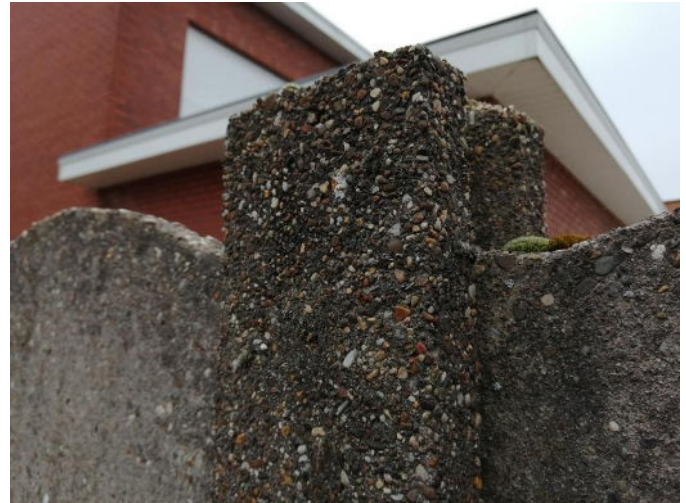
Basis voor advies	De asbestdeskundige beoordeelt het materiaal als niet-asbestverdacht.
Primaire drager	Wand vrijstaand (scheidingsmuur, ...)

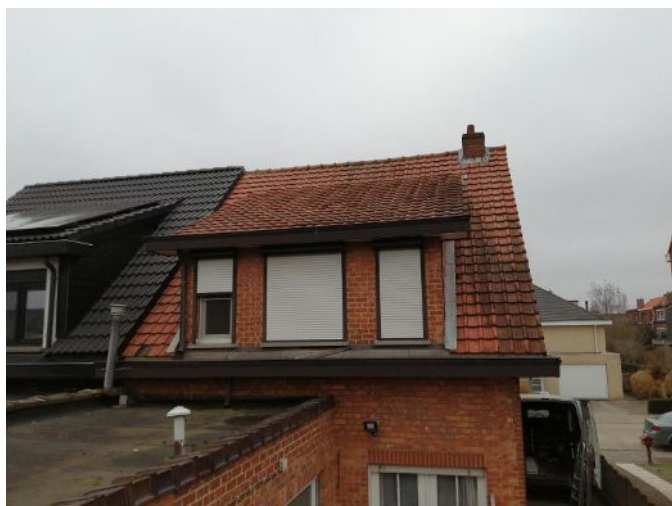
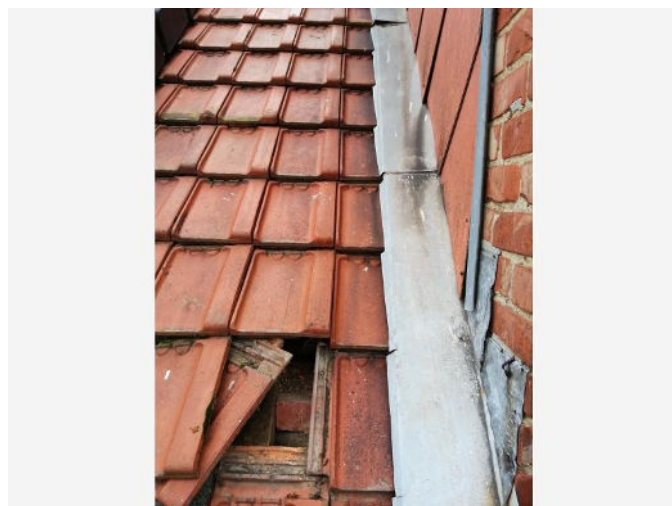
Beschrijving	Notitie	Terug te vinden op plannen
Fiche 21: dakbedekking (overige)	dakbedekkingen in traditionele dakpannen	Plan 1.4: dakplan woning Plan 2.1: grondplan garage & berging
Fiche 22: CV-ketel & pakkingen	bouwjaar cv-ketel 2006	Plan 2.1: grondplan garage & berging
