Asbestinventarisatetest

August Coolsaan 9/8, 2650 Edegem

Attestnummer : 20260428-000502.000

Uitgegeven op : 28.04.2026

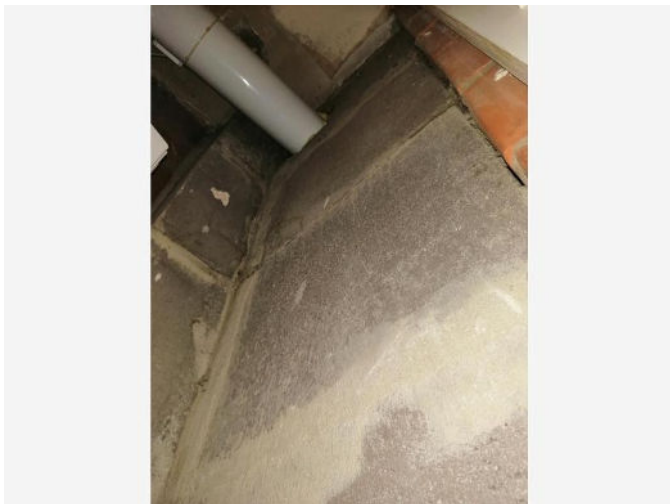
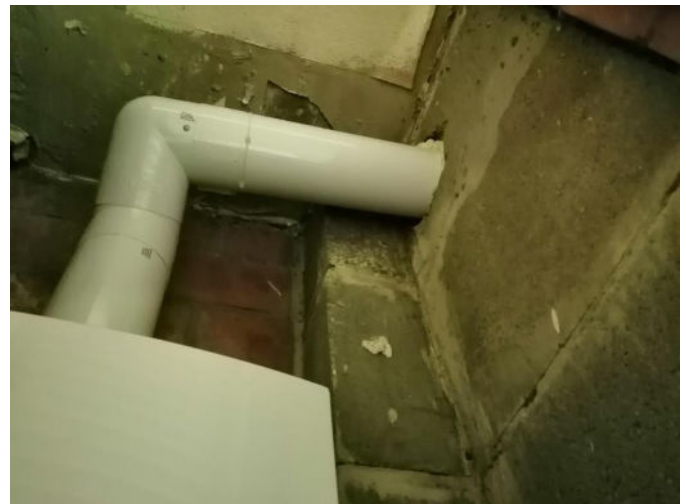
Beschrijving	Notitie	Terug te vinden op plannen
Fiche 7: rookgaskanaal	rookgaskanaal in prefab betonelementen	Plan 1.1: grondplan appartement bus 8
Fiche 8: mastiek buitenschrijnwerk	buitenschrijnwerk vervangen in 2016 (zie bewijsdocument & foto afstandhouder)	Plan 1.1: grondplan appartement bus 8 Plan 1.3: gevel voor Plan 1.4: gevel achter
Fiche 9: CV-ketel & pakkingen	bouwjaar installatie 2018	Plan 1.1: grondplan appartement bus 8

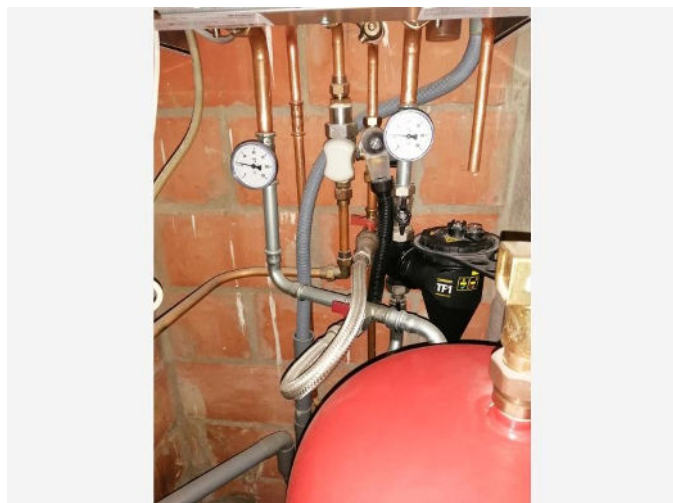
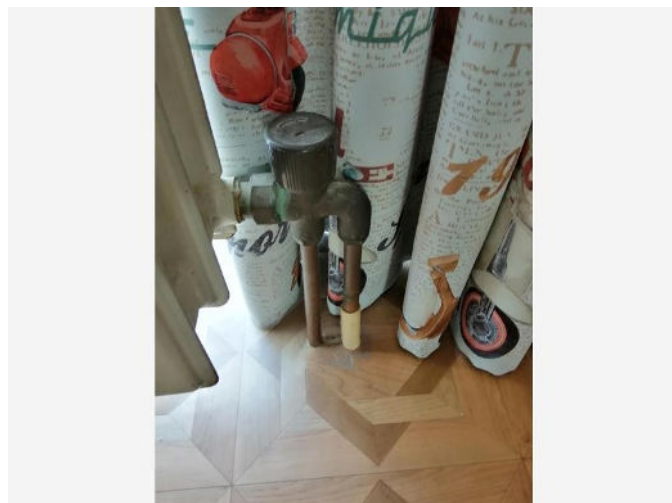
Beschrijving	Notitie	Terug te vinden op plannen
Fiche 10: onderdakmaterialen	massieve dakplaat	Plan 1.3: gevel voor Plan 1.4: gevel achter
Fiche 11: leidingisolatie	-	-
Fiche 12: lift	liftinstallatie behoort bij gemeenschappelijke delen	-
