Asbestinventarisatetest

Mussenhoevelaan 19C/1, 2530 Boechout

Attestnummer : 20260508-000256.000

Uitgegeven op : 08.05.2026

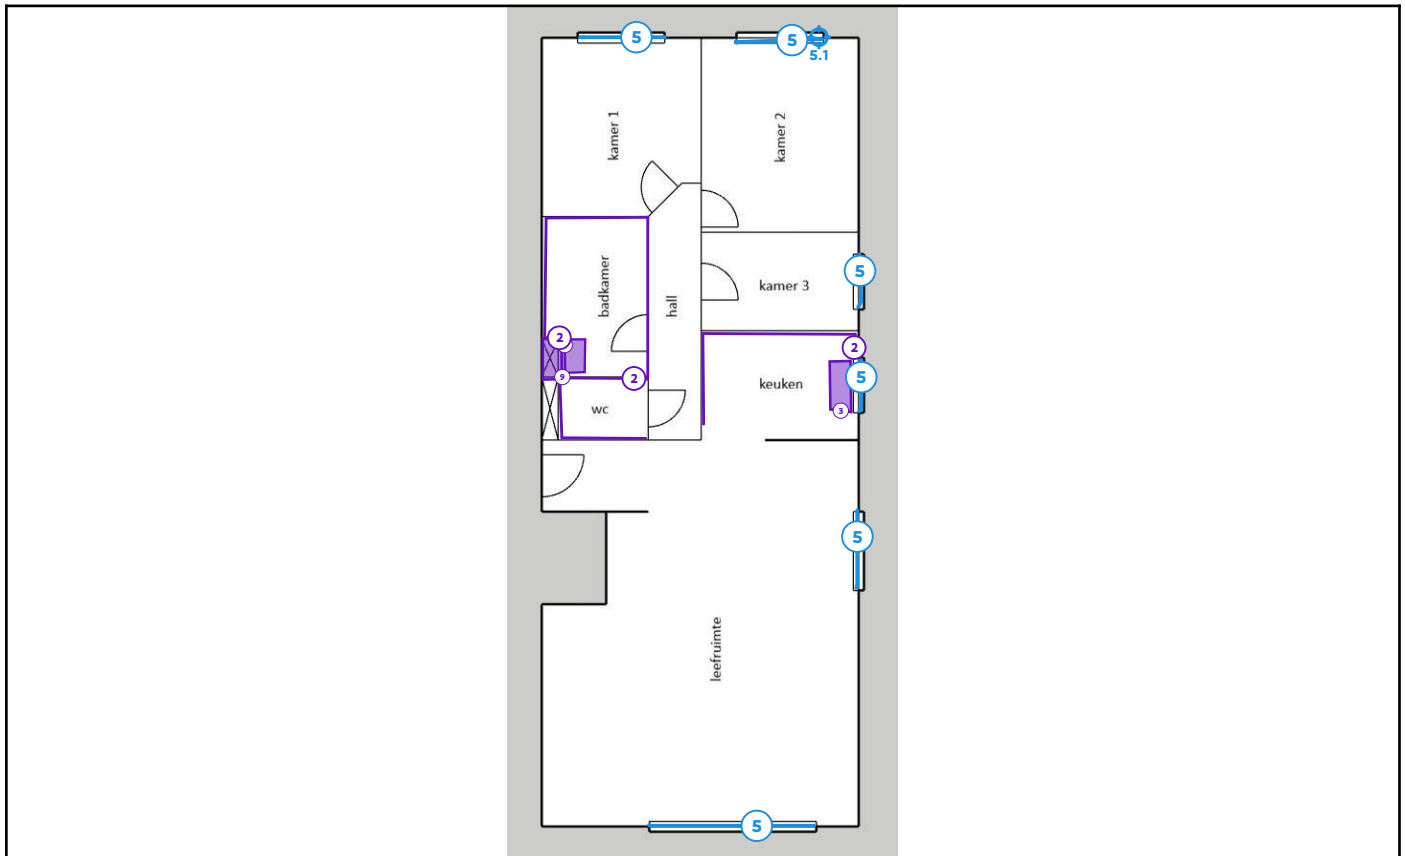
Plan 1.1: grondplan appartement

Beschrijving	Type	Actie
2. tegellijm faiencetegels	Advies	-
3. anti-bonsplaat spoeltafel	Advies	-
5. mastiek buitenschrijnwerk	Geen asbest	-
5.1 Code: 6020376913 Mastiek buitenschrijnwerk	Puntmonster	-
8. CV-ketel & pakkingen	Overige ruimte of materiaal	-
9. rookgaskanaal	Overige ruimte of materiaal	-

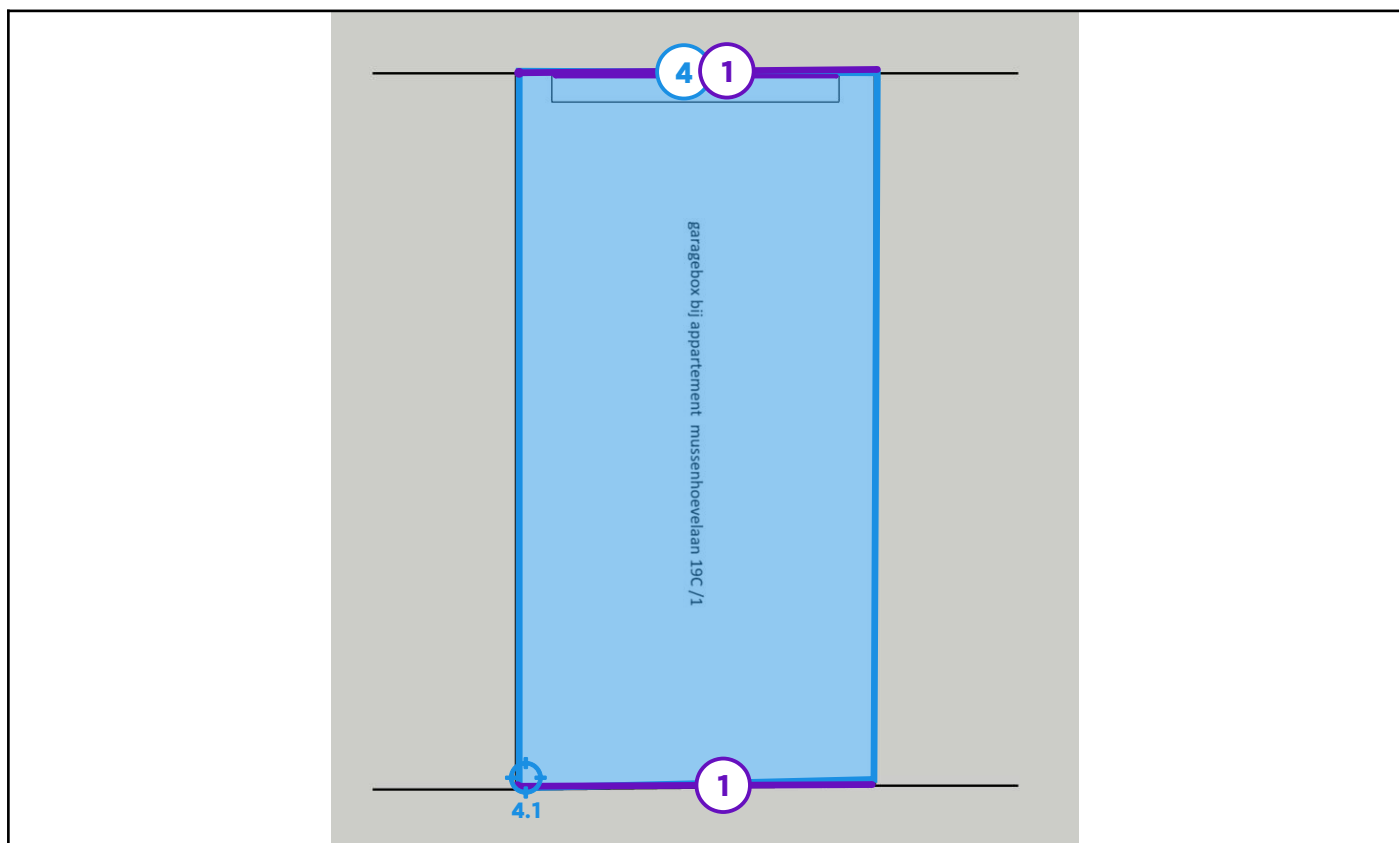
Plan 2.1: grondplan garage

Beschrijving	Type	Actie
1. dekstenen garage	Advies	-
4. roofing garage	Geen asbest	-
4.1 Code: 6020376914 Roofing garage	Puntmonster	-
11. afdichtmateriaal garagepoort	Overige ruimte of materiaal	-
