# Asbestinventarisatetest

Onafhankelijkheidsstraat 4/1.0, 2650 Edegem

Attestnummer : 20260610-000491.000

Uitgegeven op : 10.06.2026

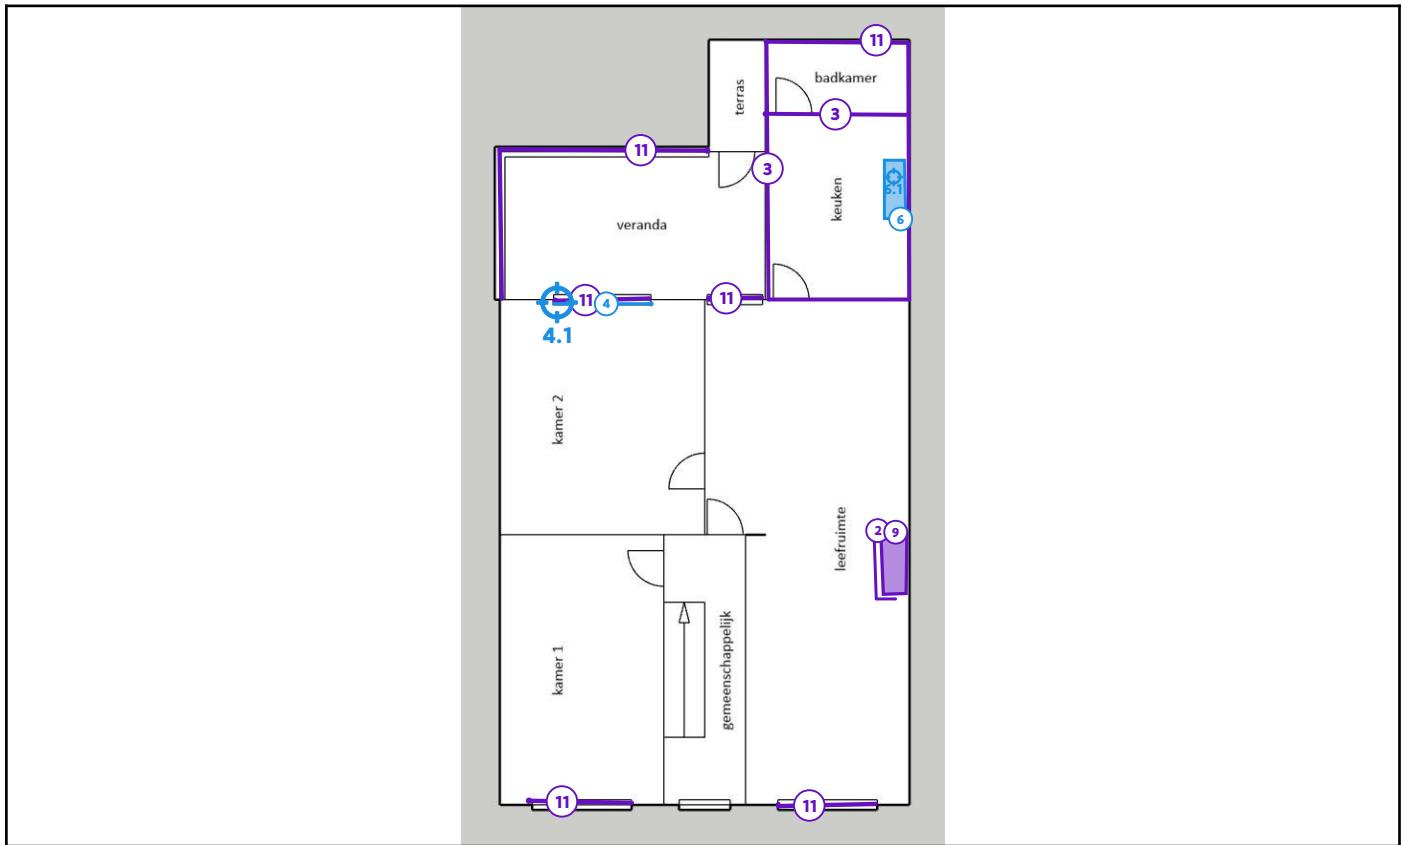
# Plan 1.1: grondplan appartement

Beschrijving	Type	Actie
2. schouwmantel	Advies	-
3. tegellijn faiencetegels	Advies	-
4. raamtablet	Geen asbest	-
4.1 Code: 6020384417 Tablet	Puntmonster	-
6. anti-bonsplaat spoeltafel	Geen asbest	-
6.1 Code: 6020384670 Anti-bonsplaat	Puntmonster	-
9. rookgaskanaal	Overige ruimte of materiaal	-
11. mastiek buitenschrijnwerk appartement	Overige ruimte of materiaal	-

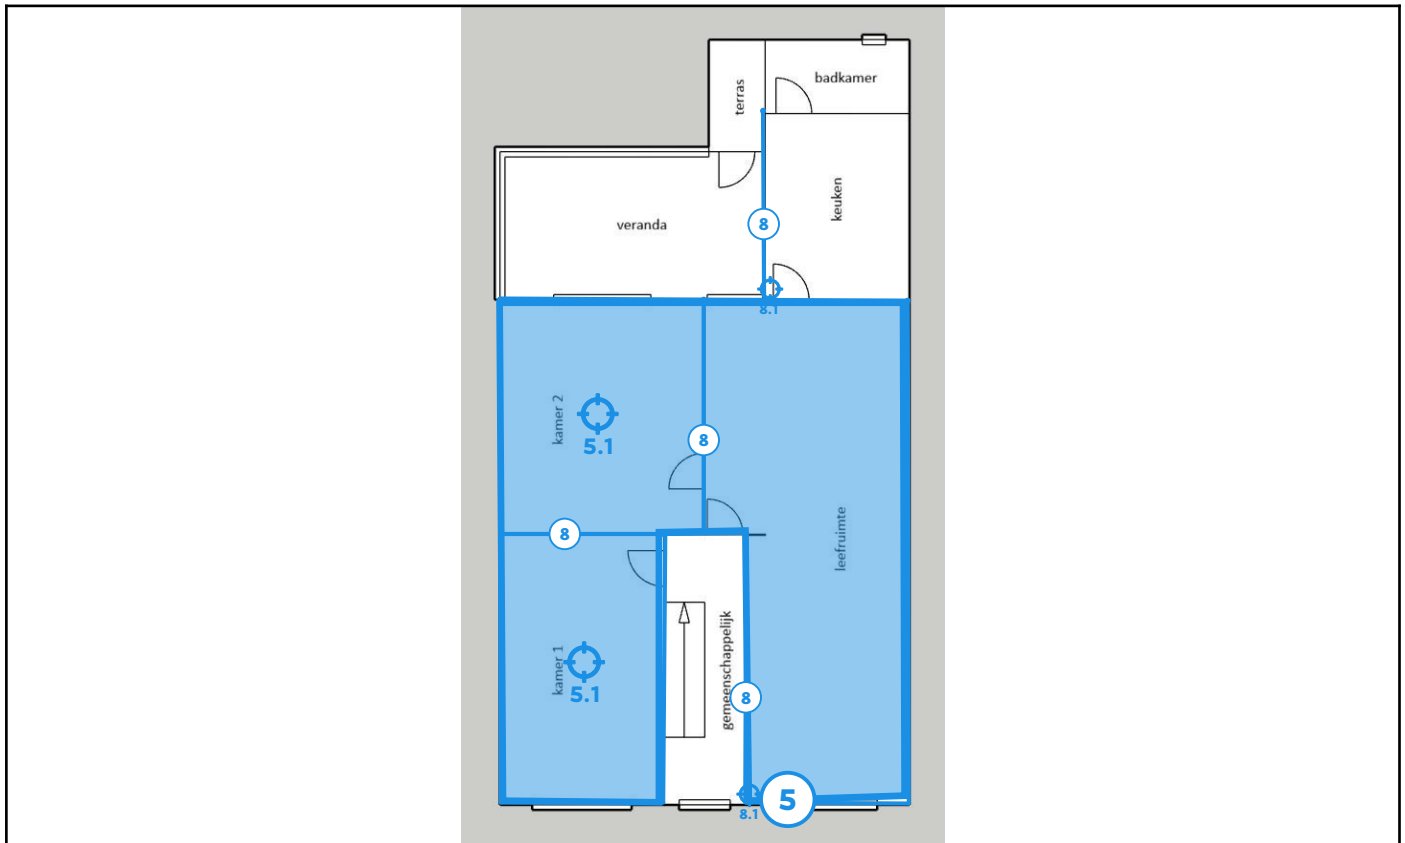
## Plan 1.2: gipsplan appartement

Beschrijving	Type	Actie
5. gips plafonds	Geen asbest	-
5.1 Code: 6020384415 Gips plafond	Mengmonster	-
8. gips wanden	Geen asbest	-
8.1 Code: 6020384416 Gips wanden	Mengmonster	-

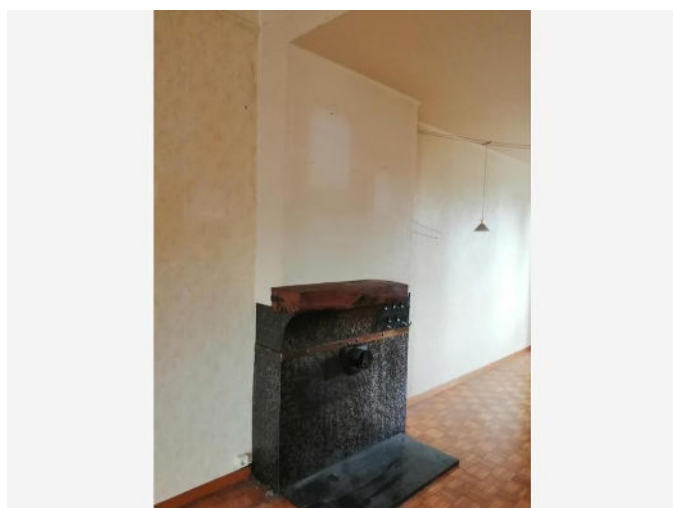
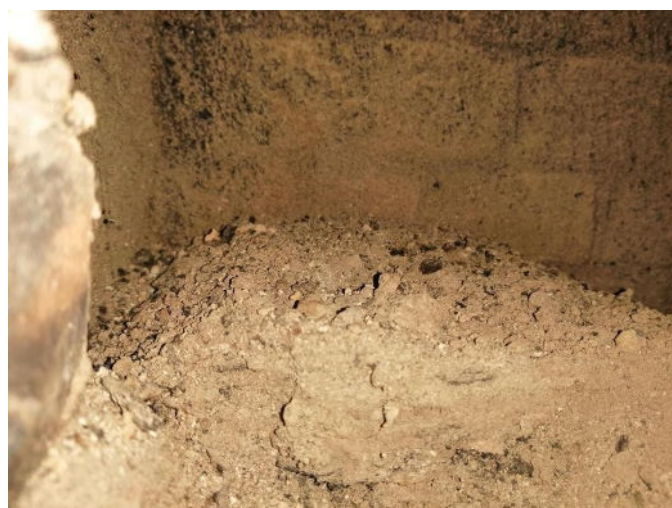
### Fiche 9: rookgaskanaal

Beschrijving	Notitie	Terug te vinden op plannen
Fiche 9: rookgaskanaal	schouw in traditioneel metselwerk	Plan 1.1: grondplan appartement
Fiche 10: CV-ketel & pakkingen	Bouwjaar ketel 2003.	Plan 1.3: grondplan kelder
Fiche 11: mastiek buitenschrijnwerk appartement	algemeen gebruik van siliconen	Plan 1.1: grondplan appartement
