# Asbestinventarisatattest

Schransstraat 123, 2530 Boechout

Attestnummer : 20261003-000167.000

**Niet-asbestveilig**

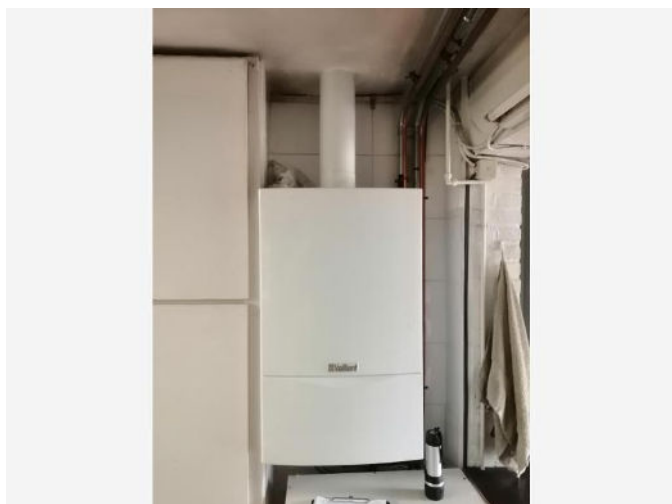
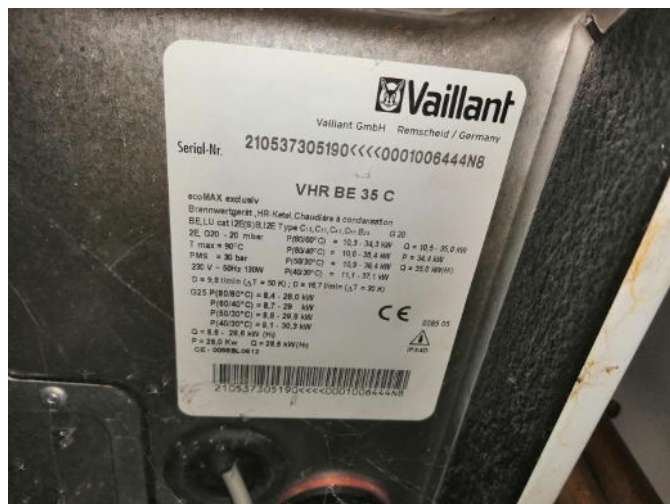
## Fiche 20: CV-ketel & pakkingen

| Beschrijving | Notitie | Terug te vinden op plannen |
|---|---|---|
| Fiche 20: CV-ketel & pakkingen | bouwjaar installatie 2005 | Plan 1.1: grondplan gelijkvloers |
