# Asbestinventarisatetest

Provinciesteenweg 363, 2530 Boechout

Attestnummer : 20260305-000127.000

## Niet-asbestveilig

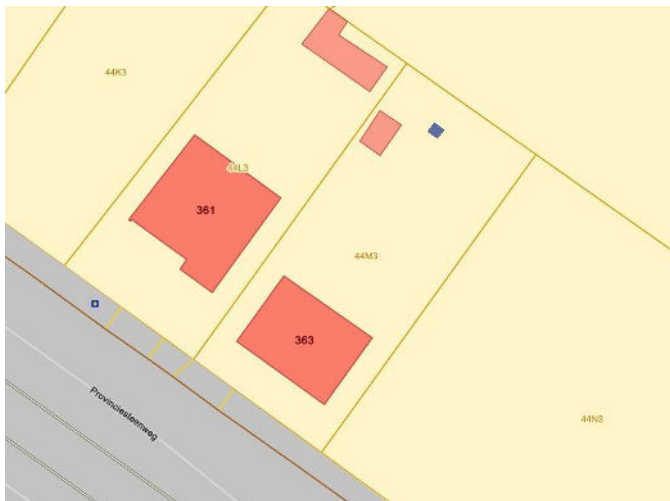
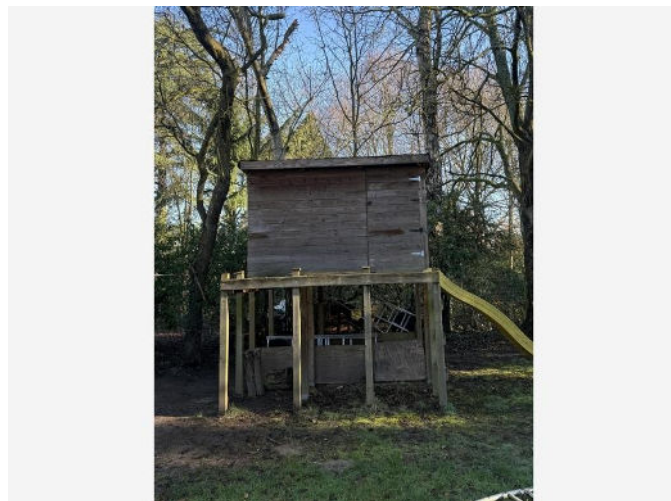
## Zone 3: speeltuig

- 1 Asbestmateriaal**
- 0 Beperkingen
- 0 Uitsluitingen
- 0 Roerende goederen
- 0 Puin, steenslag, (water)bodem
- 0 Adviezen
- 0 Geen asbest

| Beschrijving | Type | Actie |
|---|---|---|
| 6. Roofing dak speeltuig | Asbestmateriaal | Zorgvuldig beheren |

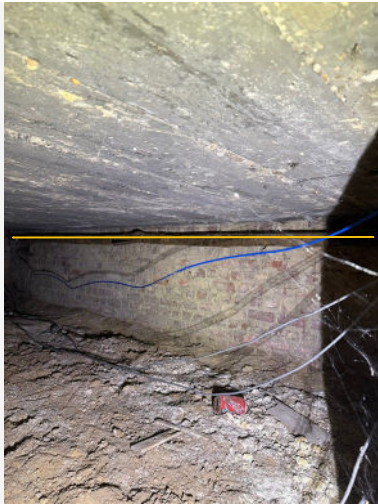
Overzichtsfoto

| Identificatiemethode | <p>De asbestdeskundige beoordeelt het materiaal als asbestverdacht en dus asbesthoudend, en dit zonder monstername.</p> <p>Motivatie: De monstername brengt andere schade aan dan schade die inherent is aan de monstername.</p> |
| Opmerking | De hoeveelheid is een zo nauwkeurig mogelijke opmeting. Hieraan kunnen evenwel geen rechten worden ontleend. Monstername niet uitgevoerd wegens risico op beschadiging van een elektrisch component en mogelijke blootstelling aan spanning of storingen in de elektrische installatie. |

- Eenvoudige handelingen: mag via doe-het-zelf of door werknemer(s) met opleidingsattest eenvoudige handelingen  
Deze toepassing kan door een aannemer die over een opleidingsattest eenvoudige handelingen beschikt of door een particulier (doe-het-zelf), verwijderd worden indien er geen verhoogd risico op vrijgave van asbestvezels (max. concentratie 0,01 vezels/cm<sup>3</sup> - CODEX Art. VI.3-54) ontstaat en de toepassing voorafgaand wordt gefixeerd/bevochtigd; de individuele elementen zonder machinale werktuigen (boormachine, slijpschijf, hogedrukreiniger,...) en zonder breken of gooien een voor een losgemaakt worden; en ten slotte dubbel en luchtdicht verpakt weggevoerd worden naar een erkend afvalpunt (recyclagepark).

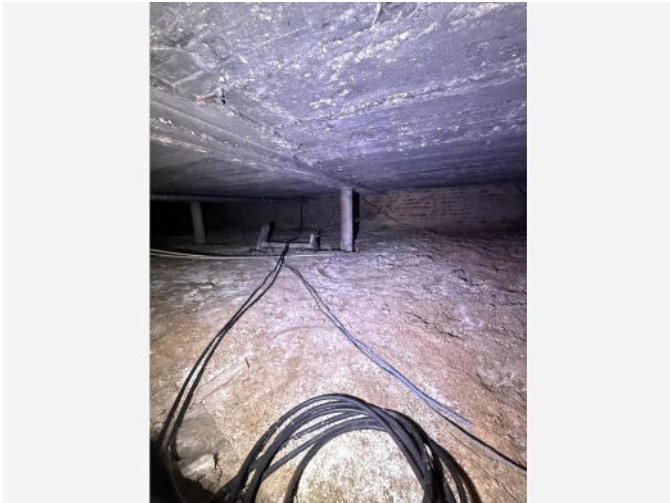
*Situeringfoto*

- Plan 1.11: kelder

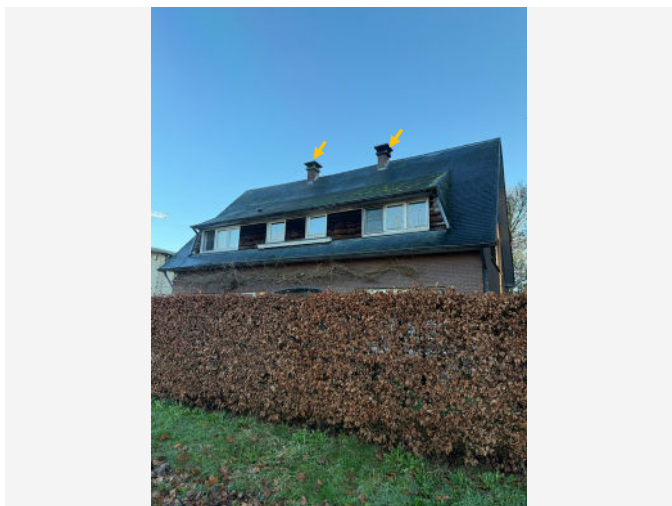
*Situeringfoto*

- Plan 1.17: woning (schouw / schouwhoed)

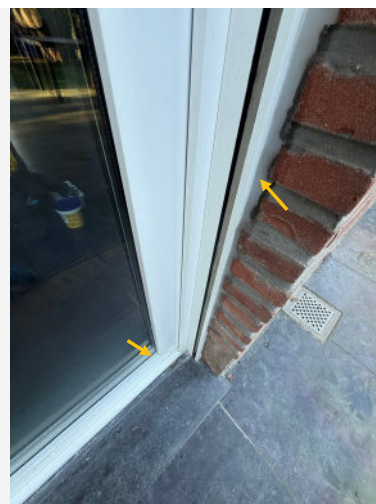
## Fiche 26: Kit aan de ramen (gelijkvloers)

| Beschrijving | Notitie | Terug te vinden op plannen |
|---|--|---|
| Fiche 26: Kit aan de ramen (gelijkvloers)<br>(gelijkvloers) | De kit aan de ramen van het gelijkvloers (keuken, eetplaats en woonkamer) is niet asbestverdacht.<br><br>Moderne ramen (siliconen / rubber). | Plan 1.1: gelijkvloers |
